第 1 回保護林現地視察報告書 (大崩山、本谷山のシカ被害の現状)

米田健・岩本俊孝 (九州森林管理局保護林委員会委員)

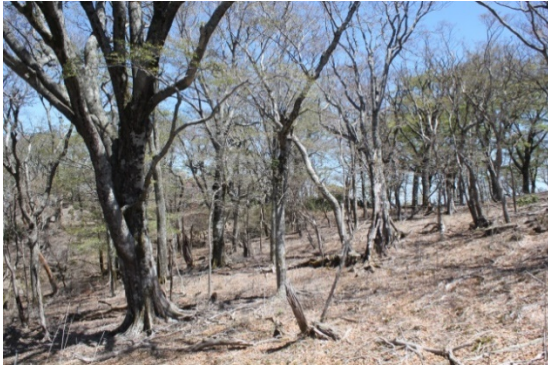
スズタケとミヤコザサの“すみわけ” 写真 1-①、②：視察した 2 つのコースに共通する現象であったが、両種の群落がパッチ状に分布していた。少なくともコース沿いのスズタケ群落は全滅し、下層植生が再生することなく、緑のない荒涼とした林相であった。一方、ミヤコザサは草丈が 20-30 cm 程度に矮性化しても、生きた根が表土を縛っていた。枯死したスズタケ群落の林分では径の大きな樹木が多く①、一方でミヤコザサ群落は更新過程にある若い林分②④に分布していることが多かった。これは、ミヤコザサはスズタケに比べより乾燥や被食圧にも強いことによるのだろう③。このパッチ構造は前植生と立地状態を示す一つの指標になる。高い被食圧で枯れたスズタケ群落の林分では更新木が定着できず、周りからミヤコザサや忌避植物であるアセビなどが次第に広がりつつある箇所も観られた⑤。

① 大崩山への宇土内コースでの標高 1600m 付近のブナ林。林冠高は 6・7 m。林床スズタケは枯れ折れている。

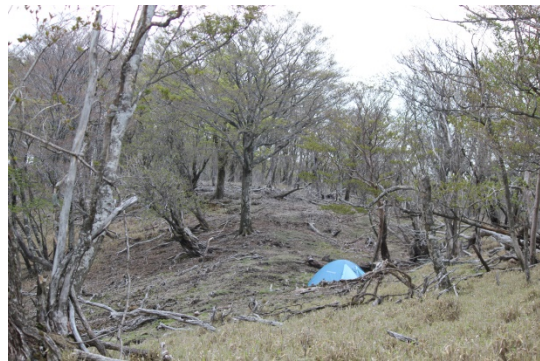
② 本谷山への縦走コース。シカ被害レベル 4 の M.ポイント P11130 から斜面上部を観る。標高約 1350m。

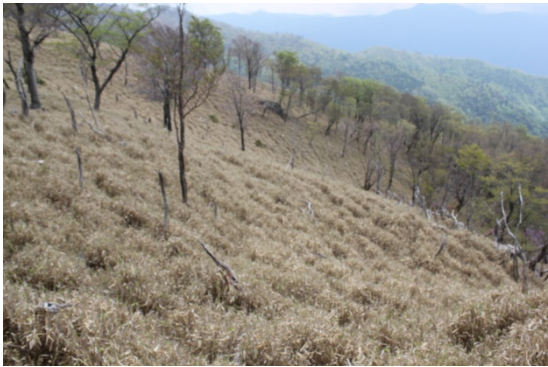
③ 本谷山の縦走コースでの標高 1500m 付近。ミヤコザサ群落に刻まれた多くのシカ道。

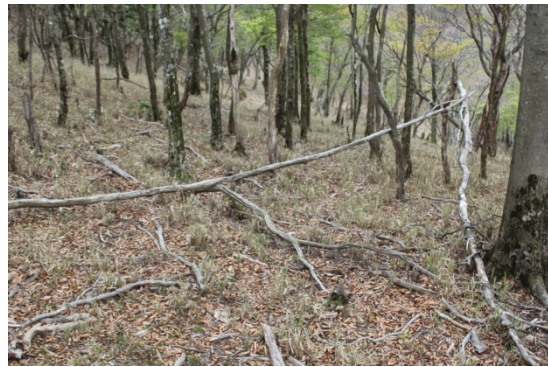
④ 本谷山の縦走コースでの標高 1400m 付近。高い被食圧で後退しつつあるミヤコザサ。

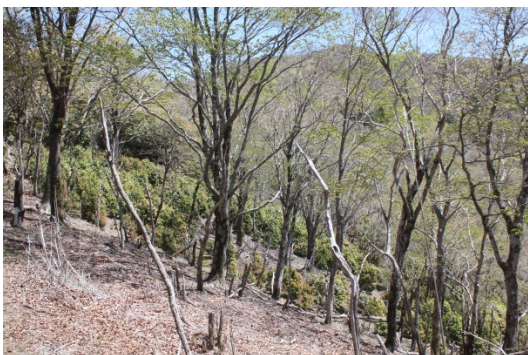
忌避植物が救い手になれるのか（食糧が枯渇すると） 写真1-⑤：崩壊直前状態を示すシカ被害レベル4の林分を歩いているとアセビやハイノキなどの忌避植物が救世主のように思える⑤。シカの個体数が増えると、エサ不足になり落葉まで食べるという。本谷山コースの北向き斜面に位置するM(Monitoring)ポイント11131は、シカ被害レベル3の林分で、ブナやシナノキの大径木が多く遠目には素晴らしい林分である。しかし、林内に入ると林床には当年生のブナなどの実生が点在しているが、それ以外は何もない。おそらく、これら実生も間もなくシカに食べられるであろう。落葉に覆われた林床は柔らかで、森林土壌はまだ維持されていることが足から伝わる。しかし、いつまで持ちこたえられるのか気がかりな林分である。

⑤ 大崩山の宇土内コースでの標高 1500m 付近。林床にアセビが拡大しつつある。

植生のところで述べたように、尾根周辺部の林床はほとんど下層植生がないため、シカの餌になるような植物は見られない。本谷山コースの途中にあるようなミヤコザサ群落も残っていない。わずか、尾根の南側の標高 1400m 以上くらいからアセビの灌木（写真 1-⑤）がみられるようになるが、これはシカの忌避植物であり、餌としては適さない。アセビはシカによる食害がないため、まとまった群落として発達できているのであろう。登山中、尾根筋の道周辺でシカの糞を発見しようとしたが全く発見できなかった。シカ密度はそれほど高くないと思われる。

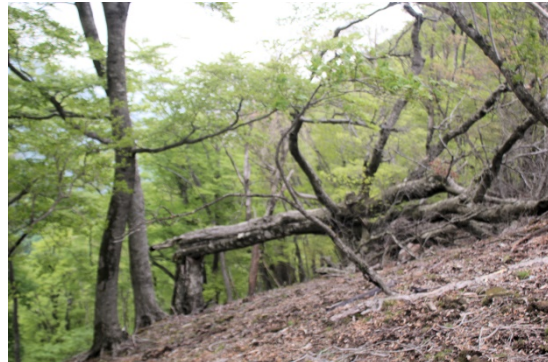
攪乱はシカだけではない（2018年9月の台風24号の影響） 写真1-⑥、⑦、⑧：本谷山コースと大崩山の宇土内コースの双方で多くの風倒木を観察した。その多くは2018年の台風24号の被害木らしい⑥。幹折れや太枝が折れた古い枯死木も多い。尾根沿いに広がるこの保護林は、普段から強風の影響を強く受けてきたのであろう。林冠木が枯れたことで陽が林床まで届く場所を（林冠）ギャップという。本来であれば天然林では若返りの拠点となる。密集していたスズタケが枯れ、陽が林床まで届き、植生の更新環境は整っている。しかし、継続的なシカによる実生の食害で後継木が定着できない（⑦、写真3-①,②）。林冠木が欠けたことにより、林床温度が高まり集積している落葉も素早く分解して消えていくだろう（写真3-③,④）。降雨時には、雨滴が地表面に直接打ち付ける。植生が回復できない状態が続けば、急速に森林の土壌は後退し、尾根部の表土は谷へと流れ去る（写真2-⑤,⑥）。とくに大崩山山塊では各所に崩壊した場所がみられる⑧。地形的に崩れやすい環境のようだ。このようなところでは、とくに表土保全が重要である。

⑥ 本谷山の縦走コースでの標高 1500m 付近。2018 年 9 月の台風 24 号被害木だろう。

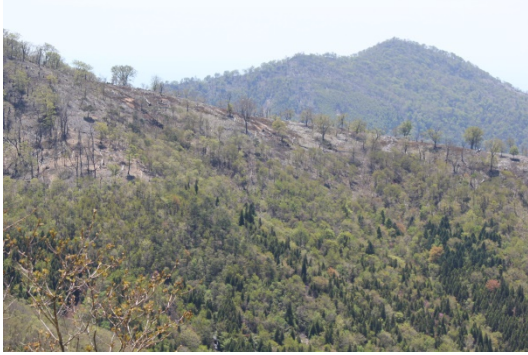
⑦大崩山頂付近の地蔵岳尾根。植生がシカ食害で大きく後退。背景は鬼の目山。

写真 1-⑦で示したように、宇土内コースの南側を西に向かって伸びる地蔵岳尾根筋の植生衰退は著しく、ほとんど裸地状態となっている。写真 3-①、②に地蔵岳尾根筋付近の土壌流出状況の写真を示す。すでに表土が剥げ、土質がそのまま見えている場所もある。

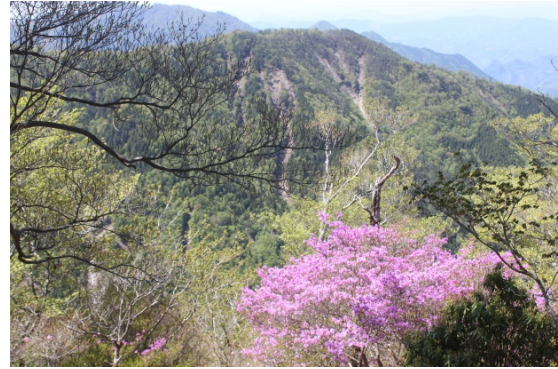
⑧大崩山の宇土内コースから地蔵岳尾根北斜面を望む。表層崩壊地が多く存在。

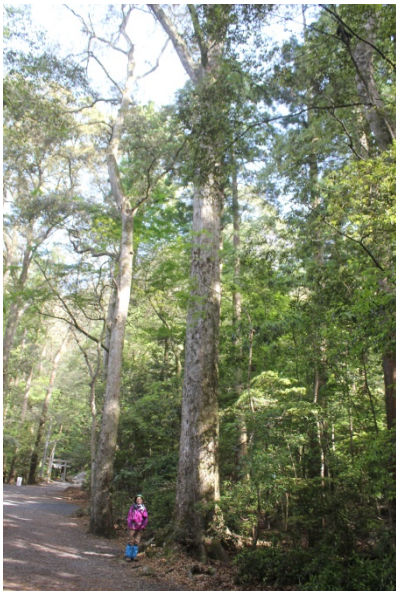
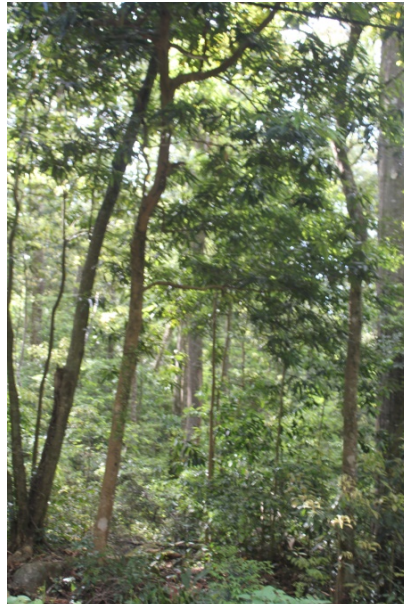
行藤山山麓に残る健全な林相 写真-1⑨：5月8日に大崩山の南東14kmに位置する行藤山（むかばきやま：830m）に登った。山麓部の行藤神社一帯にはすばらしい低地型の照葉樹林が広がっていた。かつて九州の各地の沖積地に広くみられたイチイガシの巨木が枝葉を大きく広げ、林内には多くの後継木を伴って遅しく分布していた。下層植生も多様である。昨日まで、殺伐とした林内を歩き回っていただけに、救われた気分になった。混在している杉の巨木の樹高は30m近くありそうだ。山頂まで2時間のコースを3時間20分かけて楽しんだ。多くの鳥のさえずりも楽しめた。案内いただいた岩本さんは、オオルリ、ツツドリ、ヤマガラ、ヒガラ、サンコウチョウ、ミソサザイなどを聴き分けていた。多くの生態系メンバーが暮らすこの森林にも、山頂付近からシカの影響が出始めているようだ。後退現象は急速に進行する。不断の管理が必要であろう。

⑨行藤山山麓。標高 220m 付近に分布する下部照葉樹林帯（シイ帯）の林相。左は仔伽シの大径木。直径 1.5m、樹高 30m 程度のスギも混在。右の下層植生は豊かな林相を保持している。この山では標高 350m 付近からウラジロガシやアカガシが優占する上部照葉樹林帯（カシ帯）が分布。標高 600m から上部域ではシカの食害が観られ、下層植生ではハイノキやヒメユズリハなどの忌避植物の優占度が高かった。

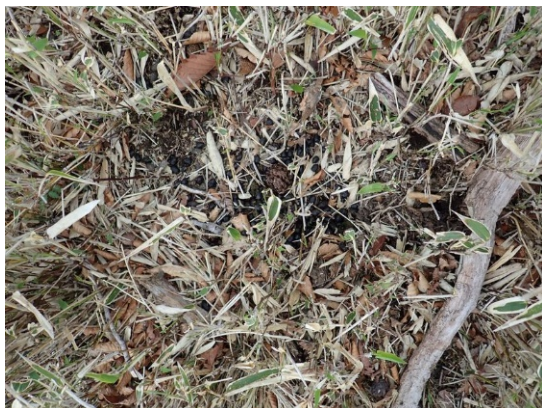
宇土内谷コース：登山時に尾根筋に延びる道路沿いにシカの糞を探して歩いたが、ほとんど発見できなかった。しかし、下山途中に森林管理局の保護林調査プロット 11130 内を調べたところ、プロット内部にまんべんなく多数の新・古糞塊が存在した（図 2-A ⑥、写真 2-①,②）。すなわち、ミヤコザサの群落内はシカの良い採食場になっている可能性が伺われた。一度、この登山道路沿いにいくつかのシカ糞粒調査プロットを置き、シカ糞密度の調査を行うのがよいと感じた。この尾根筋沿いのシカの密度がある程度分かれると思われる。

① シカの新糞塊。

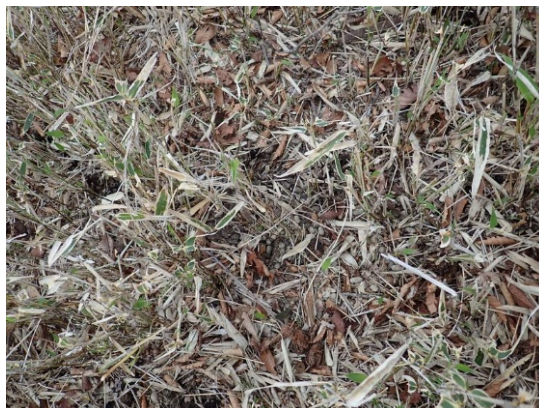
② シカの古糞塊。

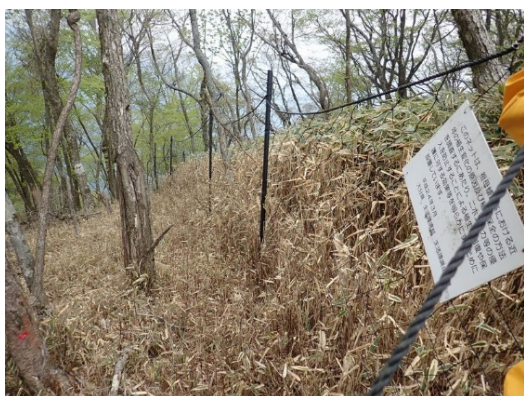
③ 大分県生活環境課、森林管理署が共同で設置したシカ柵（内部はミヤコザサ）。

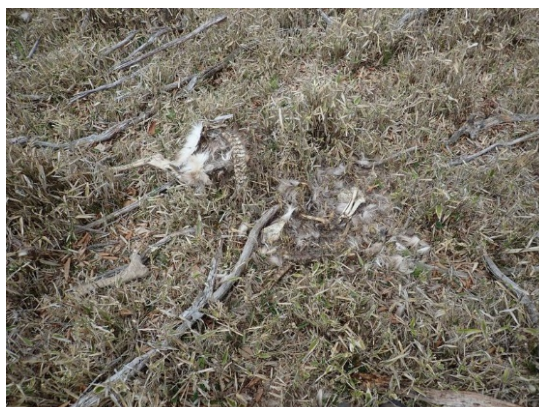
また、大分県生活環境課と森林管理署が共同で設置したミヤコザサの保護柵（図 2-A ③、写真 2-③）のそばにシカの死骸が発見された（写真 2-④）。これは、局が本調査登山の下見に来た際発見したものということであった。この死骸は、すでに肉食動物達による食害が進んでおり、皮と骨だけの状態であった。死因は不明である。

④ ③のシカ柵そばで発見された白骨化したシカの死骸。

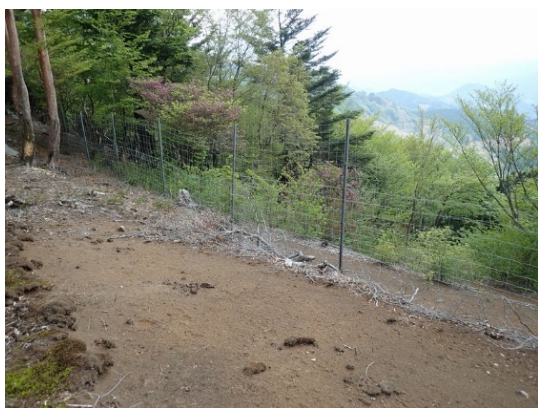
尾根の登山ルート沿いの、とくに南側斜面において、下層植生の消失のためと思われる表土の流出場所がみられた（写真 2-⑤、写真 2-⑥）。将来、何らかの土壌流出防止工事が必要になると思われる。

⑤ 局が設置したシカ柵そばの表土流出（緯度 32.811875 度、経度 131.391073 度）。シカ柵は南側斜面に設置されている。

- 土壌流出を防ぐための効果的な方策の検討（遺伝的多様性の保全に配慮すること）
ミヤコザサやスズタケの根茎を移植し、生長するまでしばらく柵で保護する、
忌避植物をまず移植し、土壌流出を防ぐ、
自然物を使った物理的な工事、
などにより、すでに土壌流出が始まっている場所（自然再生が困難と判断される場所）
を保護する。

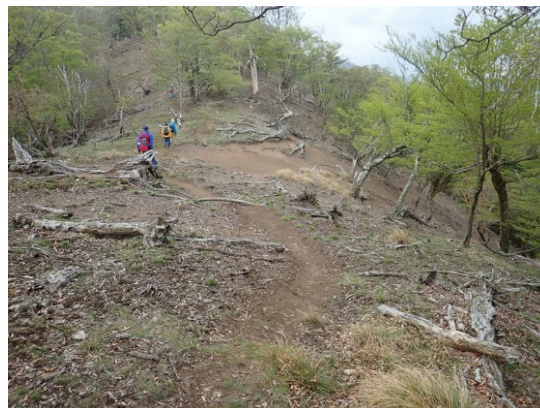
⑥ 尾根の登山ルート沿いの鞍部に生じた表土流出（緯度 32.811875 度、経度 131.396592 度）。右側が南にあたる。

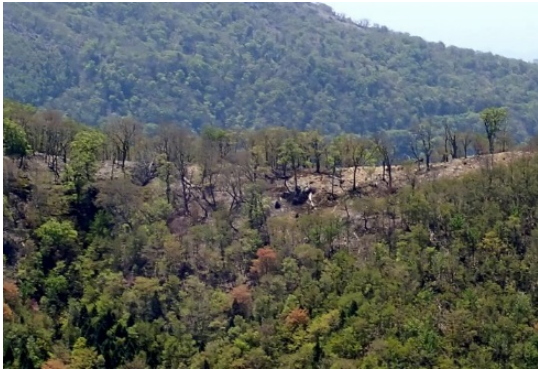
① 地蔵岳尾根下部の土壌流出。

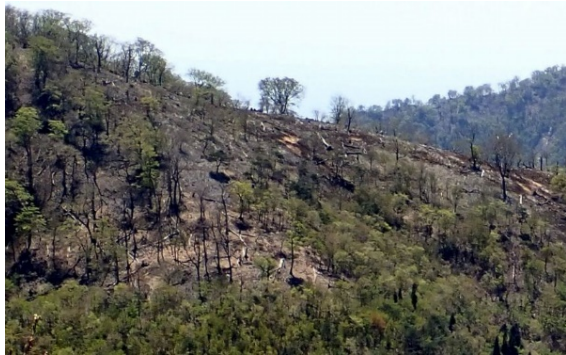
② 地蔵岳尾根上部の土壌流出。

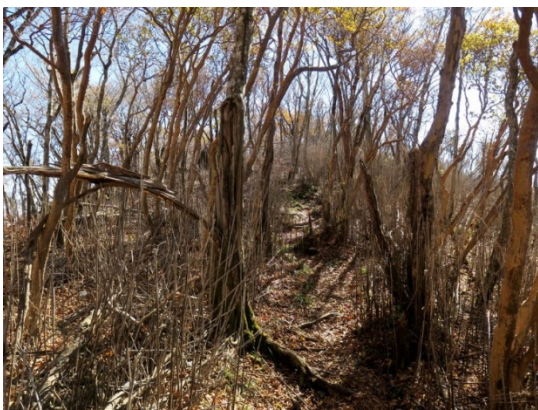
また、写真 3-③、④に大崩山山頂に至る尾根筋のほぼ同じ地点で、2017 年 10 月に撮影されたスズタケの枯死状態③と、今回撮影された状態④を示すが、2 年前に比べスズタケの枯死はより酷くなっていると感じた。

③ 2017年10月に撮影されたスズタケ枯死。

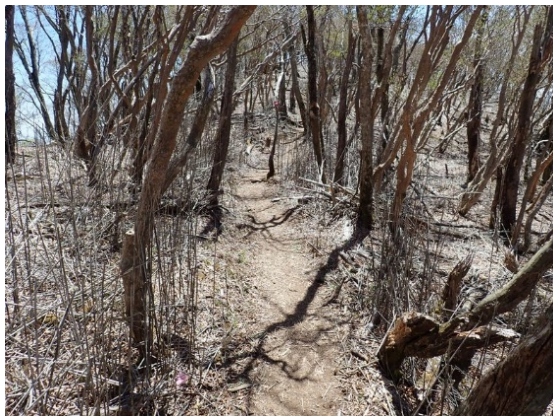
④ 2019年5月(今回)に撮影されたスズタケ枯。
