平成29年度 保護林モニタリング調査結果

保護林管理委員会報告

平成30年 2月26日

株式会社 九州自然環境研究所

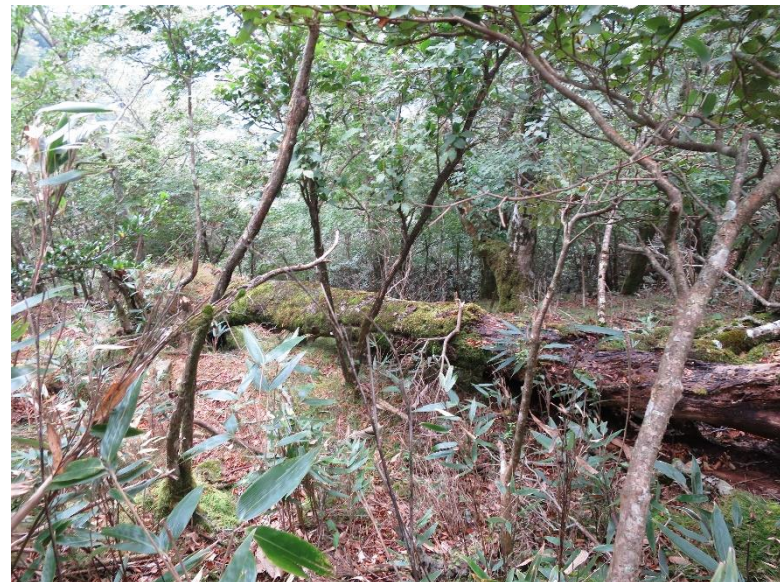
烏帽子岳 プロット21414

特徴：標高1530mのやせ尾根に位置するスズタケ-ブナ群団

「4：森林が破壊」という危機的なレベル

- ・確認本数は増加、材積は減少
- ・草本層の植被率は減少

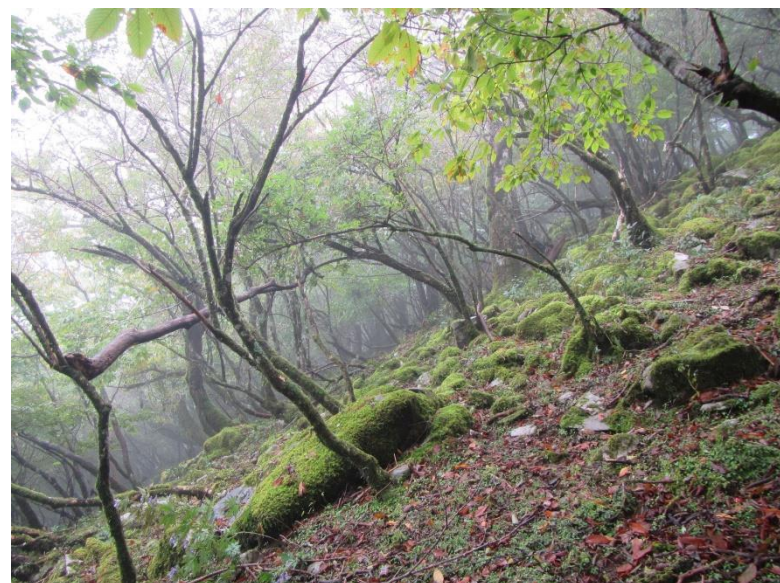
京丈山 プロット22

特徴：標高1400mの山腹平衡斜面に位置する石灰岩層山地湿性林

「3：森林の内部構造が破壊」という危機的なレベル

- ・確認本数及び材積は増加
- ・草本層の植被率は減少

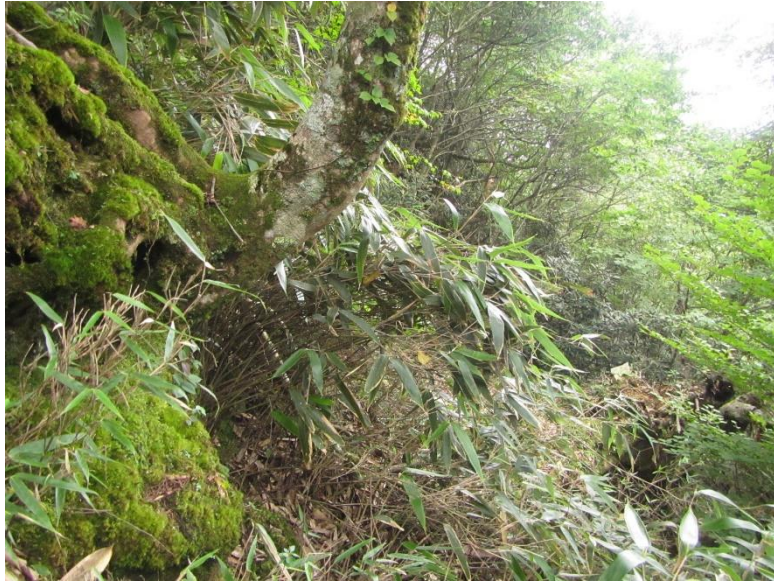
上福根山 プロット21204

特徴：標高1387mのやせ尾根に位置するスズタケ-ブナ群団

「0：ほとんどない」という安全なレベル

- ・ 確認本数及び材積は増加
- ・ 草本層の植被率は減少
- ・ 現状維持

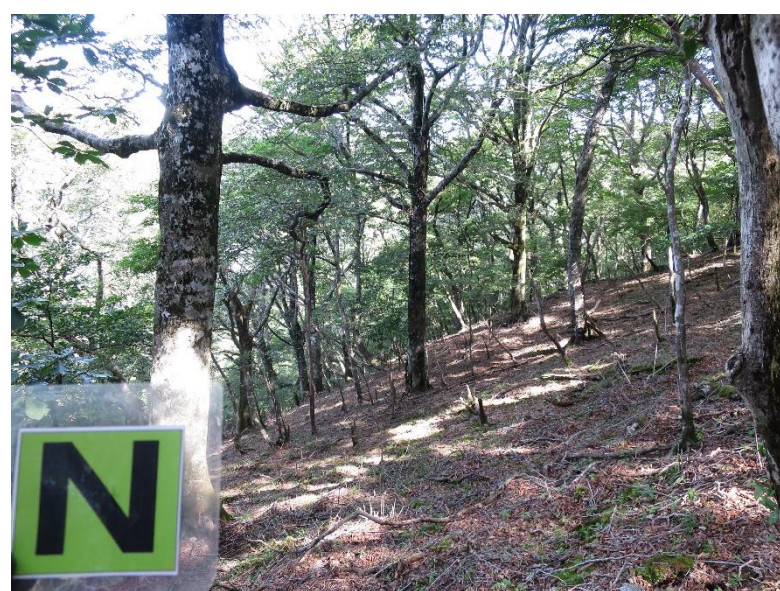
向坂・白岩・白岩南 プロット21424

特徴：標高1580mのやせ尾根に位置するスズタケ-ブナ群団

「4：森林が破壊」という危機的なレベル

- ・確認本数及び材積は変化なし
- ・草本層の植被率は変化なし

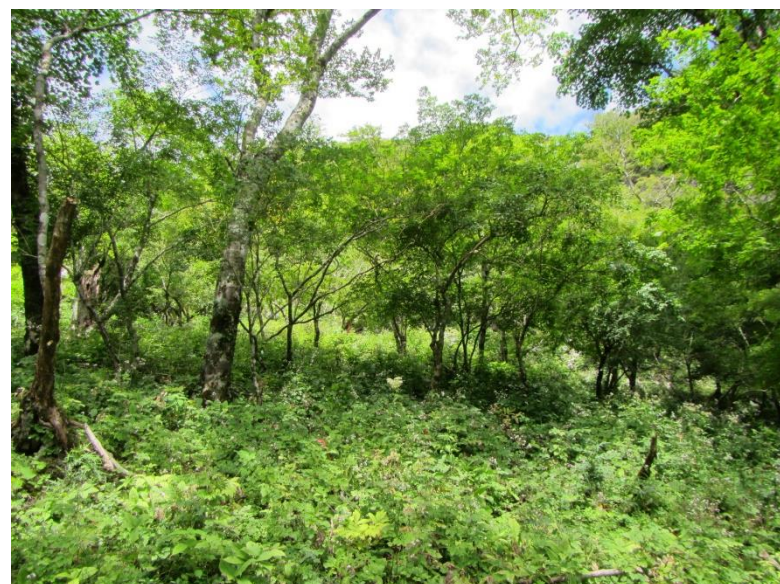
向坂・白岩・白岩南 プロット21425(植生保護柵内)

特徴：標高1474mの山腹平衡斜面に位置するスズタケ-ブナ群団

「2：森林の内部構造に変化有り」という注意対策の実施が必要であるレベル

- ・確認本数及び材積は変化なし
- ・草本層の植被率は変化なし
- ・現状維持、植生保護柵の保守点検に努める

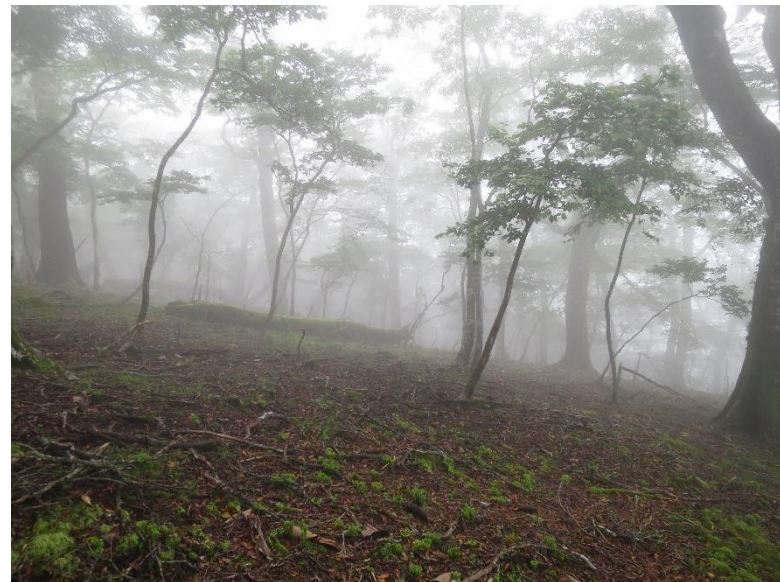
国見岳と高岳の間 プロット25

特徴：標高1540mの平坦尾根に位置するスズタケ-ブナ群団

「4：森林が破壊」という危機的なレベル

- ・確認本数は変化なし、材積は増加
- ・草本層の植被率は増加

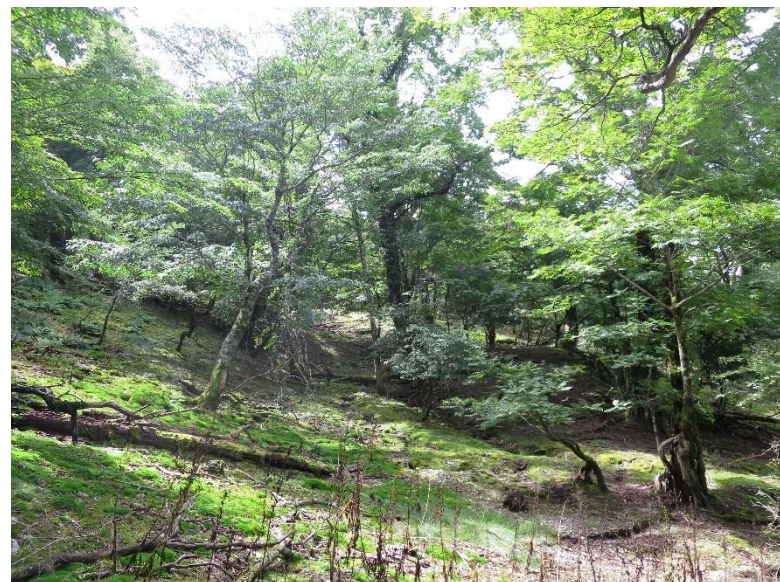
国見岳 プロット29

特徴：標高1565mの山腹平衡斜面に位置するサワグルミを含む山地湿性林

「4：森林が破壊」という危機的なレベル

- ・確認本数及び材積は減少
- ・草本層の植被率は増加

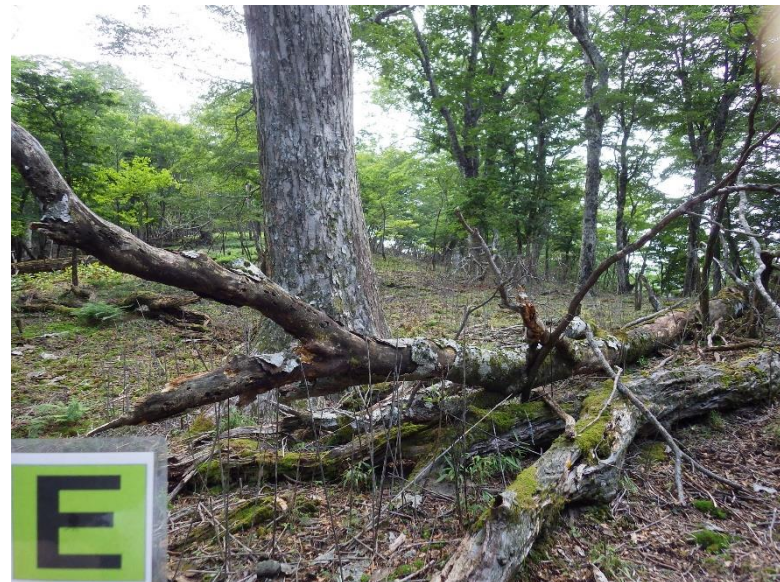
国見岳 プロット21219

特徴：標高1590mの平坦尾根に位置するスズタケ-ブナ群団

「4：森林が破壊」という危機的なレベル

- ・確認本数は減少、材積は変化なし
- ・草本層の植被率は増加

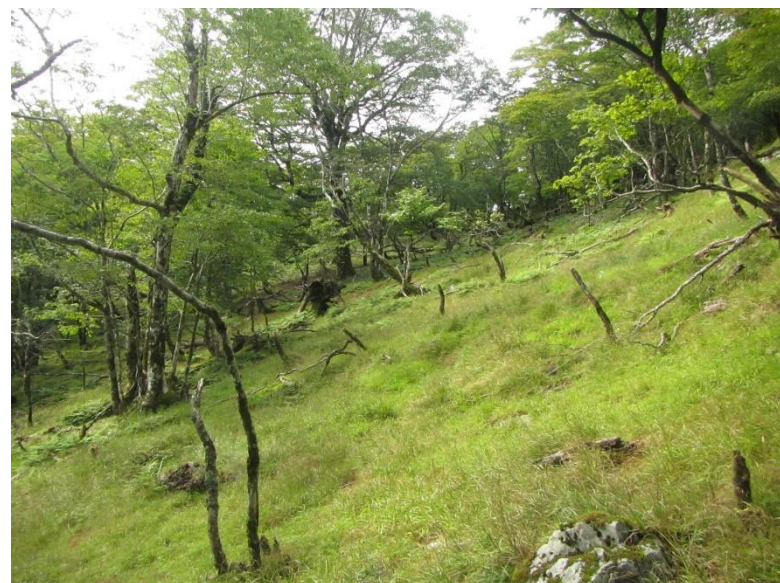
国見岳 プロット21417

特徴：標高1550mの山腹平衡斜面に位置するスズタケ-ブナ群団

「4：森林が破壊」という危機的なレベル

- ・確認本数及び材積は減少
- ・草本層の植被率は増加

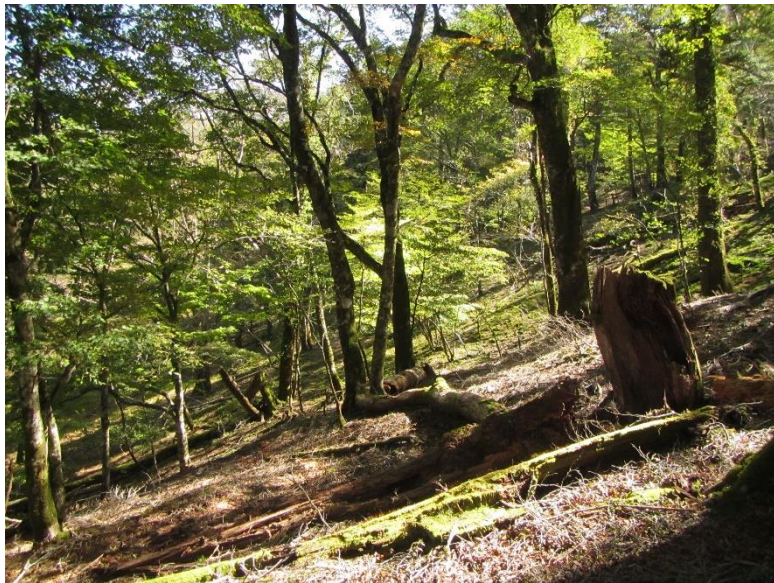
水上 プロット21222

特徴：標高1430mの山腹平衡斜面に位置するスズタケ-ブナ群団

「4：森林が破壊」という危機的なレベル

- ・確認本数は減少、材積は変化なし
- ・草本層の植被率は増加

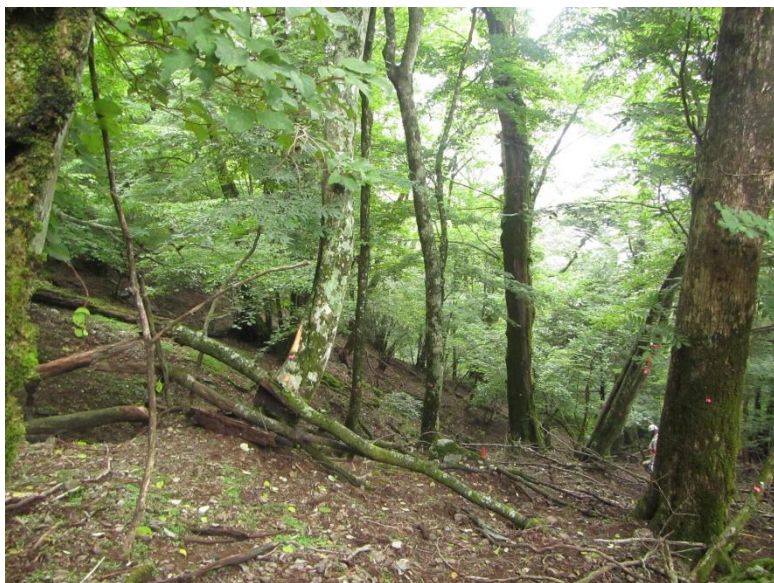
天主山 プロット17

特徴：標高1127mの山腹凹斜面に位置するサワグルミ群落

「4：森林が破壊」という危機的なレベル

- ・確認本数は変化なし、材積は増加
- ・草本層の植被率は増加

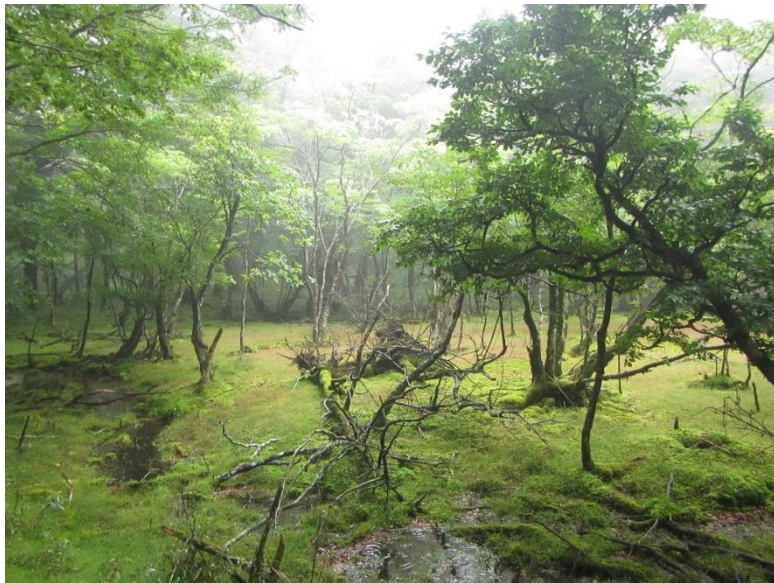
白鳥山 プロット21209

特徴：標高1537mの平坦尾根に位置するスズタケ-ブナ群団

「4：森林が破壊」という危機的なレベル

- ・確認本数は変化なし、材積は増加
- ・草本層の植被率は増加

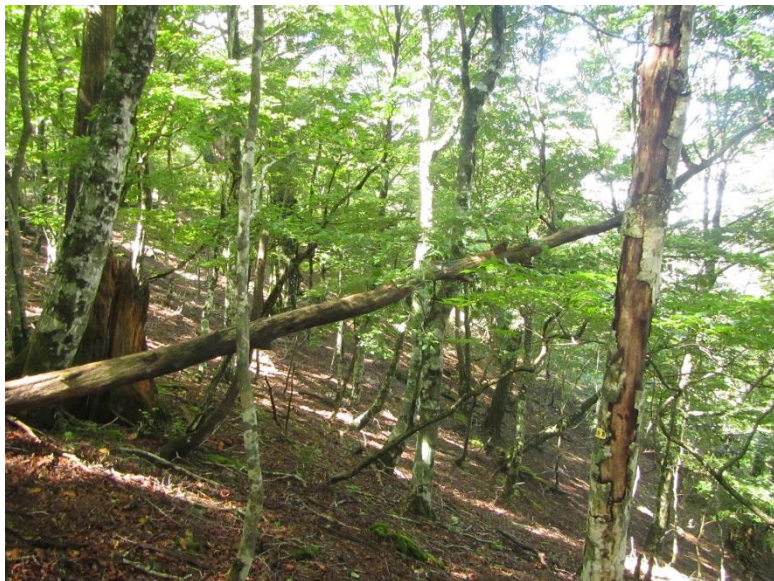
目丸山 プロット20

特徴：標高1320mの山腹平衡斜面に位置するスズタケ-ブナ群団

「4：森林が破壊」という危機的なレベル

- ・確認本数は変化なし、材積は増加
- ・草本層の植被率は変化なし

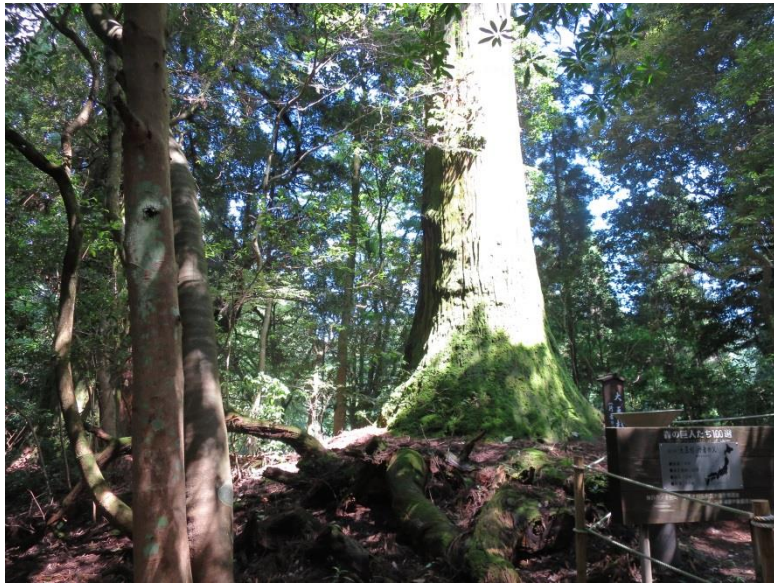
プロット31401

特徴：標高489mの山腹平衡斜面に位置するスギ老齢林

「3：森林の内部構造が破壊」という危機的なレベル

- ・材積が減少
- ・草本層の植被率は減少
- ・保護対象種であるスギにシカの被害は及んでいない

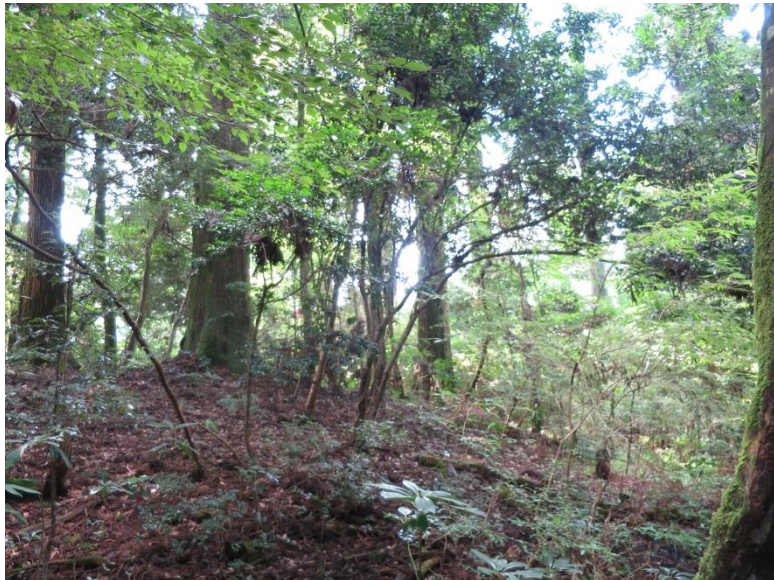
プロット31402

特徴：標高498mの山腹平衡斜面に位置するスギ老齢林

「2：森林の内部構造に変化有り」という注意対策の実施が必要なレベル

- ・確認本数及び材積は増加
- ・草本層の植被率は減少
- ・保護対象種であるスギにシカの被害は及んでいない

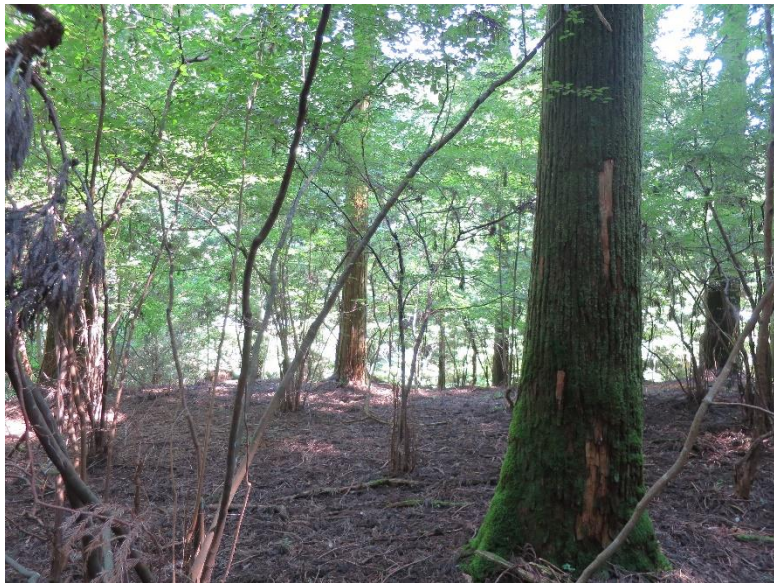
プロット42201

特徴：標高488mの平坦尾根に位置するスギ老齢林

「3：森林の内部構造が破壊」という危機的なレベル

- ・ 確認本数及び材積は変化なし
- ・ 草本層の植被率は減少(土砂崩れが一つの要因)
- ・ プロット内の一部が土砂崩れ
- ・ 保護対象種であるスギにシカの被害は及んでいない

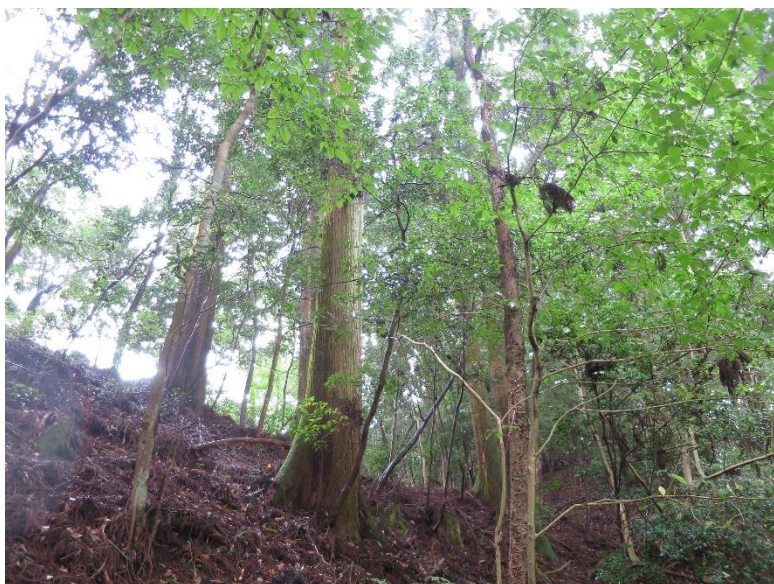
プロット42202

特徴：標高516mの台地に位置するスギ老齢林

「3：森林の内部構造が破壊」という危機的なレベル

- ・ 確認本数及び材積は変化なし
- ・ 草本層の植被率は変化なし
- ・ 保護対象種であるスギにシカの被害は及んでいない

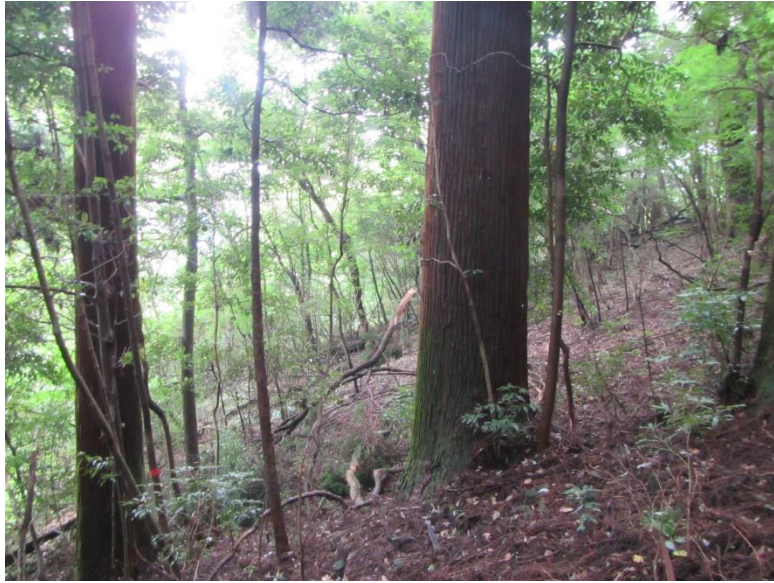
プロット41801

特徴：標高752mの山腹平衡斜面に位置するスギ老齢林

「2：森林の内部構造に変化有り」という注意対策の実施が必要であるレベル

- ・ 確認本数及び材積は変化なし
- ・ 草本層の植被率は減少
- ・ 保護対象種であるスギにシカの被害は及んでいない

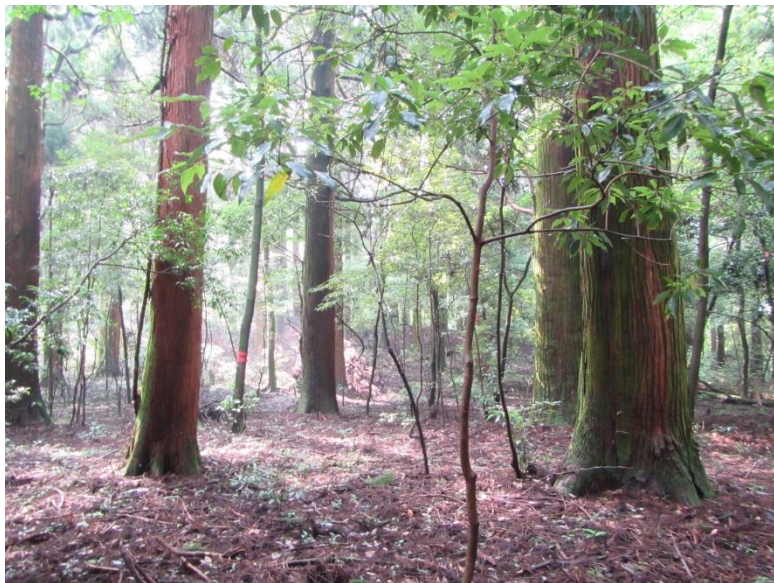
プロット41802

特徴：標高798mの台地に位置するスギ老齢林

「2：森林の内部構造に変化有り」という注意対策の実施が必要であるレベル

- ・ 確認本数及び材積は変化なし
- ・ 草本層の植被率は変化なし
- ・ 保護対象種であるスギにシカの被害は及んでいない

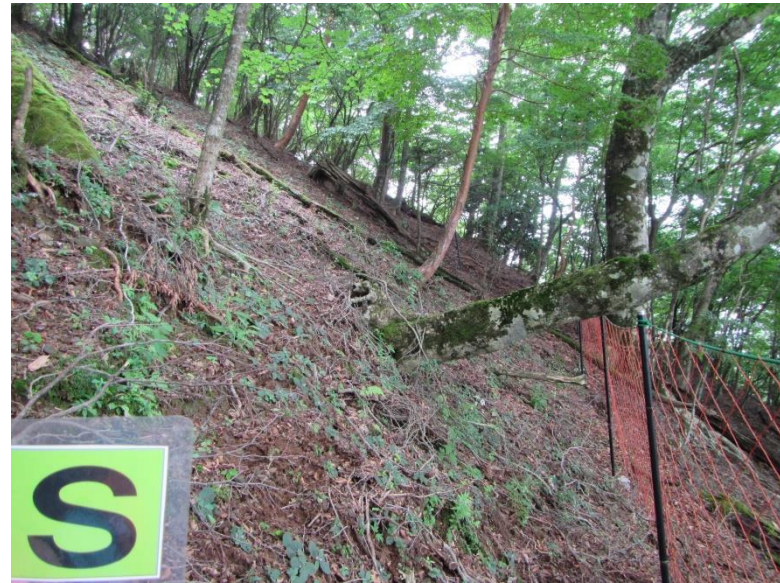
プロット43501

特徴：標高1170mの山腹凹斜面に位置するスズタケ-ブナ群団

「3：森林の内部構造が破壊」という危機的なレベル

- ・確認本数及び材積は変化なし
- ・草本層の植被率は減少
- ・防鹿ネットがあることから現状維持

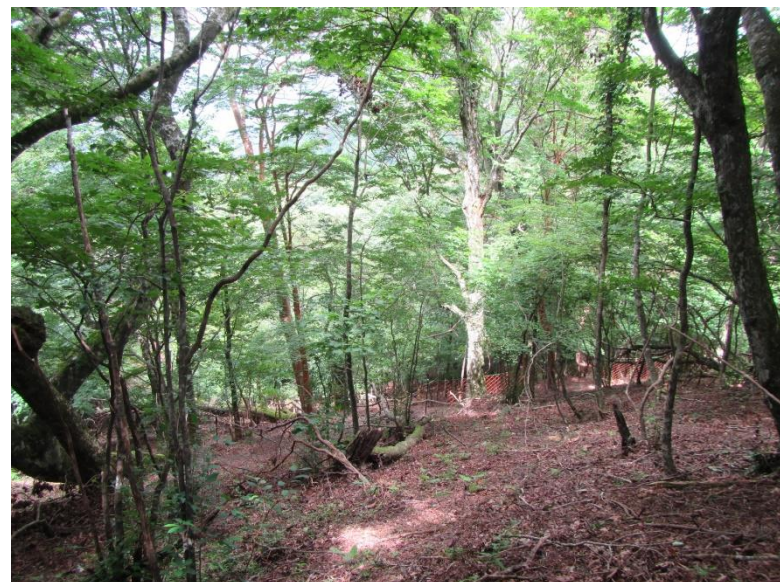
プロット43502

特徴：標高1187mの平坦尾根に位置するスズタケ-ブナ群団

「3：森林の内部構造が破壊」という危機的なレベル

- ・確認本数及び材積は増加
- ・草本層の植被率は変化なし

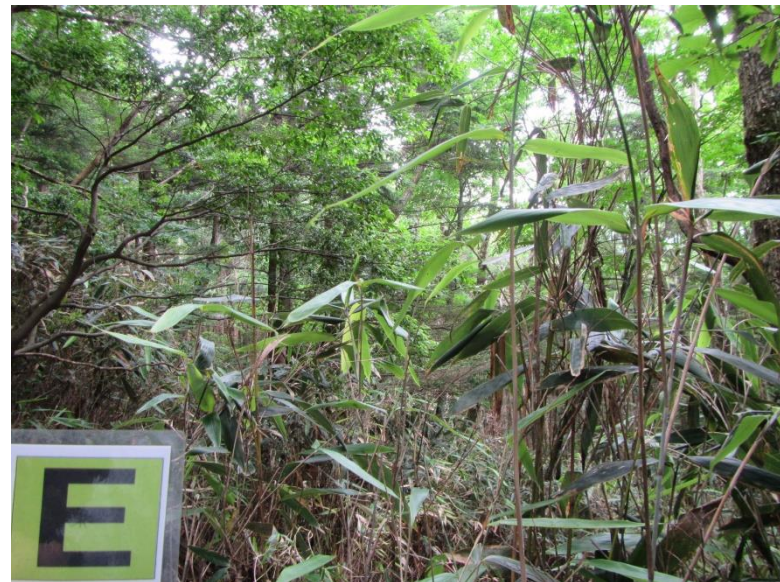
プロット43503

特徴：標高1180mの山腹平衡斜面に位置するスズタケ-ブナ群団

「2：森林の内部構造に変化有り」という注意対策の実施が必要であるレベル

- ・ 確認本数及び材積は増加
- ・ 草本層の植被率は減少

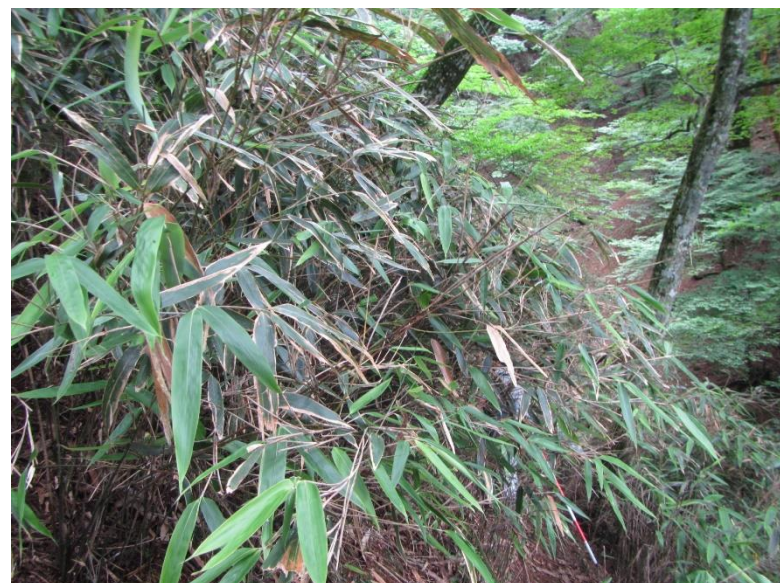
プロット43504

特徴：標高1150mの山腹平衡斜面に位置するスズタケ-ブナ群団

「1：軽微、森林構造に影響なし」という要観察レベル

- ・ 確認本数及び材積は増加
- ・ 草本層の植被率は減少

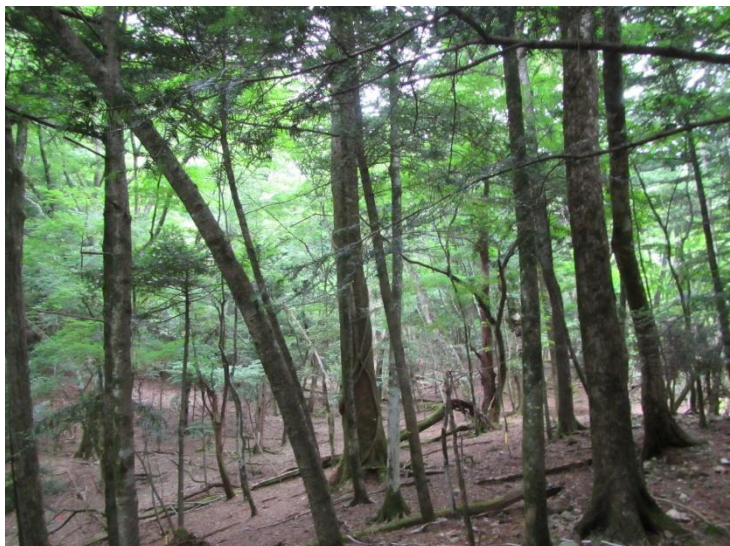
プロット41702

特徴：標高945mの平坦尾根に位置する針広混交天然林

「3：森林の内部構造が破壊」という危機的なレベル

- ・ 材積は増加
- ・ 草本層の植被率は減少

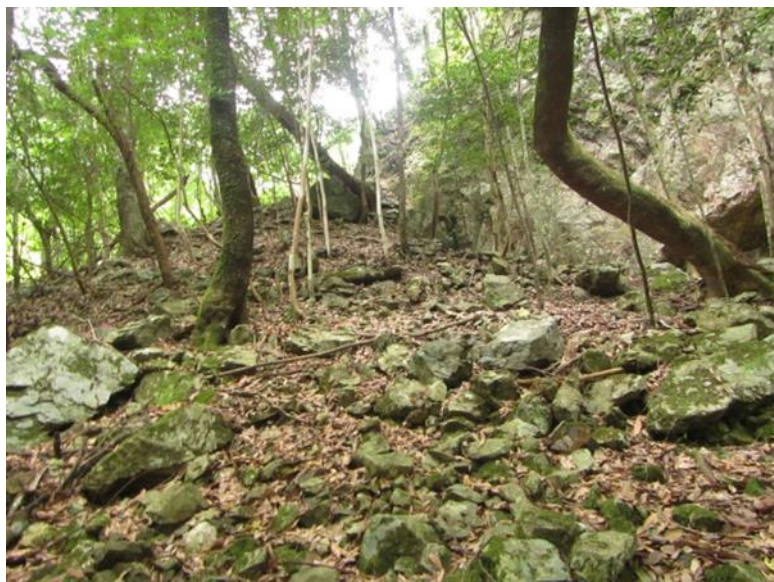
プロット50202

特徴：標高470mの崖錐に位置するツクバネガシ群落

「3：森林の内部構造が破壊」という危機的なレベル

- ・ 確認本数及び材積は増加
- ・ 草本層の植被率は減少

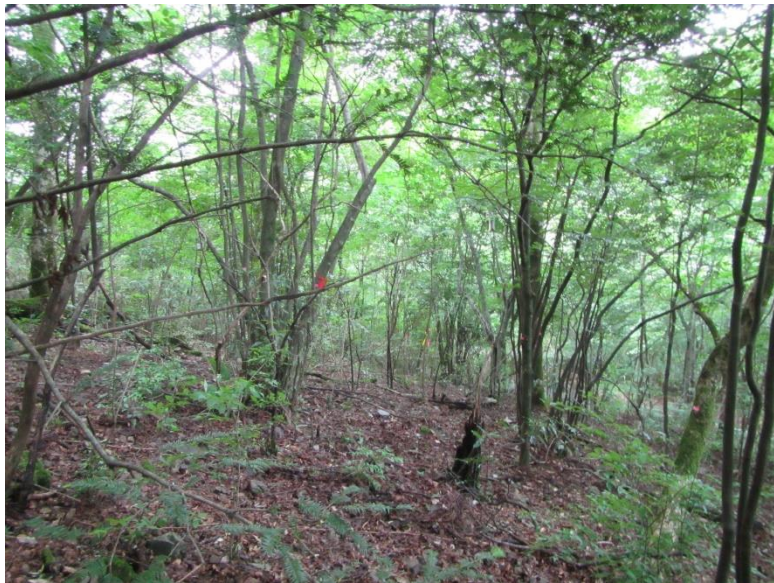
プロット42401

特徴：標高867mの平坦尾根に位置するケヤキ天然林

「3：森林の内部構造が破壊」という危機的なレベル

- ・ 確認本数及び材積は増加
- ・ 草本層の植被率は減少

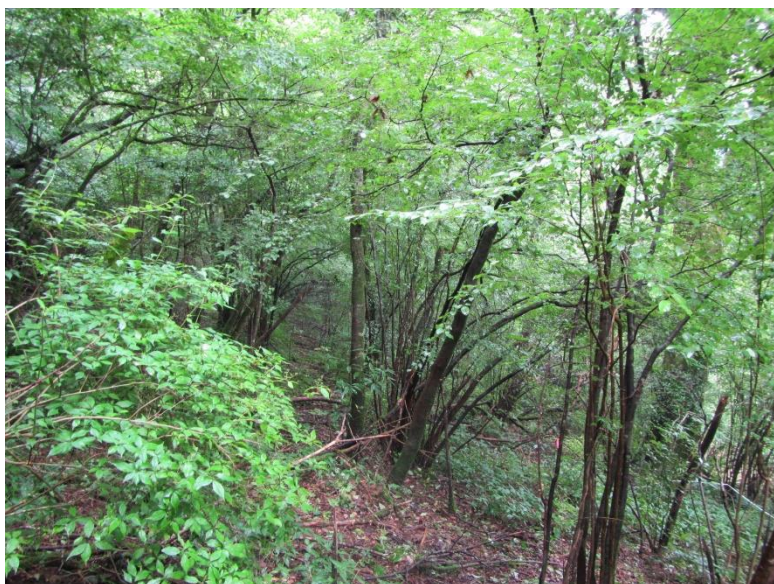
プロット42402

特徴：標高863mの山腹平衡斜面に位置するケヤキ天然林

「3：森林の内部構造が破壊」という危機的なレベル

- ・ 確認本数及び材積は増加
- ・ 草本層の植被率は増加

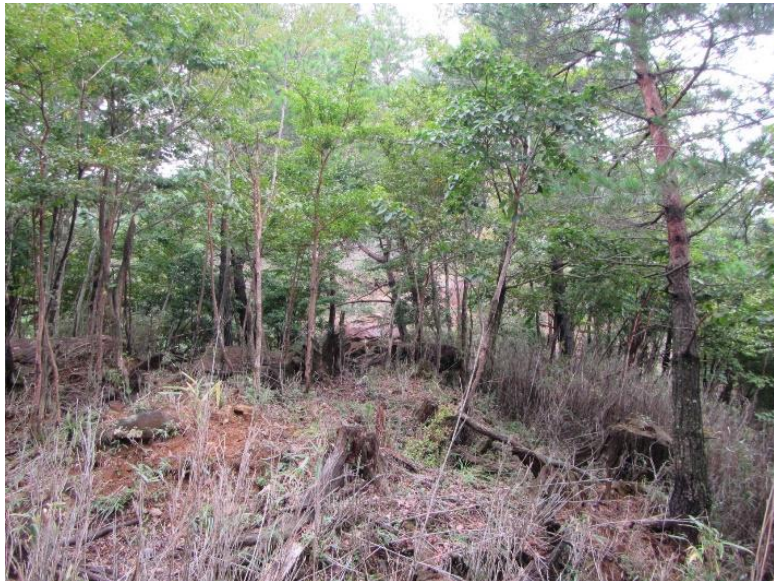
プロット31802

特徴：標高1308mのやせ尾根に位置するツガ群落

「3：森林の内部構造が破壊」という危機的なレベル

- ・確認本数及び材積は増加
- ・スズタケの枯死により草本層の植被率は減少

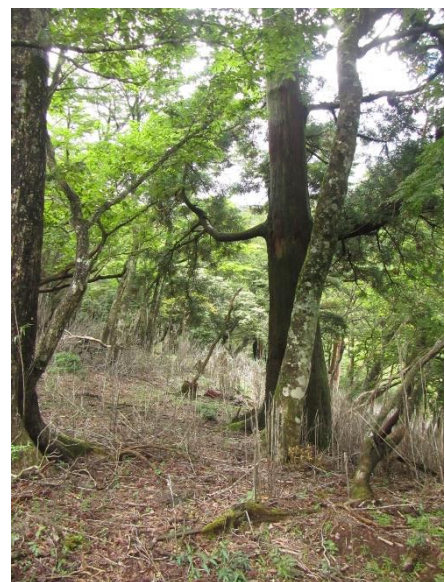
プロット31804

特徴：標高1244mの山腹平衡斜面に位置するミズナラ群落

「3：森林の内部構造が破壊」という危機的なレベル

- ・ 確認本数及び材積は増加
- ・ スズタケの枯死により草本層の植被率は減少

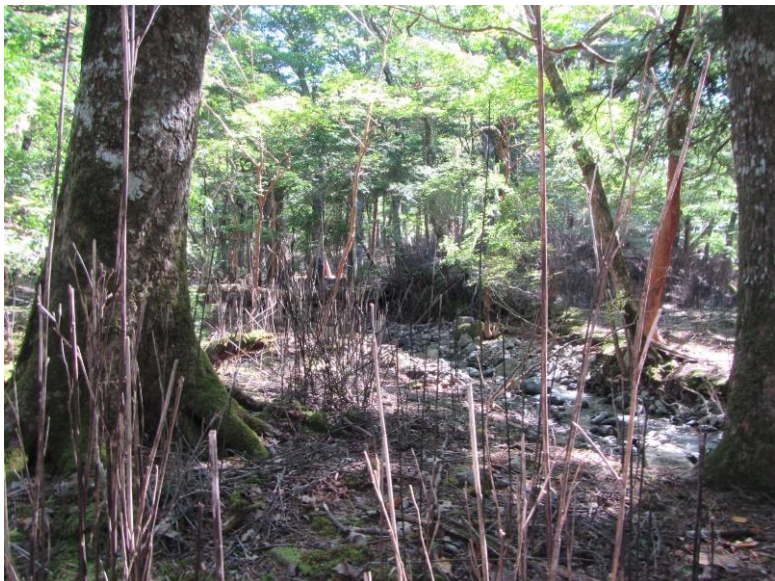
プロット31806

特徴：標高1113mの山脚浸食面に位置するミズナラ群落

「3：森林の内部構造が破壊」という危機的なレベル

- ・ 確認本数及び材積は増加
- ・ スズタケの枯死により草本層の植被率は減少

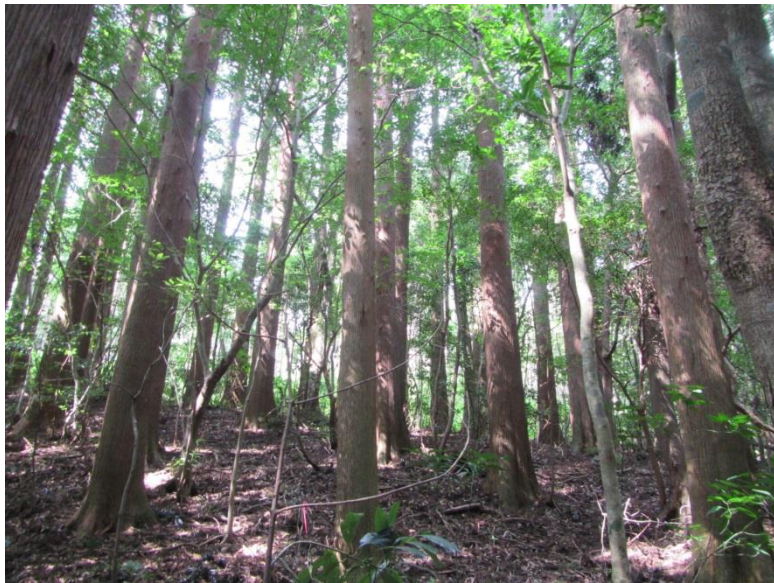
プロット33101

特徴：標高342mの山腹平衡斜面に位置するスギ植林

「0：ほとんどない」という安全なレベル

- ・材積が減少
- ・草本層の植被率は変化なし
- ・現状維持

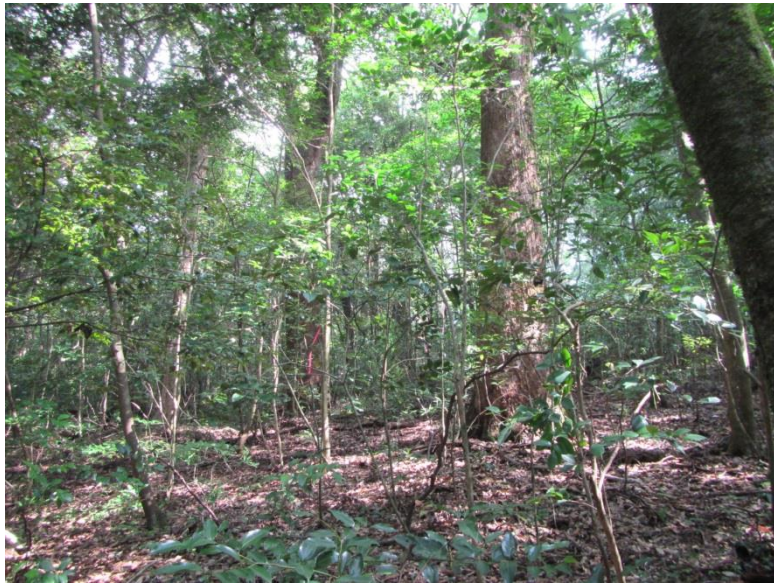
プロット33201

特徴：標高342mの山腹平衡斜面に位置するスギ植林

「0：ほとんどない」という安全なレベル

- ・ 確認本数及び材積は変化なし
- ・ 草本層の植被率は減少
- ・ 現状維持

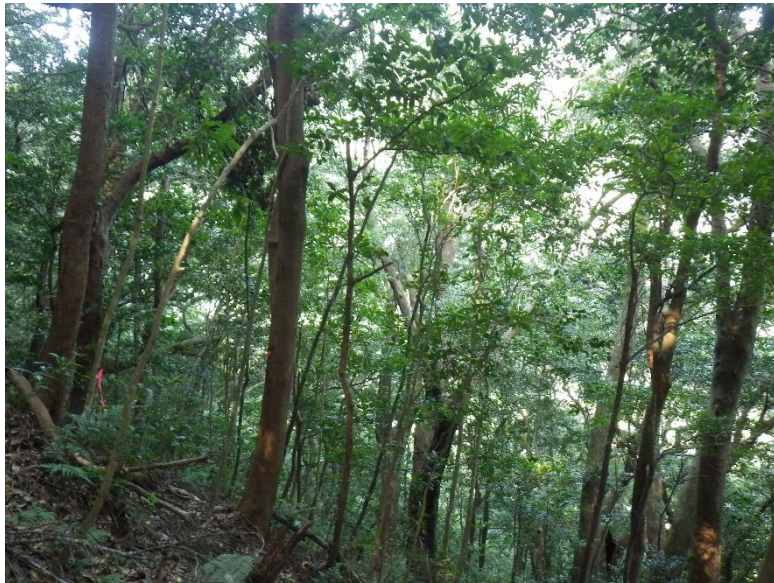
プロット43001

特徴：標高298mの平坦尾根に位置するスダジイ群落

「0：ほとんどない」という安全なレベル

- ・ 確認本数及び材積は増加
- ・ 草本層の植被率は減少
- ・ 現状維持

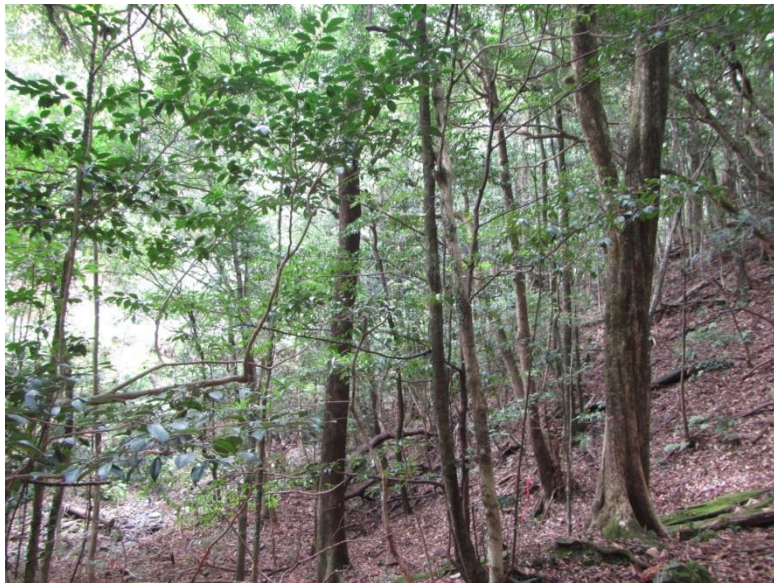
プロット33601

特徴：標高341mの山脚堆積面に位置するスダジイ群落

「3：森林の内部構造が破壊」という危機的なレベル

- ・ 確認本数及び材積は増加
- ・ 草本層の植被率は減少

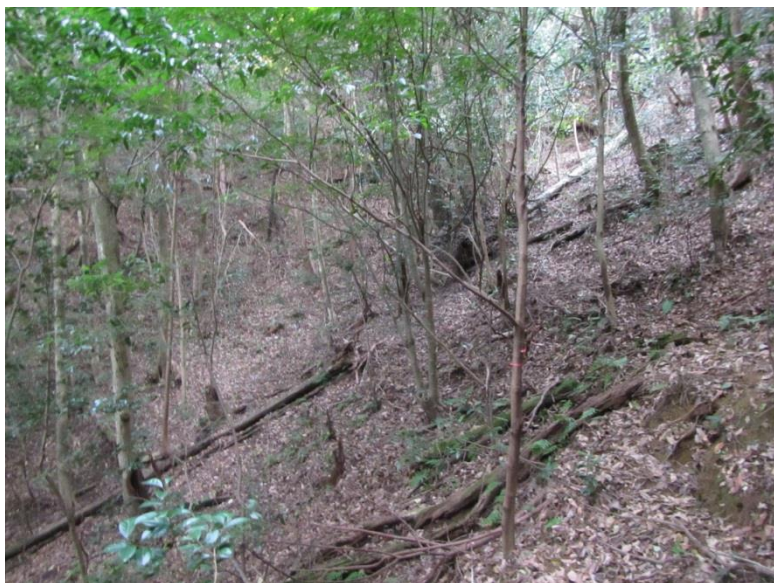
プロット33602

特徴：標高419mの山腹凹斜面に位置するスダジイ群落

「3：森林の内部構造が破壊」という危機的なレベル

- ・ 確認本数及び材積は増加
- ・ 草本層の植被率は減少

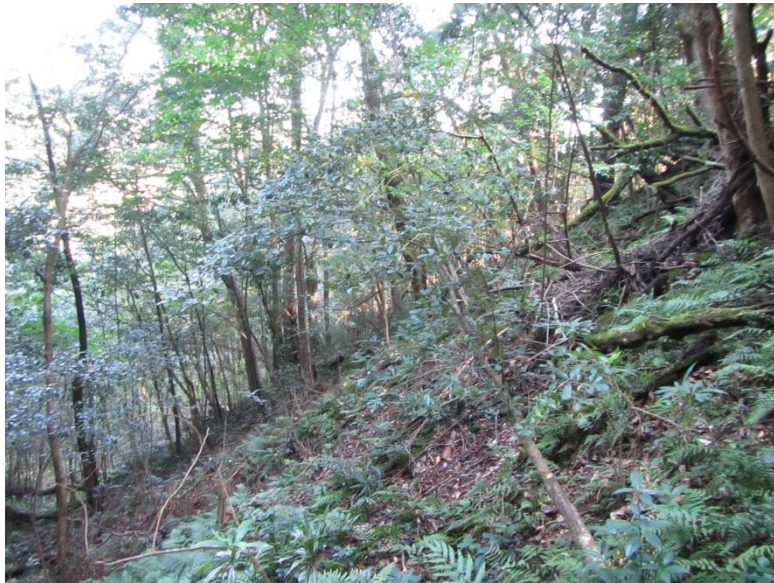
プロット43201

特徴：標高332mの山腹凹斜面に位置するツクバネガシ群落

「3：森林の内部構造が破壊」という危機的なレベル

- ・確認本数に変化ないが材積は増加
- ・草本層の植被率は減少

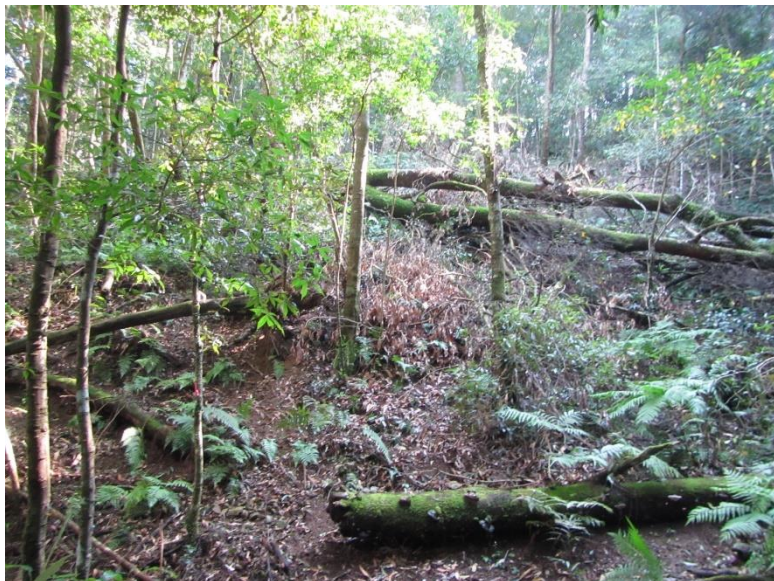
プロット43202

特徴：標高276mの山腹平衡斜面に位置するツクバネガシ群落

「3：森林の内部構造が破壊」という危機的なレベル

- ・確認本数が減少したが材積は変化なし
- ・草本層の植被率は減少

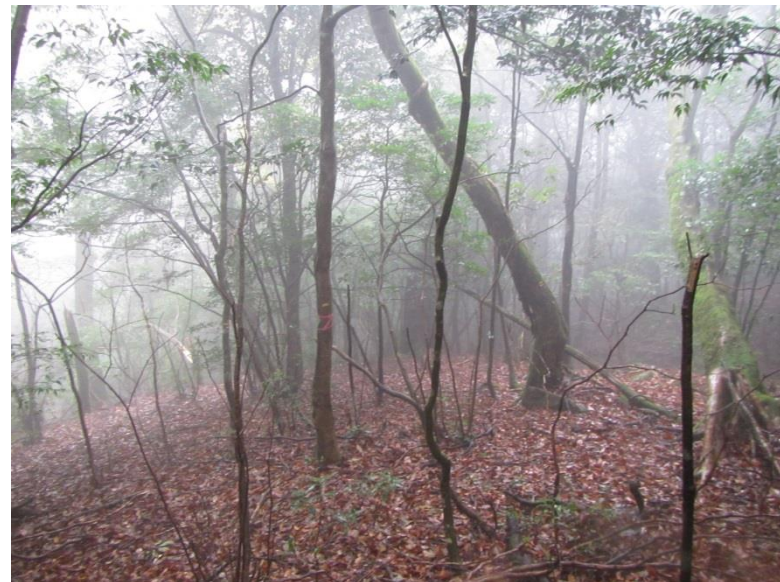
プロット33701

特徴：標高961mの山脚平衡斜面に位置するアカガシ群落

「3：森林の内部構造が破壊」という危機的なレベル

- ・ 確認本数及び材積は増加
- ・ 草本層の植被率は減少

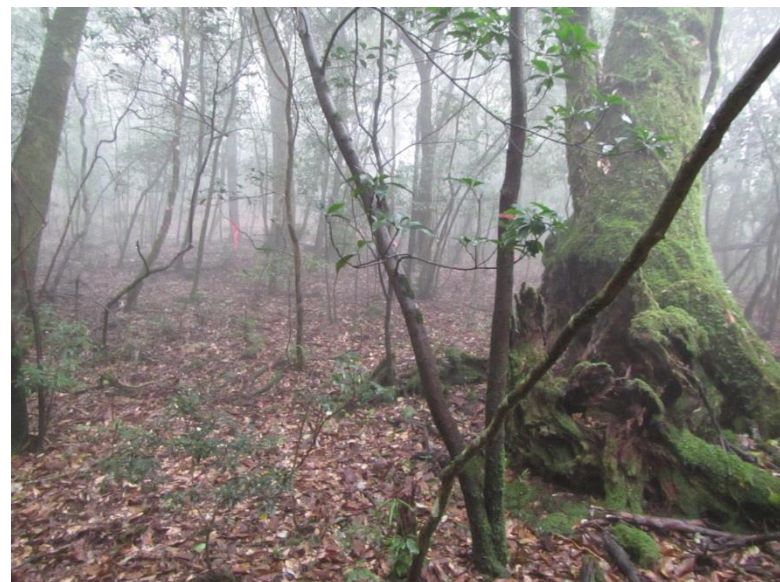
プロット33702

特徴：標高937mの山腹平衡斜面に位置するアカガシ群落

「3：森林の内部構造が破壊」という危機的なレベル

- ・ 確認本数及び材積は増加
- ・ 草本層の植被率は減少

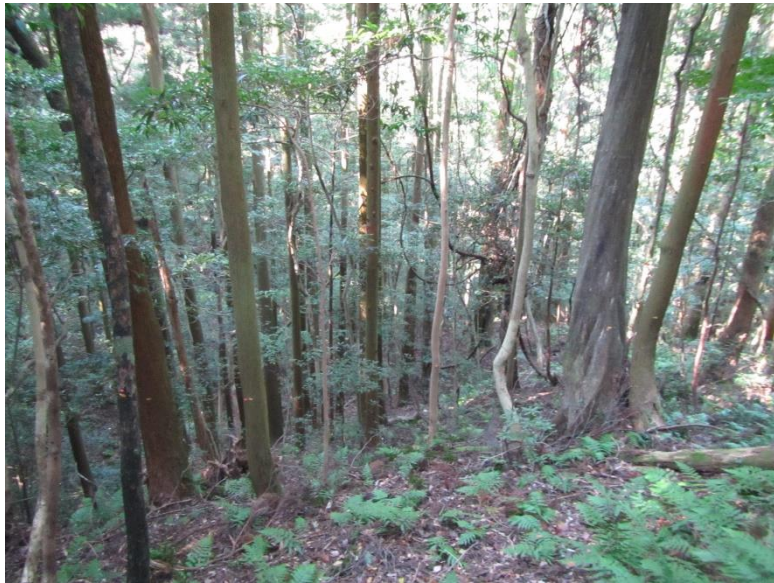
プロット43301

特徴：標高521mの山腹平衡斜面に位置するスギ・ヒノキ・サワラ植林

「3：森林の内部構造が破壊」という危機的なレベル

- ・ 確認本数及び材積は減少
- ・ 草本層の植被率は増加
- ・ 小規模な植生保護柵設置による希少種の保護や下層植生の回復などの対策が必要

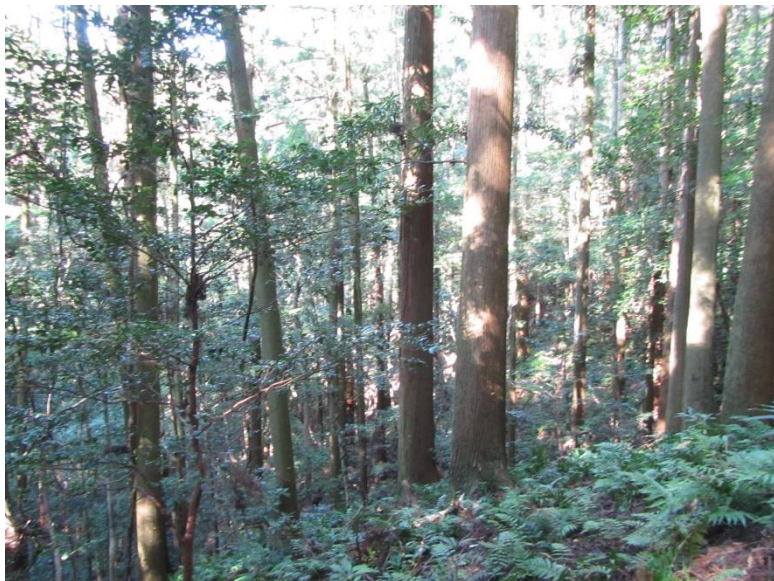
プロット43302

特徴：標高385mの山腹平衡斜面に位置するスギ・ヒノキ・サワラ植林

「3：森林の内部構造が破壊」という危機的なレベル

- ・ 確認本数及び材積は増加
- ・ 草本層の植被率は減少
- ・ 小規模な植生保護柵設置による希少種の保護や下層植生の回復などの対策が必要
