平成30年度保護林モニタリング調査結果 (図表)

①祖母山・傾山・大崩山周辺森林生態系保護地域(1)

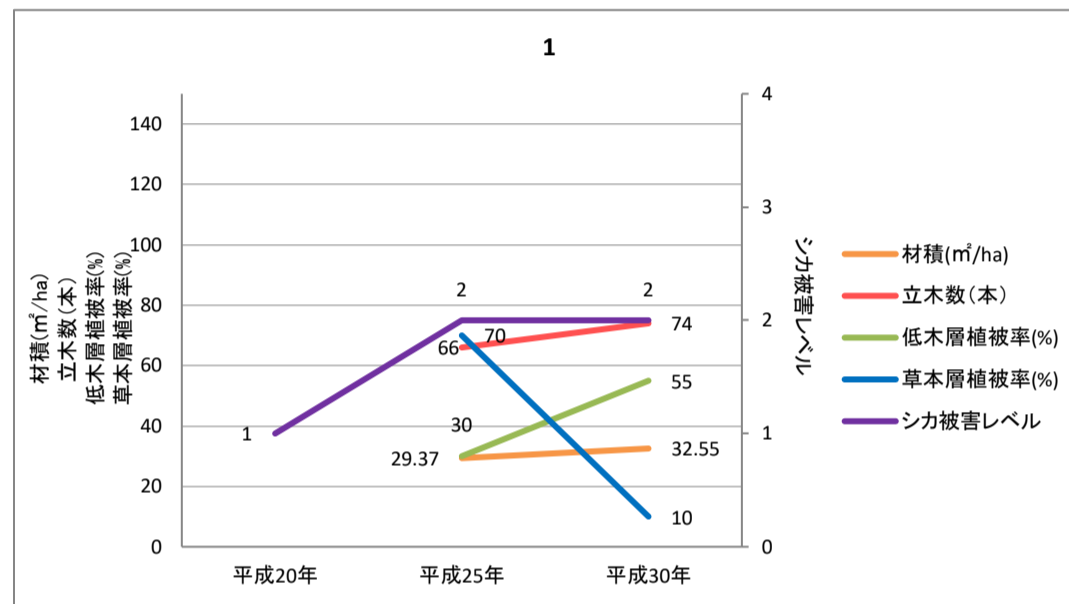
高木層の枯損はブナの大径木1本で、他は健全である。低木層はスズタケが密生しており、登山道沿いは背丈が高いため林内の見通しは悪い。しかし、少し林内に入るとシカの採食で矮小化している。草本層はスズタケ以外はあまり目立たず、植被率も低い。

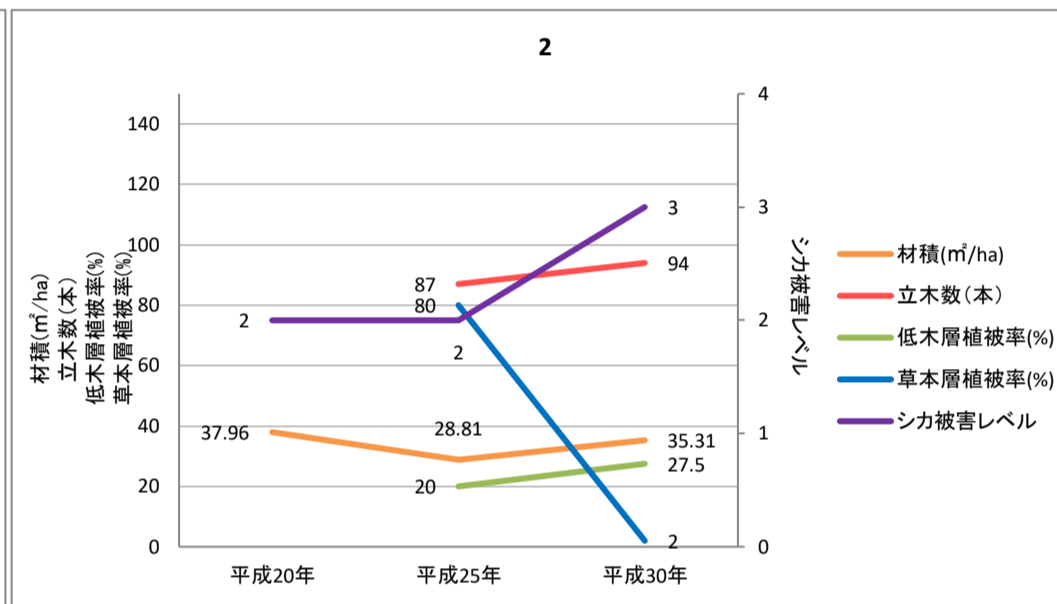
高木層はブナの大径木1本が枯損している他、胸高直径20cmほどの立木の枯損もあり、やや健全性を欠きつつある。小径木のナナカマドやアオダモの枯損が目立つ。低木層はスズタケが生育しており林内の見通しはやや悪いが、スズタケは開花により枯死しつつあり、過年度より林内の見通しがかなり良くなっている。草本層は植被率が極めて低く、貧弱である。

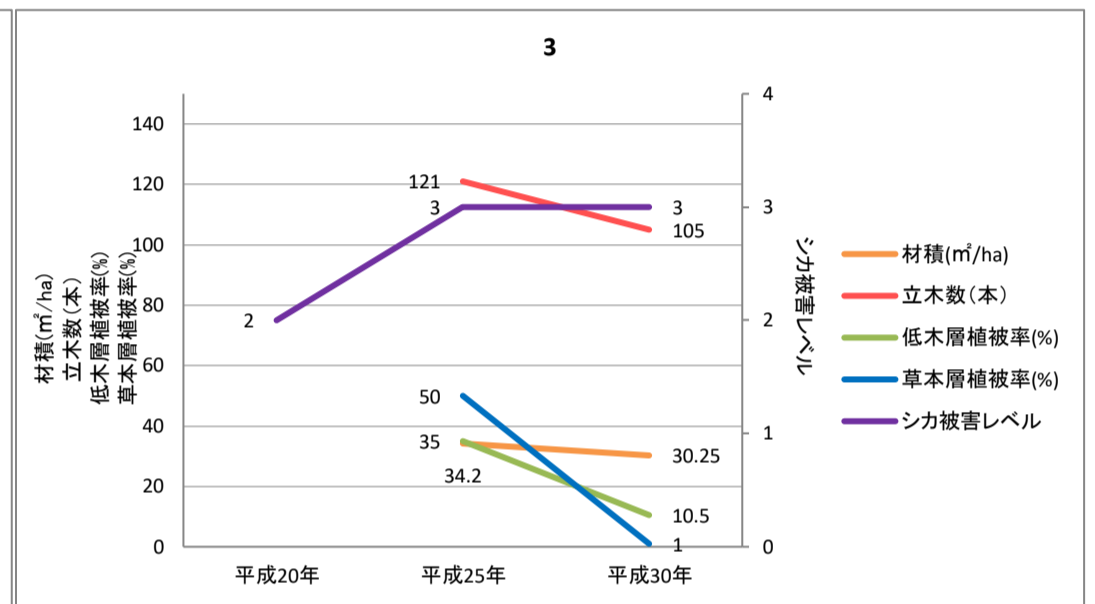
大径木の枯損や倒伏はなく、高木層は健全である。しかし、低木はタンナサワフタギが生育する程度で林内の見通しはよい。また、草本層は植被率が極めて低く、貧弱である。なお、スズタケは過年度から生育が確認されていない。

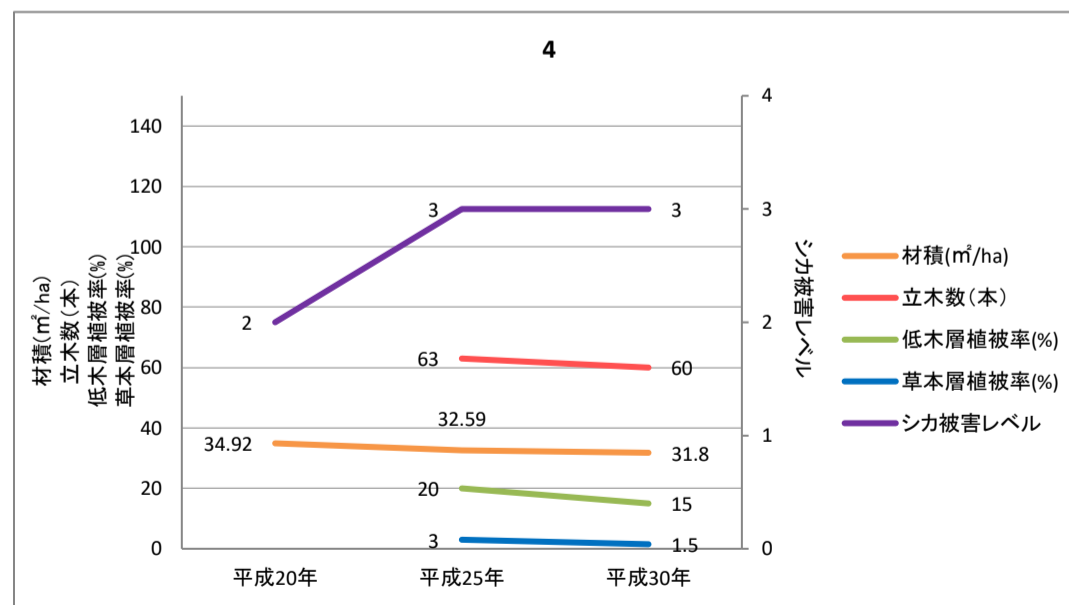
大径木の枯損や倒伏はなく、高木層は健全である。しかし、低木はタンナサワフタギが生育する程度で林内の見通しはよい。また、草本層は植被率が極めて低く、貧弱である。スズタケが僅かに確認されたものの全域的に開花枯死しており、枯死稈が残る程度である。

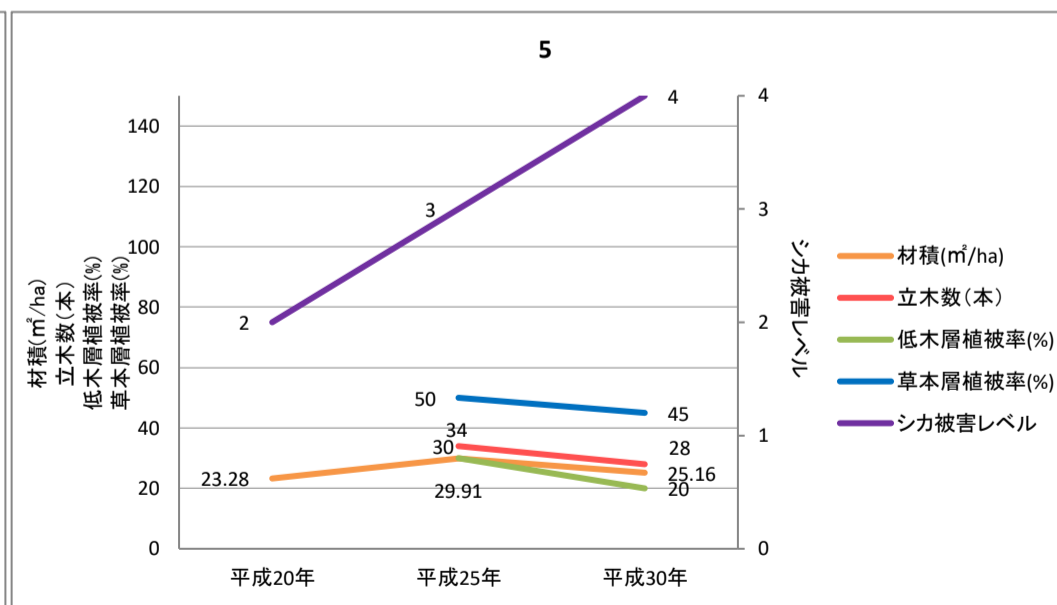
大径木のブナの枯損が確認された他、ナナカマドやコハウチワカエデの枯損が確認された。低木層はブナが確認されるものの林内見通しはよい。また草本層にスズタケが確認されるが、シカの採食のためか矮小化している。他にシカの忌避植物であるバイケイソウが確認された。

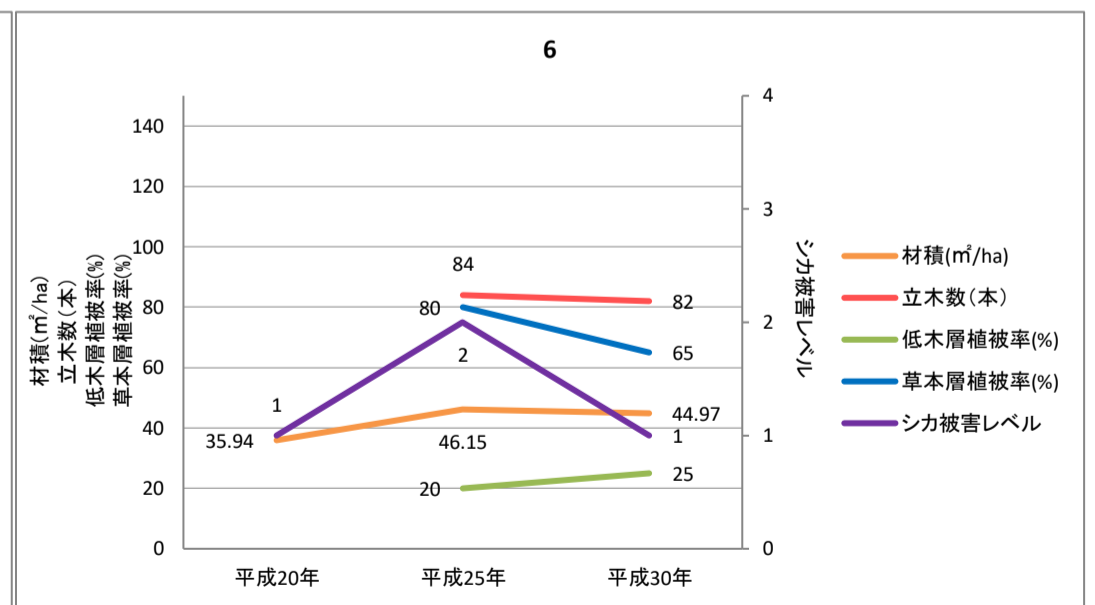
新たに大径木のブナが1本枯れていたが、他に高木層構成種の枯損はなく、健全である。低木層以下はスズタケが繁茂しており、林内の見通しは悪い。しかし、スズタケは開花していることから今後枯死するものと思われる。

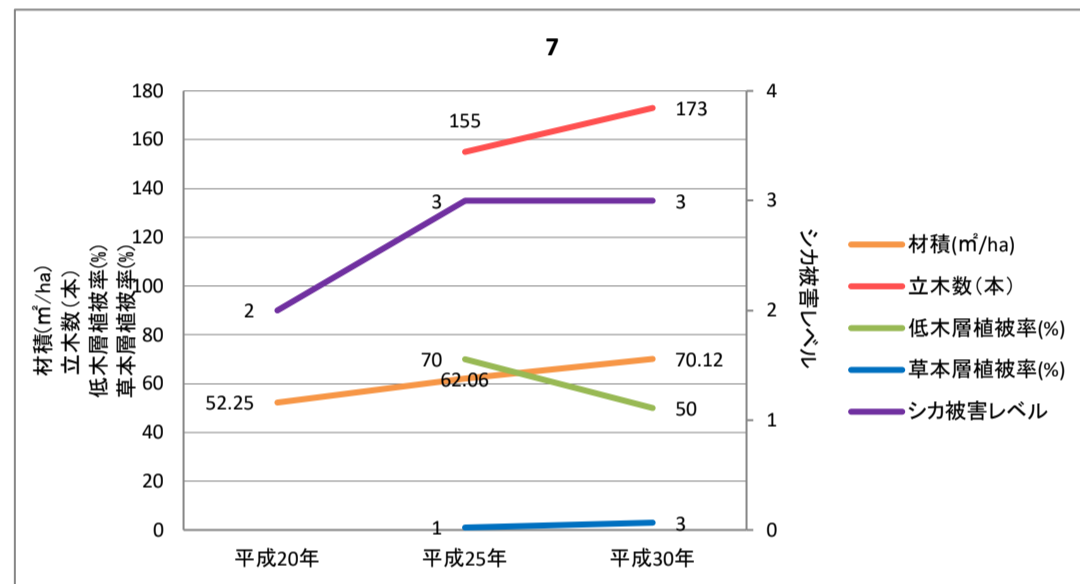
ヒノキの天然林で、高木層を形成するヒノキ大径木などの枯損はない。小径の低木(ミツバツツジ類)は多いが、林内は見通しが良い。また、草本層は植被率が極めて低く、貧弱である。スズタケは未確認。

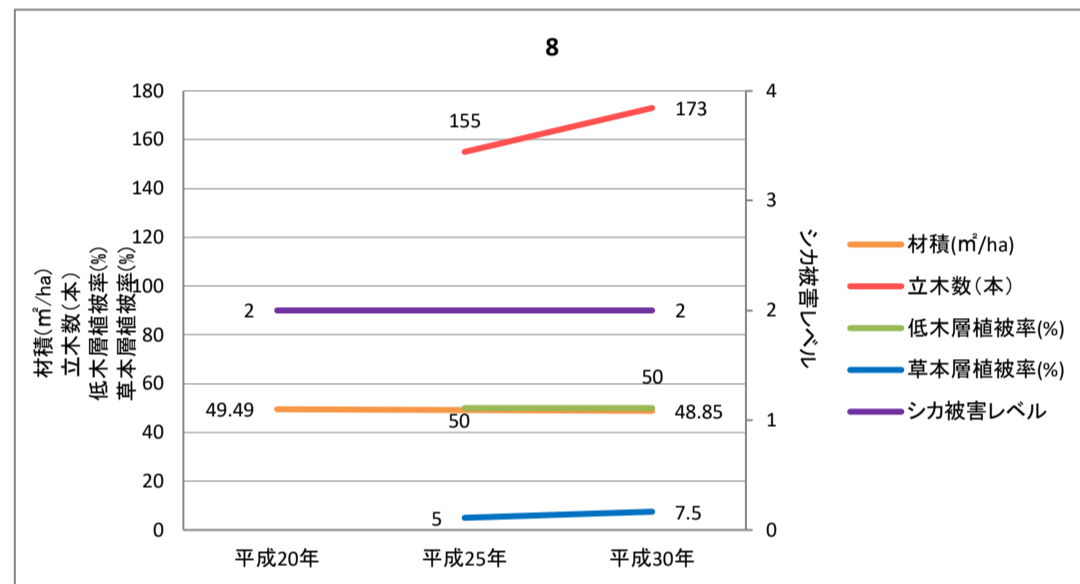
ヒノキの天然林で、高木層を形成するヒノキ大径木などの枯損はほとんどない。低木層は植被率10%以下で、林内の見通しはよい。草本層はシカの忌避植物であるシコクマコナがマット状に生育している。

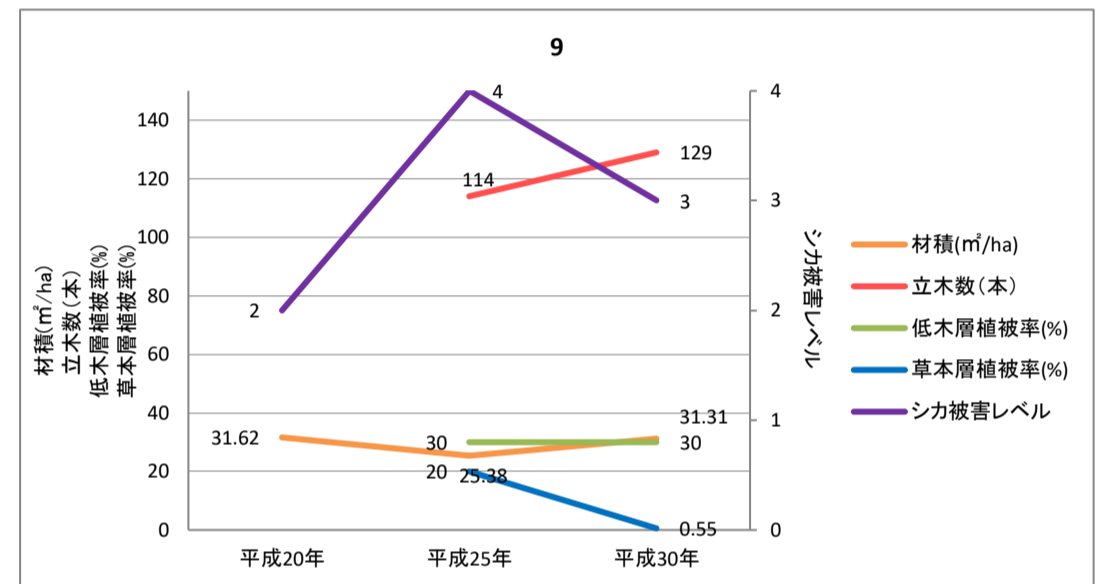
大径木の枯損や倒伏はなく、高木層は健全である。小径木のコハウチワカエとアオダモが優占しており、シロモジも確認された。しかし、林内の見通しはよい。草本層は植被率が極めて低く、貧弱である。

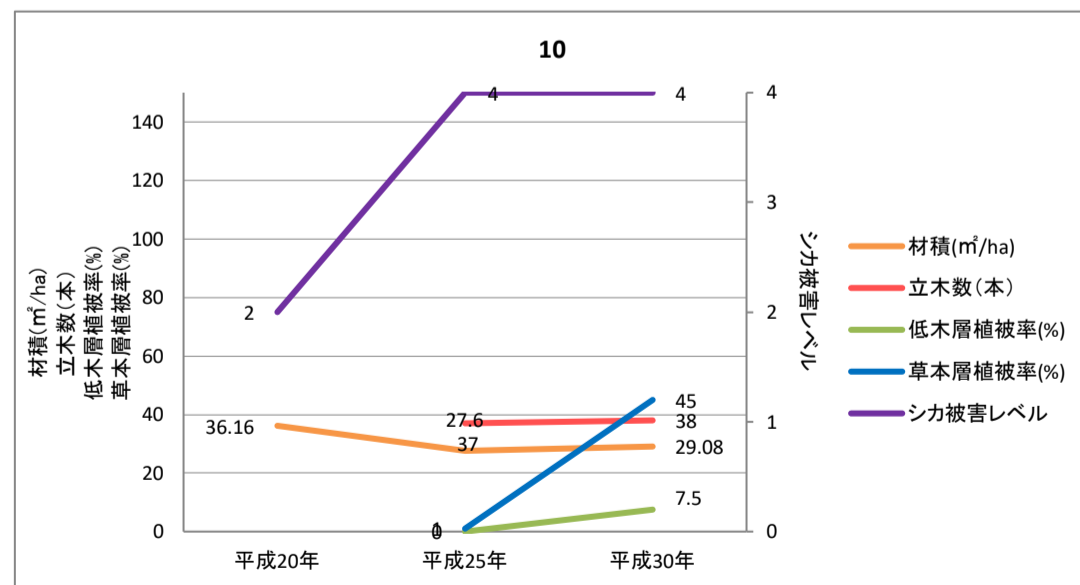
大径木の枯損はないが、コハウチワカエ2本が寝返り倒伏していた。低木層は植被率が低く、林内の見通しは非常によい。また、草本層は貧弱で、露岩が多い。一部、シカの忌避植物であるアシボンが覆っている。なお、過年度から既に高木の倒伏木が多く確認され、表土流亡も僅かに確認される。

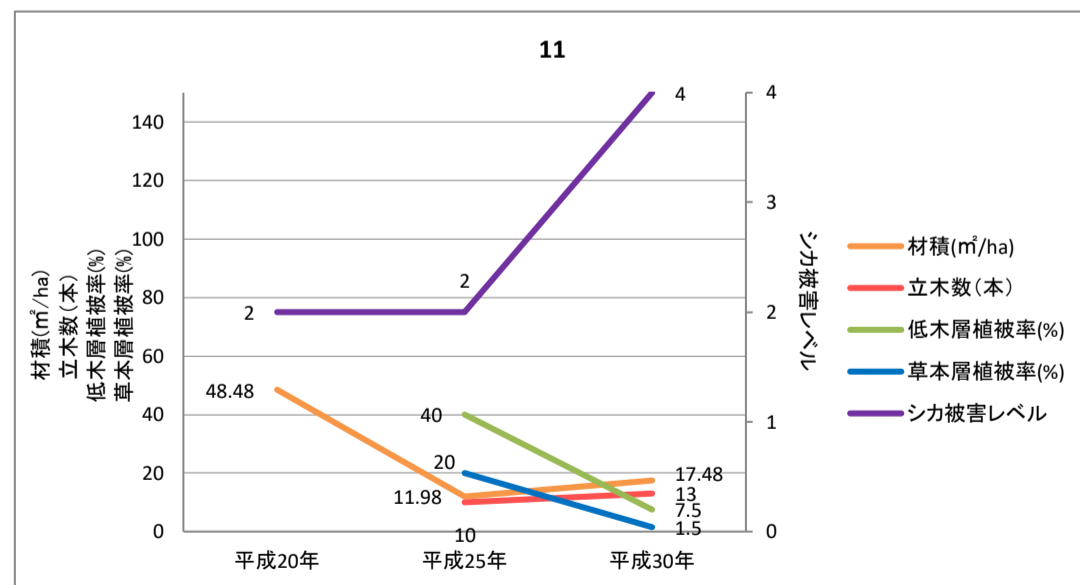
大径木の枯損や倒伏はなく、高木層は健全である。低木層はシカの忌避植物であるアセビが優占するが、林内の見通しはよい。草本層は植被率が極めて低く、貧弱である。調査プロットの小円部と中円部は谷部の崩壊地に位置し、表土流亡が起こっている。大円部でも崩壊が進んでおり、今後、大円部の立木が崩壊のため倒伏する可能性もある。

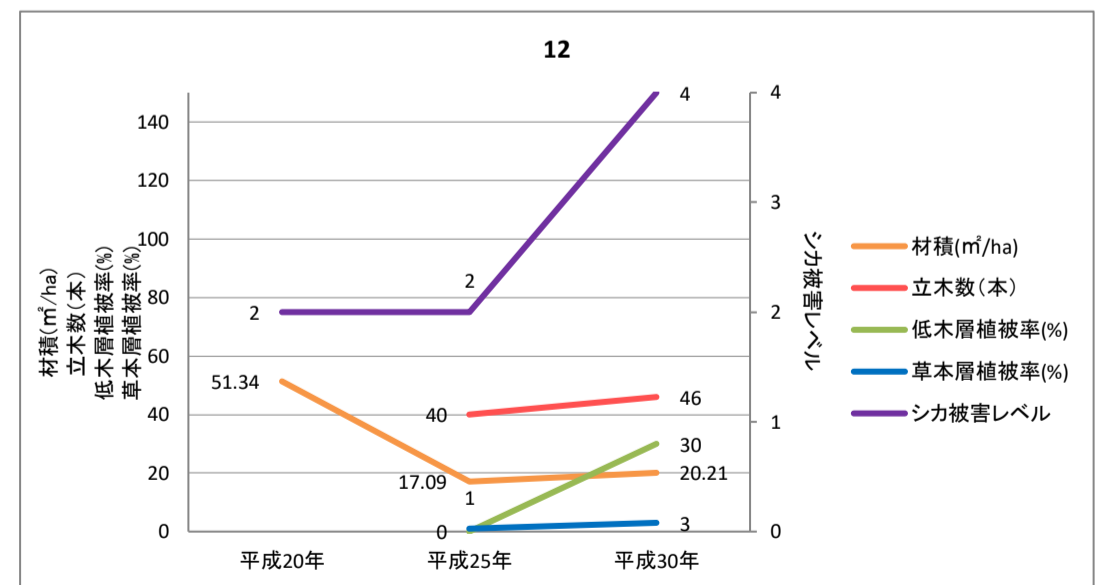
大径木の枯損や倒伏はなく、高木層は健全である。低木層はヒサカキが優占し、林内の見通しはよい。草本層は植被率が極めて低く、貧弱である。小円部は表土流亡が激しく、立木は全くない。小円部のほぼ全域と、中円及び大円の一部は崩壊地に位置しており、砂質の土壌のため随時、表土流亡が起こっている状況である。

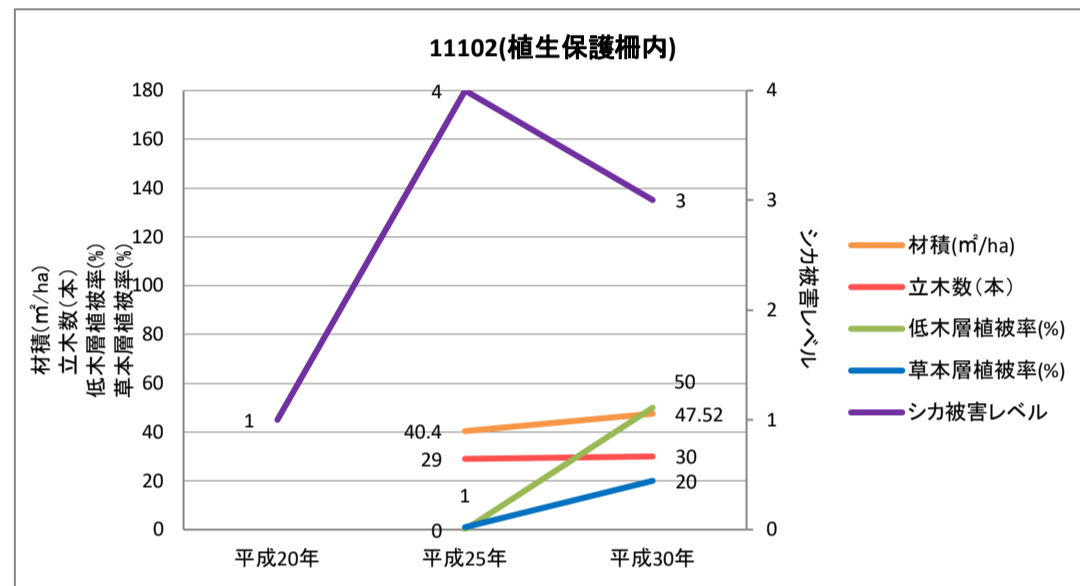
大径木のナナカマドの枯損及び倒伏が2本あるが、それ以外の高木層は健全である。当プロットはほぼ全域が植生保護柵内に位置し、草本層及び低木層の植生は回復傾向にある。低木層はリョウブとヒメシャラが繁茂し、林内の見通しは悪い。草本層はやや貧弱であるが、ブナの稚樹が確認されるなど、天然更新ができつつあると思われる。

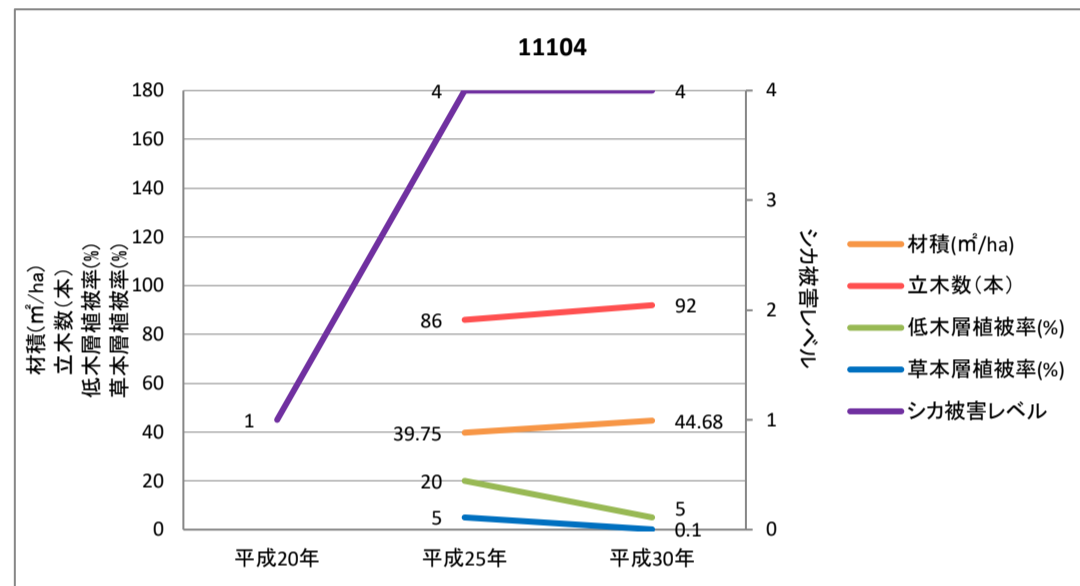
コシアブラ他、胸高直径18cm以上の大径木の枯損が3本確認された。低木層は、ツクシコバノミツバツツジが確認される他、コハウチワカエダが目立つが、林内の見通しはよい。草本層は植被率が極めて低く、貧弱である。

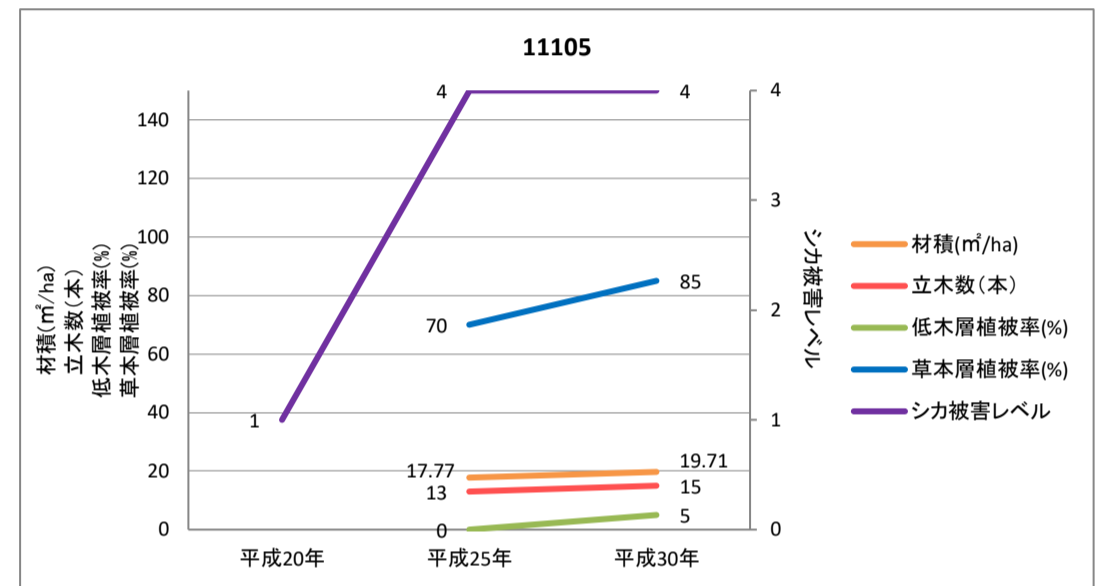
大径木のナツツバキ他、枯損及び倒伏が2本あり、プロット周辺では大径木の倒伏や立ち枯れが目立つ。先枯れや枯死寸前のブナも確認された。低木層はわずかにリョウブが確認される程度で、林内の見通しは非常によい。草本層はアシボソが高い被度で覆っており、草原化している。

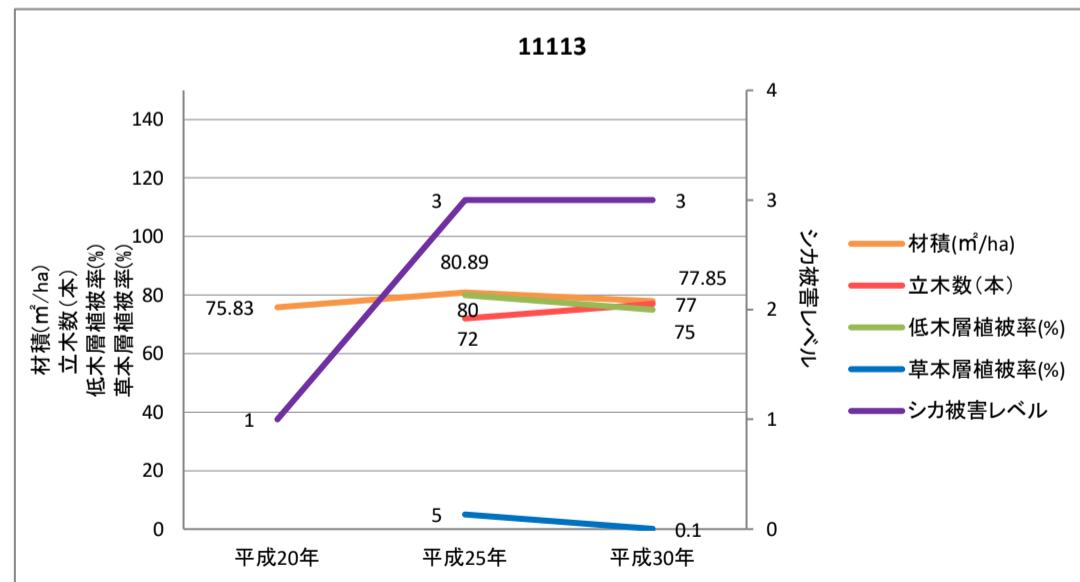
H25年報告書に防鹿柵が設置されていると記載があるが、防鹿柵は確認されなかった。大径木の枯損や倒伏はなく、高木層は健全である。低木層はアセビやハイノキが優占するが、林内の見通しはよい。草本層は植被率が極めて低く、貧弱である。

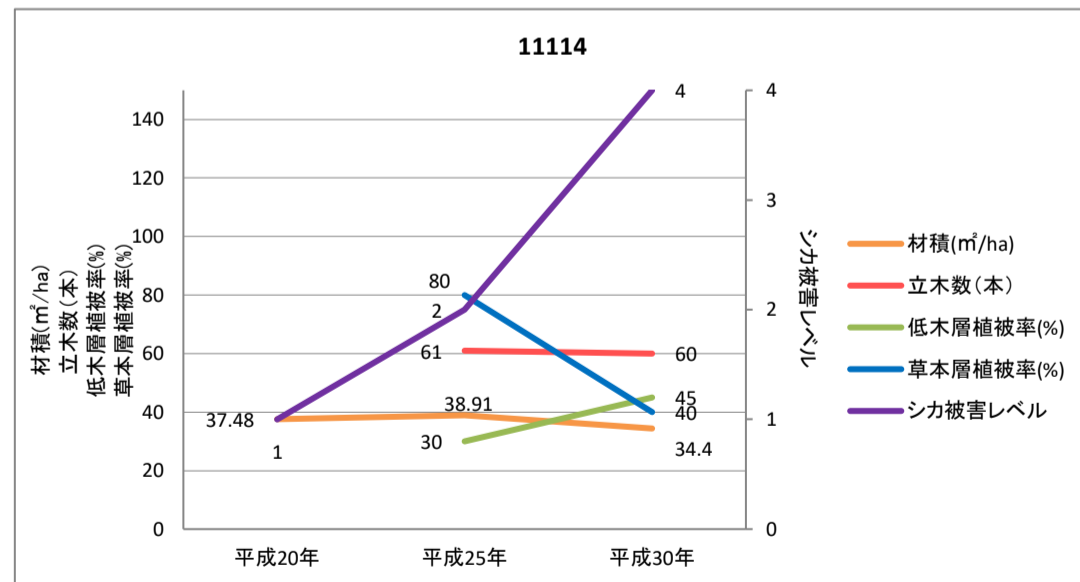
高木層は大径木のブナの枯損が2本確認された他、樹種不明の立木1本の枯損が確認された。低木層はスズタケやツクシアケボノツツジが優占しており、1m以下の見通しは悪い。草本層はスズタケが優占し植被率も高いが、シカの採食により矮小化している。

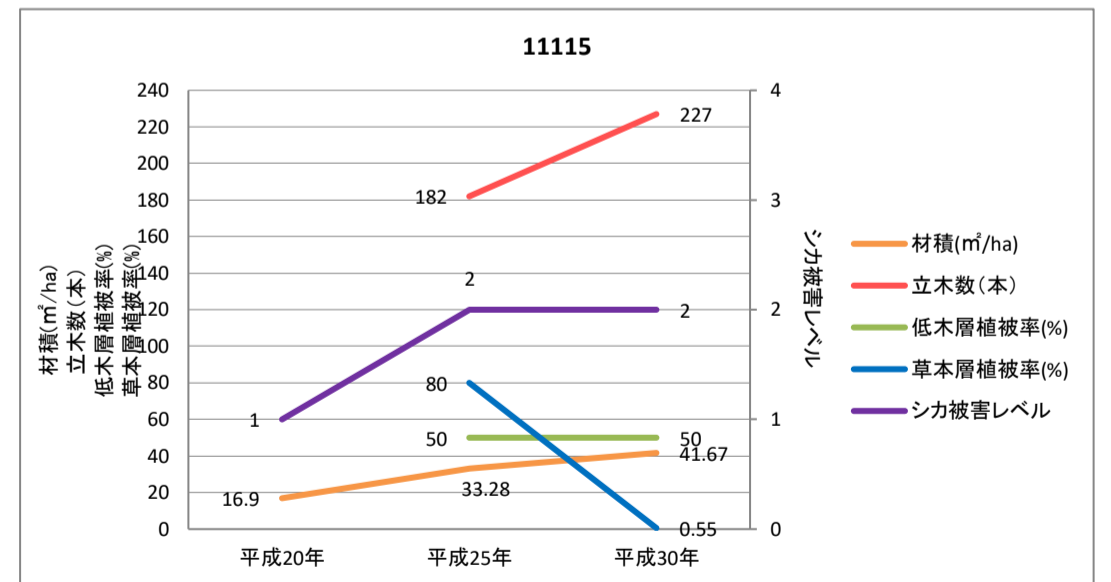
高木及び大径木はほとんどなく、低木のアセビが目立つ。低木層はスズタケが優占し林内の見通しは悪いが、枯死稈が目立つ。草本層はわずかにシカの採食を受けてお、植被率が極めて低く、貧弱である。

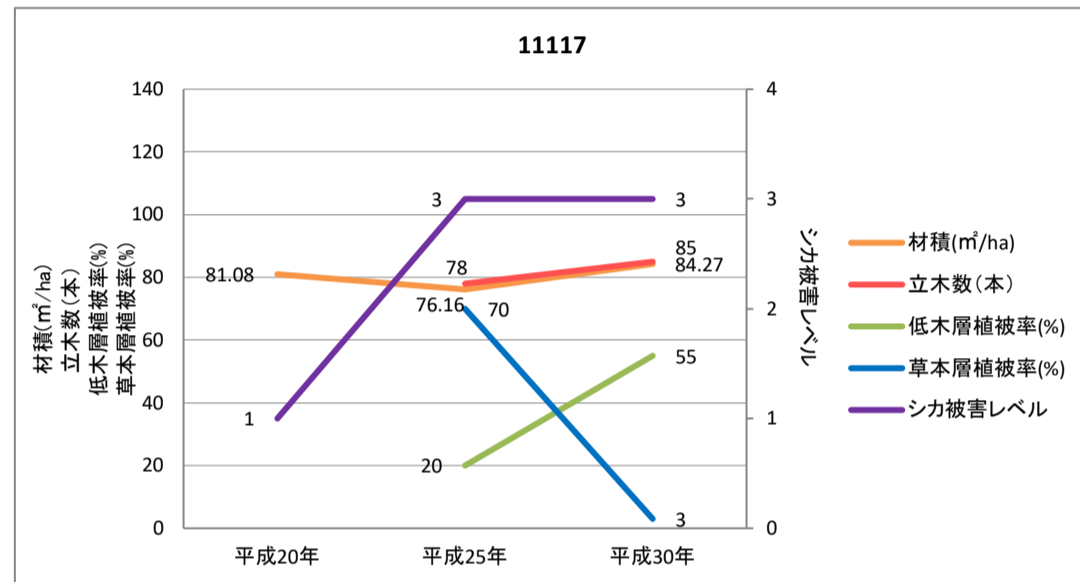
高木層は、ミズナラの大径木の他にツガ1本の枯損が確認されたが、その他は健全である。低木層はスズタケが生育し林内の見通しは悪いが、開花枯死しており枯死稈が目立つ。以前はスズタケが群落を形成していたものと思われる。草本層は貧弱で、ハイノキが優占した。

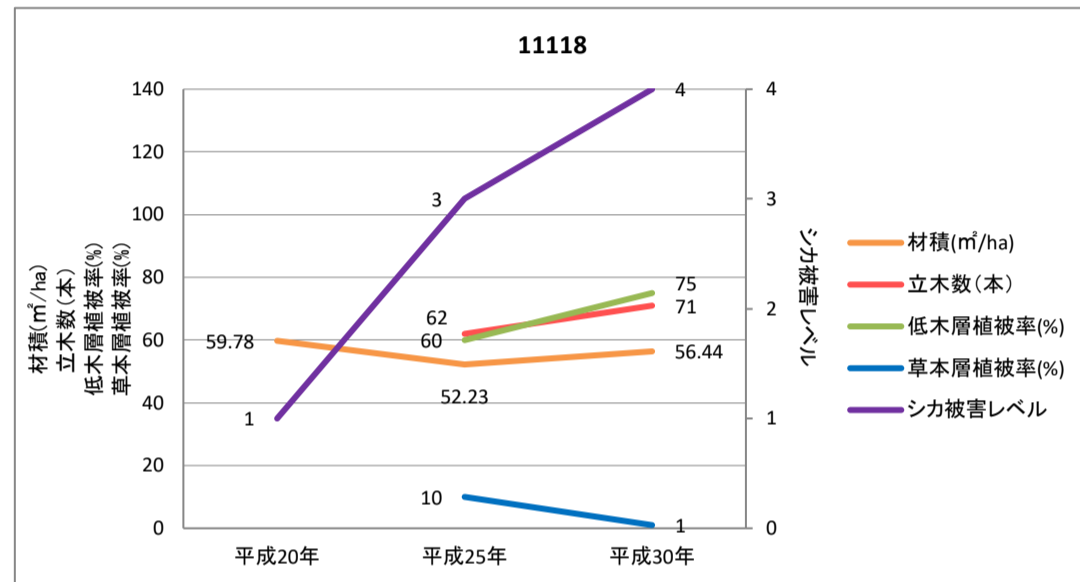
高木層は、ツガの大径木など4本の枯損が確認された。低木層はハイノキが優占し、林内の見通しはやや悪くなっているが、シカの忌避植物への偏りが大きい草本層は植被率が極めて低く貧弱で、ハイノキが目立つ。

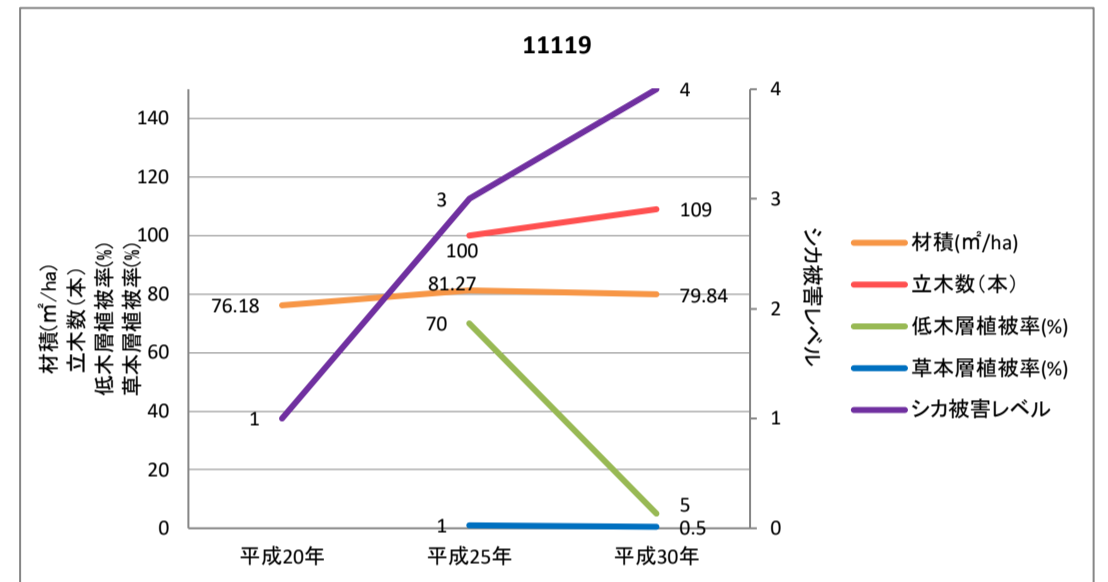
高木層は、ツガの大径木など5本の枯損が確認された。低木層はハイノキやネジキが目立ち、やや見通しは悪い。草本層は植被率が極めて低く、貧弱である。

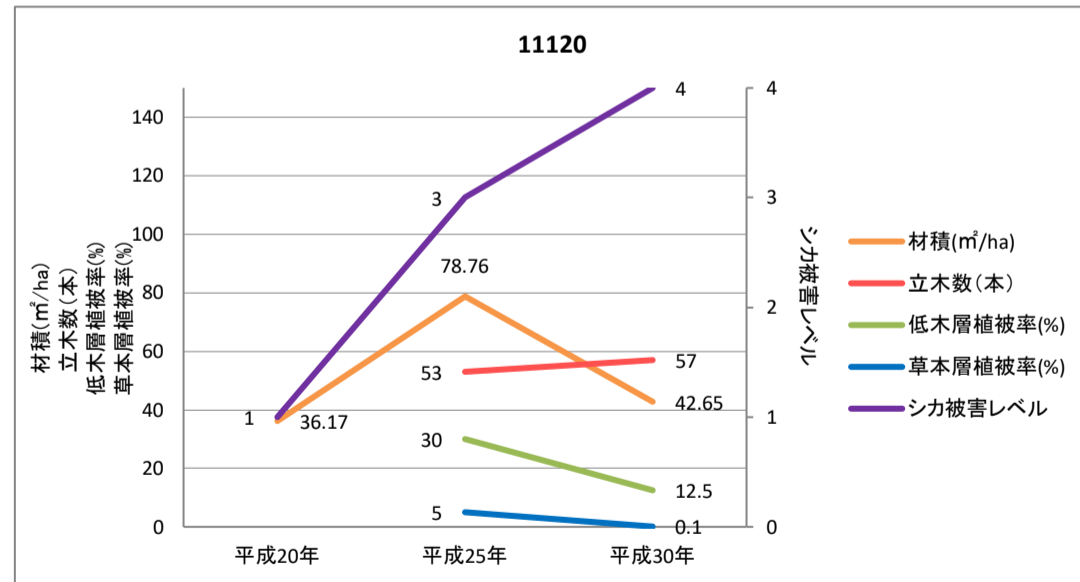
崖地で露岩が多く、地中に空洞が生じているため巨石が転がりかけている。斜面崩壊が進行しており、根が浮いている立木が目立つ。大径木の枯損や倒伏はなく、高木層は現時点では健全である。低木層はシカの忌避植物であるハイノキが目立つが、林内の見通しはよい。草本層は植被率が極めて低く、貧弱である。

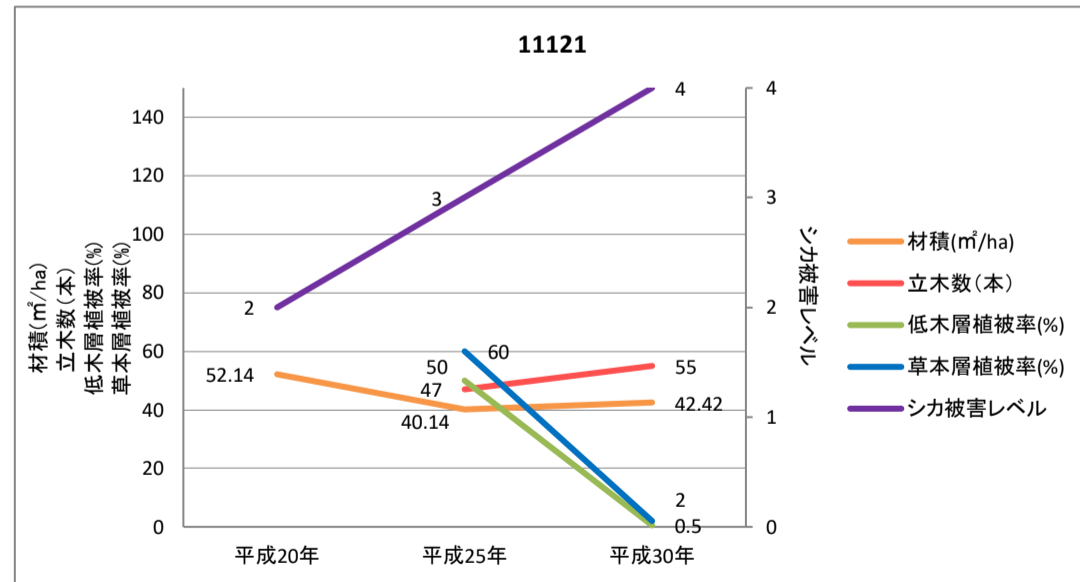
高木層は大径木のブナの枯損が目立つ。低木層はツクシアケボノツツジが目立つが、林内の見通しはよい。草本層は植被率が極めて低く、貧弱である。

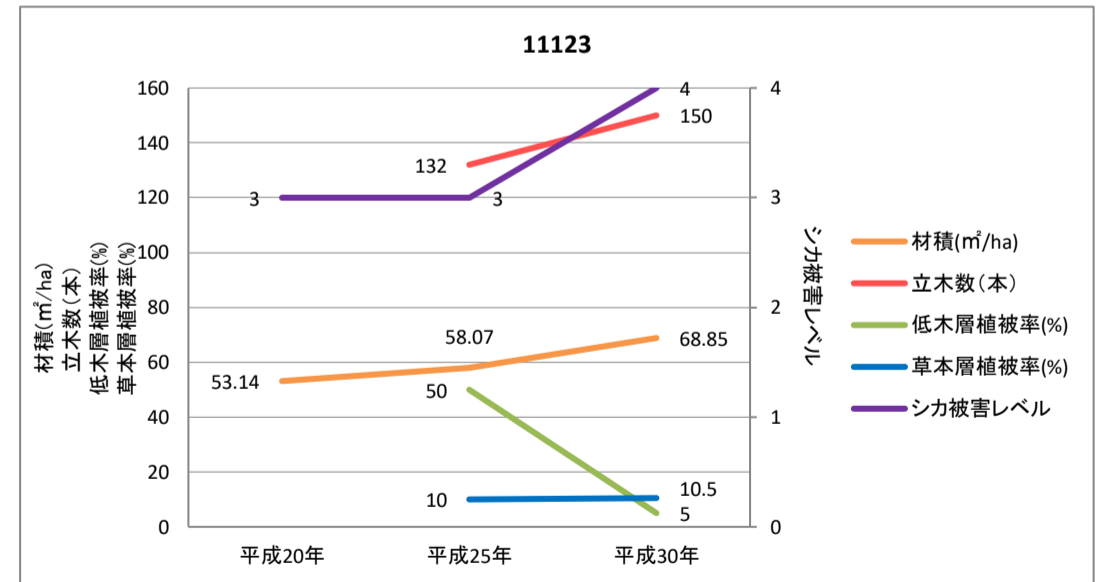
高木層は、アカマツとミズナラの大径木4本の枯損が確認された。低木層はアセビが目立つが、林内の見通しはよい。草本層は植被率が極めて低く、貧弱である。

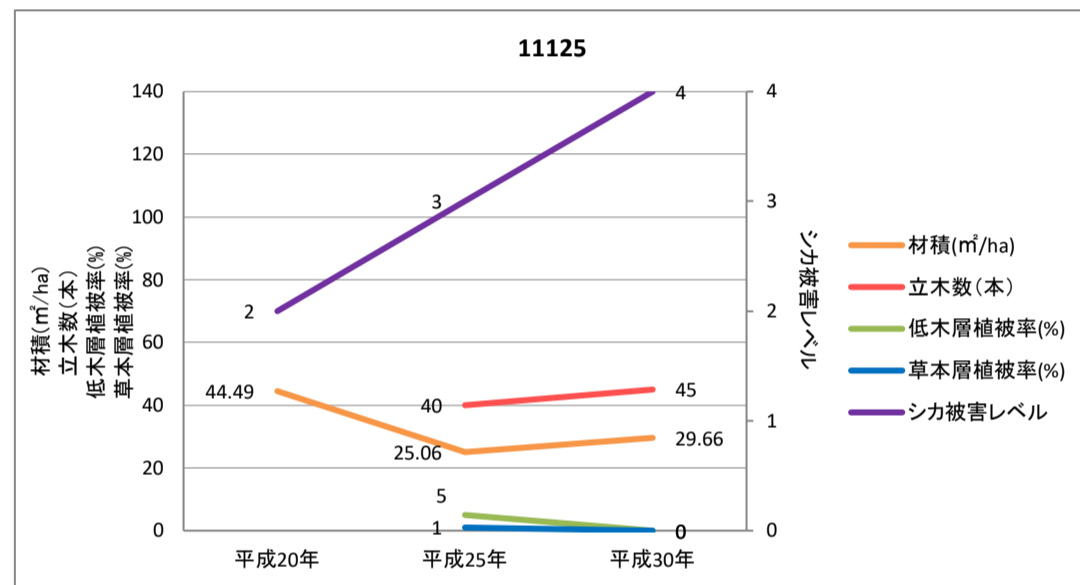
高木層は、ミズナラの大径木5本の枯損が確認された。低木層はほとんど立木がなく、林内の見通しはよい。草本層は植被率が極めて低く、貧弱である。

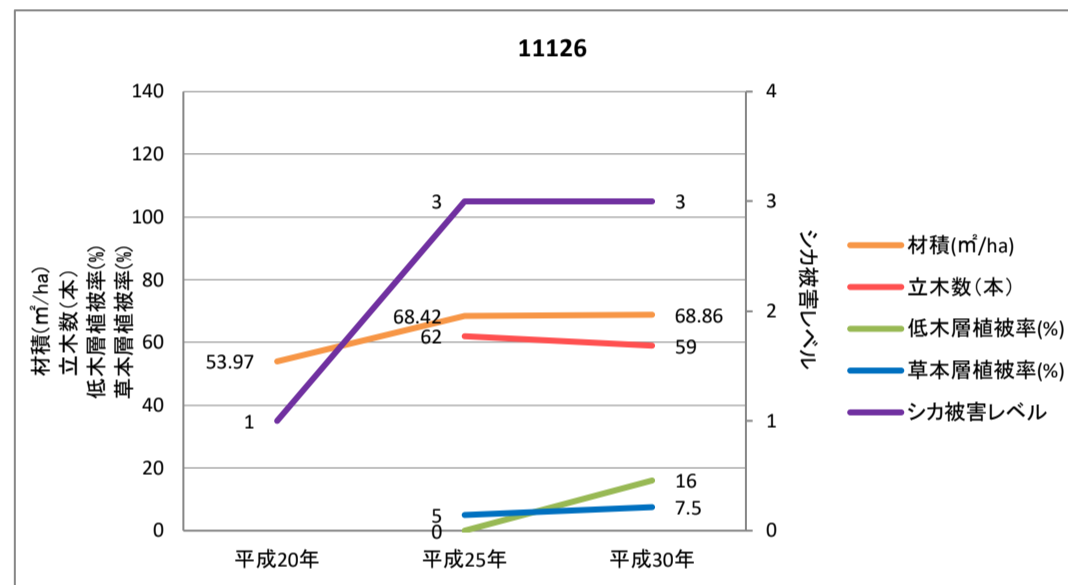
大径木の枯損や倒伏はなく、高木層は健全である。低木層はアセビやハイノキなどシカの忌避植物が優占し、一部ではアセビが群生するが、全体的に林内の見通しはよい。草本層は貧弱で、ハイノキの実生が目立つなど、シカの忌避植物のみが生育する。シカの古い樹皮剥ぎ跡あり。

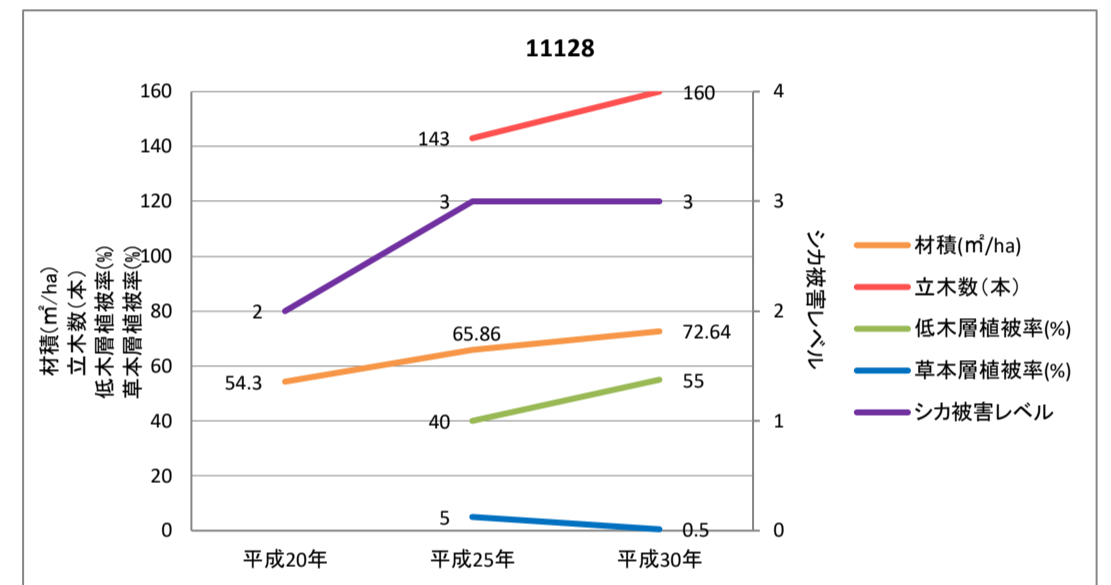
高木層では、天狗巣病の症状を呈するミズナラの大径木が確認された。低木層はアセビが優占し、東斜面はアセビの純林のようにになっている。林内の見通しはよく草本層は植被率が極めて低く、貧弱である。低木のリュウブは、ほとんどがシカの剥皮被害を受けている。

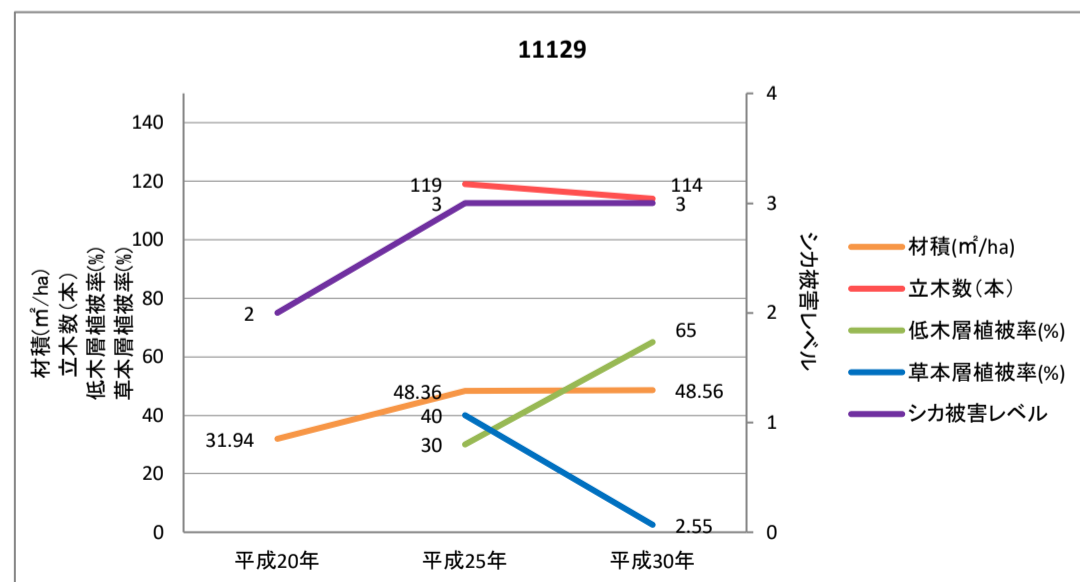
大径木の枯損や倒伏はアオダモとクマシデの2本にとどまり、その他の高木層は健全である。低木層はシカの忌避植物であるアセビが密生し、純林のようにっており、林内の見通しは悪い。草本層は植被率が極めて低く、貧弱である。

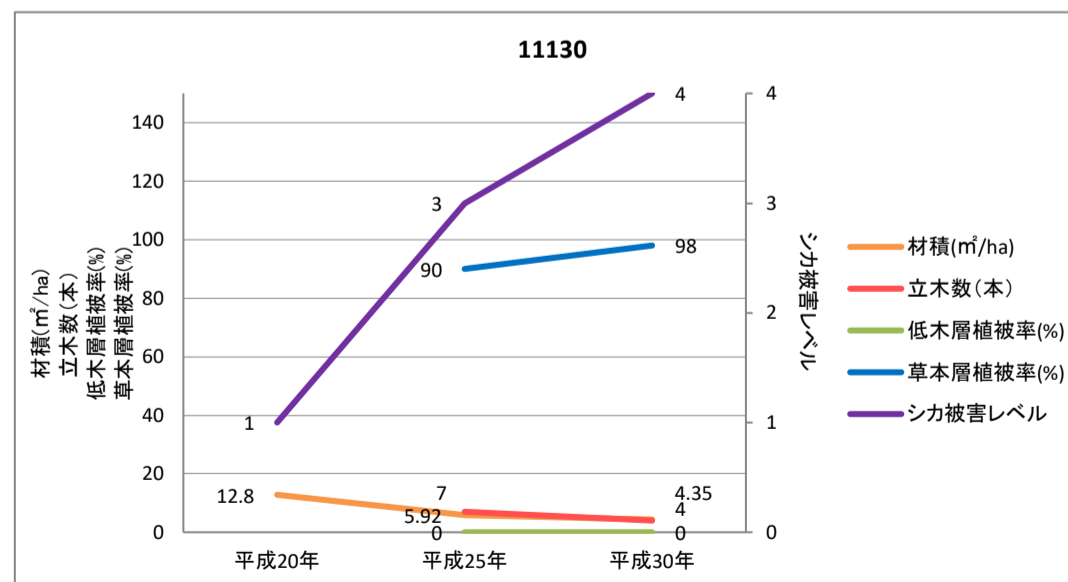
大径木の新たな枯損や倒伏が多く、高木層は健全性を欠く。尾根上で風が強いこともあり、過年度からすでにプロット内の立木が根本より折れて倒伏し、立木数自体少ない。林内の見通しは非常によい一方で、草本層はミヤコザサの草原になっており、植被率は100%近い。しかし、シカの採食により矮小化している。

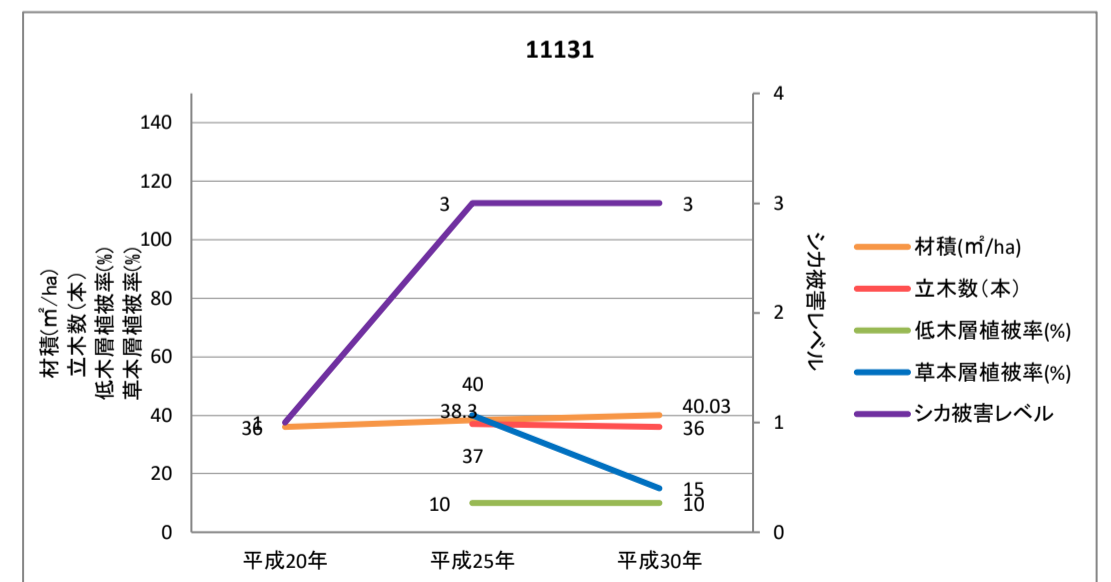
大径木の枯損や倒伏はブナ2本にとどまり、その他の高木層は健全である。低木層はほとんどなく、林内の見通しはよい。草本層はスズタケがまばらに生育しているが、シカの採食で矮小化している。

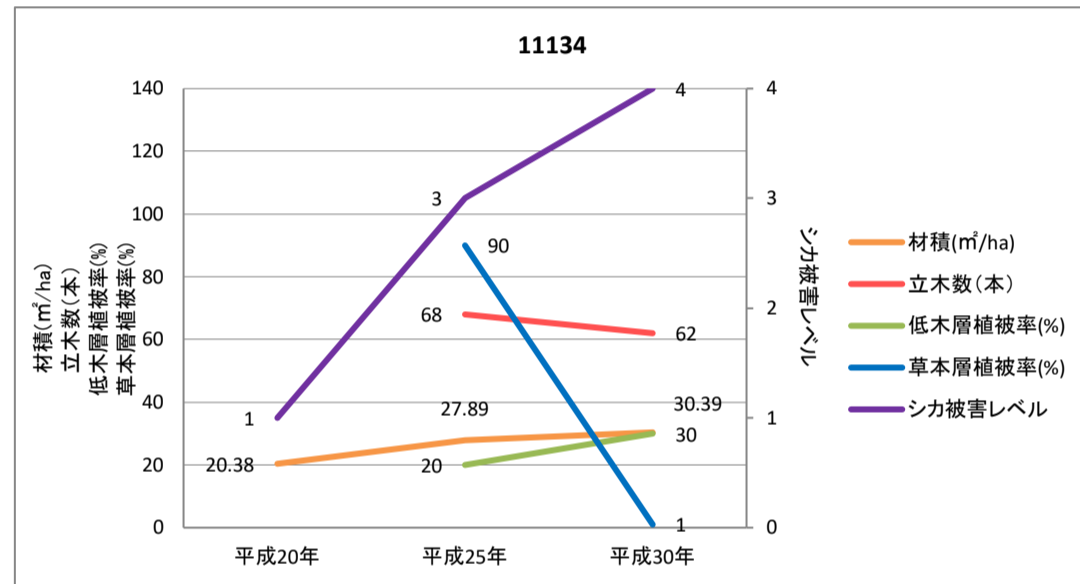
大径木のミズナラとブナの枯損が3本以上確認された。そもそも大径木の立木数は少なく、以前よりシカの影響を受けていたと思われる。低木層は全てのマンサクが枯れており、林内の見通しはよい。草本層はスズタケが生育しているが、そのほとんどは矮小化且つ枯死している。

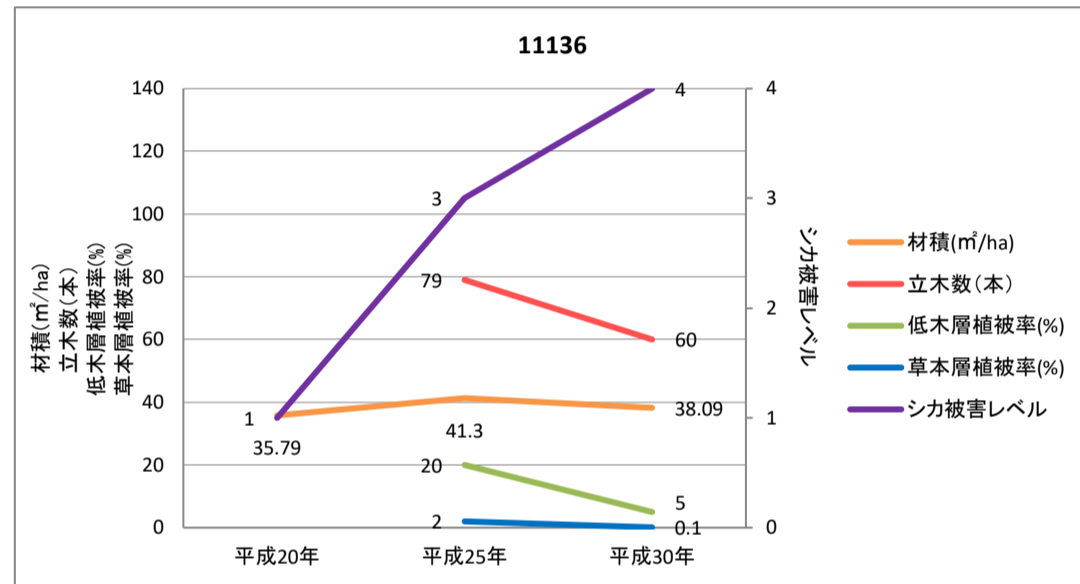
高木層はコシアブラやミズナラなど枯損が目立つ。シロモジやエゴノキなど低木層の立木はほとんどが枯死しており、林内の見通しはよい。草本層は植被率が極めて低く、貧弱である。尾根上のため乾燥化している可能性がある。

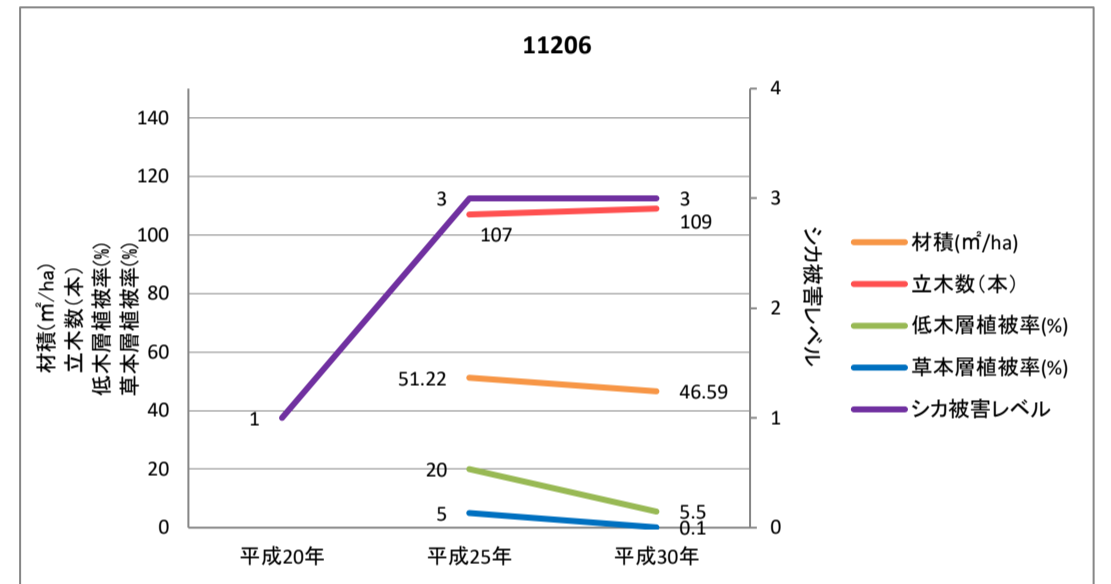
大径木の枯損や倒伏はほとんどなく、高木層は健全である。低木層はシカの忌避植物であるハイノキやイヌガシが目立ち、林内の見通しはやや悪い。草本層は植被率が極めて低く、貧弱である。

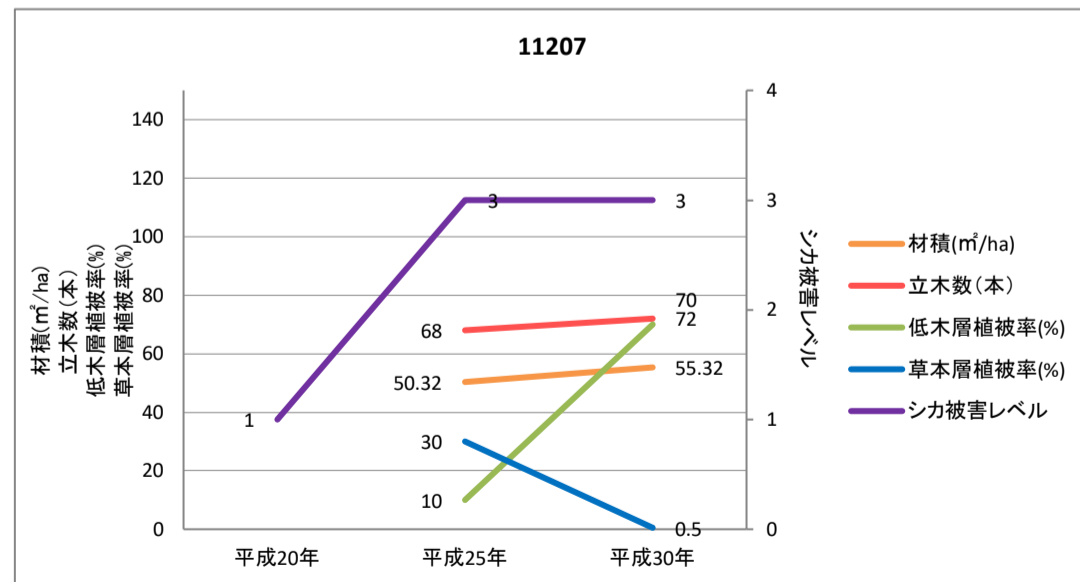
大径木の枯損や倒伏はなく、高木層は健全である。低木層はヒメシャラの小径木やアセビが群落をつくっているため、林内の見通しは非常に悪く、種構成に偏りが見られる。草本層は植被率が極めて低く貧弱で、ヒメシャラやアセビなど低木層と同じ種構成となっている。
