平成30年度保護林モニタリング調査結果 (図表)

①祖母山・傾山・大崩山周辺森林生態系保護地域(1)

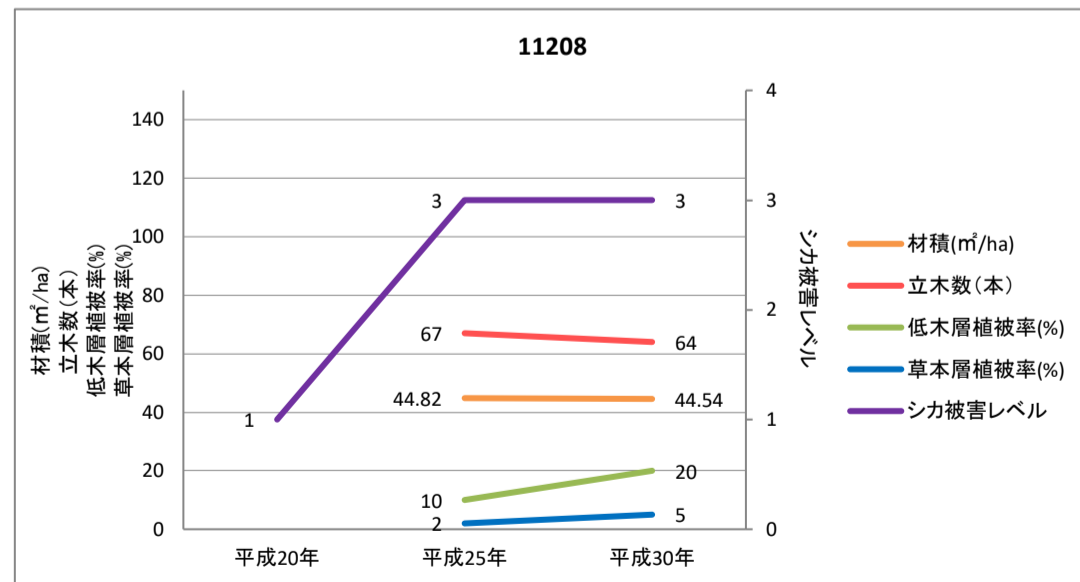
平成25年度より倒伏している大径木を除き、大径木の枯損や倒伏はなく、高木層は健全である。低木層はシカの忌避植物であるシキミが優占するが、林内の見通しはよい。草本層は貧弱で、シキミなどシカの忌避植物などわずかに生育する。

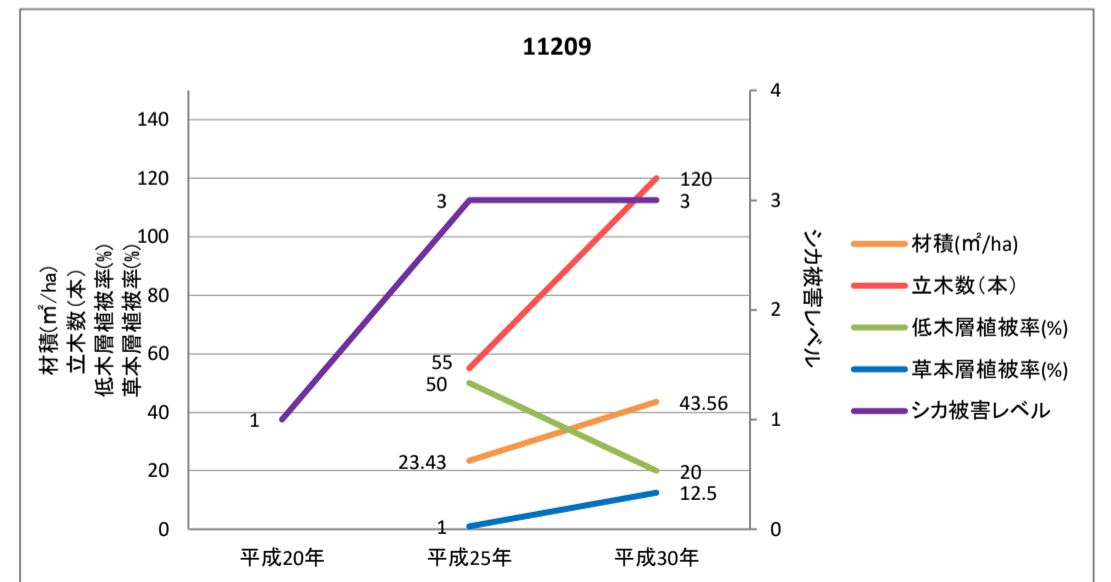
大径木の枯損や倒伏はなく、高木層は健全である。低木層はシカの忌避植物であるハイノキが繁茂しているところがあり、林内の見通しが悪いところもある。草本層はやや被度が高いところもあるが、ハイノキやヒメシャラなどが目立つ。

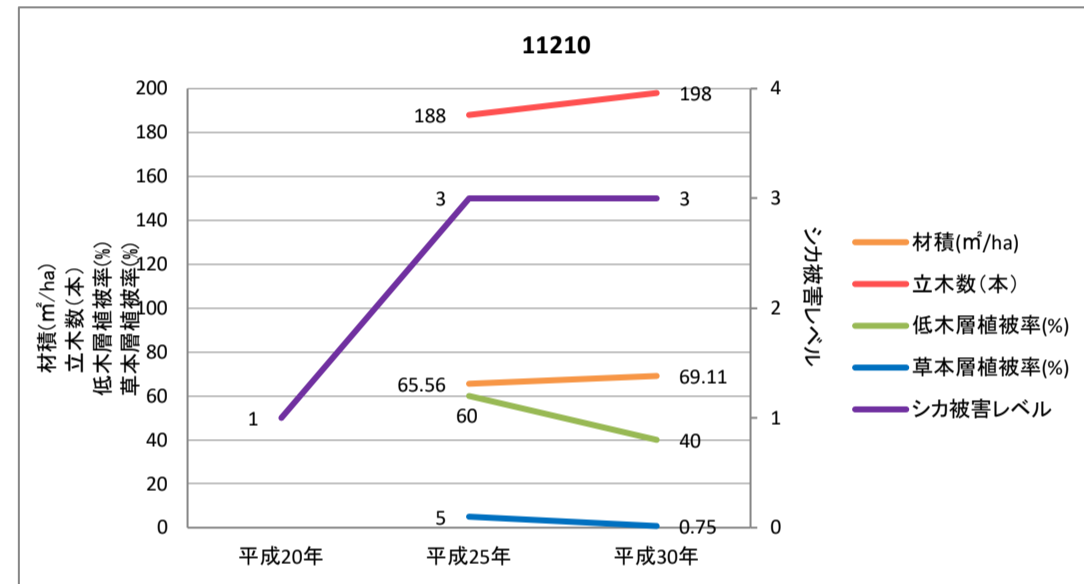
大径木の枯損や倒伏はなく、高木層は健全である。低木層はハイノキが優占し、立木数も多いため林内の見通しは悪い。プロットの半分は岩場であるため、草本層は植被率が極めて低く、貧弱である。

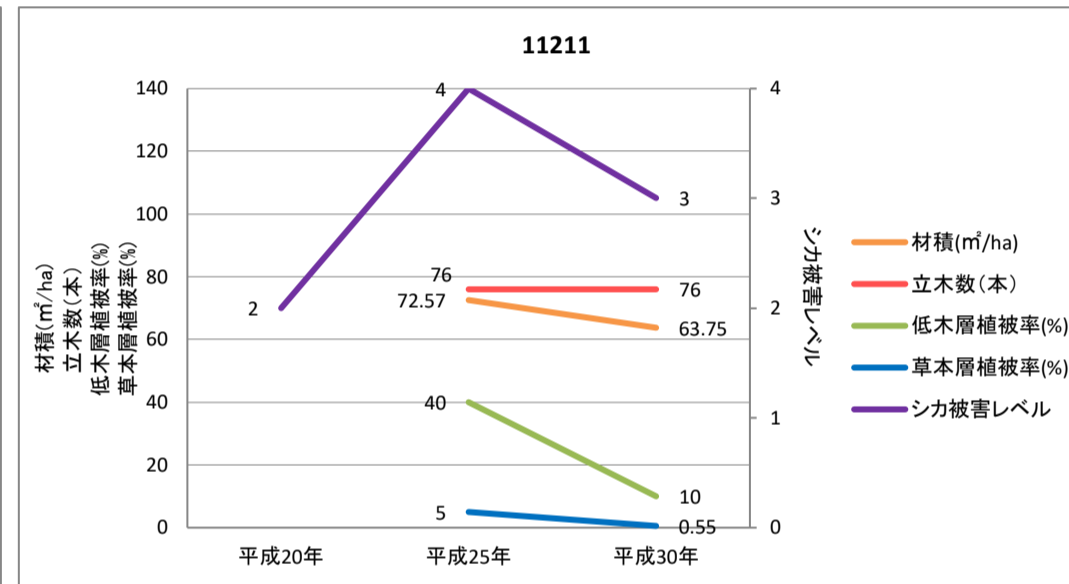
ツガやヒメコマツ、ナツツバキなどの大径木の追跡確認ができなかったものの、大径木の枯損や倒伏はブナ1本にとどまり、高木層は健全である。低木層はシカの忌避植物であるハイノキが優占し、林内の見通しはよい。草本層は植被率が極めて低く、貧弱である。僅かにスズタケの枯死稈が確認された。

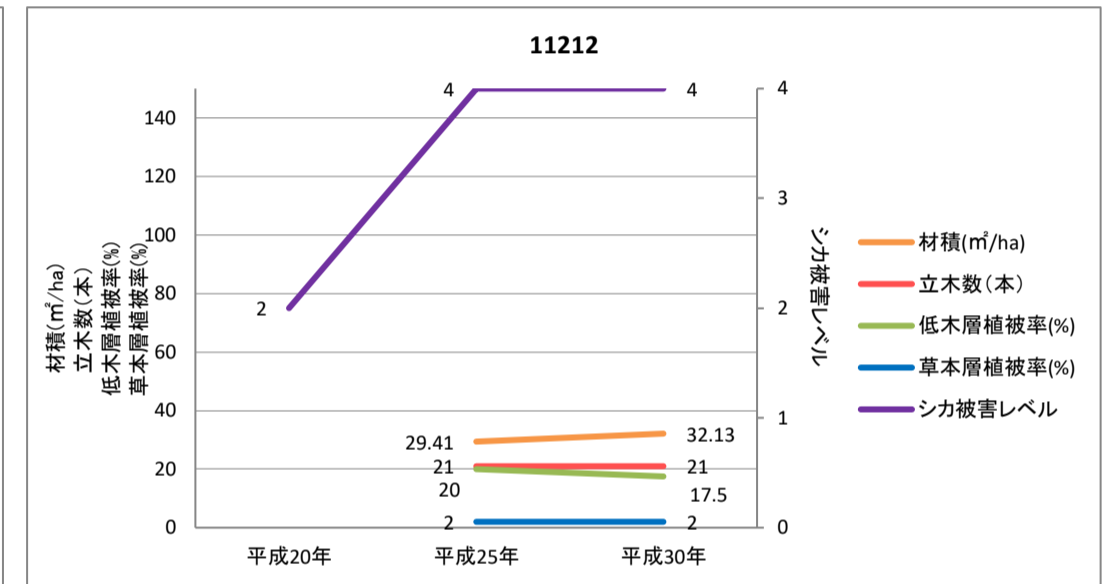
高木層は樹種不明の枯損が増加した。低木層はシカの忌避植物であるアセビが生育するが、立木数は少なく林内の見通しはよい。草本層は植被率が極めて低く、貧弱である。

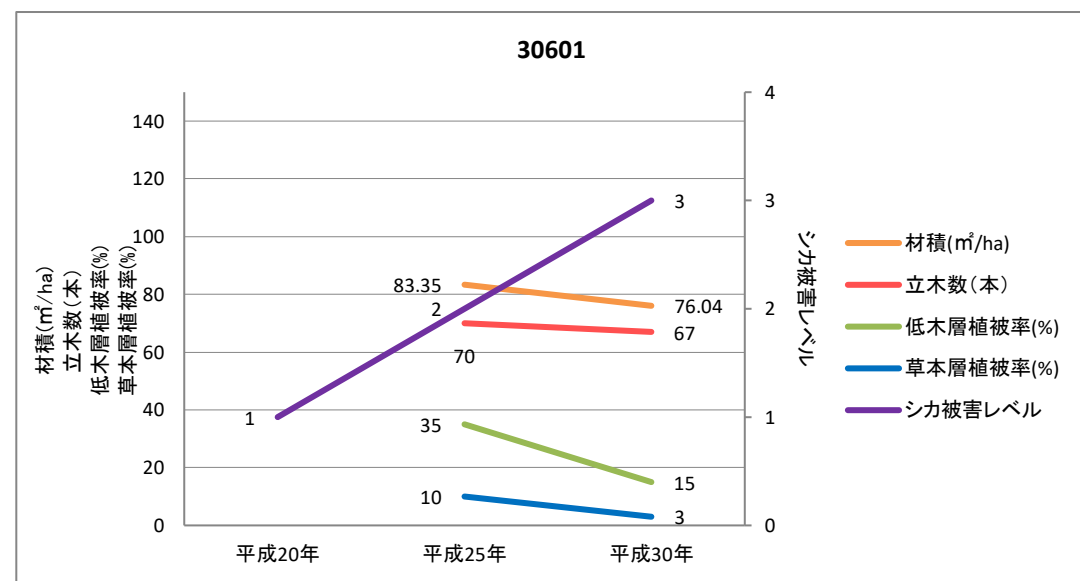
大径木の枯損はスタジイ1本のみで、高木層は健全。低木層はイヌガシが優占するが、林内の見通しはよい。草本層は植被率が極めて低く、貧弱である。

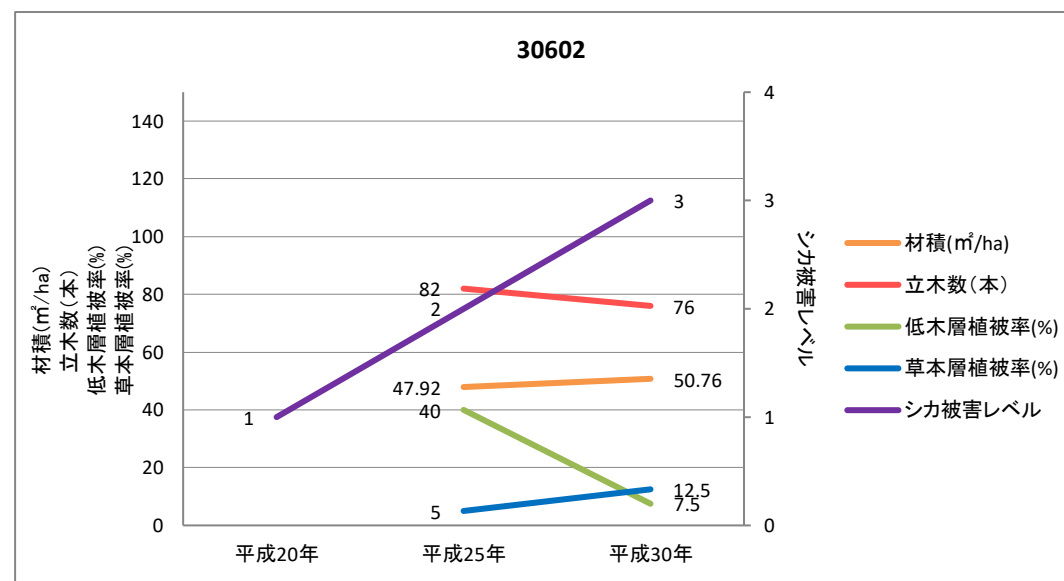
大径木の枯損はスタジイ1本のみで、高木層は健全。低木層はシカの忌避植物であるイヌガシやスタジイが生育するが、林内の見通しはよい。草本層は貧弱で、ホソバカナワラビが生育する他は植被率が低い。

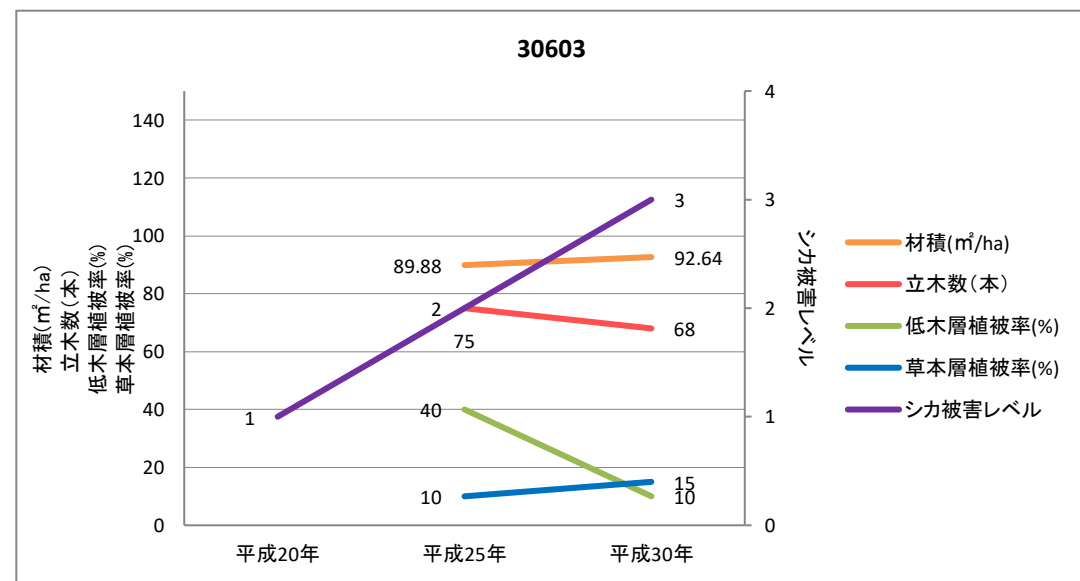
大径木のイヌノキの枯損が確認されたが、高木層は健全。低木層は2013年に確認されていたアオキの生育が全く確認されず、林内の見通しはよい。草本層は貧弱で、シカの忌避植物であるアリドオシが生育する以外は草本層は植被率が低い。

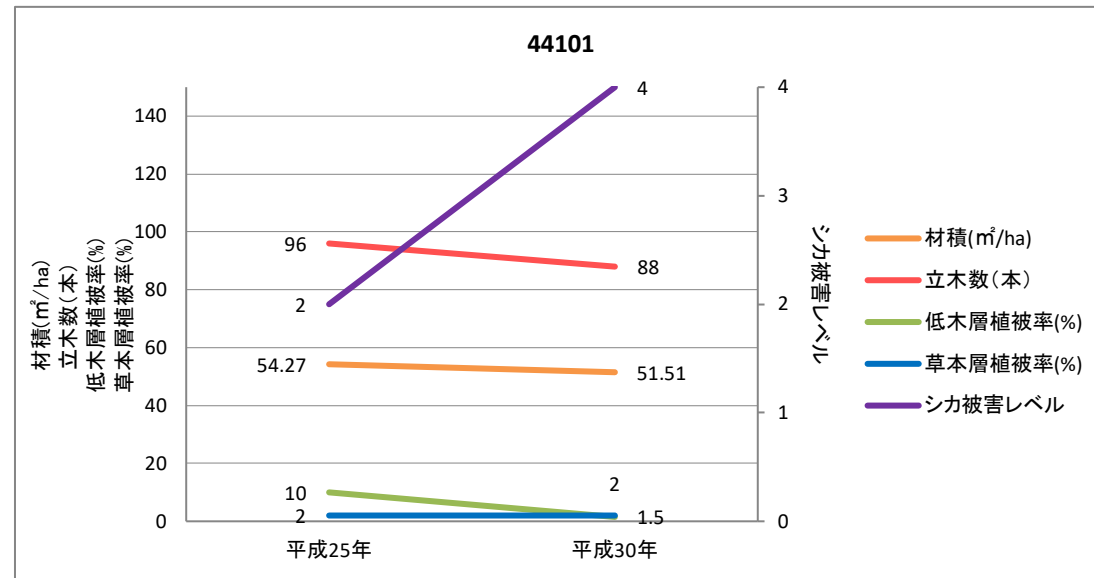
シカの皮剥による高木のタブノキの立ち枯れが目立つ。低木層はイヌガシが確認されるが、林内の見通しはよい。草本層は植被率が極めて低く、貧弱である。

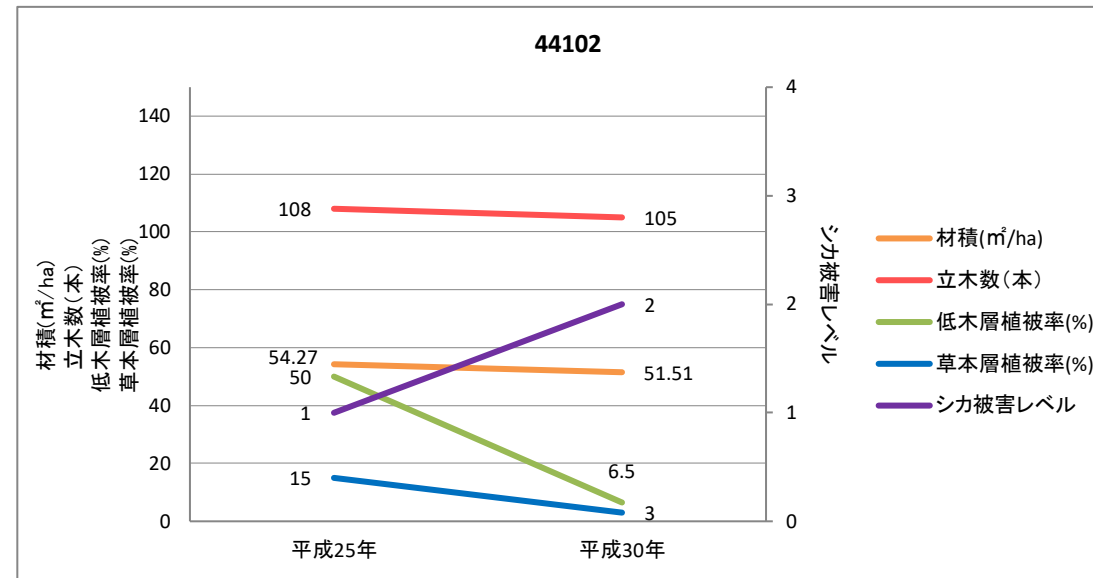
大径木の枯損や倒伏はなく、高木層は健全。林内の見通しはやや悪いが、シカの忌避植物が優占する。草本層は貧弱で露岩が多く、植被率が極めて低い。

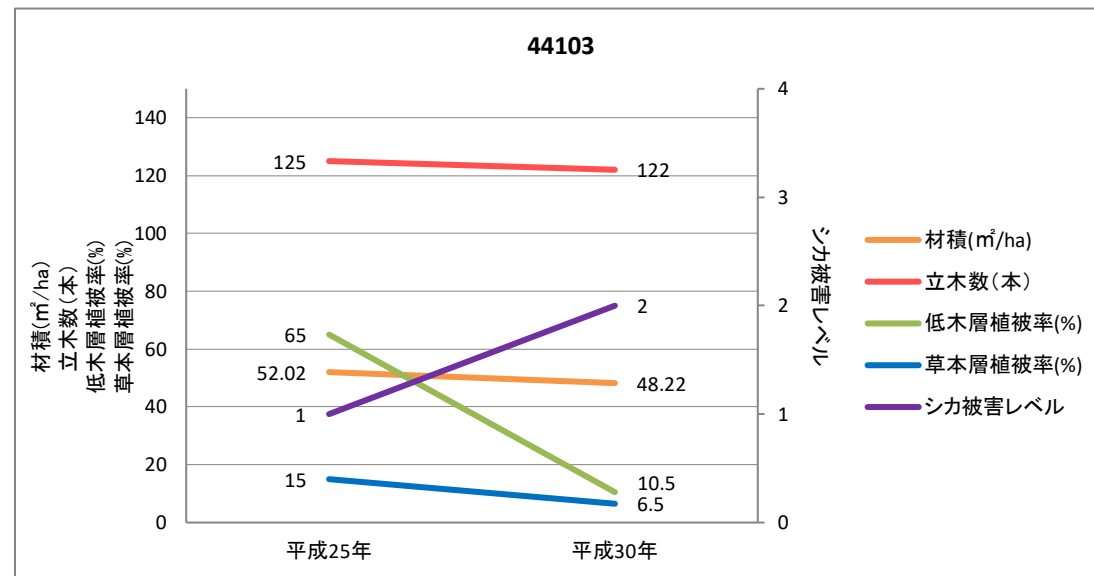
大径木の枯損や倒伏はなく、高木層は健全。林内の見通しはやや悪く、低木層はヒサカキが優占する。草本層は植被率が極めて低く、貧弱である。

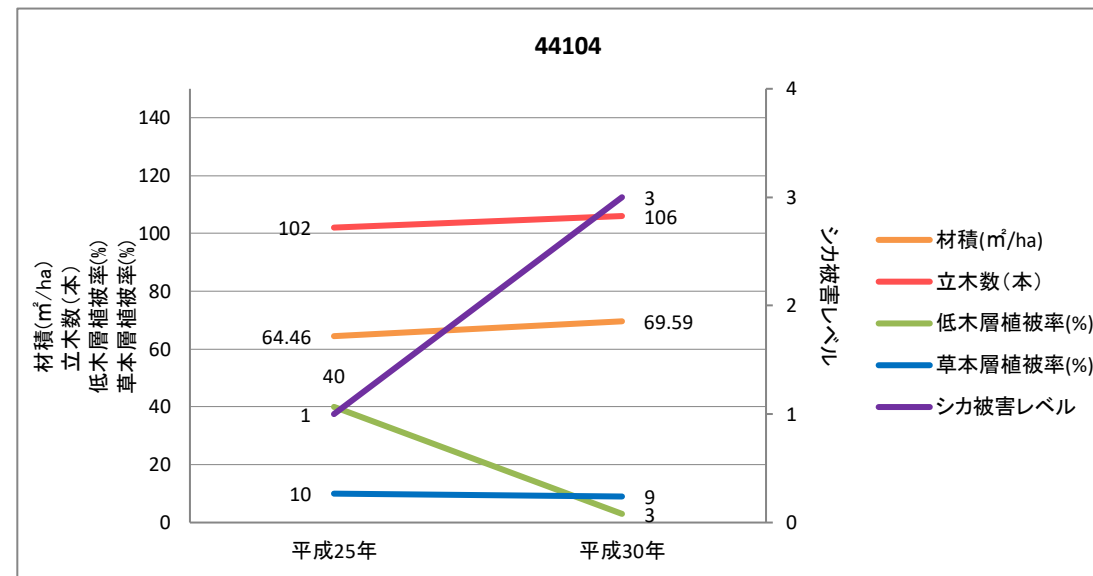
大径木の枯損や倒伏はなく、高木層は健全。小径木が多いが林内の見通しはよい。草本層は貧弱で露岩が多く、植被率が極めて低い。

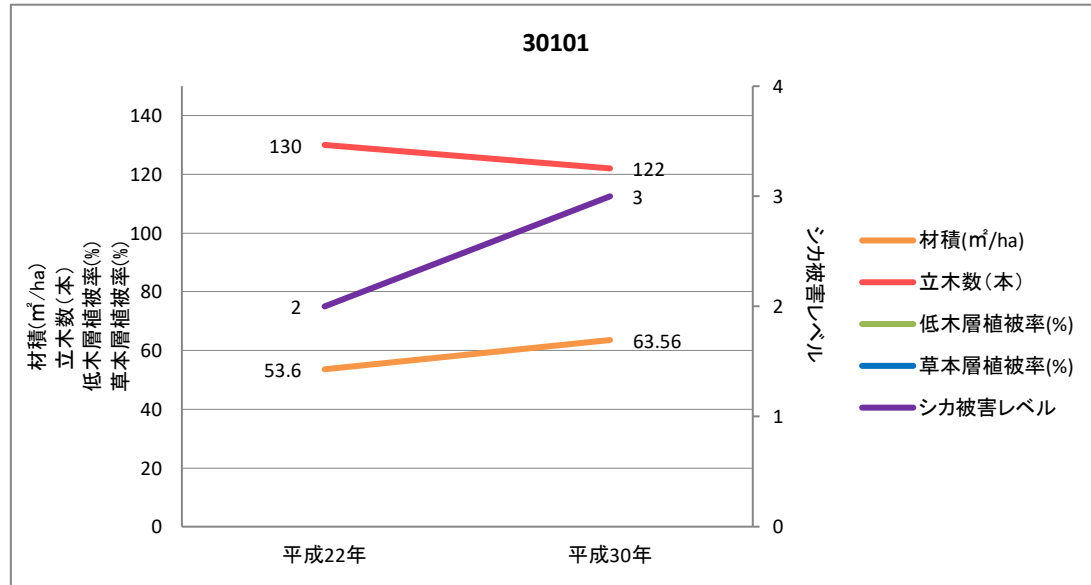
大径木の枯損や倒伏はなく、高木層は健全。低木層はアブラチャンとハイノキが優占するが、林内の見通しはよい。草本層は貧弱である。

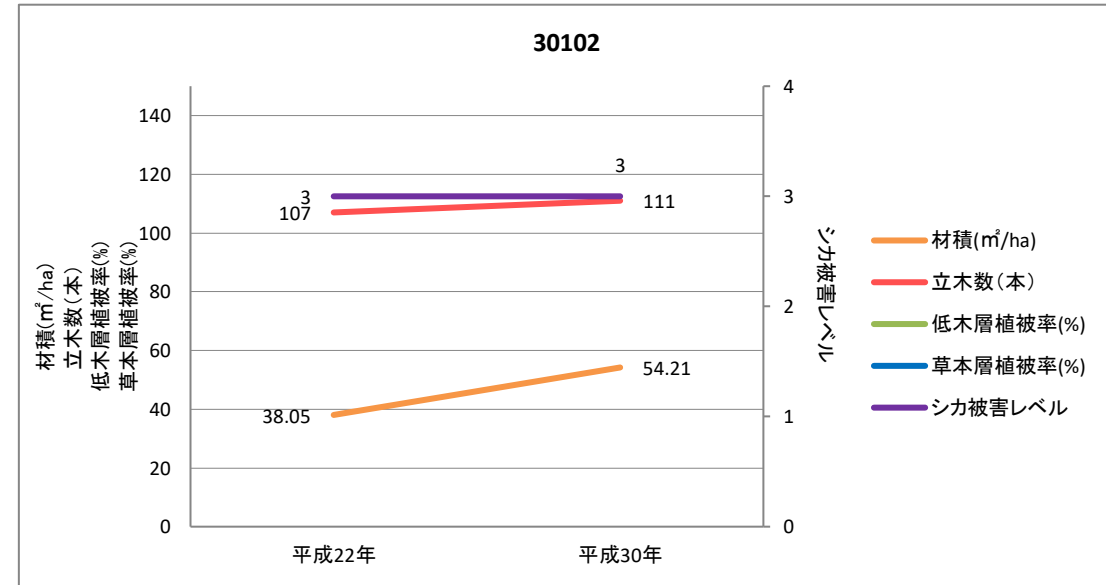
胸高直径18cm以上の高木の枯損が2本確認されたが、大径木の枯損はなく高木層は健全である。低木層はアブラチャンが優占するが、林内の見通しはよい。アブラチャンの萌芽に食痕が見られた。草本層は貧弱である。

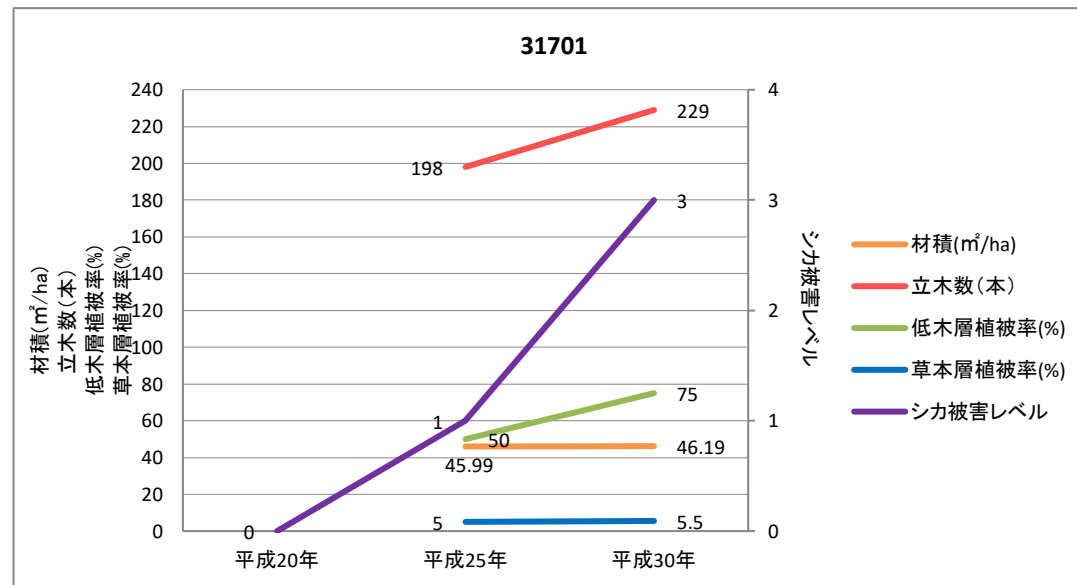
高木層は、アカマツが枯れており、マツ枯れが進行している。低木層はヒサカキやオンツツジが繁茂し、林内の見通しは悪い。草本層は植被率が極めて低く、貧弱である。

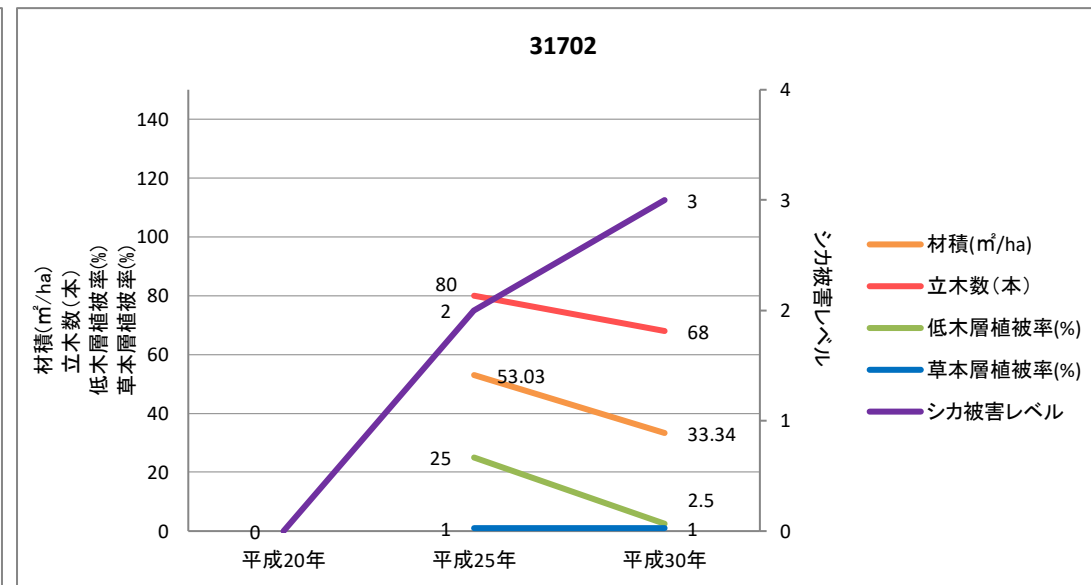
高木層は、アカマツは全て枯れており、マツ枯れが進行している。低木層はバリバリノキやイヌガシなどシカの忌避植物が優占するが、林内の見通しはよい。草本層は植被率が極めて低く、貧弱である。

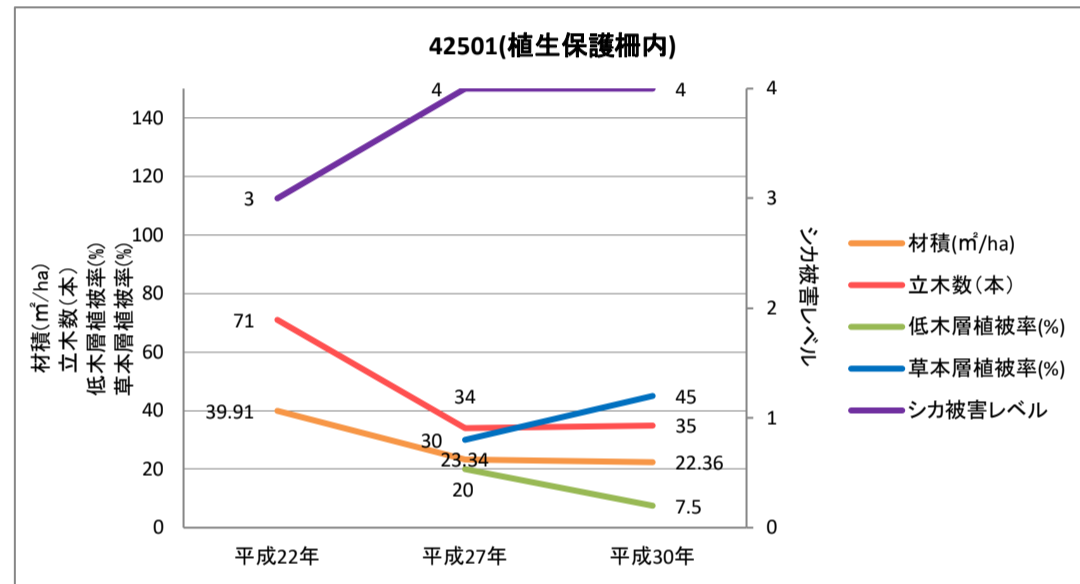
大径木の枯損及び倒伏が新たに2本確認された。植生保護柵内だが草本層は貧弱であることから、柵内にシカが侵入していると思われる。シカの忌避植物であるバイケイソウやアシボンが群落を形成していた。

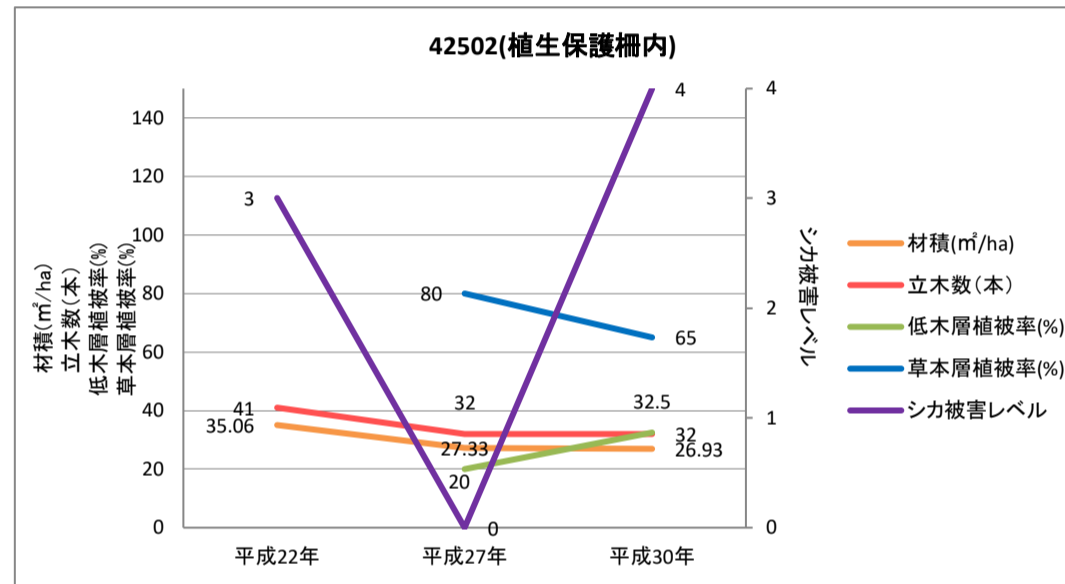
平成27年度すでに枯死していた大径木(樹種不明)が確認されたが、新たな枯損は無かった。低木層はナツツバキが繁茂し林内の見通しはよくないが、種構成に偏りが見られる。植生保護柵内だが以前よりスズタケが衰退している。シカの痕跡があり、柵内にシカが侵入している。

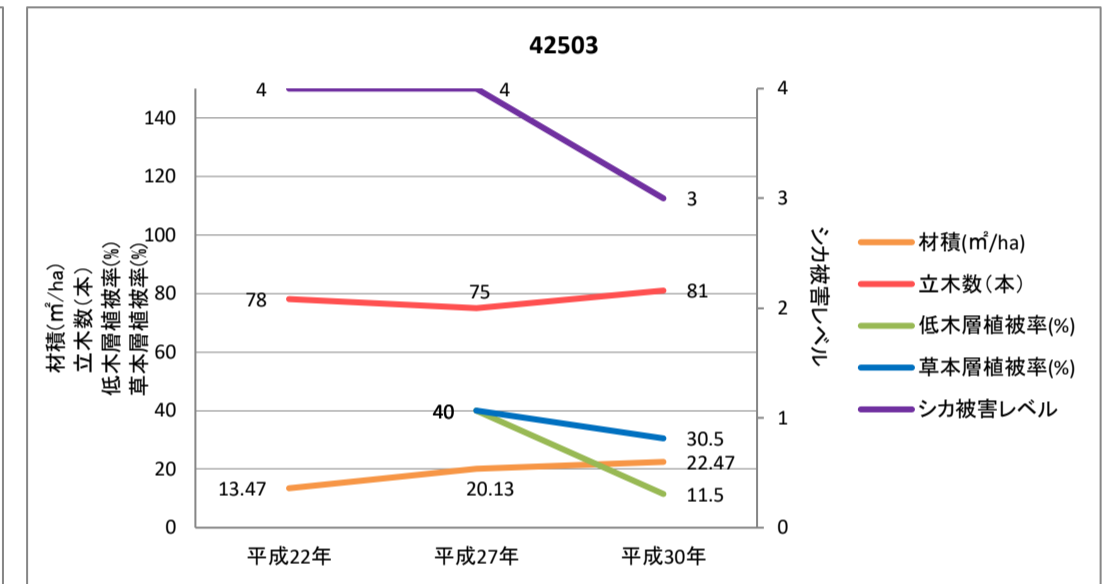
大径木の枯損はなく、高木層は健全である。低木はほとんどなく、林内の見通しはよい。草本層はシカの忌避植物であるコバノイシカグマとアシボンが覆っている。

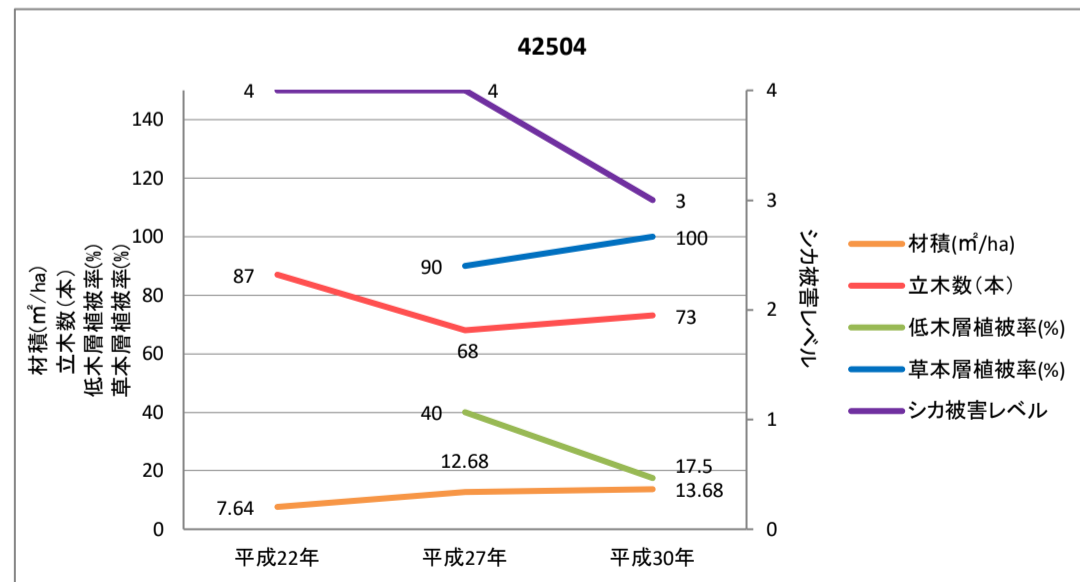
大径木の枯損や倒伏はなく、高木層は健全。低木層はサワフタギが優占するが、林内見通しはよい。草本層はシカの忌避植物であるコバノイシカグマとイフヒメワラビが覆っている。シカの採食による影響を大きく受けている。

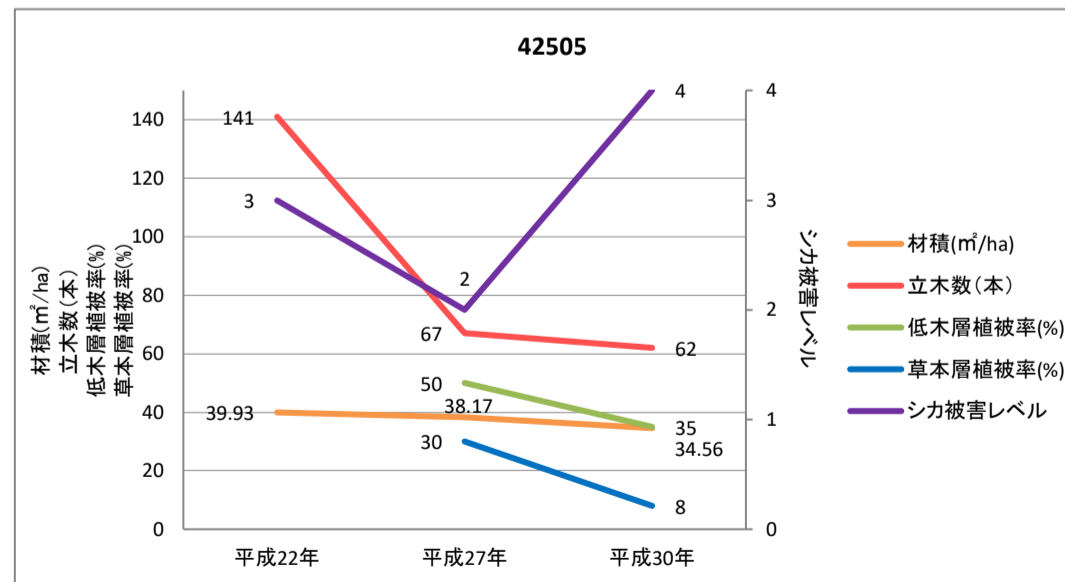
大径木の倒伏や枯損が確認された。低木はシキミが優占するが林内見通しはよい。草本層は貧弱で、シカの忌避植物が優占する。

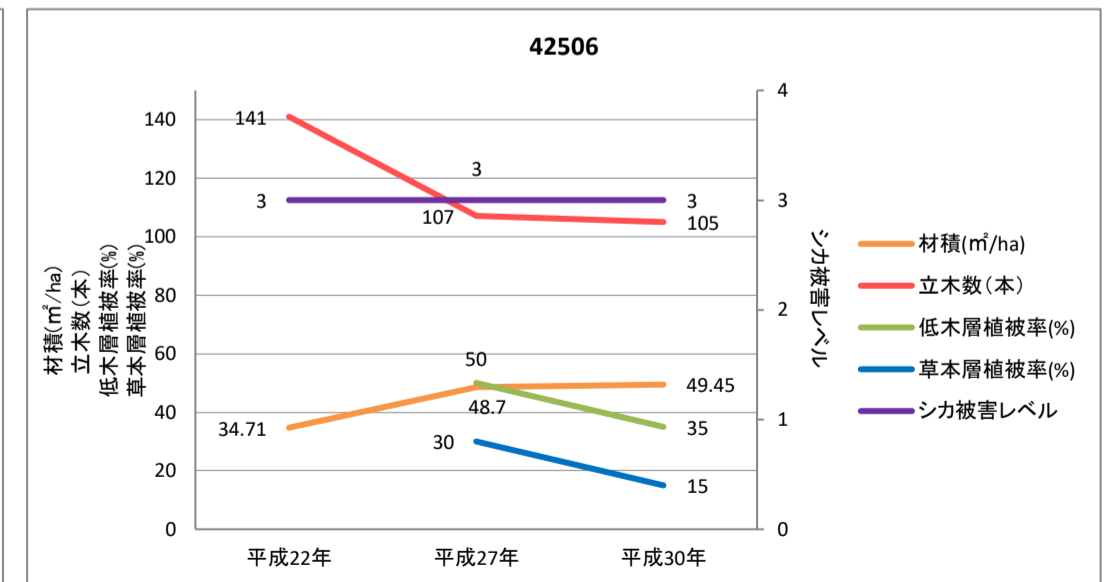
大径木の枯損や倒伏はなく、高木層は健全。低木層はシカの忌避植物であるシキミとハイノキが優占し、林内の見通しは悪い。草本層は植被率が極めて低く、貧弱である。

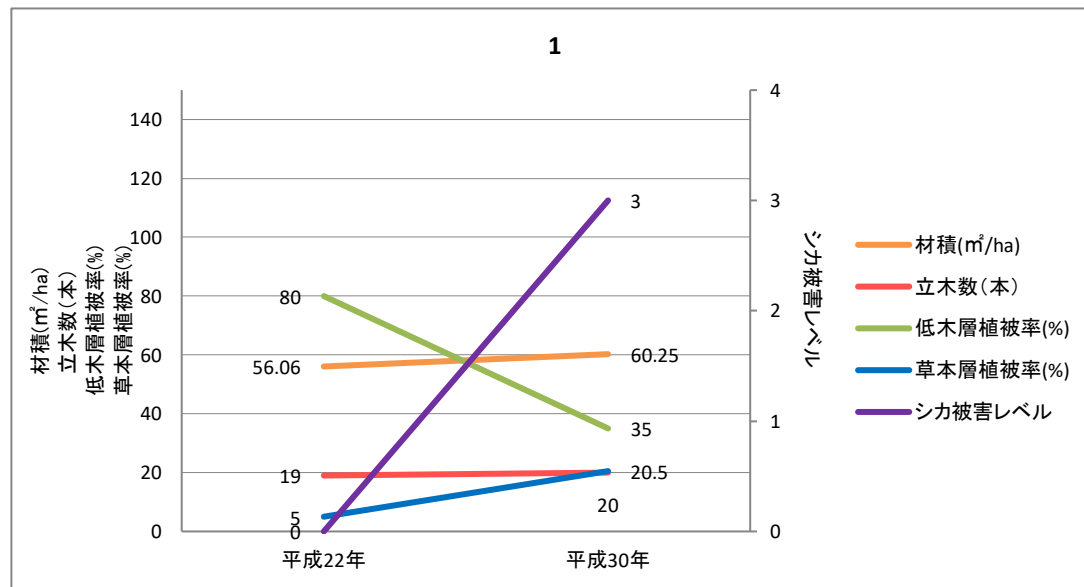
大径木のスギとヒノキが枯れかけている。低木層はシロダモやハイノキ等シカの忌避植物がマダケに次いで優占していた。マダケが開花枯死しており、平成22年度と比較し林内の見通しが非常によくなっている。草本層は植被率が極めて低く、貧弱である。スズタケはプロット外の斜面上部の車道脇に高さ2mほどで密生。

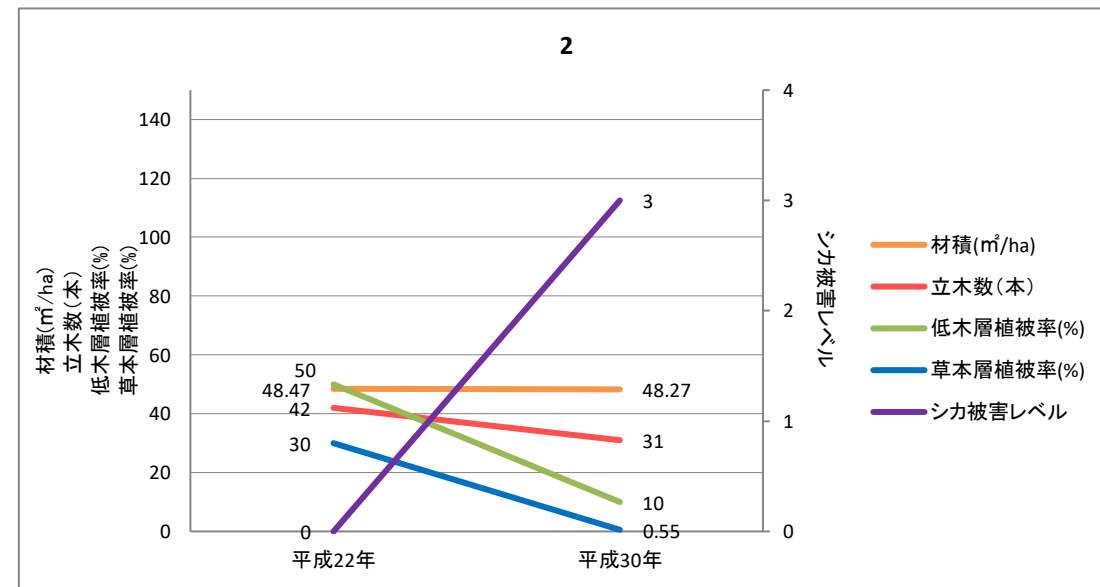
スギ大径木の枯損や倒伏はなく、高木層は健全。林内にマダケが生育しているが開花枯死しており、平成22年度と比較し林内の見通しが非常によくなっている。草本層は植被率が極めて低く、貧弱である。スズタケはプロットへのアクセスルート上に高さ2mほどで生育する。

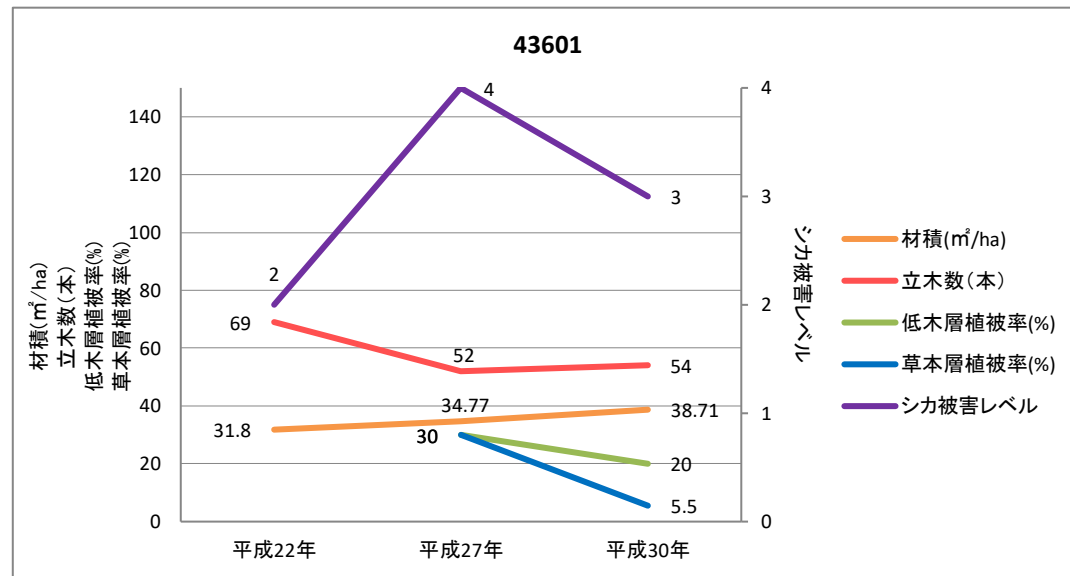
大径木の枯損や倒伏はなく、高木層は健全。低木層はシロモジが僅かに確認される程度で、林内の見通しはよい。草本層は植被率が極めて低く、貧弱である。ヒメシャラの樹皮剥ぎが散見された。

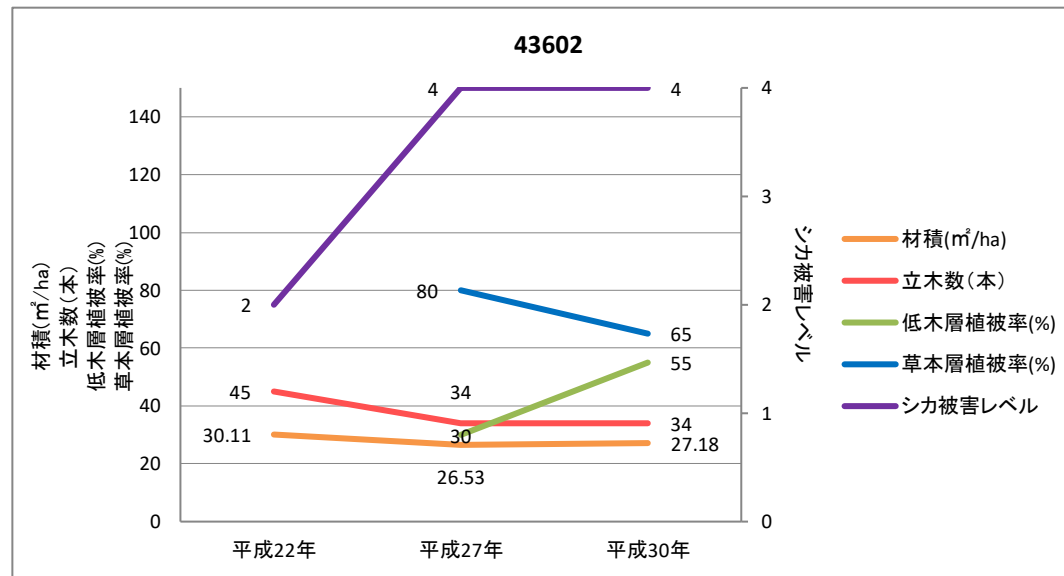
プロット周辺で大径木の古い倒伏が確認されたが、プロット内の大径木の新たな枯損は確認されなかった。低木層はコハクウンボクやミヤマシキミが確認されたが、立木数自体少なく、林内の見通しはよい。草本層はアシボンが優占し、プロット中心にはミヤマシキミが群生している。

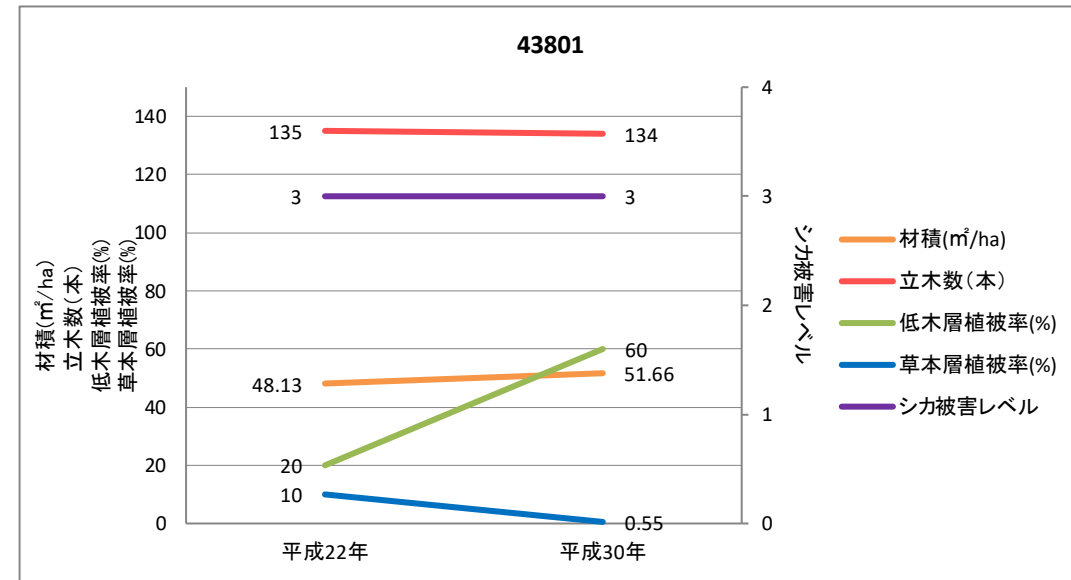
大径木の枯損や倒伏はなく、高木層は健全。低木層はイヌガシやヒサカキが生育するが、林内の見通しはよい。林床は礫が多く、草本層は植被率が極めて低く、貧弱である。

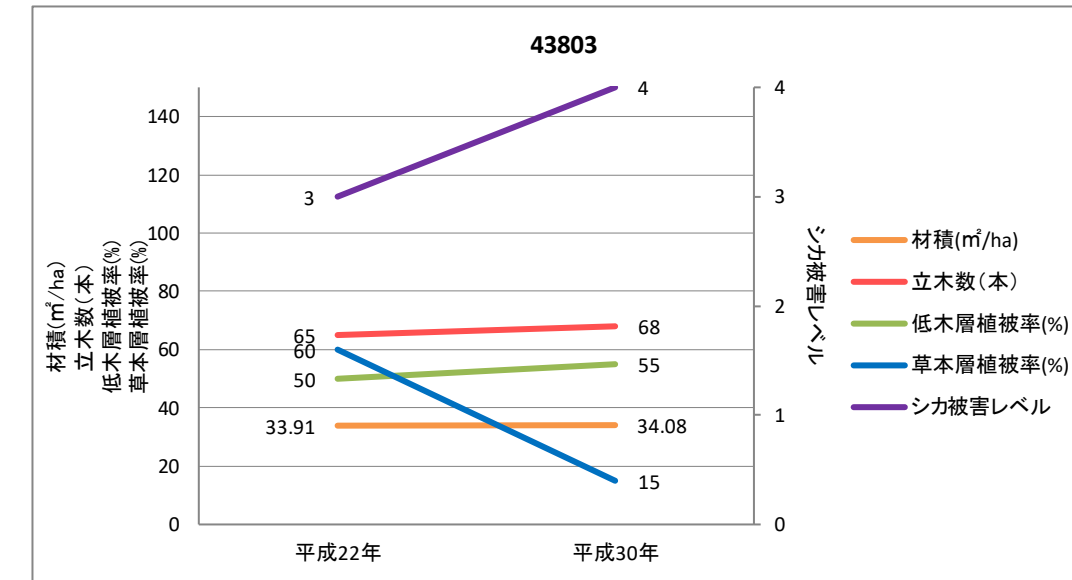
高木層はブナやアオハダの大径木の枯損が確認された。プロット中心にギャップが生じており、そこにシカの忌避植物であるマツカゼソウやコガクウツギ、ハイノキの生育が確認された。また低木のヒメシャラやシキミも繁茂しており林内の見通しは悪い。草本層は貧弱で、シカの忌避植物であるマツカゼソウやハイノキが優占した。

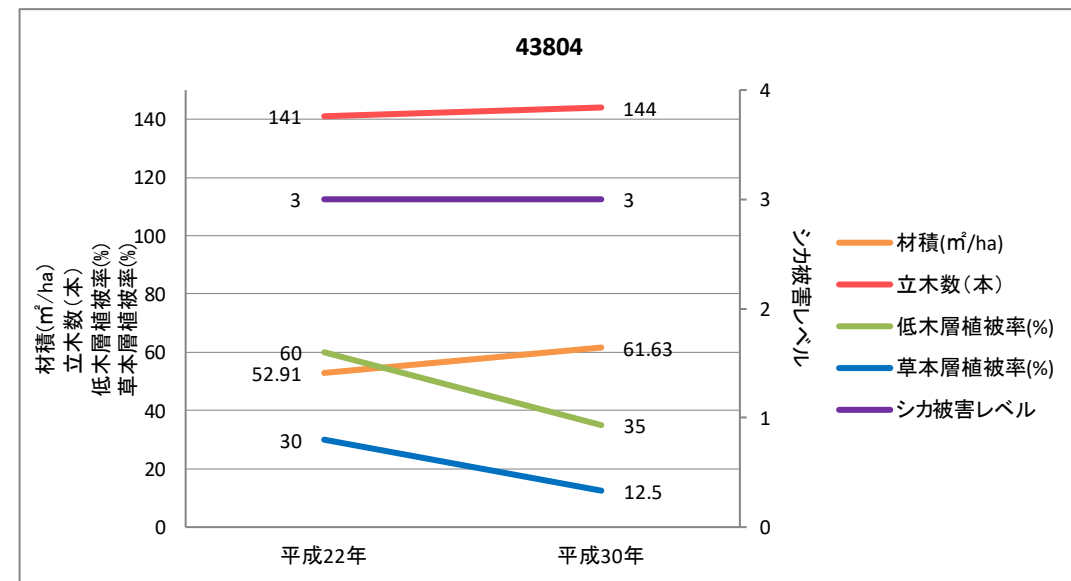
大径木の枯損や倒伏はなく、高木層は健全。低木層以下はシカの忌避植物であるハイノキやアセビが優占するが、林内の見通しはよい。草本層もハイノキが優占しているが植被率が極めて低く、貧弱である。

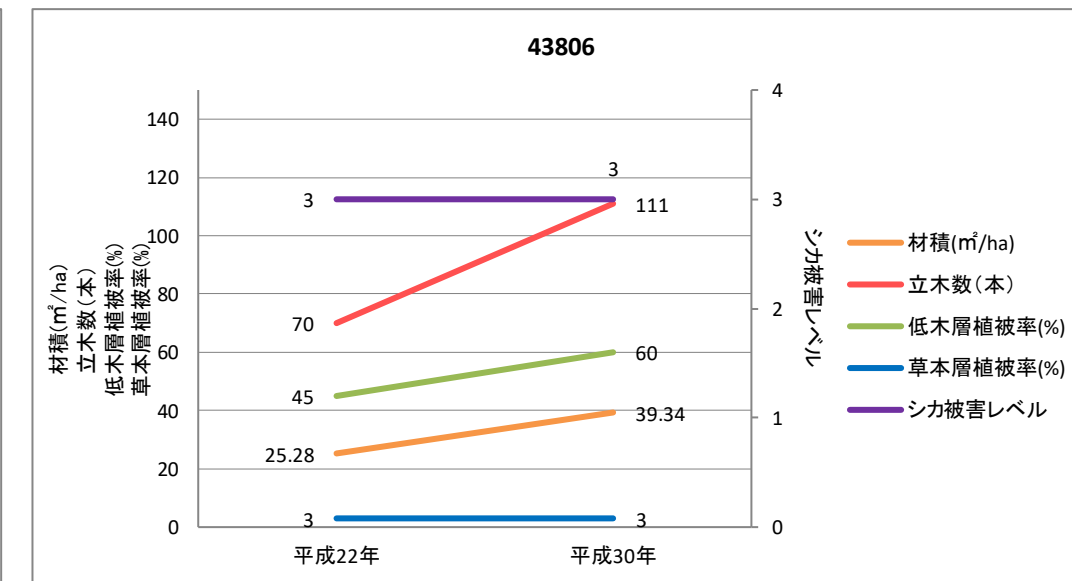
大径木の枯損や倒伏はなく、高木層は健全。低木層はハイノキ、ツクシコバノミ、ツバツツジ、ヒメシャラが繁茂し、林内の見通しは悪い。草本層はシカの忌避植物であるミヤマシキミが生育するが、植被率が極めて低い。

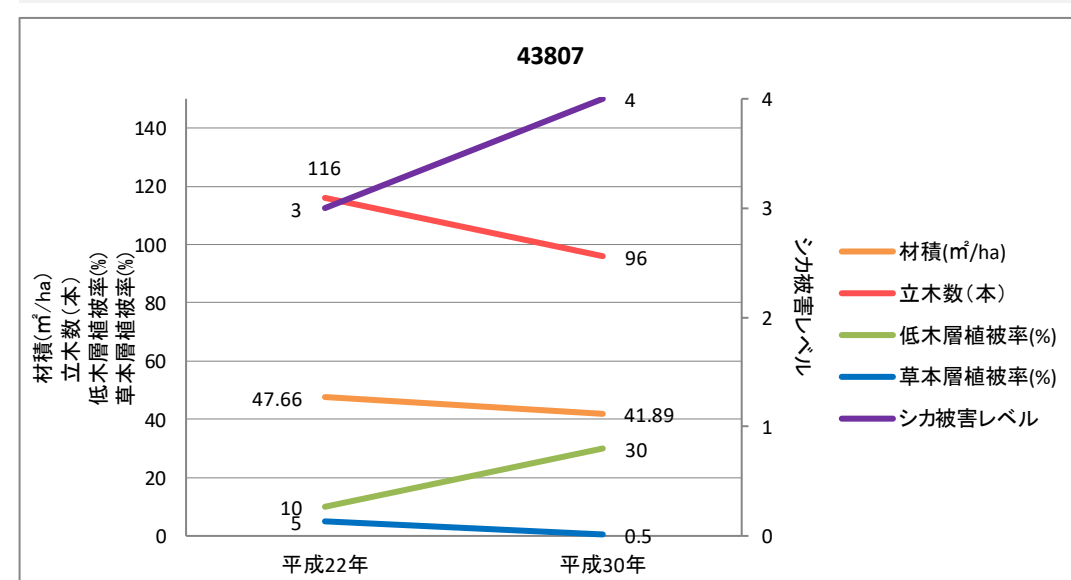
高木層はアカガシやカナクギノキなどの枯損が確認された。低木層はシキミやヒサカキが目立つが、林内の見通しはよい。プロット内は一部が湿地状になっており草本層は貧弱で、植被率が極めて低く、貧弱である。

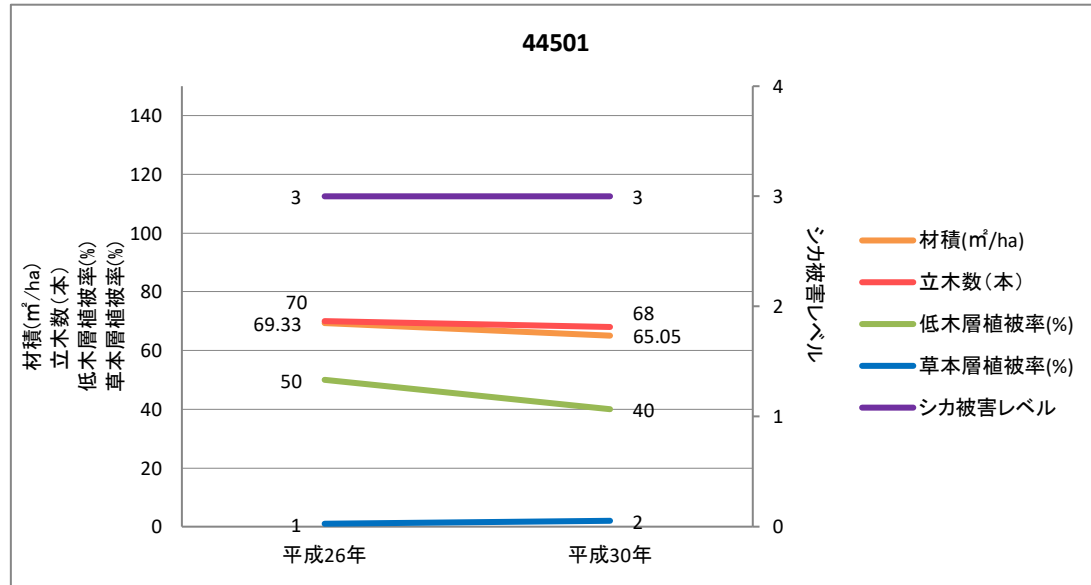
大径木の枯損や倒伏はなく、高木層は健全。低木層はヒサカキが優占するが、林内の見通しはよい。草本層は植被率が極めて低く、貧弱である。

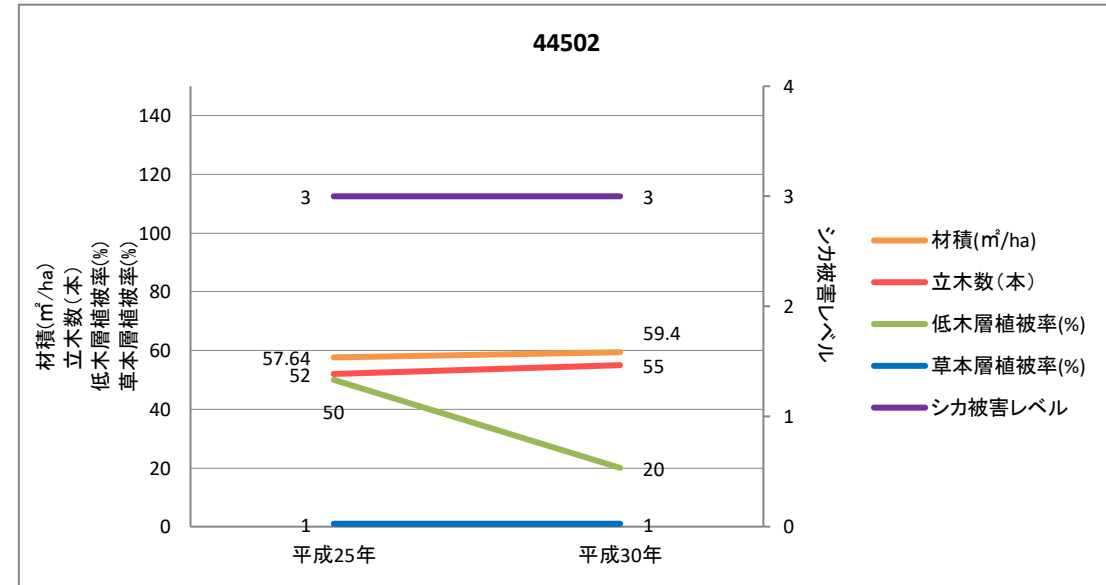
大径木の枯損や倒伏はなく、高木層は健全。低木層はハイノキが優占するが林内の見通しはよい。草本層は植被率が極めて低く、貧弱である。

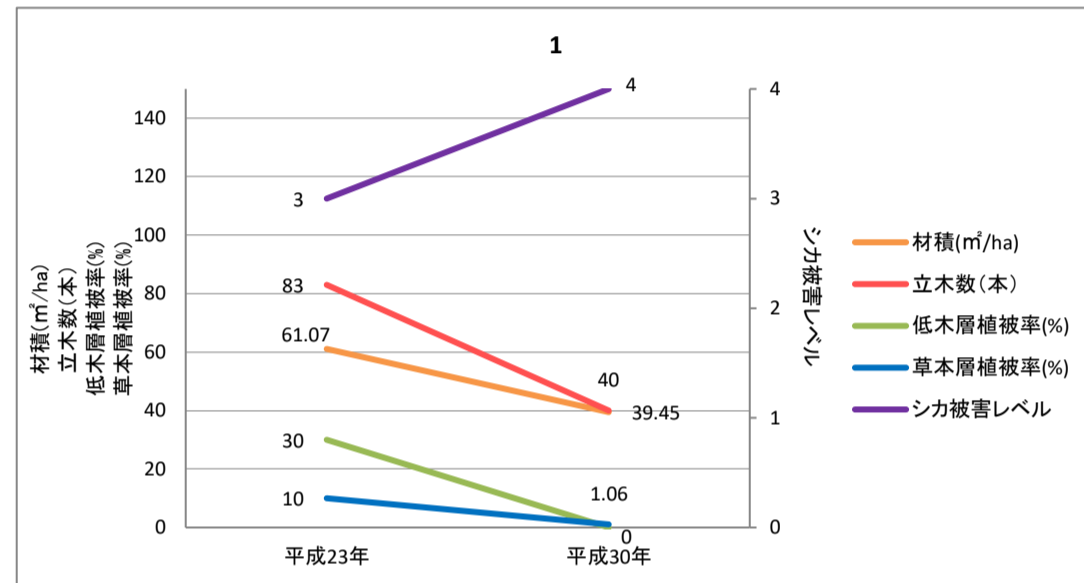
大径木の枯損や倒伏はなく、高木層は健全。低木層は胸高直径5cm以下の小径木が多いが、林内の見通しはよい。草本層は植被率が極めて低く、貧弱である。急傾斜且つ谷部に位置するため、表土流亡が起こっており、草本層の衰退が顕著である。

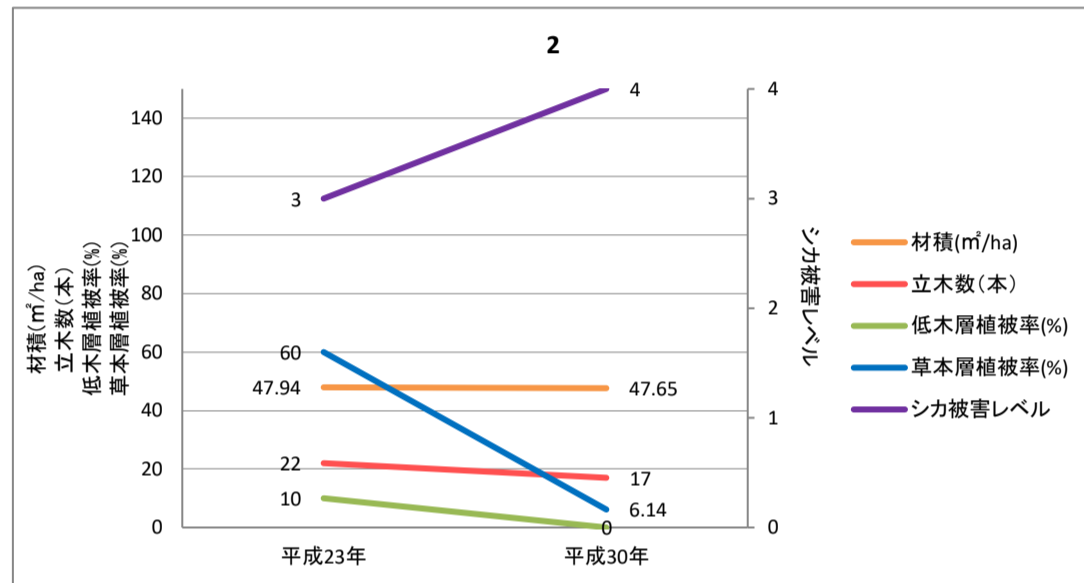
大径木の枯損や倒伏はなく、高木層は健全。低木層の立木はほとんどなく、林内の見通しは非常によい。草本層は植被率が極めて低く、貧弱である。礫が多く、急傾斜且つ谷部に位置するため、表土流亡が起こっており、草本層の衰退が顕著である。
