平成30年度保護林モニタリング調査結果 (図表)

①祖母山・傾山・大崩山周辺森林生態系保護地域(1)

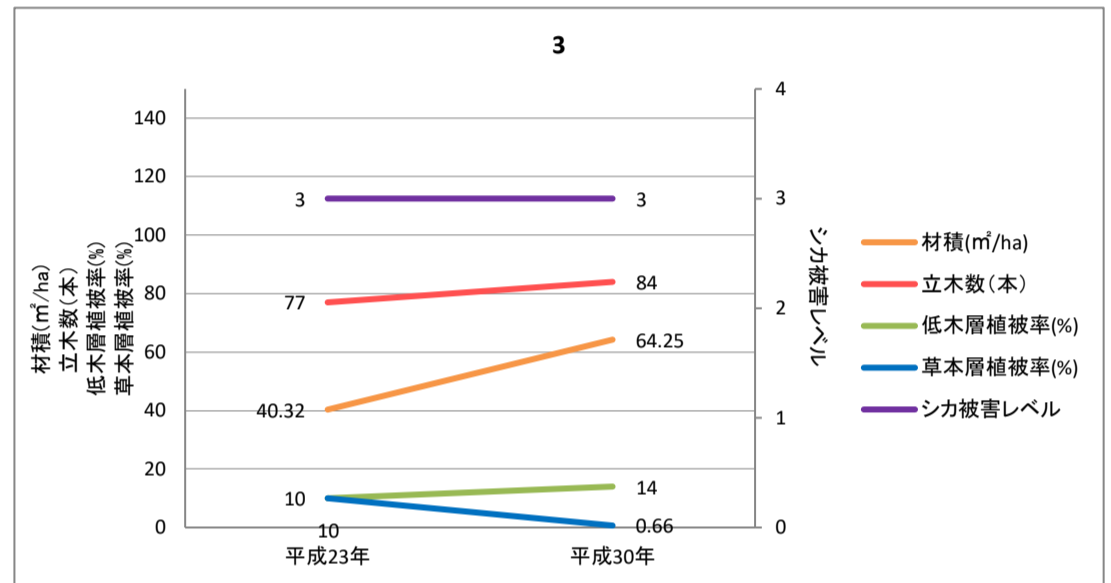
大径木の枯損や倒伏はなく、高木層は健全。低木層はヒサカキが優占するが、林内の見通しはよい。草本層は植被率が極めて低く、貧弱である。シカの糞が多い。暖傾斜のため表土流亡は起こっていない。
