第3回保護林現地視察報告書（対馬の現状報告）

米田健・岩本俊孝（九州森林管理局保護林管理委員会委員）

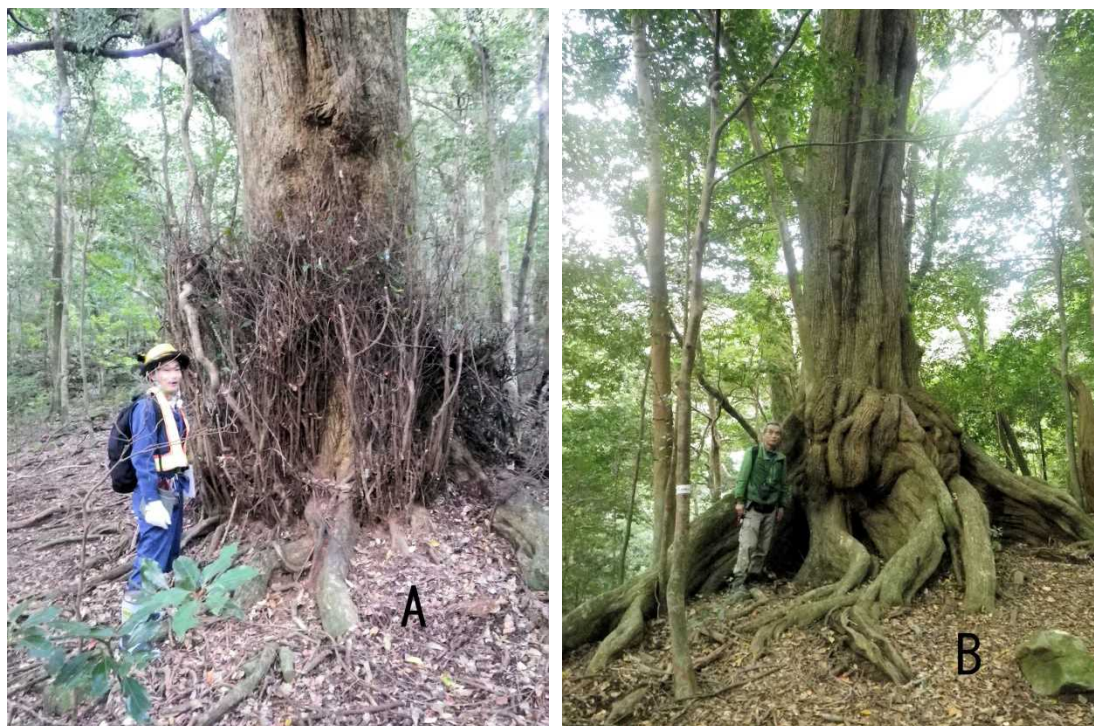
竜良山保護林のスダジイは萌芽更新で強風攪乱をしのいでいる (Miura & Yamamoto, 2003)。これは奄美諸島の森林と同じ生存戦略である (米田, 2016)。直径が 1 m を越えるような老齢木には、幹の周りに多くのシュートを萌芽させて次世代につないでいる (写真 5A, 14, 15)。また花崗岩の浅い土壌に板根を発達させ強風をしのいでいる個体も分布していた (写真 5B)。この保護林にはイスノキの大径木も多く生育している。この樹木は、幹材比重が高くして幹の強度を上げることで強風に耐えているのであろう。今回視察できなかった神崎保護林では、シマモクセイ (ナタオレノキ) が保護林内の海岸付近で優占している。鉈 (ナタ) が折れるほど硬い幹を持つ本種は、強風がまともに吹き付ける立地に生育地を確保したのであろう。シマモクセイは、神崎とほぼ同緯度で、西に約 100km 離れた韓国領の巨文島 (図 5 参照) にも分布する (北村・村田, 1985)。おそらく、神崎と同様の強風環境であらう。

写真 5. **A:** 竜良山のスダジイ大径木。幹もとから多数の萌芽シュートを出している。シュートの葉は、シカによりほとんど食べられていた。このような萌芽個体を複数本観察できた。**B:** 板根を発達させたスダジイの大径木。板根の長さが 5m 程に伸びた個体もあった。

- ・ 竜良山スダジイ保護林では、シカの食害の影響はあると思われるものの、大径木の倒壊は多くなかった。ただ、スダジイ等の高木で樹幹部が密に覆われているため、一旦下層植生が劣化すると、次世代の高木層となるべき幼樹の成長が望めない。したがって、今後のシカ防護柵は巨木の倒木が起こった場所、あるいはスダジイの幹回りに発達した萌芽を中心に防護するのがよい。

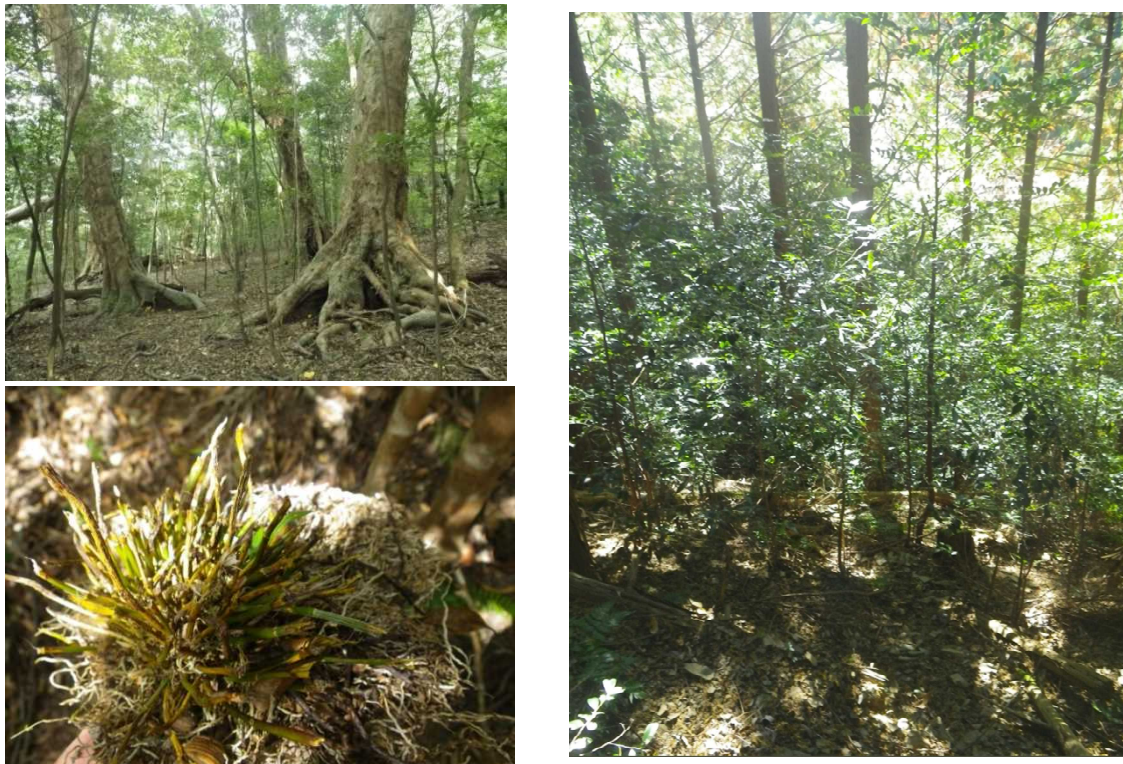
照葉樹林では下層植生に与えるシカ食害の影響は、視覚的にはササ層を喪失したブナ林ほど明確ではない。しかし、表 3 と図 4 に現れたように、その種構成がシカの忌避植物へ偏り、下層植生の植被率が確実に低下している。今回視察した 3 つの保護林間では、竜良山がもっとも食害が進行しているように見えたが（写真 6 上）、モニタリングデータからはその差は明確でない。データからは、今回視察できなかった神崎保護林が最も深刻な状況のようだ。

写真 6. 左上：竜良山保護林の林相。シカ食害で低木層が欠如している。左下：白岳でみたシカによるセッコクの食痕。倒木や落枝で林床に落ちたものを食べていた。御岳でも食害されたセッコクを観た。右：御岳登山口から続く急斜面の植林上部には、カシ類を含む多様な樹種からなる下層植生が分布していた。この撮影位置を図 1 の右図上に示す。

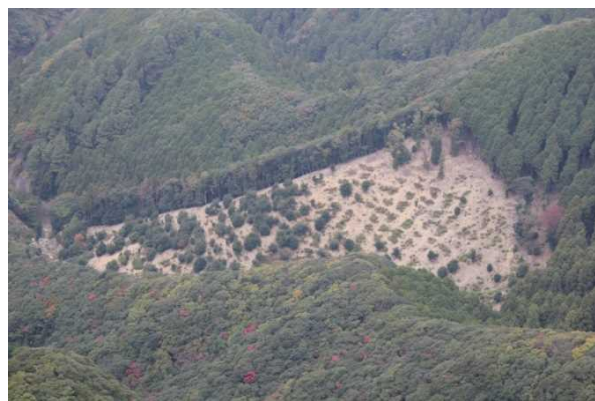
写真9. 白髪岳山麓の若い植林。遠景であったがシカの餌場になっているように見えた。

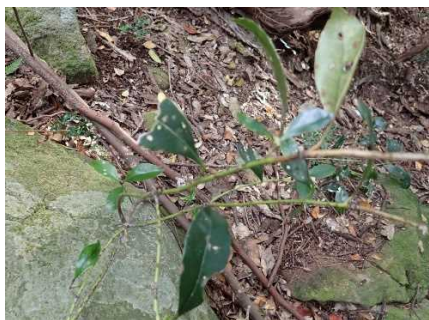
11月11日は、竜良山保護林内を視察することができた。スダジイの巨木は200～500年前後の樹齢のすばらしいものであった。しかし、プロット30601では、下生えは1m～1.5m程度イヌガシの幼樹（写真10）がほとんどで、他には、アリドオシ（写真11）、クロキ、ヤブツバキ、バリバリノキ、サカキが多かった。すべてシカの忌避植物である。また、このプロットの近くにはイノシシやシカの糞が点々とみられた。また、忌避植物の一つであるクロキにはシカのものと思われる食痕が見られた（写真12）。その後、このプロットに近い平成23年度（約8年前）設置のシカ防護柵を見せてもらったが、九州本土のシカ柵より低木層や草本層の発達が遅い印象を受けた。巨木が林冠を覆っており、林内の日差しが弱いため林床部の植生の発達が遅いのではないかと思われた（写真13）。

写真 12. クロキ葉のシカによる食痕。

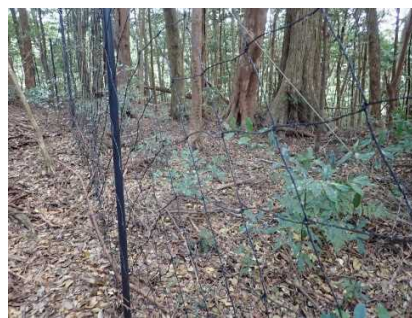
写真 13 約 8 年前に設置されたシカ防護柵内。

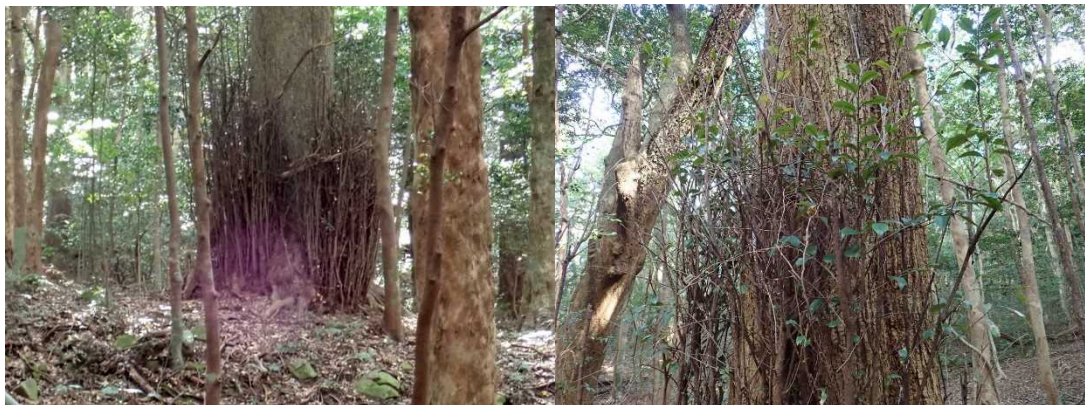
この林に見られた特徴の一つは、スダジイの幹の周囲に発達した萌芽の取り巻きである（写真14）。このスダジイの萌芽はシカにとってよい餌であるらしく、およそ1.8m以下の

萌芽の葉や芽はきれいに刈り取られていた。それを超える高さでは葉が茂り始めており（写真 15）、シカの食害をやり過ごすことさえできれば、スダジイについては次世代の更新の材料となりえる。

写真 14. 竜良山保護林スダジイ萌芽。

写真 15. シカ食害を免れたスダシイ萌芽の葉。

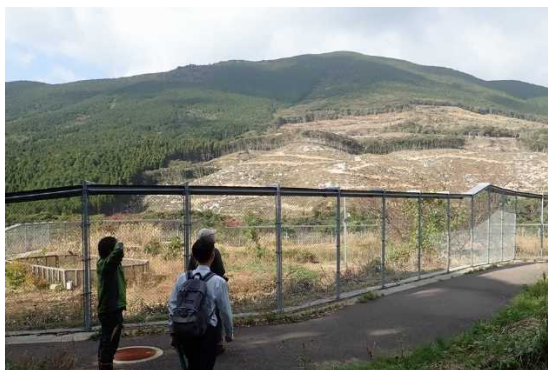
なお、この林のシカの密度はある程度高いと思われるが、優占高木の地表根が地面を覆っており（写真 16）、かつ忌避植物を中心とした幼木が下層にまだ残っているため、全体的に見てシカによる林相の破壊が危機的であるという印象は受けなかった。ただ、後述するようにシカ密度はかなり高い。また、隣接するヤマネコ野生順化ステーションの北側で広範囲の伐採が進行中であり（写真 17）、今後この林へ、増加したシカが移動してくる可能性

写真 17. ヤマネコ野生順化センター北の伐採地。

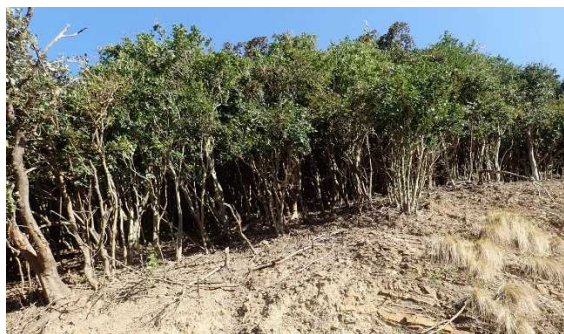
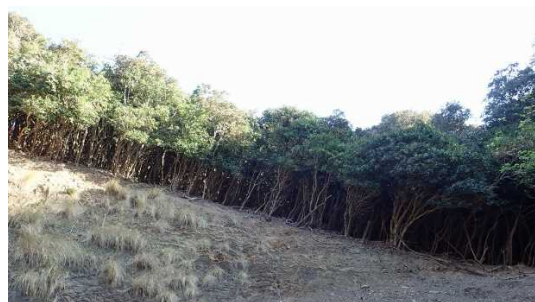
特に海岸沿いの林内が酷く、上部の林冠以外に緑が残っていない状況であった(写真 18, 19)。上島北端部の海岸沿いには落葉林が比較的多く、その林内の状況は緑が少ない分、より厳しい現状に見えた。対馬においては海岸沿いには耕作地が少なく、シカの捕獲事業も集中的に行われていないのかも知れない。

写真 18. 野生生物保護センター傍の林相 1。

写真 19. 野生生物保護センター傍の林相 2。

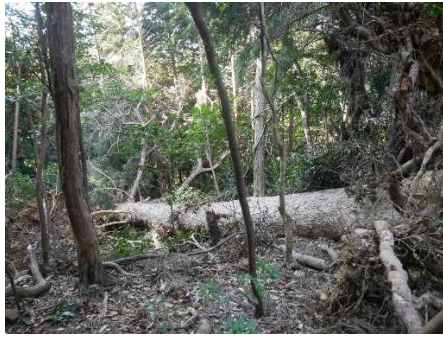
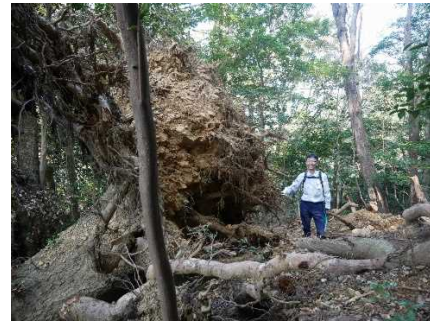
12:20 に国有林界（標高 333m）を通過した。国有林に入ると巨木が多くなり，特にモミの大径木が目につくようになった。尾根筋上の 347m 地点で巨大なモミの倒木が見られた。案内の方の話によるとこの前の台風で倒れたものであろうとのことであった（写真 26, 27）。その後，保護林内のところどころで巨木が倒れているのを見かけるようになったが，健康な自然林であればこれほど頻繁に巨木の倒木はないだろうと思われた（写真 28, 29）。シカの食害が急激に進行し，土壌の悪化（表土の流失，乾燥化等）が進んでいる可能性がある。

写真 26. モミ巨木の倒木 1

写真 27. 写真 26 の倒木基部

- ・ 御岳では、尾根筋に近い国有林内は、シカの食害による下層植生の劣化、その影響に伴って生じたと思われる土壌流失・乾燥化や台風等の強風による大径木(特にモミ)の倒壊等が生じている。この林についても、倒木によって生じたギャップを中心とした防護柵で、林内植生の多様性を確保するのがよい。

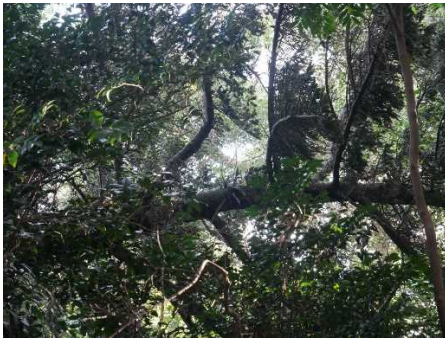
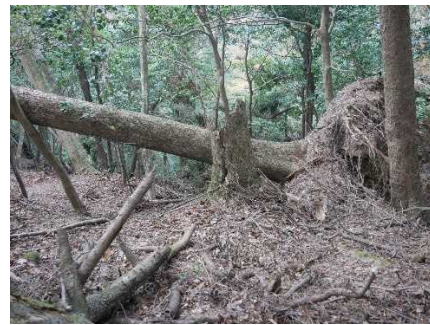
写真 28. モミ巨木の倒木 2

写真 29. 主尾根部でのモミ巨木の倒木 3

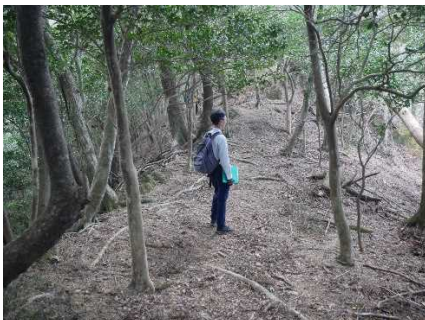
写真 30. 主尾根部の裸地状態

標高 419m で主尾根上に達し、その後御岳の山頂へ進んだ。なお、保護林内の尾根筋上ではところどころでシカの糞が見られるようになった。また、尾根筋上の登山道周りにはほとんど裸地状態であった（写真 30）。低木層があっても、イヌガヤ、ツバキ、シロダモなどが主で、基本的にシカの忌避植物で占められていた。また、過去のギャップと思われる尾根筋上の東側林内で、下層がほとんどイヌガシで占められているパッチを発見した（写真 31）。巨木が倒れてギャップが出現したが、その後生育を始めた嗜好される幼樹は食べられ、忌避植物のイヌガシだけがまともに残ったものであろう。

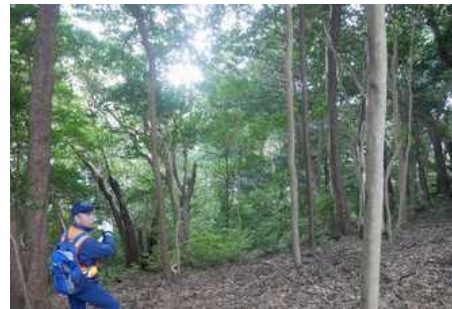
写真 31. ギャップ内のイヌガシ幼樹パッチ

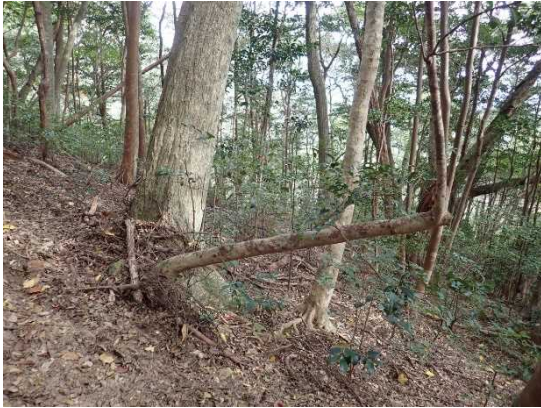
10:18に国有林界の標石を通過した。この頃から国有林内は樹高十数メートルの二次林となった。また、カラスザンショウの幹にシカによる皮剥ぎ跡や、スダジイ萌芽の食痕、サカキやクロキの葉への食痕が見られるようになった。すなわち、国有林に入って明らかにシカ密度が上がったと感じられた。林内の低木層は残っており、イヌガシ、サカキ、ヒサカキが優占していて、下層木の被度は5-10%程度であった(写真32)。

写真 32. 白岳国有林内下層木。忌避植物が多いが、下層として植生が残っている。

- ・ 白岳周辺の国有林で、徐々にシカの密度が上がってきていると思われるが、まだ他の保護林に比べて密度は低い。今の内にこの林内(あるいは尾根筋)の生物多様性を全体的に担保できるシカ防護柵を設置するのがよい。

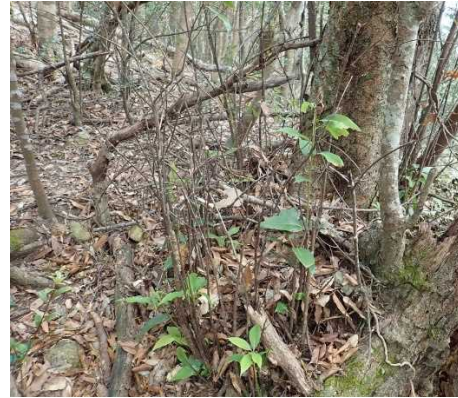
11:10頃には頂上直下の岩場の下に到着した。ここで、ゲンカイツツジの葉に食痕が見られた。また、頂上近くの鳥居の下で、アカガシ(写真33)、モッコクの葉に食痕が見られた。

写真 33. 白岳国有林内に残っているアカガシの萌芽。食痕はある。

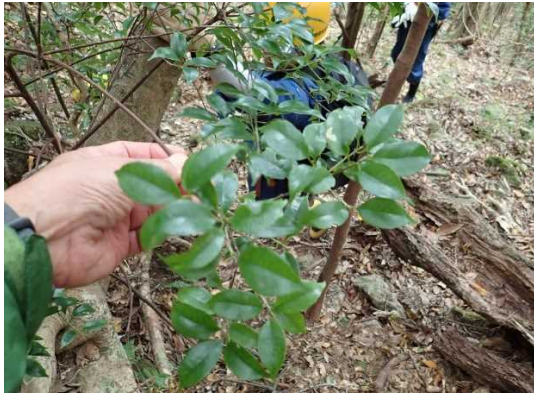
頂上へ登った後、12:30頃からモニタリングプロット44102に向かって林内をトラバースした。途中、シカ糞2糞塊を発見した。また、林内にはイヌガシ、クロバイ等の忌避植物のほか、クロキ、サカキなどの中程度に忌避される植物が低木層を構成していたことを考えると、登山道周辺よりは、このモニタリングプロット周辺の方が、シカ密度が高いのではないかと思われた。特にプロット周辺の林内では、下層に忌避植物のクロバイが多くみられた(写真34)。

写真 34. 白岳モニタリングプロット 44102 内のクロバイ。食痕はない。
