令和3年度 保護林モニタリング調査結果(概要)

令和4年 2月 14日

①奄美群島森林生態系保護地域

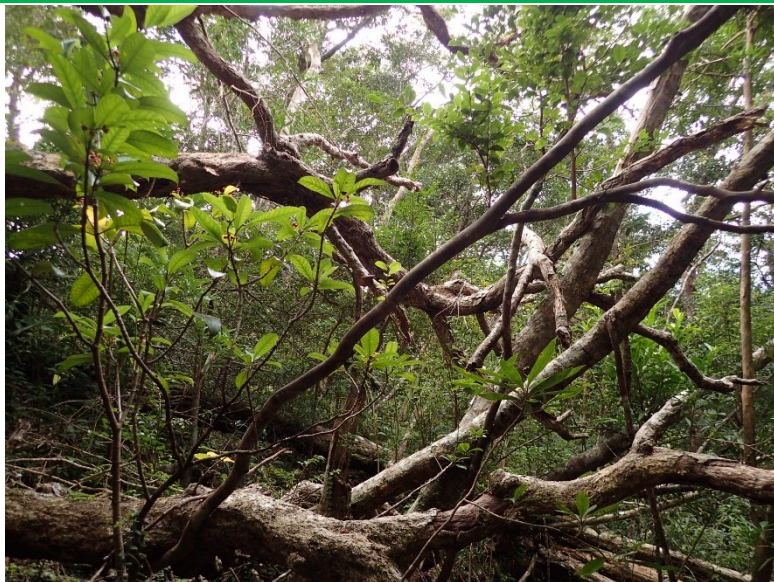
プロット202そ

特徴：標高372mの山腹平衡斜面に位置するスダジイ群落

0 (平成22年度)→0 (平成27年度)→0 (令和3年度)

- ・高木層では、モッコク、スダジイ、クロバイ等の枯損が確認された
- ・低木層植被率は高く、サクラツツジ、ヤマヒハツやスダジイなどの小径木が林立し、林内の見通しは非常に悪い
- ・草本層の植被率も高く、ヨゴレイタチシダやシラタマカズラが優占する他、イジュやウラジロカンコノキなどが生育し、種多様性が見られた

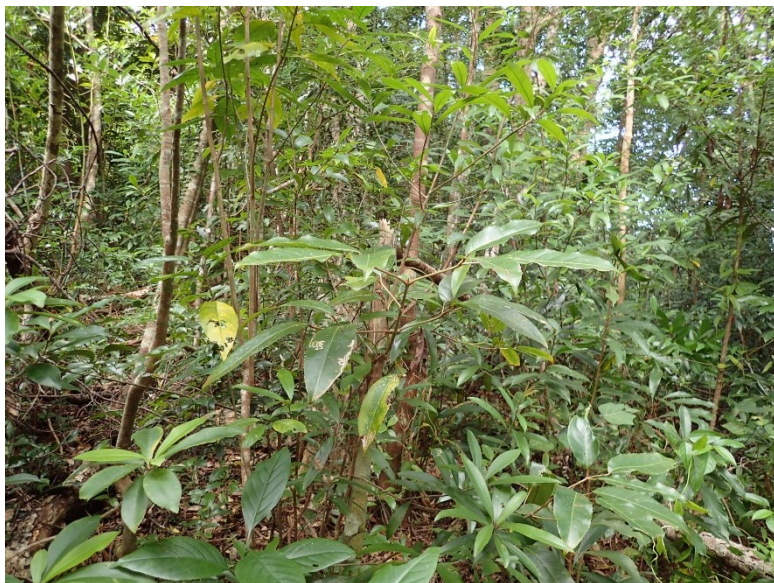
プロット203れ

特徴：標高349mの山腹平衡斜面に位置するスダジイ群落

0 (平成22年度)→0 (平成27年度)→0 (令和3年度)

- ・高木層では、ホルトノキ、スダジイ、樹種不明の枯損が確認された
- ・低木層植被率は高く、優占種のシシアクチやモクタチバナなどの小径木が林立し、林内の見通しは非常に悪い
- ・草本層の植被率も高く、キノボリシダやシシアクチが優占する他、ヘツカシダやシマミサオノキなどが生育し、種多様性が見られた

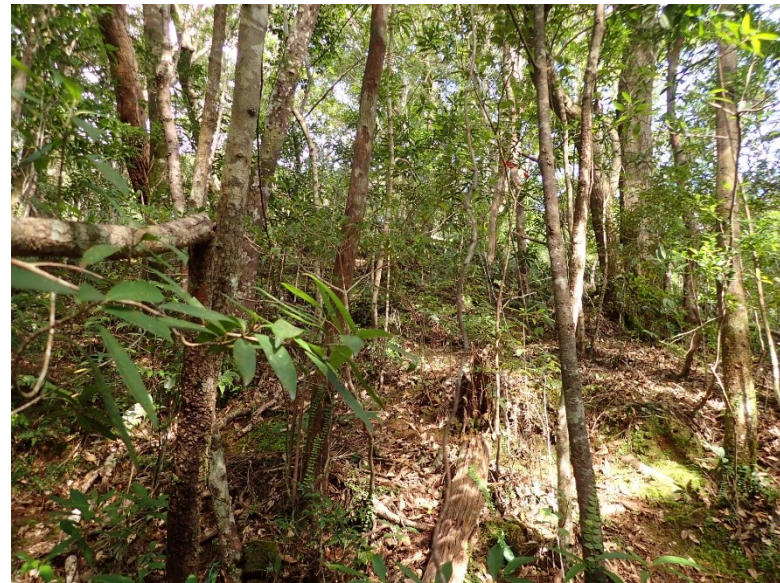
プロット212ぬ

特徴：標高282mの山腹平衡斜面に位置するスダジイ群落

0 (平成22年度)→0 (平成27年度)→0 (令和3年度)

- ・高木層では、スダジイと樹種不明の枯損が確認された
- ・低木層植被率は高く、優占種のアデク、スダジイ、タイミンタチバナなどの小径木が林立し、林内の見通しは非常に悪い
- ・草本層の植被率も高く、コシダやヨゴレイタチシダが優占する他、ヒリュウシダやギーマ、イジュなどが生育し、種多様性が見られた

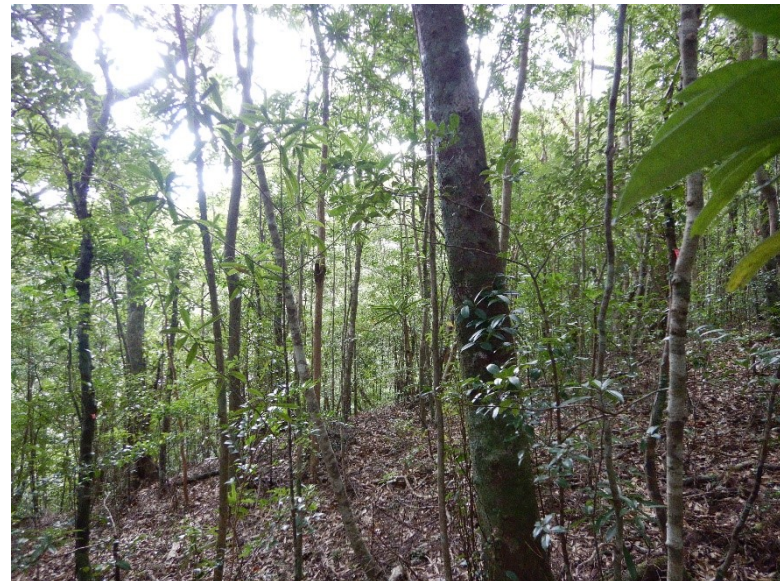
プロット213い②

特徴：標高335mの山腹凸斜面に位置するスダジイ群落

0 (平成22年度)→0 (平成27年度)→0 (令和3年度)

- ・高木層では、コバンモチ、クロバイ、イジュ、スダジイの枯損が確認された
- ・低木層植被率は高く、タイミンタチバナ、イヌマキ、イスノキが優占し、これらの小径木が林立しており林内の見通しは非常に悪い
- ・草本層は、タイミンタチバナとアデクが優占する他、スダジイやムッチャガラなどが生育していたが、林床が暗いためか植被率は低かった

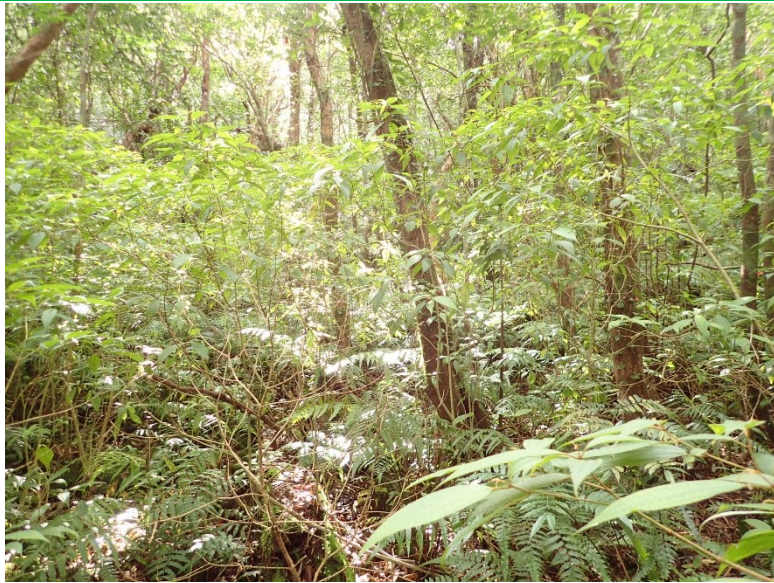
プロット213い①

特徴：標高408mの山腹平行斜面に位置するイスノキ群落

0 (平成22年度)→0 (平成27年度)→0 (令和3年度)

- ・高木層では、枯損及び倒伏は確認されなかった
- ・低木層植被率は高く、ミヤマハシカンボクが優占し、主に本種が繁茂しており林内の見通しは非常に悪い
- ・草本層の植被率も高く、アマミシダが優占する他、ヘツカシダやウラジロガシなどが生育していたが、林床が暗いためか種数は少なかった

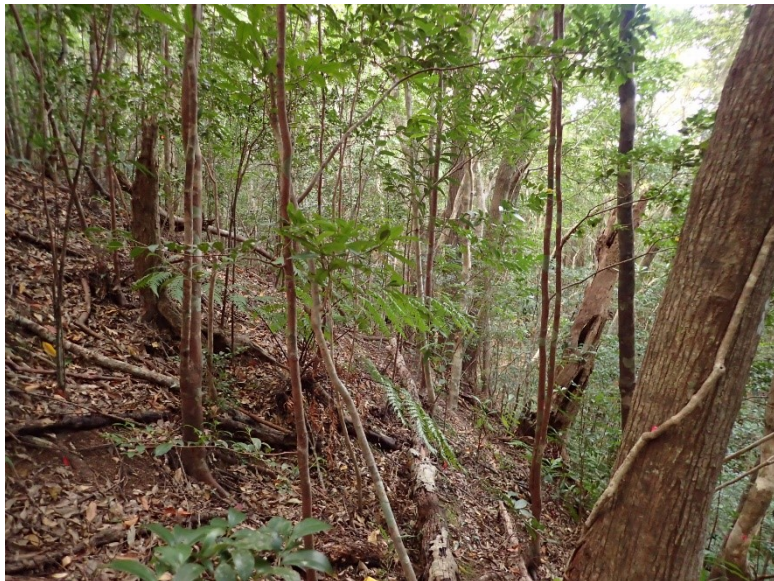
プロット217お

特徴：標高261mの山腹凹斜面に位置するスダジイ群落

0 (平成22年度)→0 (平成27年度)→0 (令和3年度)

- ・高木層では、スダジイのみ6本もの枯損が確認された
- ・低木層植被率は高く、クロヘゴが優占し、その他にイスノキやシシアクチなどが林立し、林内の見通しは非常に悪い
- ・草本層は、シシアクチとクロヘゴが優占するが、林床が暗いためか植被率は低かった

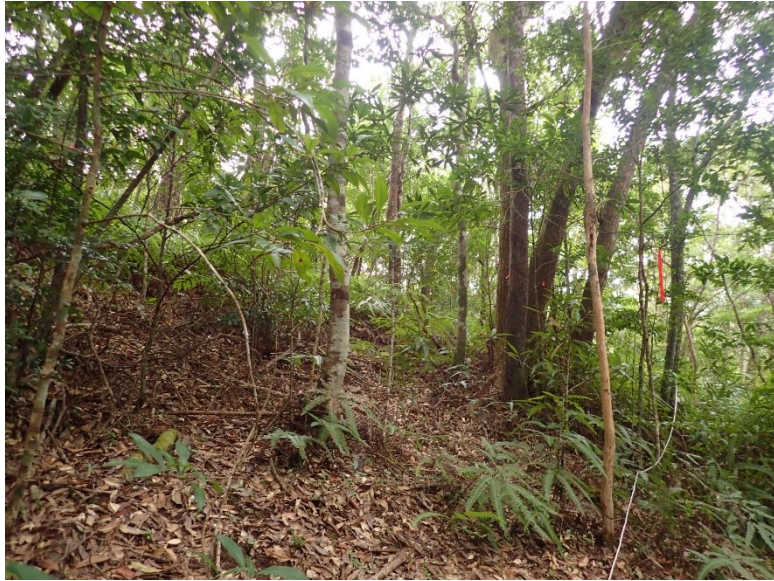
プロット217た

特徴：標高93mの山腹平行斜面に位置するスダジイ群落

0 (平成22年度)→0 (平成27年度)→0 (令和3年度)

- ・高木層では、スダジイとヒメユズリハの枯損が確認された
- ・低木層植被率は高く、クロヘゴとスダジイが優占し、タイミンタチバナやシシアクチなど小径木が林立しており林内の見通しは非常に悪い
- ・草本層の植被率も高く、部分的にコシダが繁茂する他、シシアクチやヒリュウシダなどが生育しており、種多様性が見られた

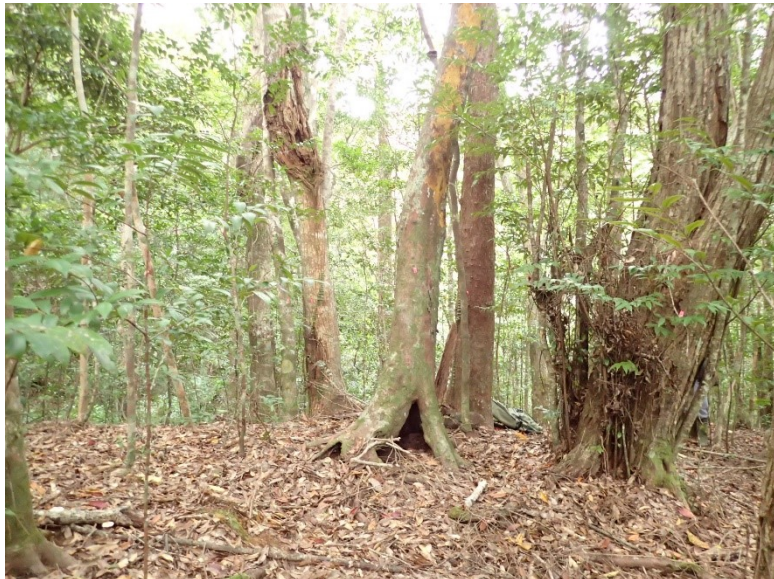
プロット220な

特徴：標高84mの平坦尾根に位置するスダジイ群落

0 (平成22年度)→0 (平成27年度)→0 (令和3年度)

- ・高木層では、樹種不明の他、主にスダジイの枯損が確認された
- ・低木層はイジユ、イスノキ、タイミンタチバナが優占し、これら小径木が林立しており林内の見通しは悪い
- ・草本層はシマミサオノキとイスノキが優占するが、尾根上で乾燥しているためか植被率は低かった

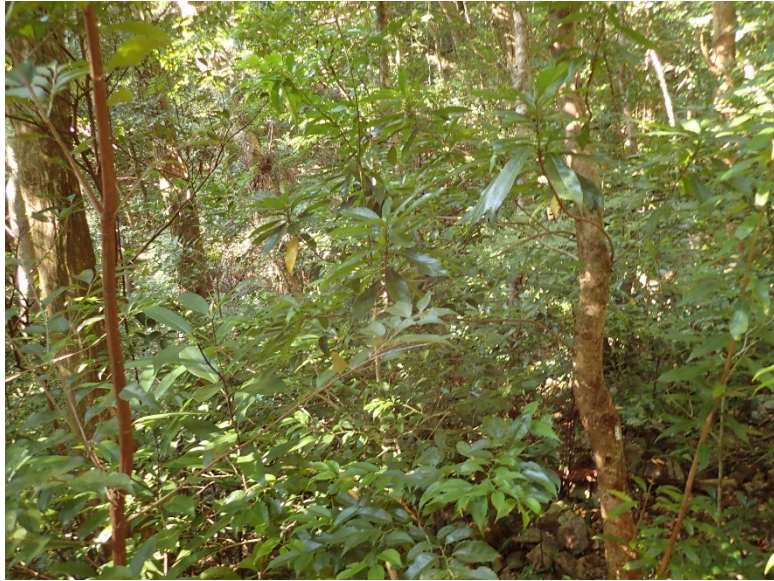
プロット232ほ

特徴：標高208mの山腹平衡斜面に位置するスダジイ群落

0 (平成22年度)→0 (平成27年度)→0 (令和3年度)

- ・高木層では、スダジイを中心に8本、大径木のリュウキュウマツが6本その他、樹種不明の枯損が確認された
- ・低木層植被率は高く、シマミサオノキとボチョウジが優占し、この他タイミンタチバナやスダジイなど小径木が林立しており林内の見通しは非常に悪い
- ・草本層の植被率も高く、ヨゴレイタチシダとツルランが優占し、コウモリシダやコバノカナワラビなども生育し、種多様性が見られた

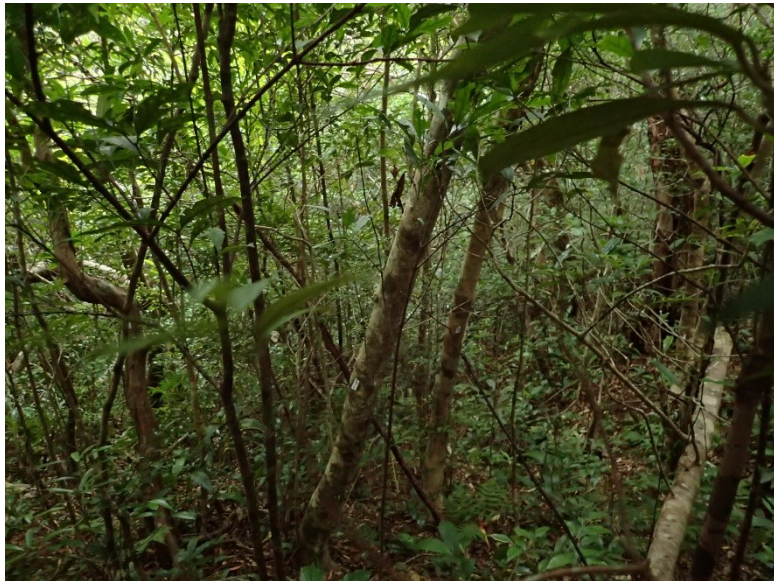
プロット234へ

特徴：標高321mの山腹平衡斜面に位置するスダジイ群落

0 (平成22年度)→0 (平成27年度)→0 (令和3年度)

- ・高木層では、スダジイを中心に8本、樹種不明の枯損が3本確認され、風倒木も複数確認された
- ・スダジイにカシノナガキクイムシ被害が確認された
- ・低木層植被率は高く、クチナシやサザンカが優占し、この他タブノキやスダジイなど小径木が林立しており林内の見通しは非常に悪い
- ・草本層の植被率も高く、コウモリシダとヨゴレイタチシダが優占し、キノボリシダなども生育し、種多様性が見られた①- 26

<p>対策状況</p>	<p>—</p>
<p>保護・管理案</p>	<ul style="list-style-type: none"> 平成27年度と比較し、植被率や種構成等に大きな変化は認められないことから現状は維持されていると考えられ、引き続きモニタリングを継続することが適当である。 カシノナガキクイムシの被害が生じていることから、引き続き発生状況を注視していくこととし、今後、カシノナガキクイムシの被害により樹勢が衰え危険木の発生が予見される場合には、伐倒駆除など必要な対策を行う。 森林生態系保護地域内には一部にスギ人工林があるが、その取扱については（奄美群島森林生態系保護地域保全管理方針書より）、基本的には地帯区分毎の取扱方針を踏まえて総合的に勘案することとなっている。現地確認したところ、現状では周辺常緑樹林と一体的に成林しており、病虫害発生や目立った倒伏等もないなど特段の問題は無いと思われた。このため、あえて伐採して攪乱を招くよりも、当面、現状のまま自然の推移に任せることが、妥当と判断された。なお、これらの取扱については、必要に応じて有識者の助言を得ながら対策を検討するものとする。 外来種については、関係機関と連携し相互の情報共有を図ることとする。また、定期的にモニタリングを継続実施し、その結果について評価・検証、必要に応じて対策を実施する順応的管理を行う。 また、盗掘・密猟等対策が重要となっていることから、関係機関、土地所有者、住民等と連携し、監視活動の強化やモニタリング、条例等に基づく適切な対策に取り組む。
<p>モニタリング間隔案 ※選定理由は新マニュアルp10参照</p>	<p>5年 ※世界遺産登録地域のため</p>

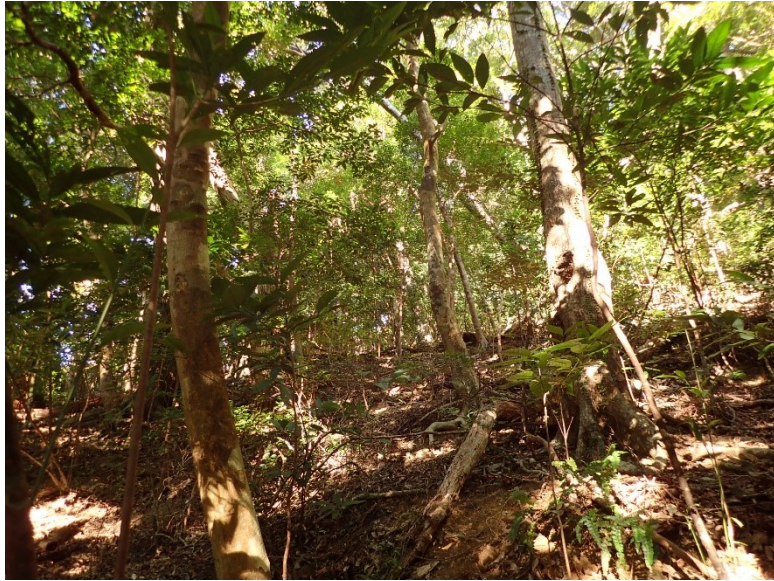
プロット235ろ

特徴：標高138mの山腹平衡斜面に位置するスダジイ群落

0 (平成22年度)→0 (平成27年度)→0 (令和3年度)

- ・高木層では、スダジイの枯損が5本確認され、カシノナガキクイムシ被害が生じていた
- ・低木層植被率は高く、オオシイバモチ、ボチヨウジの他アデクやシシアクチが優占し、林内の見通しは非常に悪い
- ・草本層は、スダジイとシマミサオノキが優占するが、急傾斜地のためか植被率は低かった

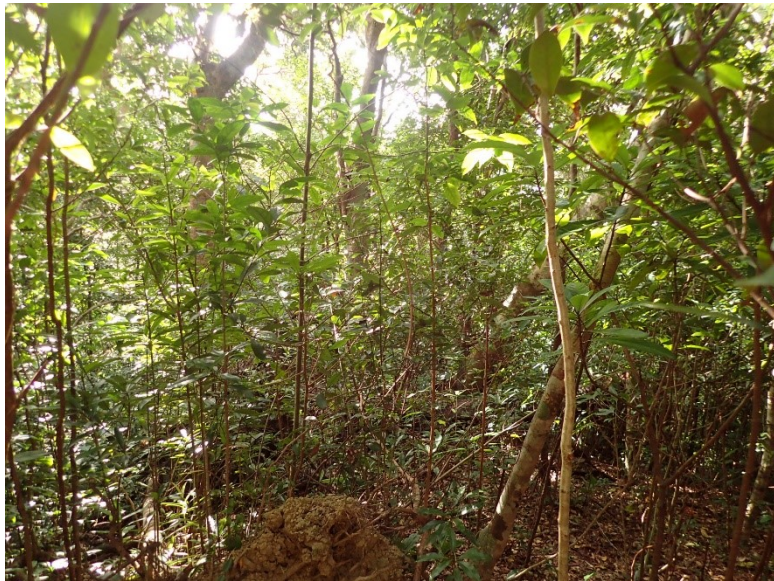
プロット243い②

特徴：標高260mの山腹凹斜面に位置するスダジイ群落

0 (平成22年度)→0 (平成27年度)→0 (令和3年度)

- ・高木層では、スダジイの枯損5本の外、ヒメアリドオシの枯損が確認された
- ・低木層植被率は高く、シマミサオノキとタイミンタチバナやイスノキが優占し、この他ギョクシンカやイヌガシなど小径木が林立しており林内の見通しは非常に悪い
- ・草本層の植被率も高く、ヒメアリドオシが優占する他、カツモウイノデ、サクラランやスダジイなども生育し、種多様性が見られた

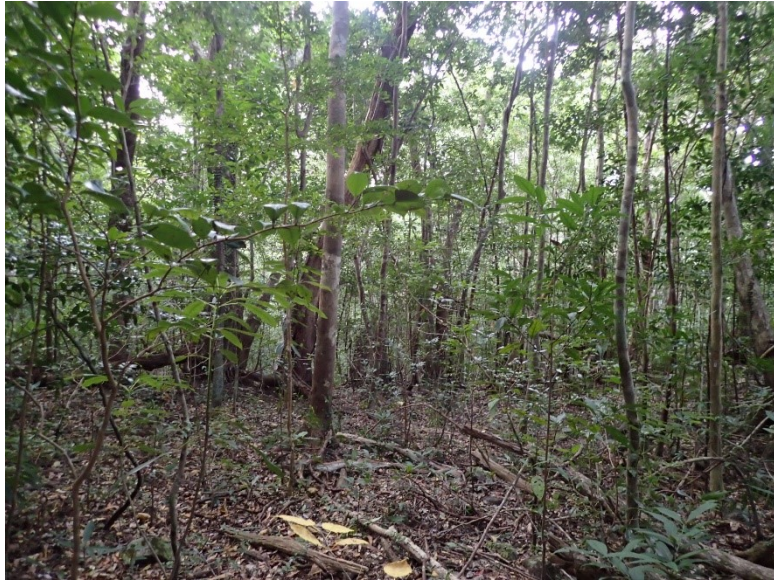
プロット243い①

特徴：標高234mの山腹平衡斜面に位置するオキナワウラジロガシ群落

0 (平成22年度)→0 (平成27年度)→0 (令和3年度)

- ・高木層では、スタジイの枯損が確認された
- ・低木層植被率は高く、イスノキとシマミサオノキの他シシアクチが優占し、林内の見通しは非常に悪い
- ・草本層は、ヒメアリドオシやサクラランが優占する他、シシアクチやイヌガシなどが生育し、種多様性が見られた

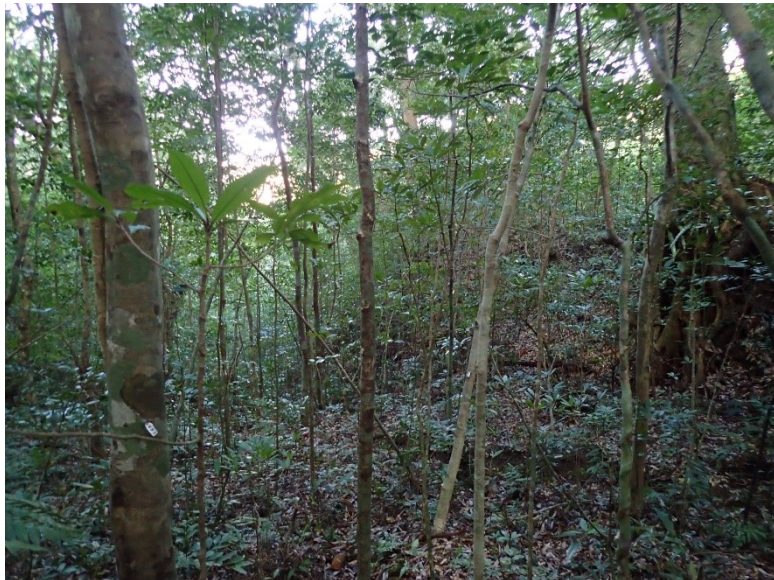
プロット246は

特徴：標高239mの山腹凹斜面に位置するオキナワウラジロガシ群落

0 (平成22年度)→0 (平成27年度)→0 (令和3年度)

- ・高木層では、オキナワウラジロガシの枯損が確認された
- ・低木層植被率は高く、シシアクチとボチョウジが優占し、林内の見通しは非常に悪い
- ・草本層の植被率も高く、コバノカナワラビとキノボリシダが優占する他、希少種のトクノシマエビネも確認され、種多様性が見られた

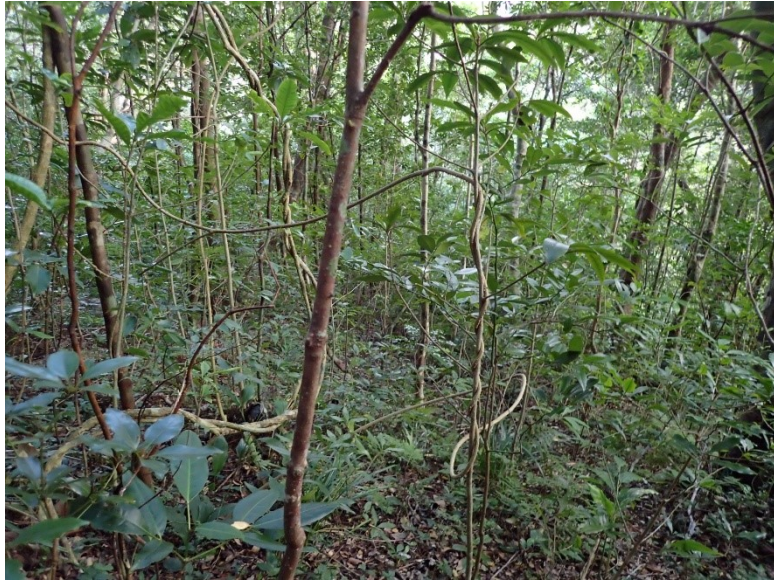
プロット248い

特徴：標高203mの山腹平衡斜面に位置するアマミアラ
カシ-イスノキ群落

0 (平成22年度)→0 (平成27年度)→0 (令和3年度)

- ・高木層では、ヤンバルアワブキの枯損が確認された
- ・低木層植被率は高く、モクタチバナが優占する他、ボ
チョウジやセンリョウなどの小径木が林立しており、
林内の見通しは非常に悪い
- ・草本層の植被率も高く、カツモウイノデやヒメアリド
オシ、コバノカナワラビが優占する他、希少種のトク
ノシマエビネも確認され、種多様性が見られた
