男女群島生物群集保護林現地確認報告（概要）

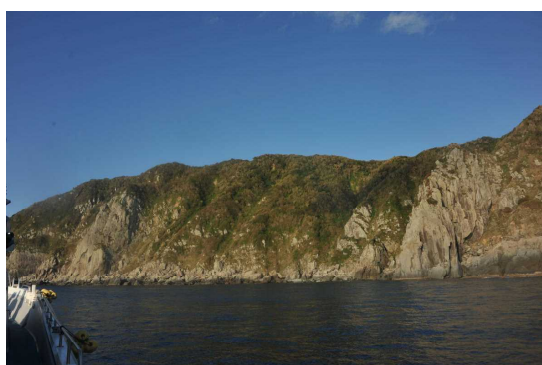
写真1 男島海岸線の露岩

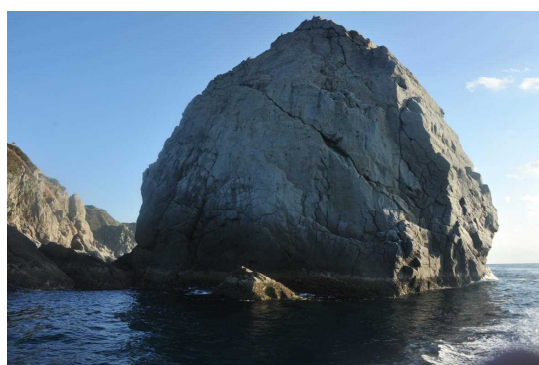
写真2 大きな岩塊で残る露岩

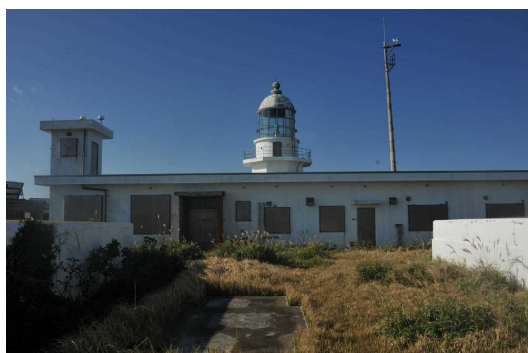
写真3 女島灯台施設

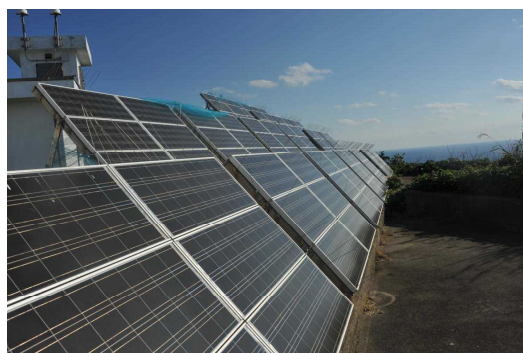
写真4 太陽光発電設備

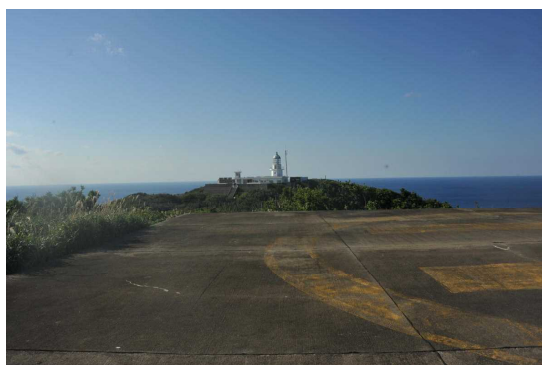
写真5 灯台手前ヘリポート

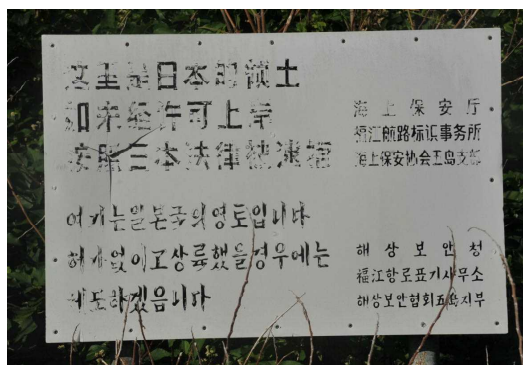
写真6 立入禁止看板（中国語、ハングル）

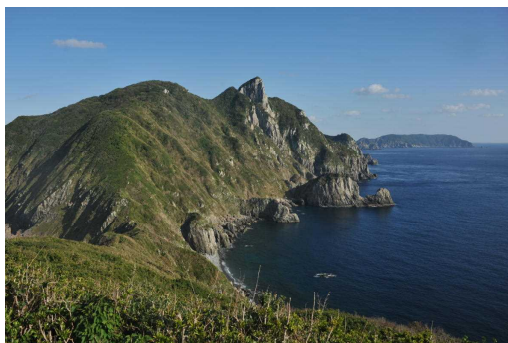
写真7 女島灯台手前からの遠望（奥は男島）

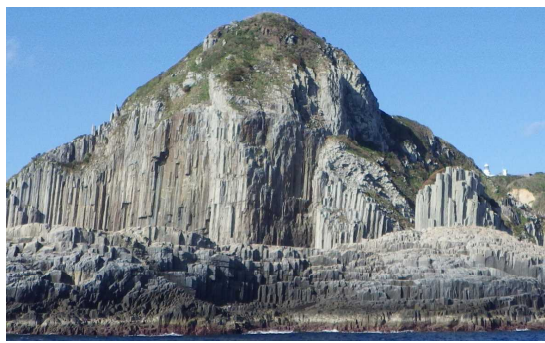
写真8 女島最南端の柱状節理

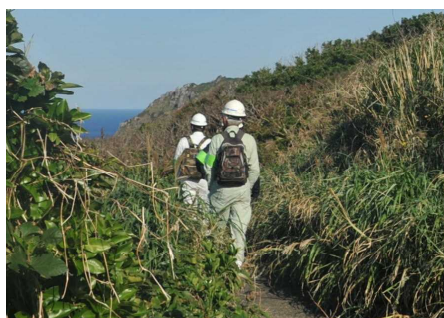
写真9 巡視の様子

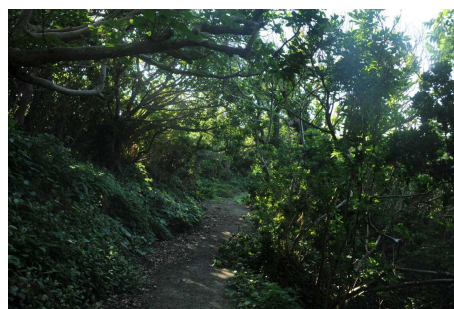
写真10 灯台までのアクセス道

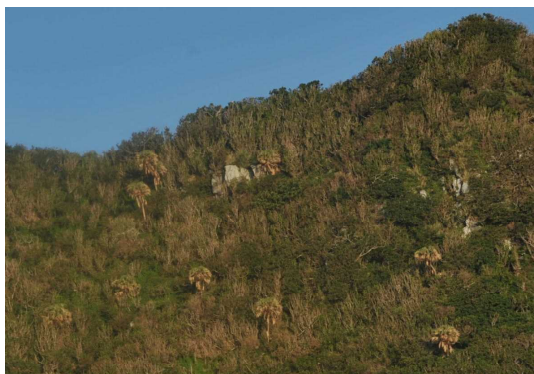
遠望した男島では、山頂付近にビロウが散らばって生育しているのが確認されており、これは、おそらく男島山頂部に比較的平坦な地形が広がっているため、土壌が発達し、部分的にビロウに適する土壌環境ができたものと考えられる。平成21年、22年モニタリング調査報告書では、この男島頂上部の平坦地にタブ林が成立していることが確認されており、そのことから推し量られる。

男島山頂部（東南側）のビロウ

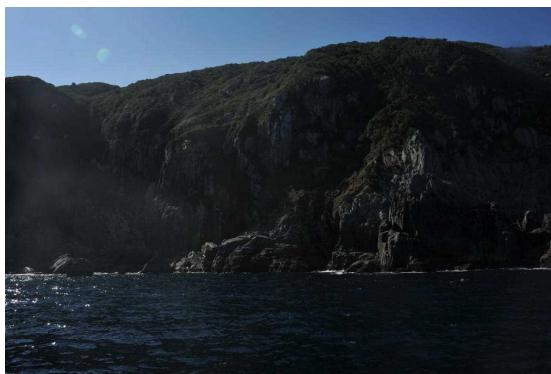
男島の西北側にビロウは見当たらない

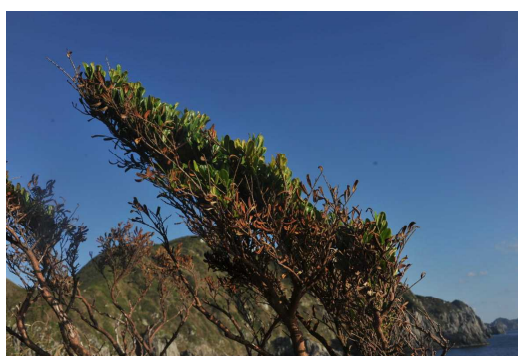
風衝樹形のハマヒサカキ

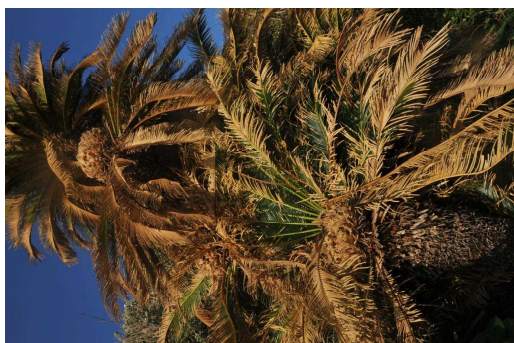
ソテツ（海風に当たり葉先枯れが目立つ）

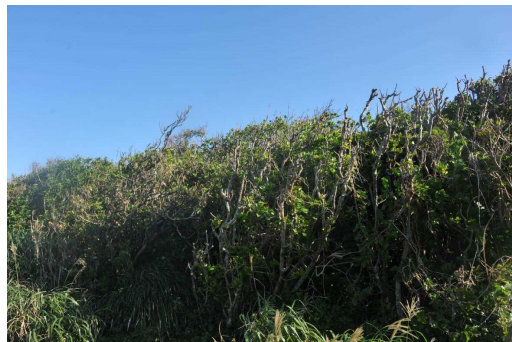
このうち、モクタチバナは過去の報告書にもあるとおり、この女島(諸島群)、男島の主要高木種であり、大きな群落をなしている。しかし、島全体の木本類も同様であるが、常時強風にさらされるためと、土壌層の厚さが限られるためか、樹高はそれほど高くなく、いずれもせいぜい5-6 m程度で、風が弱いところで7-8 mといったところと思われる。女島の北部、最も大きな男島の上部には、緩傾斜から平坦な箇所が広がる山頂部があり、そこまで行けば更に樹高の高いものもあると思われる。

モクダチバナの群落

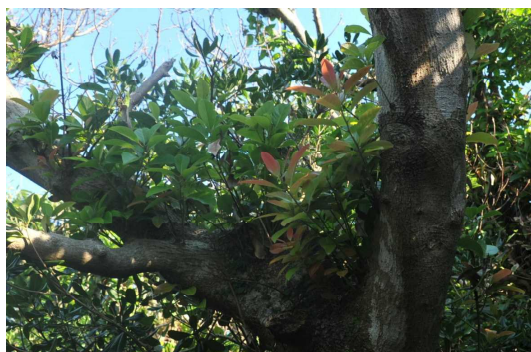
また、植生分布図でタブノキ林は男島と女島北部に限られていたが、女島南部の灯台手前(標高約100 m付近)まで上って尾根沿いに進むと、わずかに10 mに満たない程度であるが、小さな森林が群落状にできており、この中にタブが狭い範囲で複数個生育するのを確認できた。この辺りは、女島南部の中では、高標高地点であるが、通常海岸近くにある亜熱帯性植物のアコウ、群落状クワズイモがタブと混生して生育しているのが見られた。以下、主に灯台アクセス道沿いで確認した植生写真を掲載する。

タブ

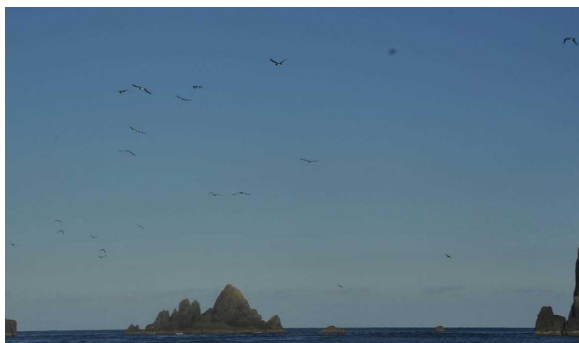
海鳥オオミズナギドリの繁殖地とされるが、今回の現地調査では確認できなかった。男女群島に近づく際、複数のハシブトガラスの飛翔を確認し、帰路の船上からは、西側、北側周辺にて、カツオドリ20羽程度が男島沖合で群舞するのが見られた。

カツオドリ群舞

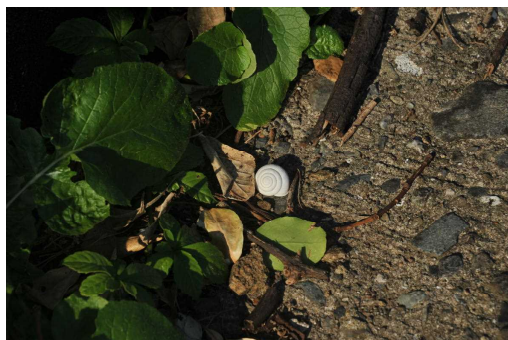
灯台までの歩道沿いの比較的海岸に近いところで、ダンジョマイマイ?の抜け殻を各所で確認した。

ダンジョマイマイ?の抜け殻

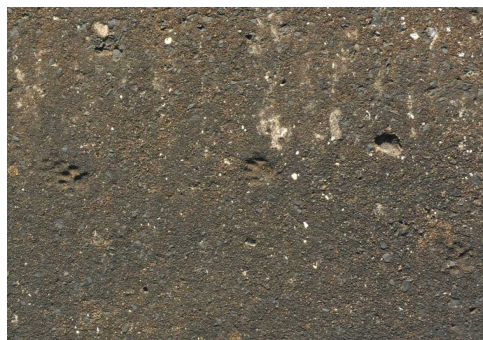
前回調査（30年度モニタリング調査）時点で確認されていたノネコの姿、糞等痕跡は、今回は確認できなかった。しかし、コンクリート栈橋表面でネコの足跡が確認でき、工事着工時(時期は不明)にはすでに生息しており、普段から海岸付近を活動の場としていたものと思われる。ノネコが、現在も生存しているかは不明である。そのほかの外来種の生息状況や影響については、確認できなかった。

ネコの足跡 (栈橋)

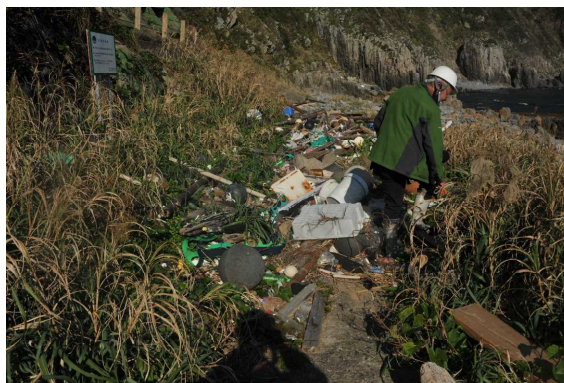
海岸周辺は、漁のウキ、草履ほか、中国等からと思われる漂流物が多数流れ着いている。女島の周辺岩礁では、釣り客と思われる者が複数上陸しているのが散見され、その周囲には、釣り客を運んだと思われる瀬渡船が複数待機しているのが見られた。

漂着ゴミの様子
