第2回保護林現地視察報告書

米田健・岩本俊孝（九州森林管理局保護林委員会委員）

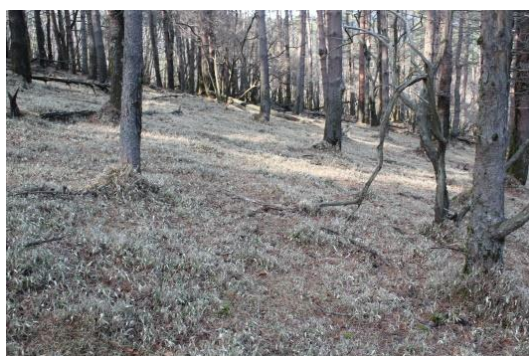
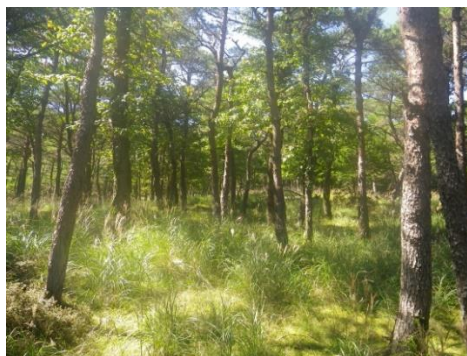
スズタケ群落は再生するのか? 今回の視察ルートには、生育したスズタケ群落は分布していなかった。図2下段右図に示すE地点ではスズタケの枯死樫が広く観られ、その林床にはスズタケの実生が生育していた(写真2下段右)。アカマツ林が分布するA地点(図2下段右)では、1980年頃には林床は密生したスズタケに被われていたが(岩本)、現在はススキが林床に広く分布していた。この場所は、2012年には被食で草丈が低くなったササが林床を覆っていたことから(写真2上段左)、ササからススキへの移行は、最近7年

写真2 上段の2枚：左は地点A（図2下段右図）での2012年1月の林床植生。シカの食圧で矮性化したササ（スズタケかミヤコザサかの同定はできていない）がアカマツ林の林床を一面に覆っていた。今回（2019.09.19）は地点D（図2）の林床と同様に、ササが消えてススキが優占していた。1980年頃にはこの林床（A）には草丈の高いスズタケが林床に密生していたことが観察されている（岩本）。下段の左側：7年前のブナ林（C地点）。林床にはスズタケが生育（生葉をつけている）していたが、今回は枯死し、枯死棒も消えていた。下段の右は、枯死棒が残る地点E（図2）で生育していたスズタケの実生。

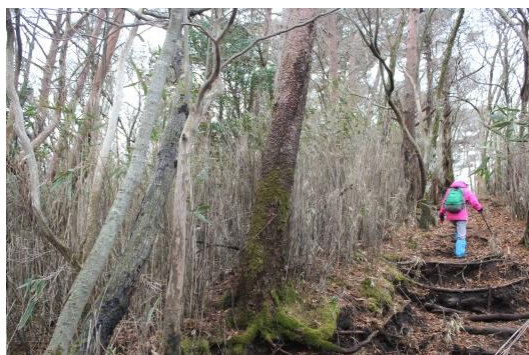
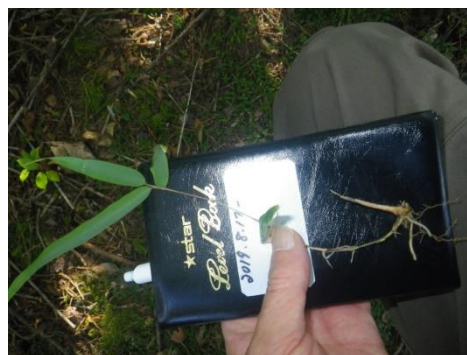
間の変化であることが分かる。また、C地点（図2下段右）においても、2012年には群落高が2m程度のスズタケが一面に分布していたが（写真2下段左）、現在は枯死棒も存在しなかった。C地点の近くにヒノキの植林があるが、そこでの剥皮の被害度は確実に高くなっており、シカ被害がカルデラの南部外輪山域へと拡大していた。この高い被食圧が続けば、芽生えた実生も消え、スズタケ群落が消滅し、その再生は難しくなるであろう。

- シカの食害はキャンプ場付近からエビノ岳外輪山南部の方へと広がりつつある。
- 成熟したブナ林が存在するが食害のため更新木が育っていない。防鹿柵の設置による対策が必要である。
- スズタケの実生を活用した、スズタケ群落の回復措置を実施する。
- モニタリングプロットをブナ林内に設けて林分の動態を継続観測する。
- トレールランは避けた方が良い。

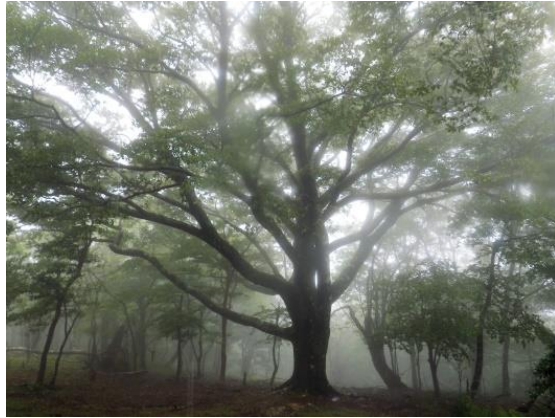
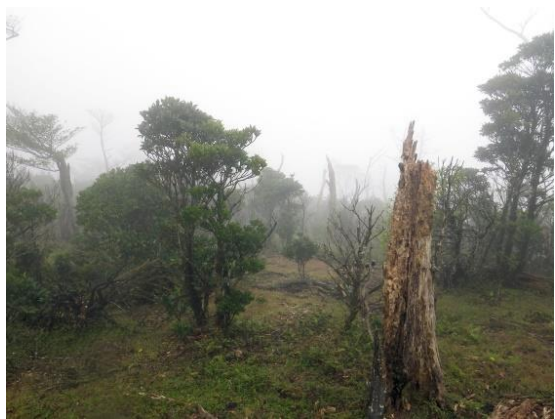
トレール沿いに散在するイチイの成木には皮はぎをさける金網（ラス）が巻かれていた。標高1340m、三池神社手前約500m付近から下層植生が貧弱になり見通しが良くなる。No.42501のモニタリングプロット付近では、林床をコケが一面を覆っていた（写真3左）。この付近では、ノウサギやシカの糞が多く落ちていた。ここから白髪岳山頂に向かって次第に高木が疎となり、低木の疎林状態に移行した（写真3右）。山頂付近では裸地化しており、トレールは土壌が流出し礫が露出していた。山頂近くに設けられたNo.42504は、コハウチワカエデとタンナサワフタギが林冠層を構成する低木林（林冠高5～9m）で、1.5m高程度に deer line が形成されていた。

写真3 A: モニタリングプロット 42502 付近の林相。正面の大径木はブナ。モニタリングプロット 42501 付近から下層植生が貧弱になる。高木は分布するが林冠の閉鎖度が減少してゆき、林床植生はシカの食害によりコケやシダのみに変わる。林冠木の実生は分布していない。B: 高木が消え低木が散在するまでに後退している。三池神社と白髪岳山頂間での景観。

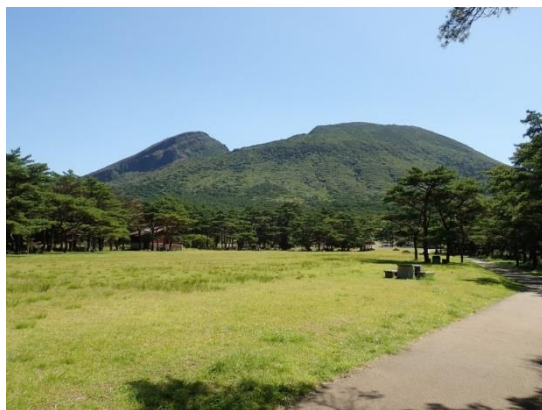
キャンプ場前の広場～山頂 キャンプ場前の広場にはシカ糞が多い。ここの芝生は夜間の採食場になっているためである（写真 5）。

写真 5 キャンプ場前広場に芝生。

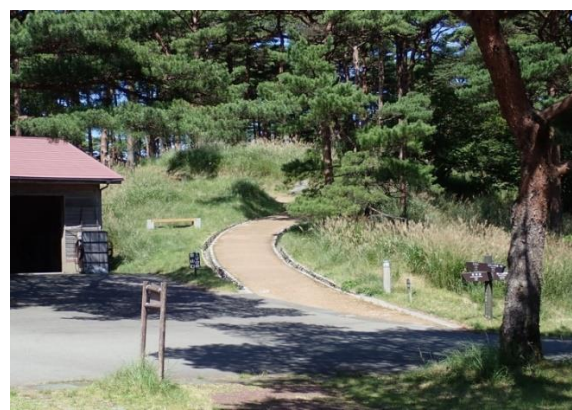
キャンプ場周辺は嘗て、密生したスズタケの群落であったが、現在そのスズタケは全く見られず、ススキ草原となっている。ススキはシカの餌として優先度の低い植物であることを窺わせる（写真 6）。

写真 6 キャンプ場周辺に広がるススキ群落。

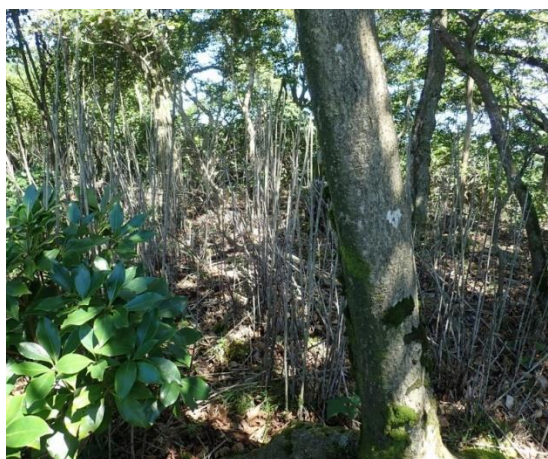
えびの岳登山途中のルート沿いにももちろんスズタケは見られない。主にクロヅルが繁茂している。ただ、食害はクロヅルの萌芽にも多少見られる。ところ所に、スズタケの枯死桿が残っている場所もある（写真 7）。ただし、糞は見つからなかったので、この周辺ではシカ密度はそれほど高くないと思われる。

写真 7 スズタケ枯死桿。

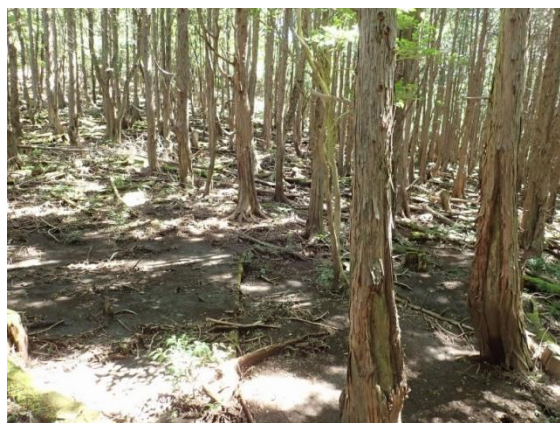
山頂～外輪山内部の草原 外輪山を山頂から下る途中にシカの剥皮害が激しいヒノキ林がある（写真 8）。かなり長い間にわたって剥皮が行われてきたようで、ほとんどのヒノキ樹が害にあっており、かつ被害程度も激しい。

写真8 ヒノキの剥皮被害状況。

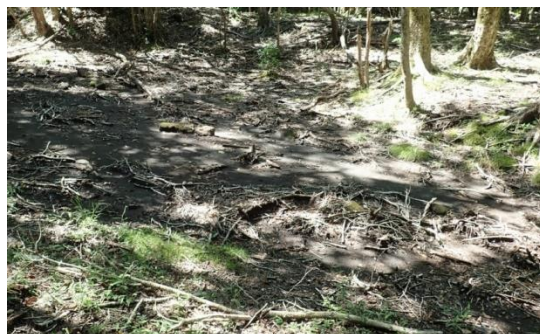
山頂を下った外輪山の低い所からカルデラに下ると、流れが砂に埋れており、シカ害によ

る下層植生の衰退によって砂の流出が始まっていることを伺わせる（写真9）。

写真9 砂に埋まった火口湖内の流れ。

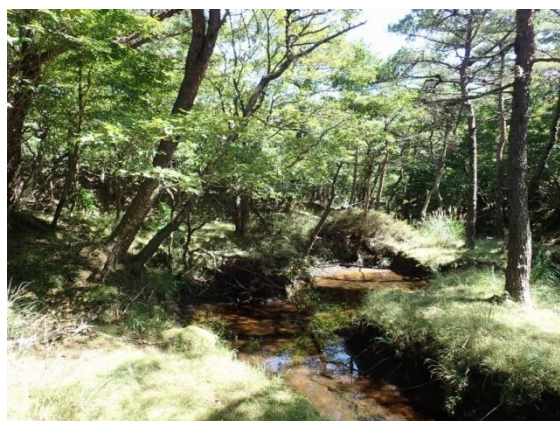
カルデラ最深部の、かつて湿地帯であったところもほとんど水気がなくなっており、湿地植物も消えている。わずかに水気が残っている周辺はシカの足跡と糞粒がみられ、また周辺部の短い草には食痕が多い（写真10、写真11）。水溜り周辺の利用度の高さが伺える。

写真10 カルデラの最深部にわずかに残った湿地。

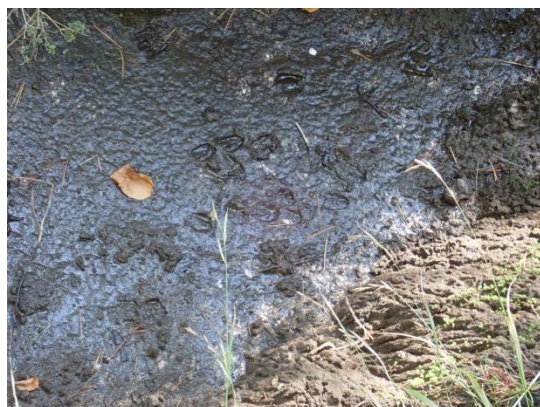
写真11 湿地に残されたシカの足跡。

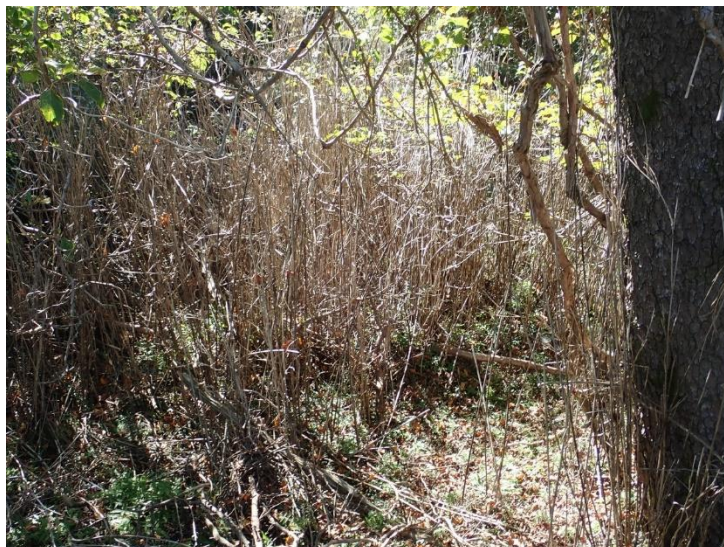
周回登山道の最終地点の近くの獣害ネットの内側あたりに、多くのまだ枯れて間もないスズタケの稈が見られ（写真12）、昔のスズタケ群落の面影を窺わせる。キャンプ場前の広場には相変わらず、シカ糞が多く見られる。

写真 12 周回登山道最終地点あたりのスズタケ枯死程。

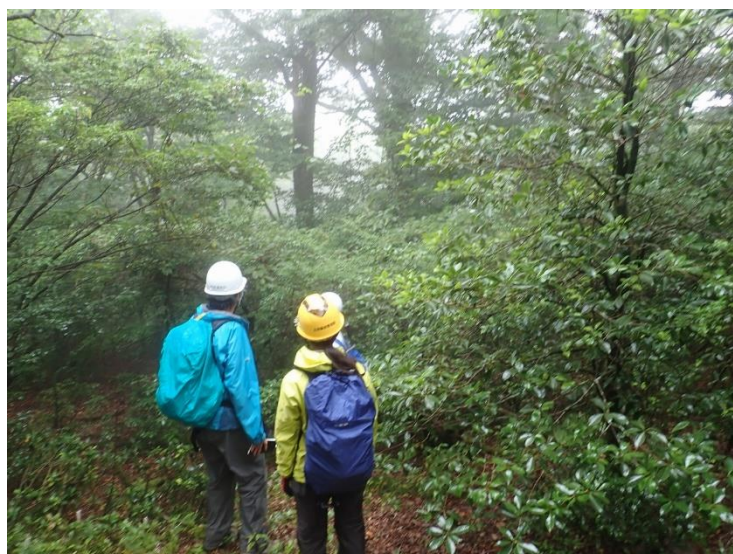
白髪岳登山道～シカ防護先手前 白髪岳登山道を登り始め、しばらくは亜高木の二次林が続くが、途中からブナなどの大径木が出てき始める。しかし、下層はアセビを中心とした忌避植物中心の植生となっている（写真 13）。

写真 13 下層部に忌避植物が残る林。

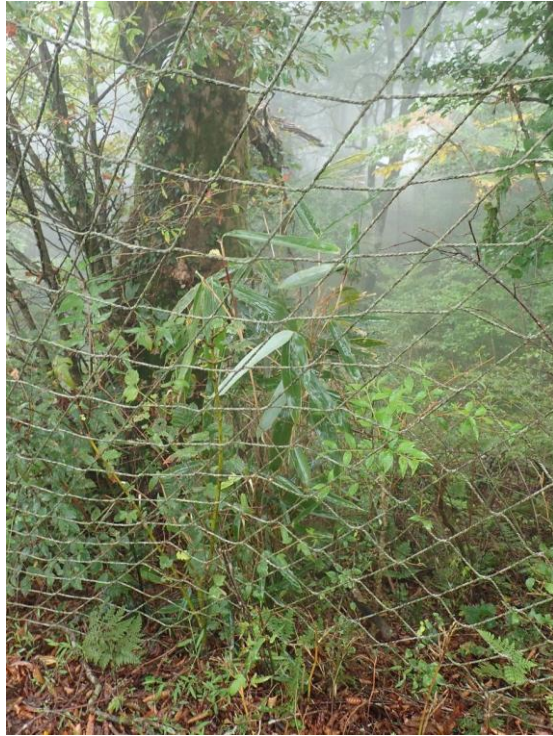
シカ防護柵地区 設置した最下方のシカ柵が現れる地点から、柵内にスズタケの回復が見られるようになる（写真 14）。柵内では他の下層植生も繁茂している。柵沿いでは、シカが首を入れることができるため、内側の植物には葉の食害が観察される（写真 15）。この標高以下の所ではシカ糞は発見されなかったが、スズタケが発育し始めた防護柵近くの柵外には、シカ糞、ウサギ糞が多く見られるようになる（写真 16）。

写真 14 シカ防護柵の内側に生育を始めたスズタケ。他の下層植生も回復している。

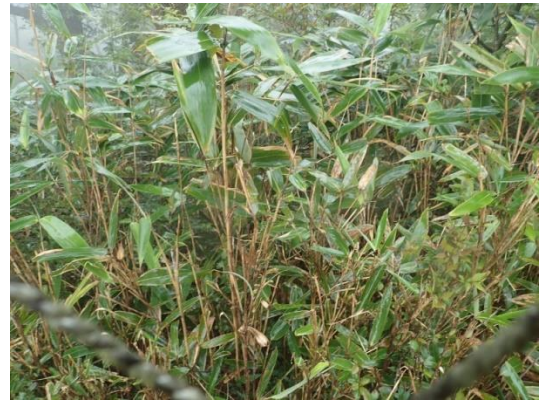
写真 15 シカ防護柵内部のスズタケを、外側からシカが食害した痕跡。

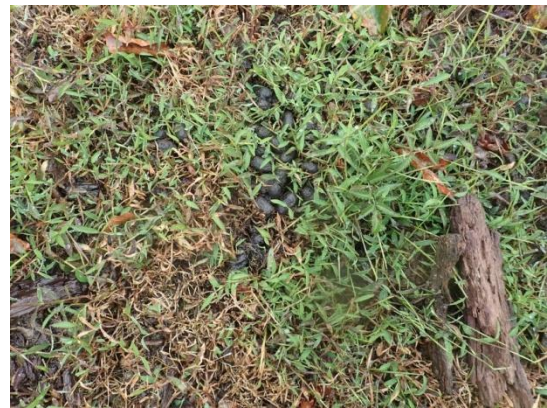
写真 16 シカ防護柵そばのシカ糞。

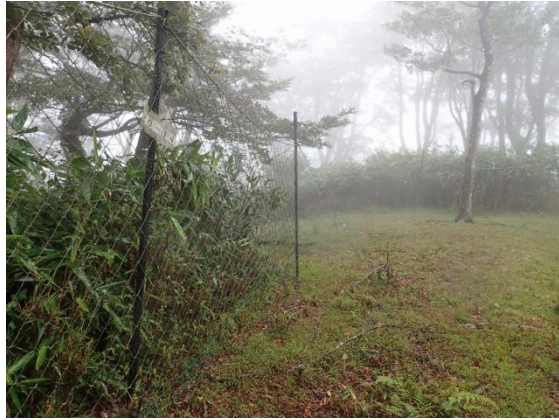
さらに登ると、柵内のスズタケの生育が極めて良好な防護柵が現れるようになる。柵の真近かまで 2m 程度のスズタケが密生している。そのすぐ柵外は芝生様の短草草原しかないことと、対照的である（写真 17）。そして、柵を境にして外側にはスズタケの幼株が柵を囲うように生え始めている（写真 18）。すなわち、この幼株を徐々に広げてやれば、スズタケは広範囲に回復する可能性を示している。もっとも、柵が健全な状態で残っていればの話であるが。

写真 17 防護柵で守られたスズタケ群落。柵外の短草植生と対照的である。

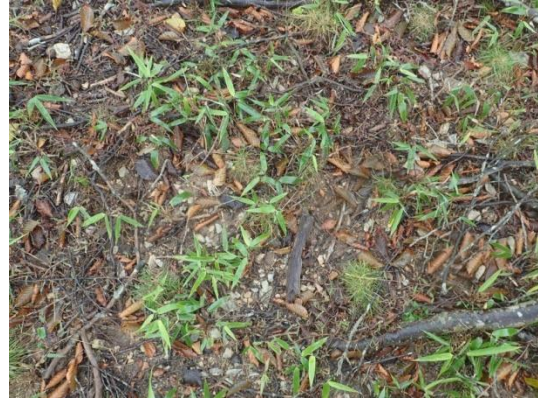
写真18 柵周りに発達し始めたスズタケの幼稈。

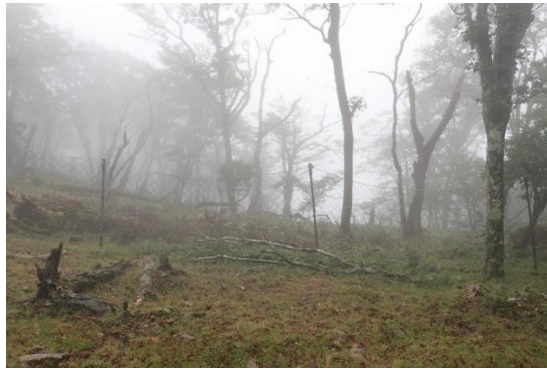
シカ柵は大変広範囲にわたり、またさまざまな広さで設置されているが、これらの柵のうち、スズタケや下層植生の回復が芳しくない場所もある（写真 19）。このような場合、柵を回り込んでみると、必ずと言ってよいほど柵のどこかに倒木が倒れかかっており、柵の倒壊部分が見られる（写真 20）。スズタケが回復した後に柵の一部が倒壊した場合には、スズタケの先端の葉が必ず食害されている（写真 21）。この状態では、せっかくの柵の効果が台無しになる。定期的な柵の巡回、そして修理が必要と思われる。

写真 19 シカ防護柵内の植生が貧弱な例。

- 防鹿柵のメンテナンスを充実する。
- 二重の防鹿柵も含め、サイズ違い、スカート部分の有無など、様々な防鹿柵が設けられているが、その効果を比較検討し効率を上げる。
- 森林生態系の持続性が確保できるシカ密度への管理を加速する。

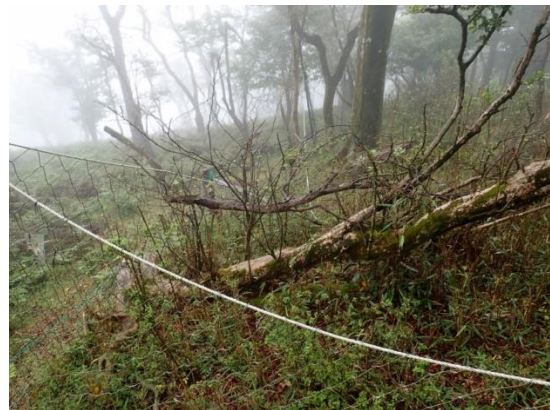
写真 20 倒木のため壊れたシカ防護柵。

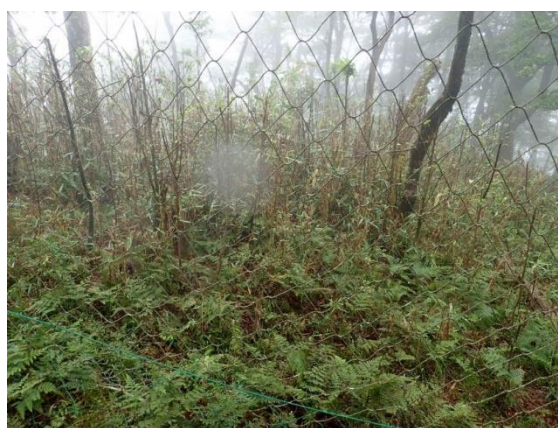
写真 21 シカ防護柵内のスズタケが食害された様子。

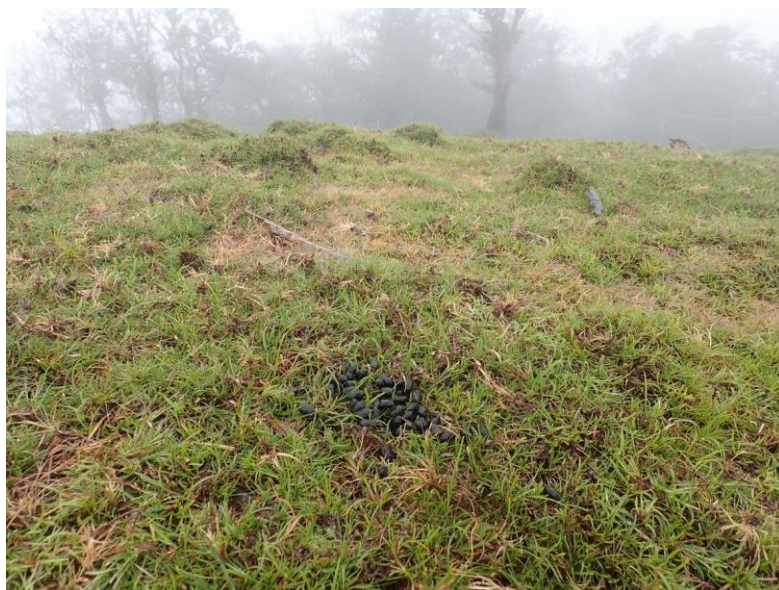
山頂付近 なお、下層植生が回復しているのは、柵の中だけである。柵の外側の登山道沿いは、短草芝生様草原となっている。登山道沿いのこの状態は山頂まで続く。山頂にはまったく芝生様短草植生しかなく、ほぼゴルフ場の草原のごとくである。また、ここは高頻度にシカに採食場として利用されているようで、シカ糞も大量にあった（写真 22）。すなわち、シカは自分たちで植生を破壊し、そこに採食場を作っていることになる。

写真 22 白髪岳山頂の短草草原とシカ糞塊。
