⑥英彦山スギ等遺伝資源希少個体群保護林

⑦犬ヶ岳ブナ等遺伝資源希少個体群保護林

⑧ 柏山アカマツ遺伝資源希少個体群保護林

⑨ 白髪岳生物群集保護林

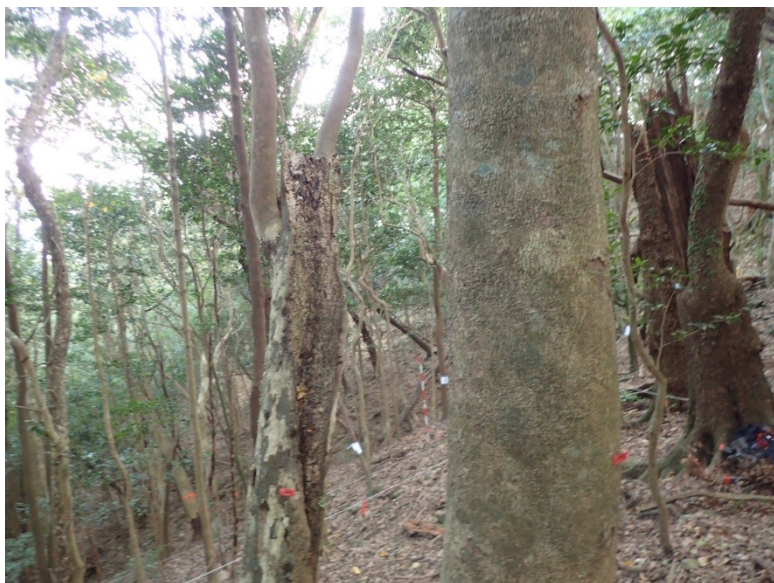
プロット44101

シカ被害程度：2（平成25年度）→4（平成30年度）

- ・高木層では、タブノキのみ7本も立ち枯れが確認された
- ・低木層はイヌガシが確認されるが、林内の見通しはよい
- ・草本層は植被率が極めて低く、貧弱である

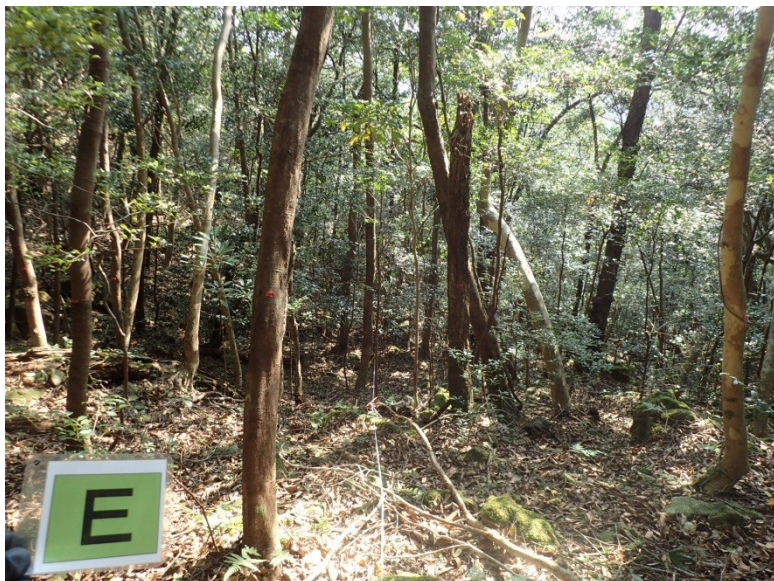
プロット44102

シカ被害程度：1（平成25年度）→2（平成30年度）

- ・高木層では、枯損及び倒伏は確認されなかった
- ・林内の見通しはやや悪く、イヌガシなどのシカの忌避植物が優占した
- ・草本層は植被率が極めて低く貧弱で、露岩が多い

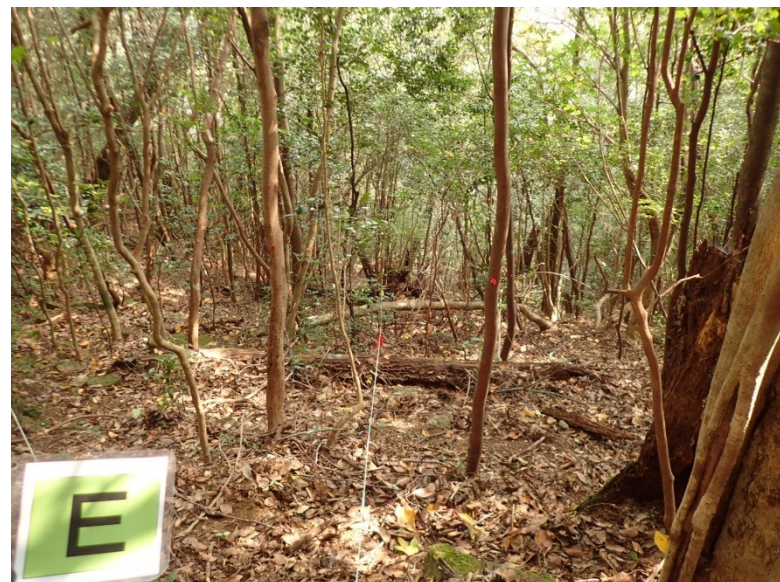
プロット44103

シカ被害程度：1（平成25年度）→2（平成30年度）

- ・高木層では、枯損及び倒伏は確認されなかった
- ・低木層はヒサカキなどが生育するが、林内の見通しはやや悪い
- ・草本層は植被率が極めて低く、貧弱である

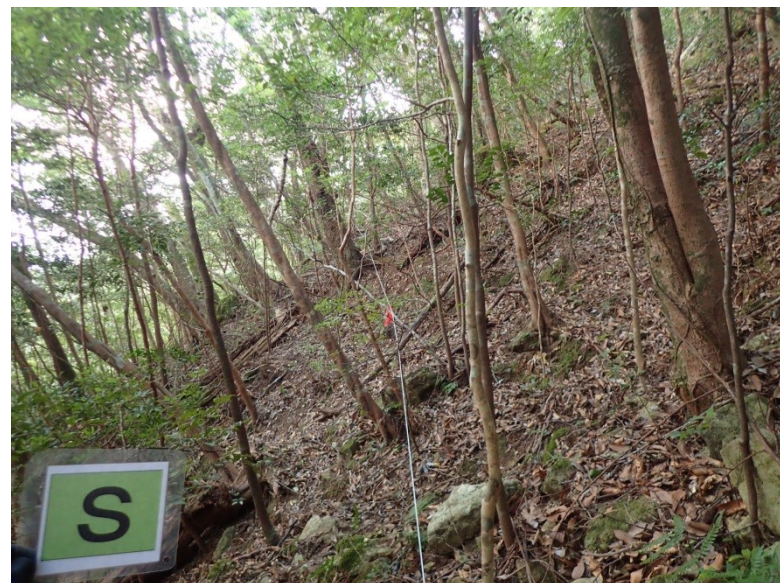
プロット44104

シカ被害程度：1（平成25年度）→3（平成30年度）

- ・高木層では、枯損及び倒伏は確認されなかった
- ・低木層は小径木が多いが、林内の見通しはよい
- ・草本層は植被率が極めて低く貧弱で、露岩が多い

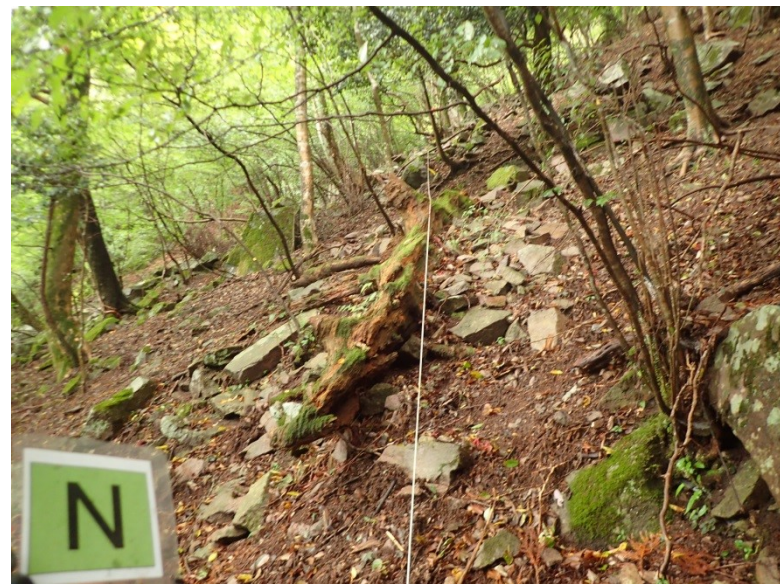
プロット30101

シカ被害程度：2（平成22年度）→3（平成30年度）

- ・高木層では、枯損及び倒伏は確認されなかった
- ・低木層はアブラチャンとハイノキが確認されたが、林内の見通しはよい
- ・草本層は貧弱である

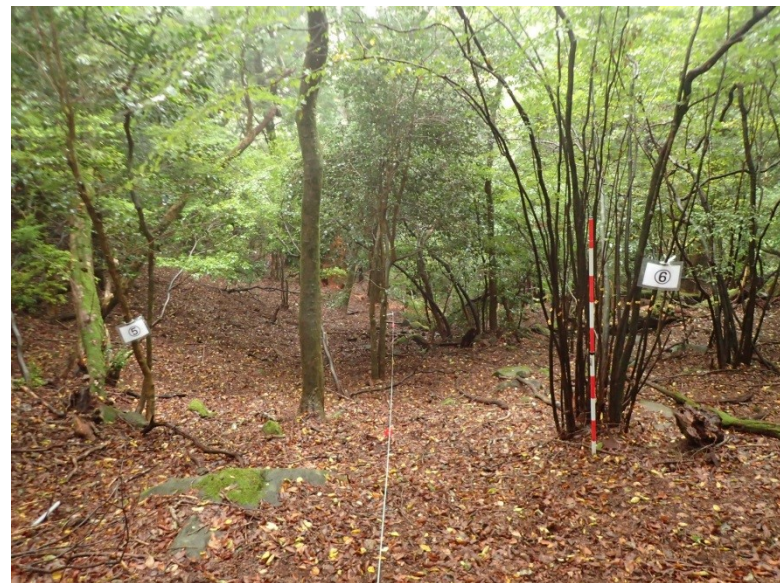
プロット30102

シカ被害程度：3（平成22年度）→3（平成30年度）

- ・高木層では枯損が2本確認されたが、大径木の枯損は確認されなかった
- ・低木層はアブラチャンが優占するが、林内の見通しはよい
- ・草本層は貧弱で、露岩が多い

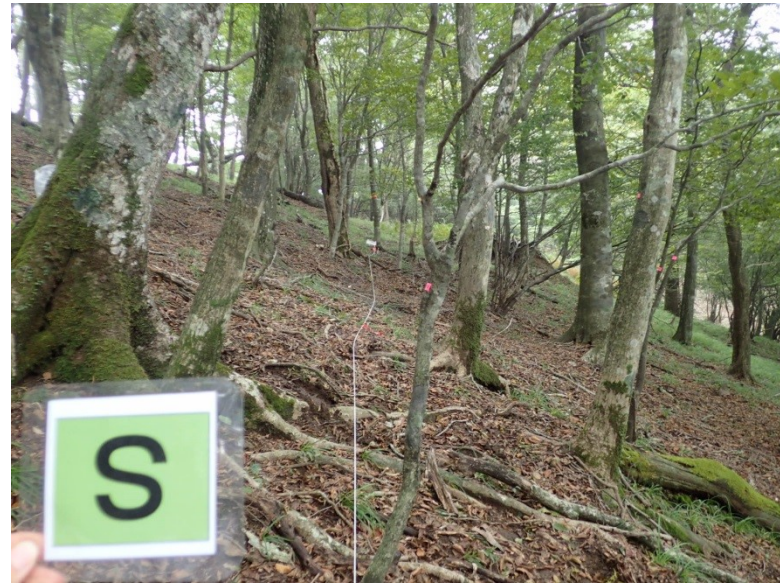
プロット31201

特徴：標高1110mの山腹平衡斜面に位置するブナ群落
シカ被害程度：3（平成22年度）→3（平成30年度）

- ・高木層では枯損が2本確認されたが、大径木の枯損は確認されなかった
- ・低木層の立木は少なく、林内は見通しがよい
- ・草本層も貧弱でイネ科植物が生育しているものの、植被率が極めて低い

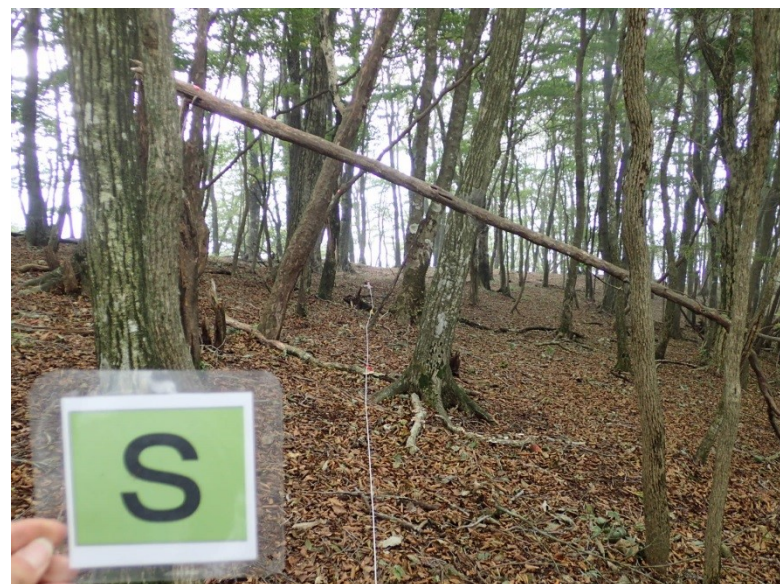
プロット31202

特徴：標高1110mの平坦尾根に位置するブナ群落
シカ被害程度：3（平成22年度）→3（平成30年度）

- ・高木層では、先枯れしたブナが確認された
- ・林内の見通しはよく、低木のリュウブにシカによる剥皮被害が確認された
- ・草本層は植被率が極めて低く、貧弱である

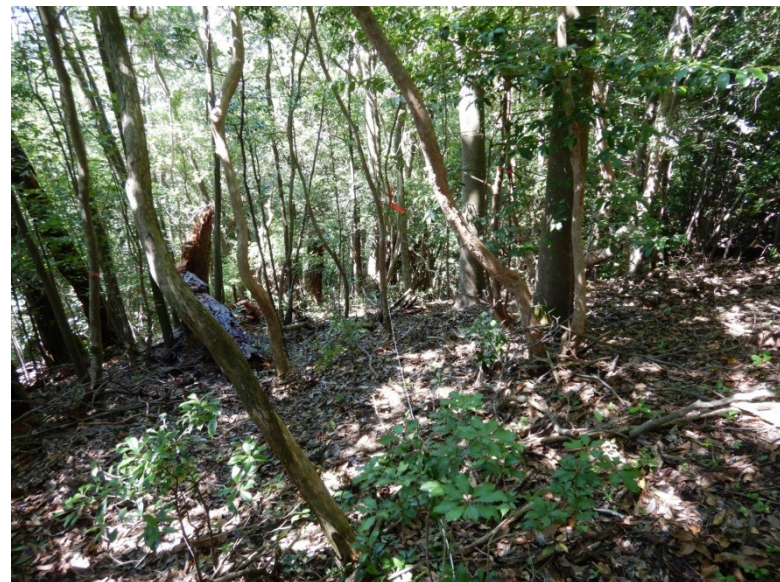
プロット31701

0(平成20年度)→1(平成27年度)→3(平成30年度)

- ・高木層では、マツ枯れ被害によるアカマツの枯損が確認された
- ・低木層はヒサカキなどが繁茂し、林内の見通しは悪い
- ・草本層は植被率が極めて低く、貧弱である

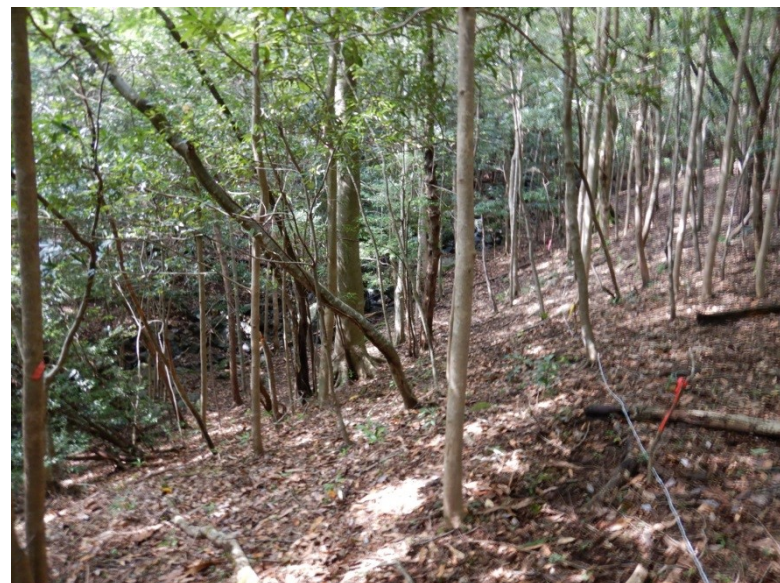
プロット31702

0(平成20年度)→2(平成27年度)→3(平成30年度)

- ・高木層では、マツ枯れ被害によりプロット内に生育する全てのアカマツに枯損が確認された
- ・低木層はバリバリノキやイヌガシなどシカの忌避植物が優占したが、林内の見通しはよい
- ・草本層は植被率が極めて低く、貧弱である

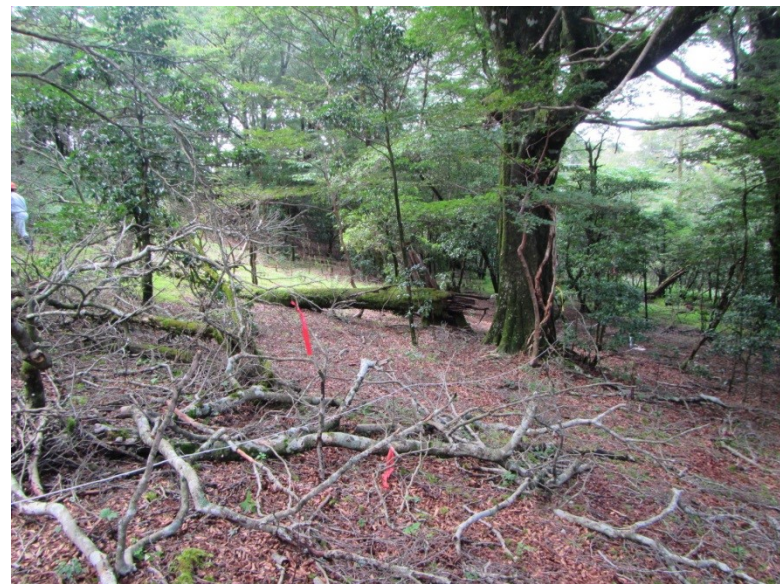
プロット42501 (※植生保護柵内：平成29年度設置)
特徴：標高1413mの山腹平衡斜面に位置するブナ群落
シカ被害程度：

- 3(平成22年度)→4(平成27年度)→4(平成30年度)
- ・高木層では、大径木のサワグルミとウリハダカエデの枯損及び倒伏が確認された
 - ・低木層の植被率は10%以下で、林内の見通しはよい
 - ・草本層はシカの忌避植物であるアシボソやバイケイソウが群落を形成していた
 - ・植生保護柵内へシカが侵入し被害の進行が確認された

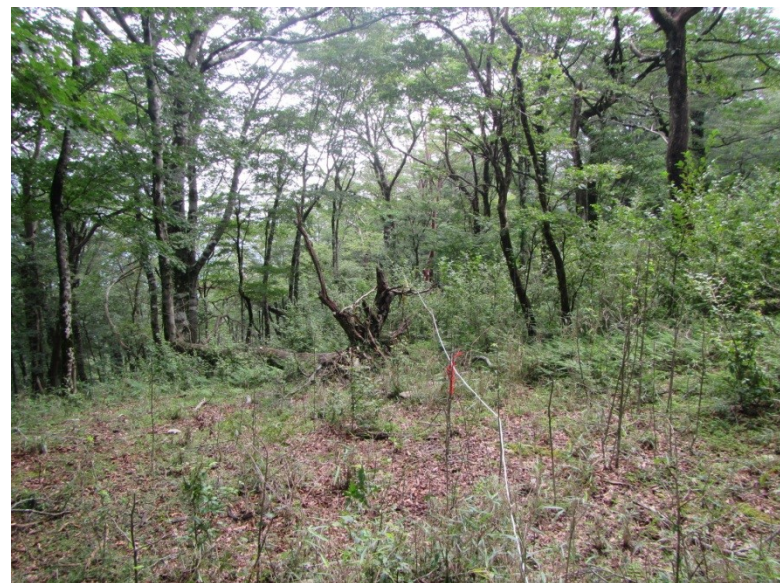
プロット42502 (※植生保護柵内：平成22年度設置)
特徴：標高1406mの山腹平衡斜面に位置するブナ群落
シカ被害程度：

- 3(平成22年度)→0(平成27年度)→4(平成30年度)
- ・高木層では、平成27年度調査時すでに倒伏していた大径木以外、枯損及び倒伏は確認されなかった
 - ・低木層はナツツバキが繁茂し、林内の見通しは悪い
 - ・草本層の植被率は70%近くありスズタケが優占するが、柵内に侵入したシカの採食によるスズタケの衰退が確認された

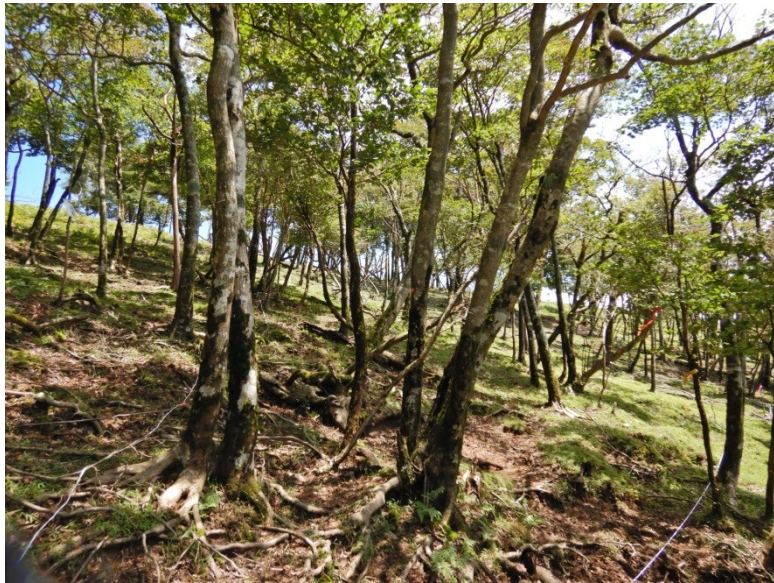
プロット42503

4(平成22年度)→4(平成27年度)→3(平成30年度)

- ・高木層では、枯損及び倒伏は確認されなかった
- ・低木層の植被率は20%以下で、林内の見通しはよい
- ・草本層はシカの忌避植物であるコバノイシカグマやアシボソが優占し、林床を覆っていた

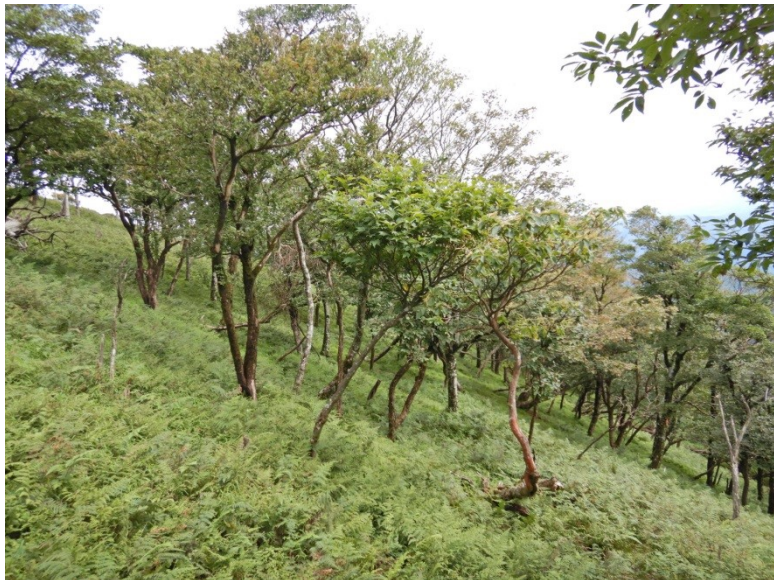
プロット42504

4(平成22年度)→4(平成27年度)→3(平成30年度)

- ・高木層では、枯損及び倒伏は確認されなかった
- ・低木層の植被率は30%以下で、林内の見通しはよい
- ・草本層はシカの忌避植物であるコバノイシカグマやイワヒメワラビが優占し、100%近い被度で林床を覆っていた

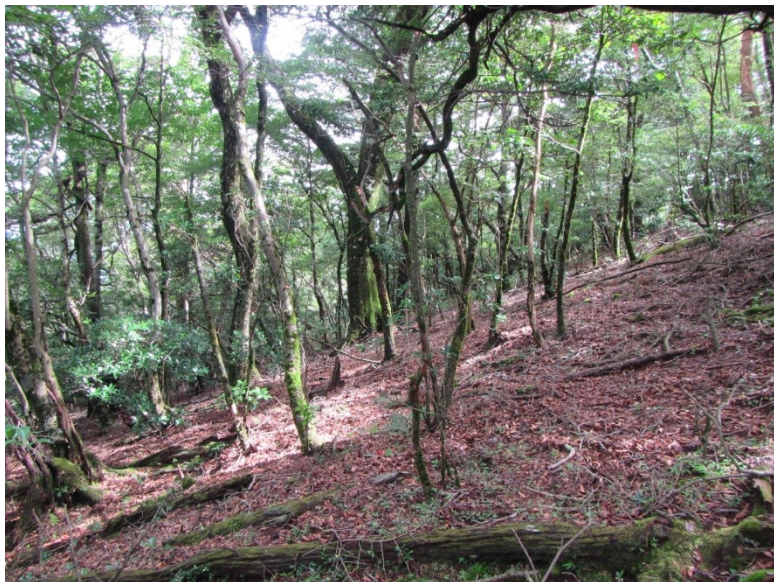
プロット42505

3(平成22年度)→2(平成27年度)→4(平成30年度)

- ・高木層では、ナツツバキの他樹種不明の大径木の枯損及び倒伏が確認された
- ・低木層は、シカの忌避植物であるシキミが優占するが、林内の見通しはよい
- ・草本層は植被率が極めて低く、貧弱である

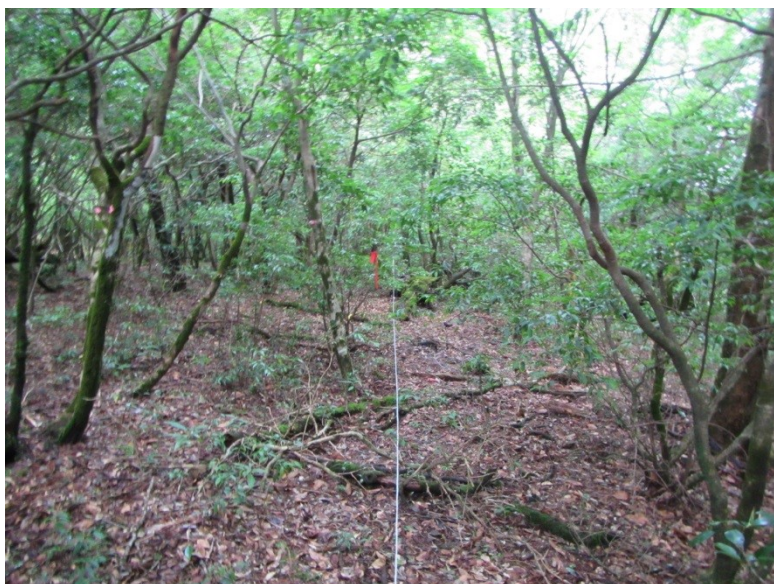
プロット42506

3(平成22年度)→3(平成27年度)→3(平成30年度)

- ・高木層では、枯損及び倒伏は確認されなかった
- ・低木層は、シカの忌避植物であるハイノキが優占し林内の見通しは悪い
- ・草本層はシカの忌避植物であるツルシキミが優占した

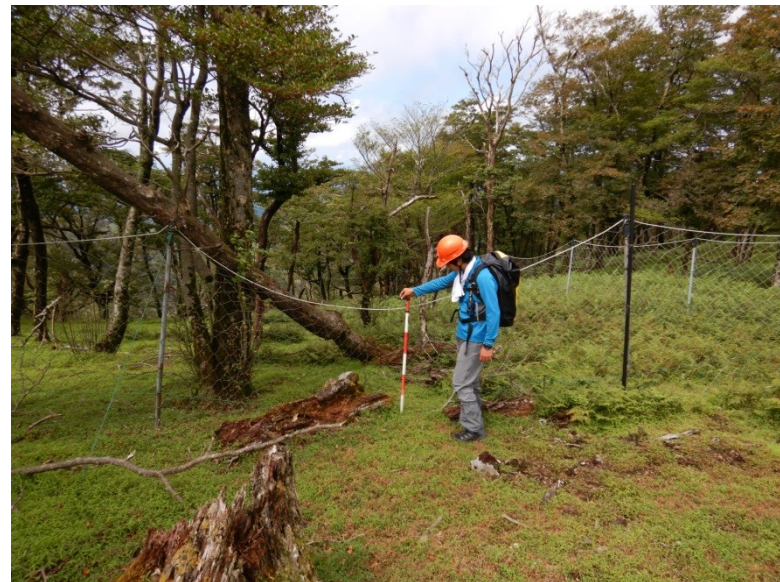
ネットがたわみシカが柵内に侵入している。高さは1m以下になっている。

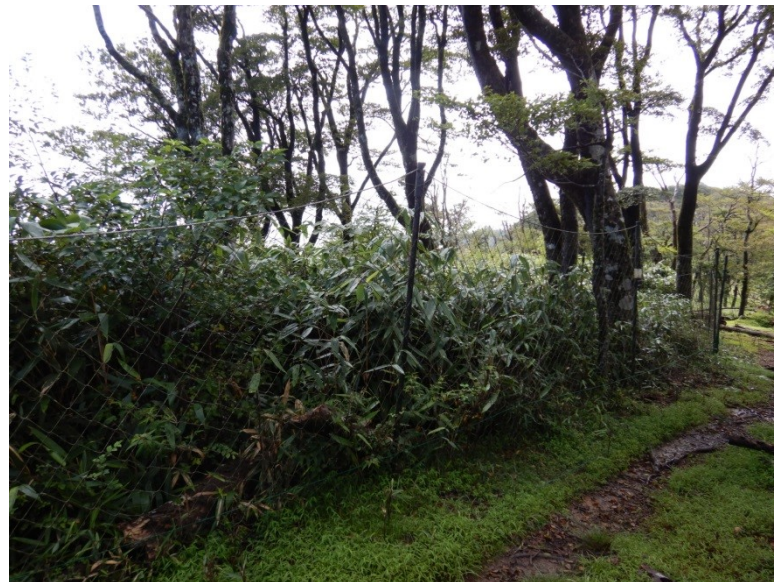
ネットが破損していないところでは、スズタケが繁茂している。

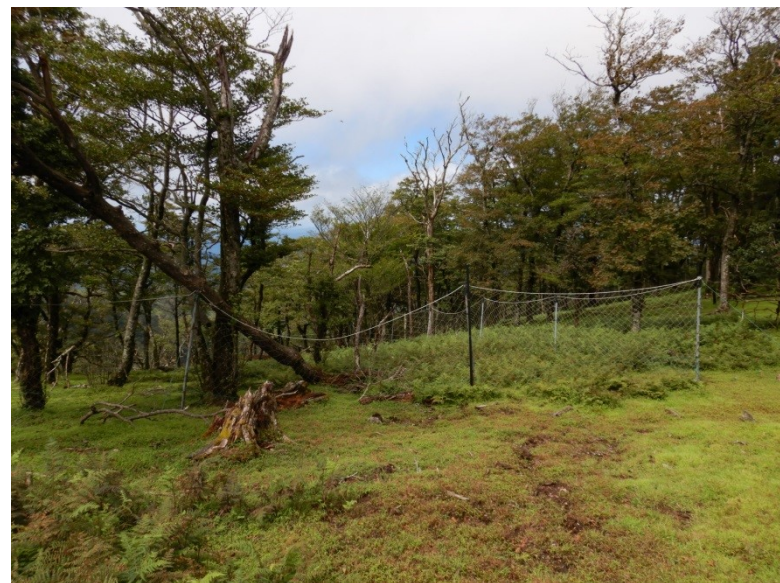
植生保護柵内は外と大差ない。林床を覆っているのはコバノイシカグマなど。

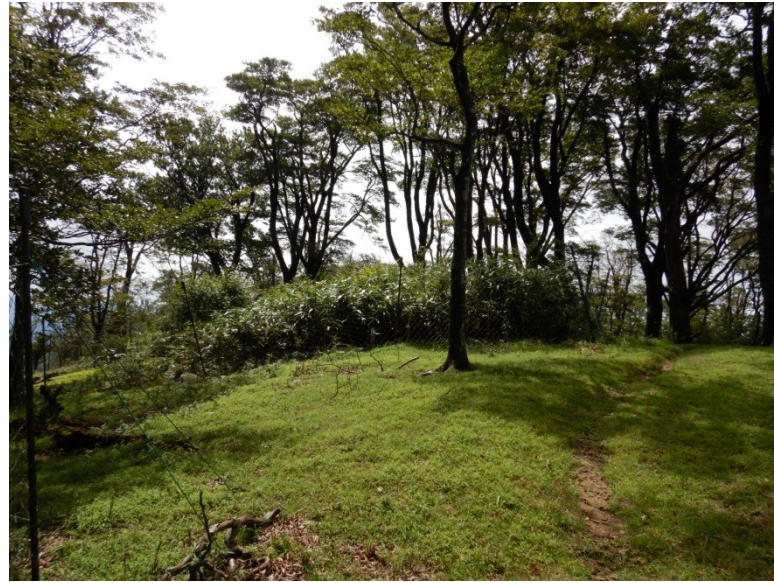
植生保護柵内だけ植生が異なる。林床はスズタケがほぼ100%の被度で繁茂している。

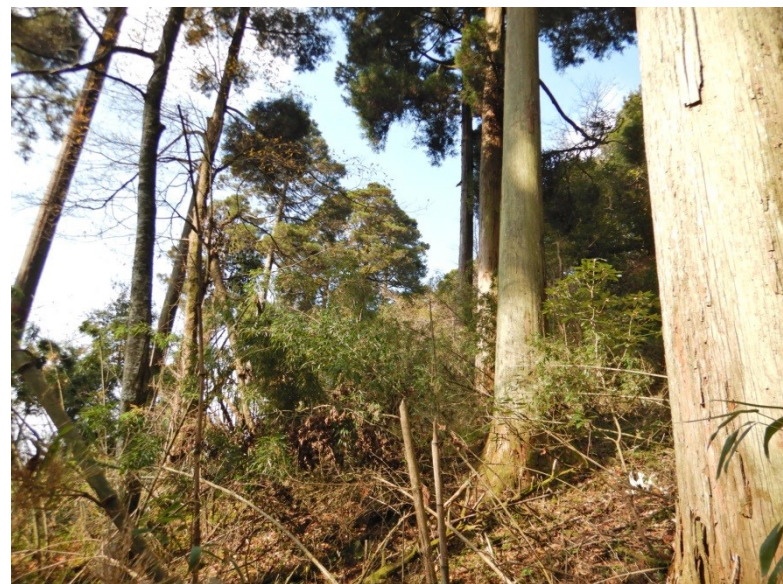
プロットNo.1

特徴：標高912mの山腹平衡斜面に位置するスギ群落
シカ被害程度：0（平成22年度）→3（平成30年度）

- ・高木層では、枯損や倒伏は確認されなかったが、大径木のスギとヒノキの腐れや先枯れが確認された
- ・低木層はシロダモやハイノキなどシカの忌避植物がマダケに次いで優占した
- ・マダケが開花枯死しており、平成22年度と比較し林内の見通しが非常によい
- ・草本層は植被率が極めて低く、スズタケはプロット外の斜面上部の車道脇に高さ2mほどで密生している

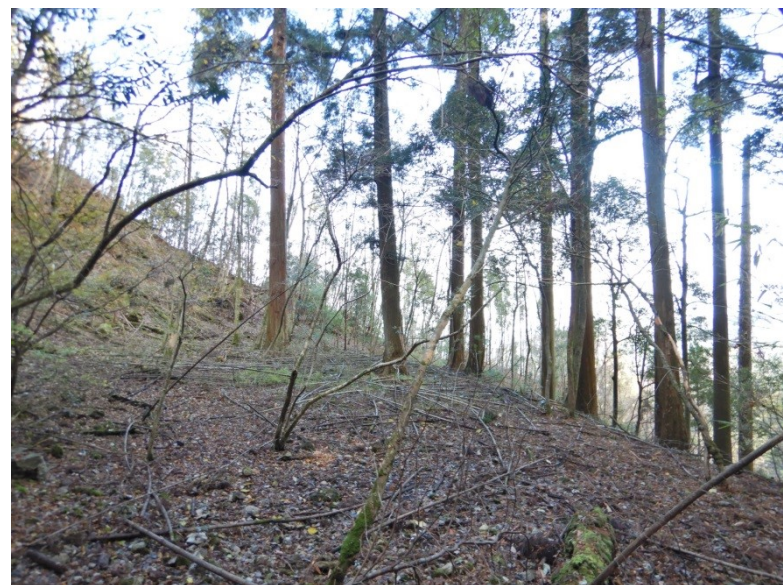
プロットNo.2

特徴：標高928mの山腹平衡斜面に位置するスギ群落
シカ被害程度：0（平成22年度）→3（平成30年度）

- ・高木層では、枯損や倒伏は確認されなかった
- ・林内にマダケが生育しているが開花枯死しており、過年度と比較し林内の見通しが非常によい
- ・草本層は植被率が極めて低く、スズタケはプロットへのアクセスルート上に高さ2mほどで生育している

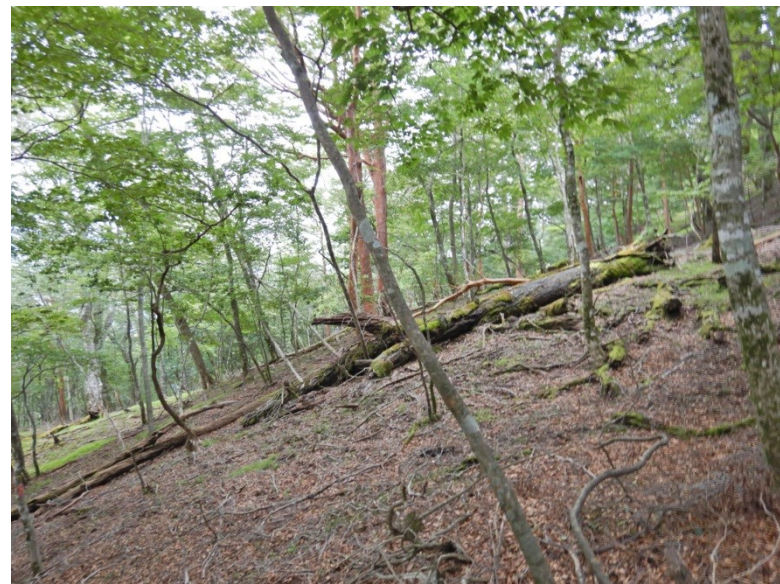
プロット43601

2(平成22年度)→4(平成27年度)→3(平成30年度)

- ・高木層では、平成27年度調査時すでに倒伏していた大径木以外、枯損及び倒伏は確認されなかった
- ・低木層はシロモジが優占したが、林内の見通しはよい。
- ・草本層は貧弱で裸地に近い。
- ・ヒメシャラへの樹皮剥ぎが散見された

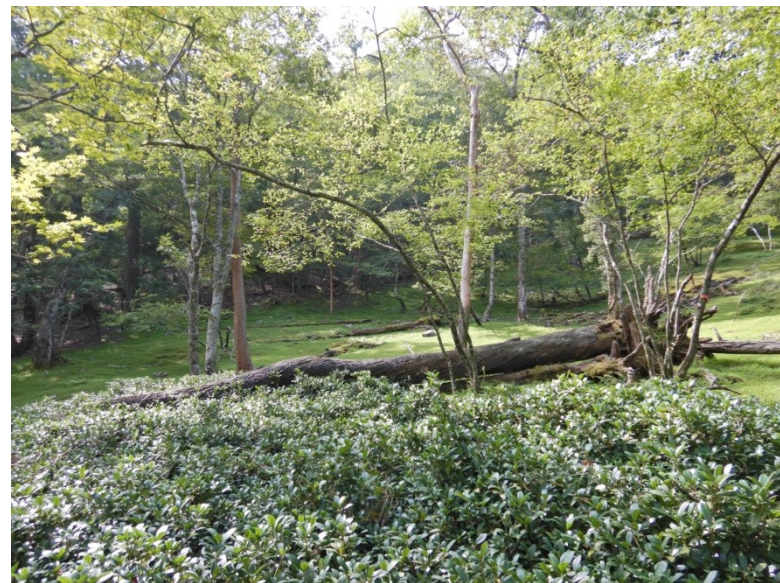
プロット43602

2(平成22年度)→4(平成27年度)→4(平成30年度)

- ・高木層では、平成27年度調査時すでに倒伏していた大径木以外、枯損及び倒伏は確認されなかった
- ・低木層はコハクウンボクやミヤマシキミが確認されたが、立木数自体少なく、林内の見通しはよい
- ・草本層はアシボソが優占し、プロット中心にはミヤマシキミが群生していた

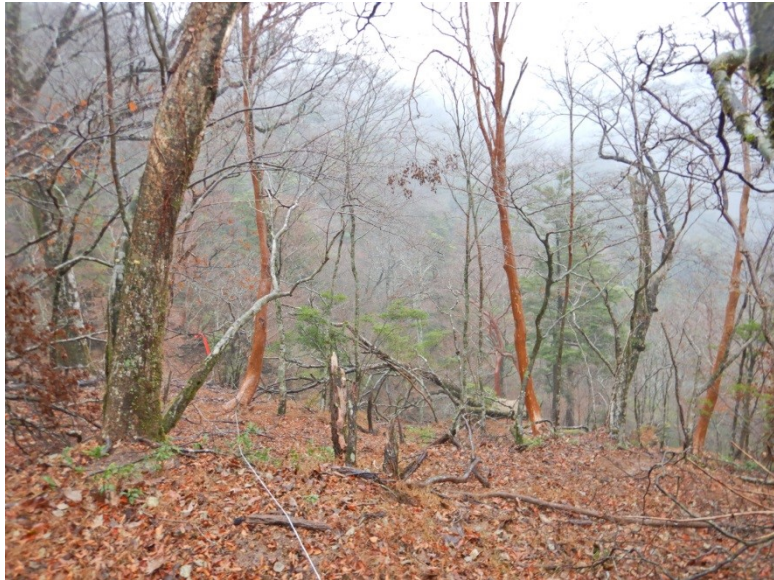
プロット43603

- 2(平成22年度)→4(平成27年度)→4(平成30年度)
- ・高木層では、平成27年度調査時すでに倒伏していた大径木以外、枯損及び倒伏は確認されなかった
 - ・低木層はシロモジが生育しているものの林内の見通しはよい。
 - ・草本層は一部にヤマカモジグサが群生している箇所もあるが、草本層は貧弱で、スズタケの生育は未確認
 - ・林床が礫質のため、表土流亡が懸念される

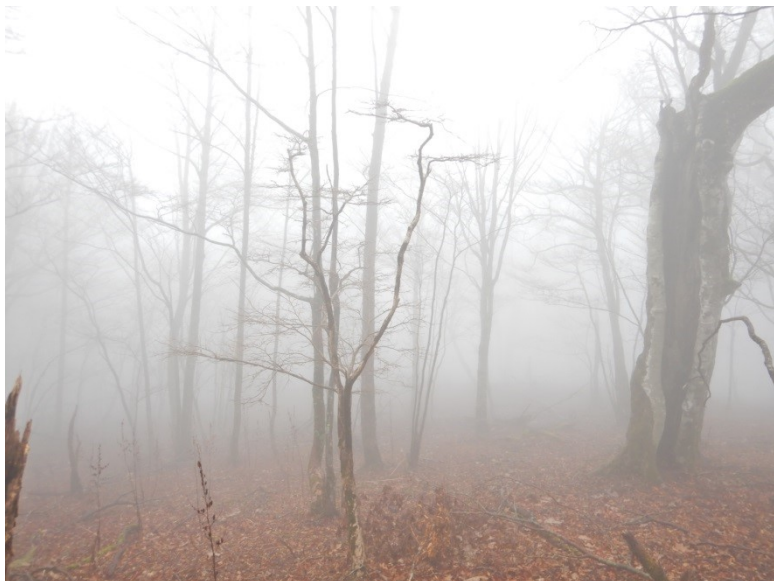
プロット43604

- 2(平成22年度)→4(平成27年度)→4(平成30年度)
- ・高木層では、平成27年度調査時すでに倒伏していた大径木以外、枯損及び倒伏は確認されなかった
 - ・低木層はシロモジが生育しているが、林内の見通しはよい
 - ・草本層は植被率が極めて低く、貧弱である

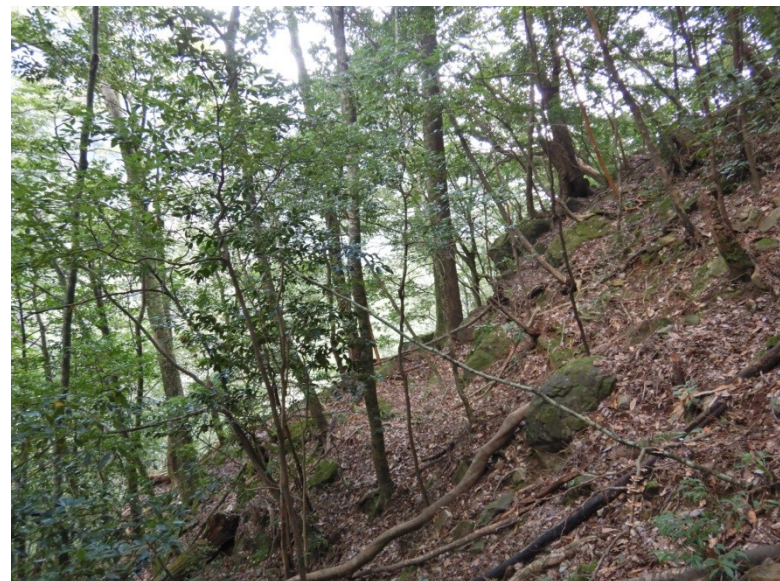
プロット43801

シカ被害程度：3（平成22年度）→3（平成30年度）

- ・高木層では、枯損及び倒伏は確認されなかった
- ・低木層はイヌガシやヒサカキなどが生育するが、林内の見通しはよい
- ・林床は礫が多く、草本層は植被率が極めて低く、貧弱である

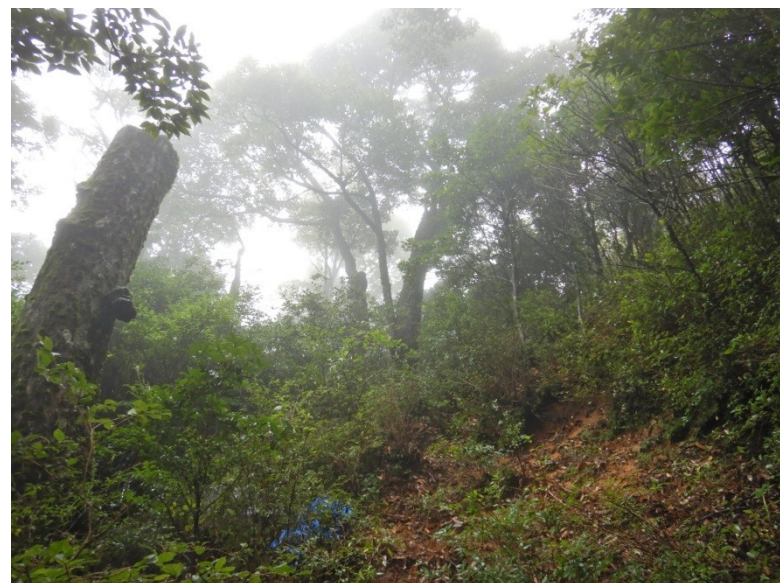
プロット43802

シカ被害程度：2（平成22年度）→4（平成30年度）

- ・高木層では、大径木のブナやアカガシなどの枯損が確認された
- ・低木層はシカの忌避植物であるシキミとハイノキが繁茂し、林内の見通しは悪い
- ・草本層は植被率が極めて低く、貧弱である

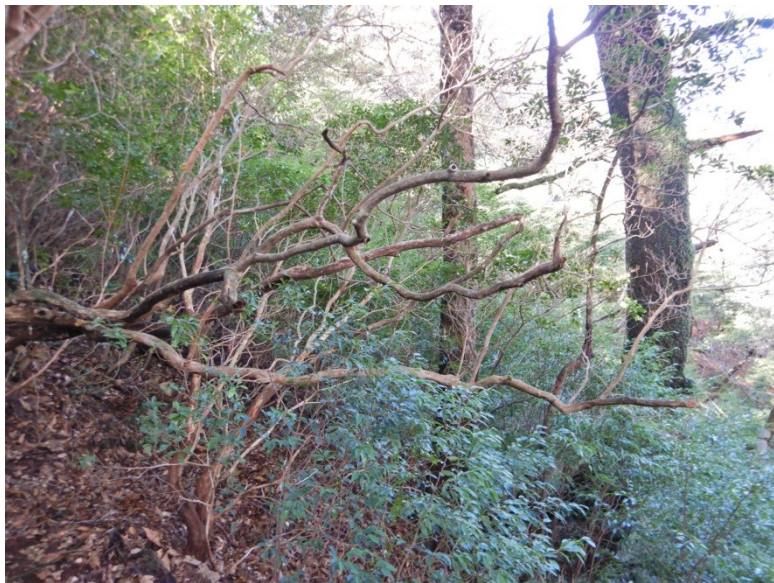
プロット43805

シカ被害程度：3（平成22年度）→3（平成30年度）

- ・高木層では、枯損及び倒伏は確認されなかった
- ・低木層はシカの忌避植物であるハイノキやアセビが繁茂し、林内の見通しは悪い
- ・草本層は植被率が極めて低く、貧弱である（林冠ギャップ下の林床にも、草本類の生育は確認されなかった）

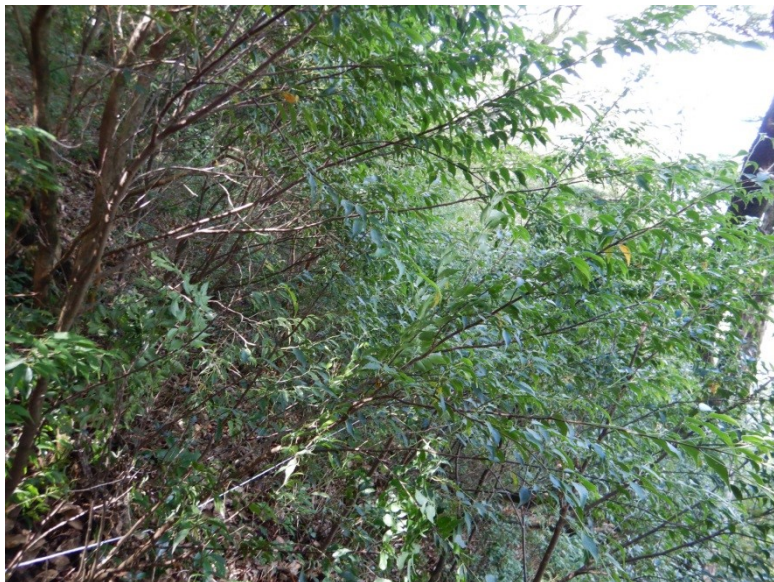
プロット43806

シカ被害程度：3（平成22年度）→3（平成30年度）

- ・高木層では、枯損及び倒伏は確認されなかった
- ・低木層はハイノキ、ツクシコバノミツバツツジ、ヒメシャラが繁茂し、林内の見通しは悪い
- ・草本層はシカの忌避植物であるミヤマシキミが確認されたが、草本層は植被率が極めて低く、貧弱である

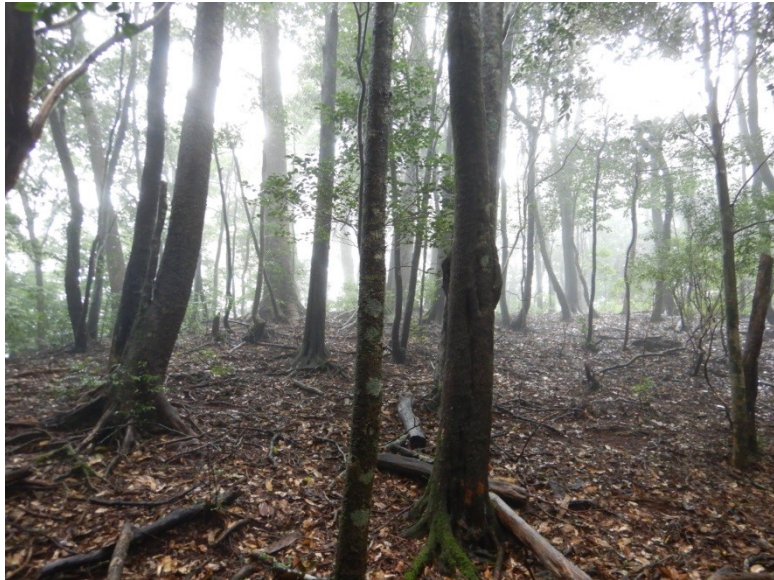
プロット43807

特徴：標高1050mの平坦尾根に位置するアカガシ群落
シカ被害程度：3（平成22年度）→4（平成30年度）

- ・高木層では、アカガシやカナクギノキなどの枯損が確認された
- ・低木層はシキミやヒサカキが優占したが、林内の見通しはよい
- ・草本層は植被率が極めて低く、貧弱である
- ・プロット内は一部が湿地状になっている

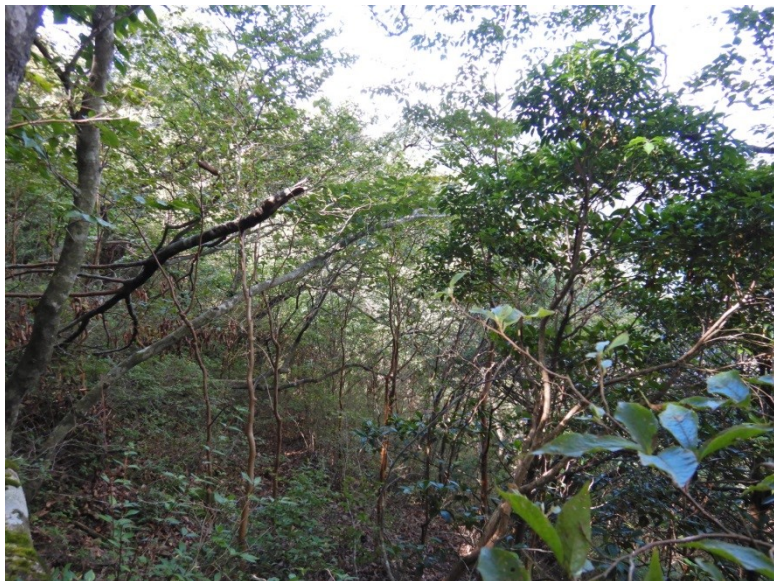
プロット43808

特徴：標高1198mの山腹平衡斜面に位置するアカガシ群落
シカ被害程度：3（平成22年度）→4（平成30年度）

- ・高木層では大径木のアカガシの枯損が確認された他、ブナ大径木が倒伏し、ギャップが生じている
- ・低木層はシカの忌避植物が優占し、林内の見通しは悪い
- ・草本層は植被率が極めて低く、貧弱である
- ・ギャップ部分にはヒメシャラの低木が多い

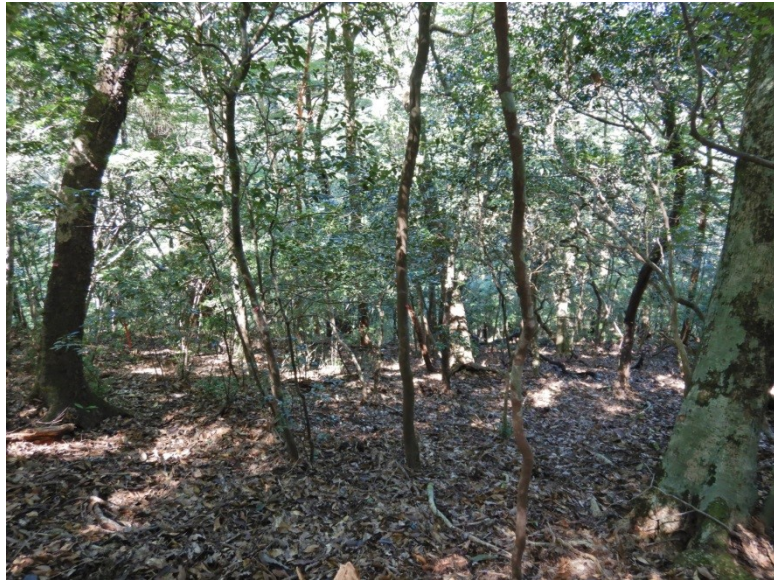
プロット44501

シカ被害程度：3（平成26年度）→3（平成30年度）

- ・高木層では、枯損及び倒伏は確認されなかった
- ・低木層はヒサカキが優占したが、林内の見通しはよい
- ・草本層は植被率が極めて低く、貧弱である

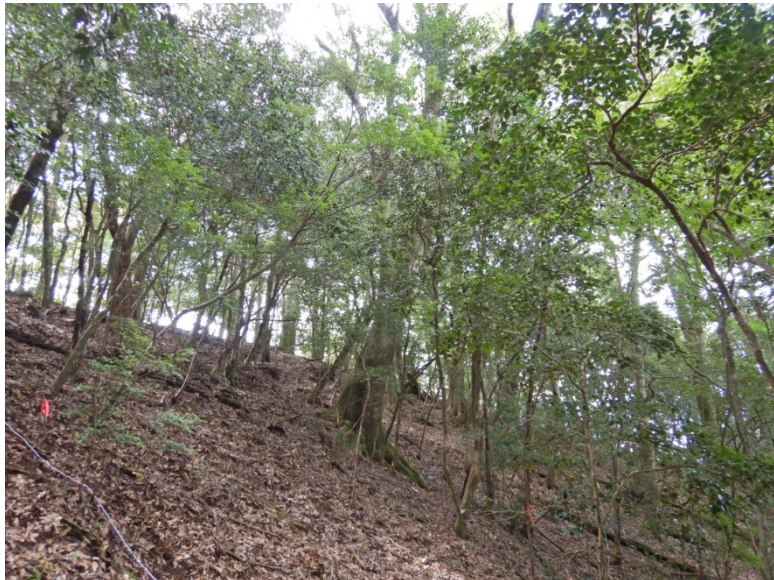
プロット44502

シカ被害程度：3（平成26年度）→3（平成30年度）

- ・高木層では、枯損及び倒伏は確認されなかった
- ・低木層はハイノキが優占したが、林内の見通しはよい
- ・草本層は植被率が極めて低く、貧弱である

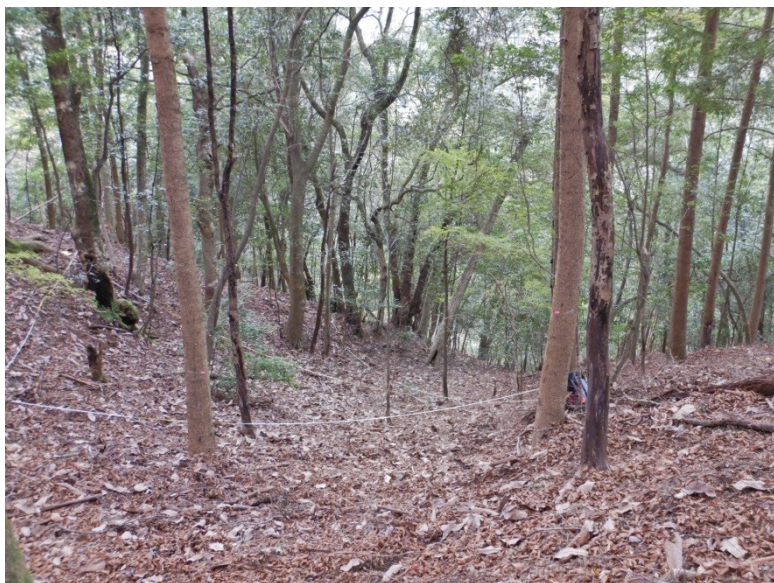
プロットNo.1

シカ被害程度：3（平成23年度）→4（平成30年度）

- ・高木層では、枯損及び倒伏は確認されなかった
- ・低木層は小径木が多いが、林内の見通しはよい
- ・草本層は植被率が極めて低く、貧弱である
- ・急傾斜且つ谷部に位置するため表土流亡が起こっており、草本層の衰退が顕著である

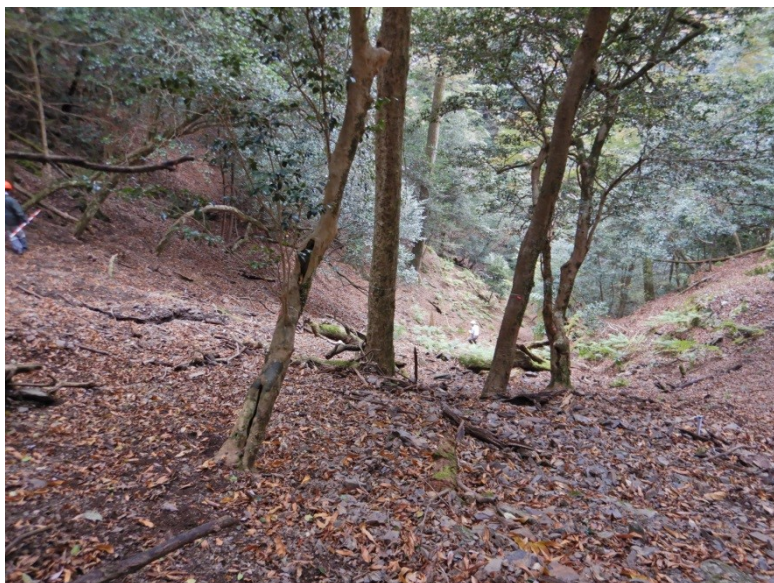
プロットNo.2

シカ被害程度：3（平成23年度）→4（平成30年度）

- ・高木層では、枯損及び倒伏は確認されなかった
- ・低木層の立木はほとんどなく、林内の見通しは非常によい
- ・草本層は植被率が極めて低く、貧弱である
- ・礫が多く、急傾斜且つ谷部に位置するため表土流亡が起こっており、草本層の衰退が顕著である

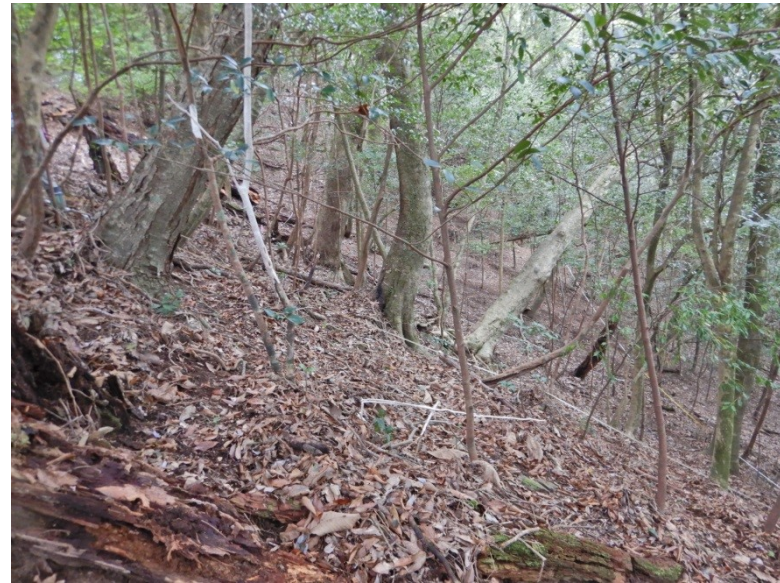
プロットNo.3

シカ被害程度：3（平成23年度）→3（平成30年度）

- ・ 高木層では、枯損及び倒伏は確認されなかった
- ・ 低木層はヒサカキが優占したが、林内の見通しはよい
- ・ 草本層は植被率が極めて低く、貧弱である
- ・ シカの糞が多い
- ・ 暖傾斜のため表土流亡は起こっていない
