平成31年度保護林モニタリング調査結果 (図表)

①霧島山生物群集保護林(1)

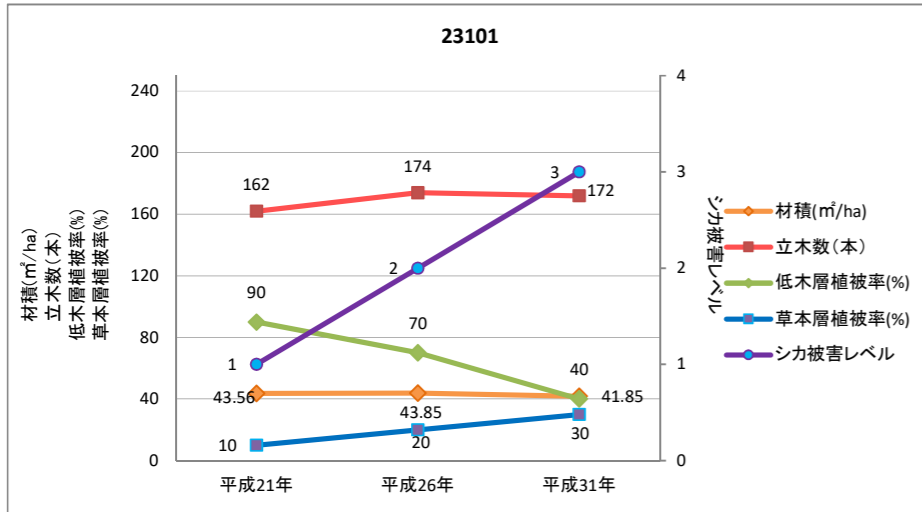
高木層の枯損は大径木のモミ等5本確認されたが、材積・本数ともにほとんど変化はなく健全である。低木層はハイノキが優占し、林内の見通しは悪い。草本層はシカの忌避植物であるハイノキやシキミなどが高い被度で生育している。

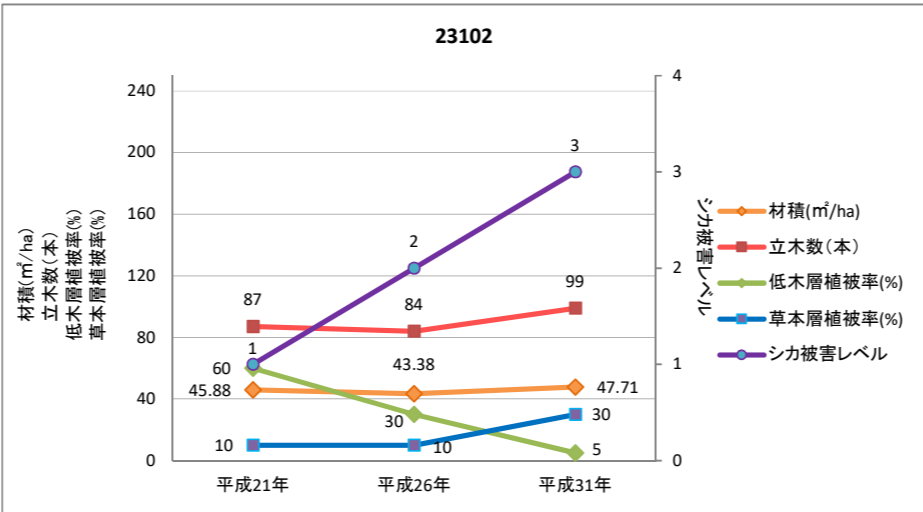
高木層に枯損や倒伏はなく、健全である。低木層はシカの忌避植物であるシキミやハイノキが生育し、スズタケは開花により枯死して枯死稈が残る程度で、林内の見通しは良い。草本層は、シカの忌避植物であるハイノキやが高い被度で生育している。

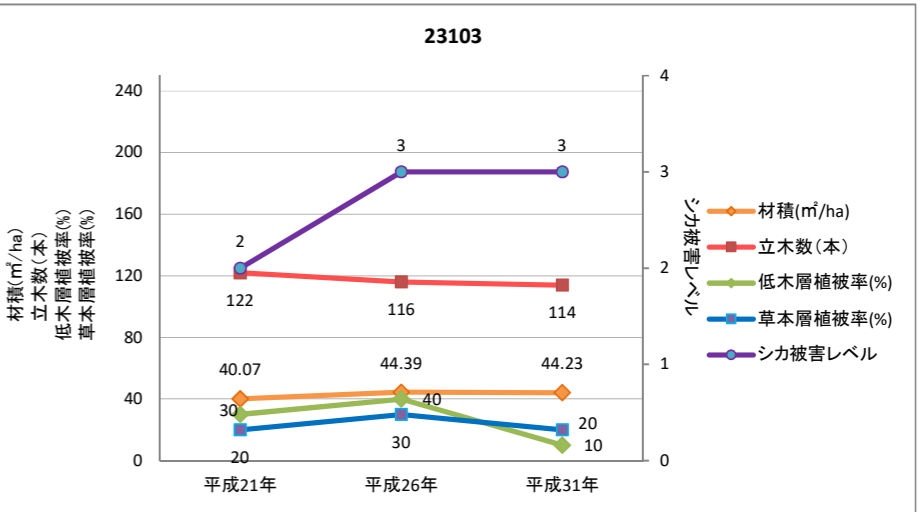
高木層では、アカマツや樹種不明の枯損が確認されたが、材積・本数ともにほとんど変化はなく健全である。低木層はハイノキが生育する程度で、林内の見通しはよい。草本層の植被率の高い環境下には、シカの忌避植物であるハイノキが優占している。なお、高木層の枯損は、火山性ガスによる可能性が高い。

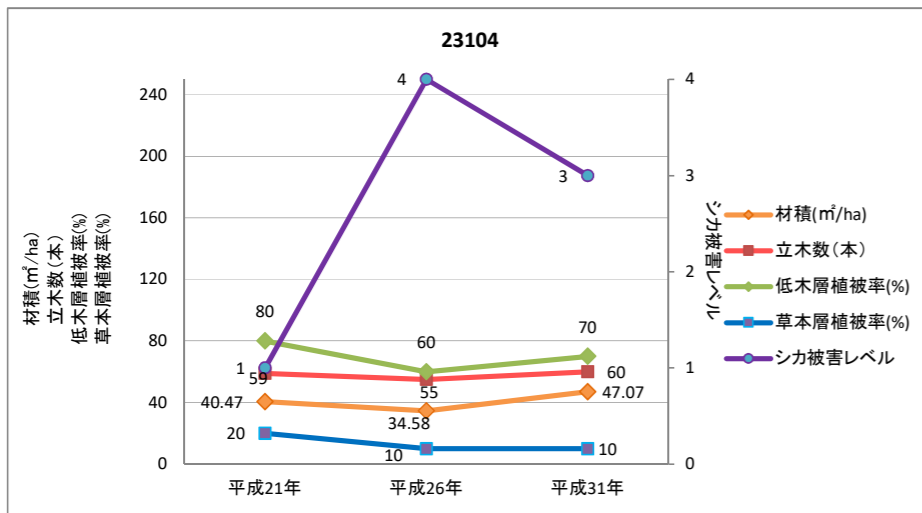
高木層では大径木のブナが1本枯れていた他に枯損はなく、健全である。低木層はハイノキが生育する程度で、林内の見通しはよい。草本層は植被率が極めて低く、貧弱である。

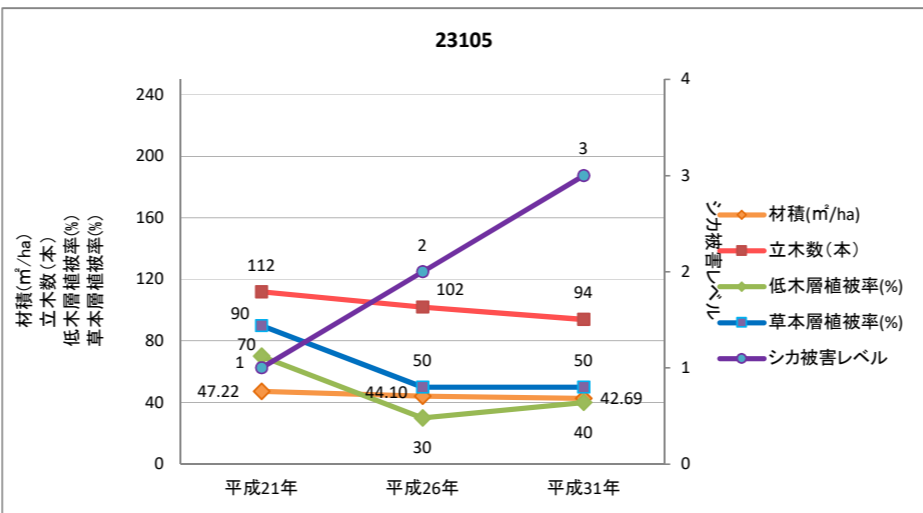
・高木層では、火山性ガスの影響と思われるアカマツの枯損が6本確認された。低木層はタンナサワフタギが優占し、林内の見通しはよい。草本層はミヤマキリシマやスゲ属が密生している場所もあり、植被率は高い。また、スズタケは開花により枯死しており、枯死稈のみが残る程度にまで衰退している。

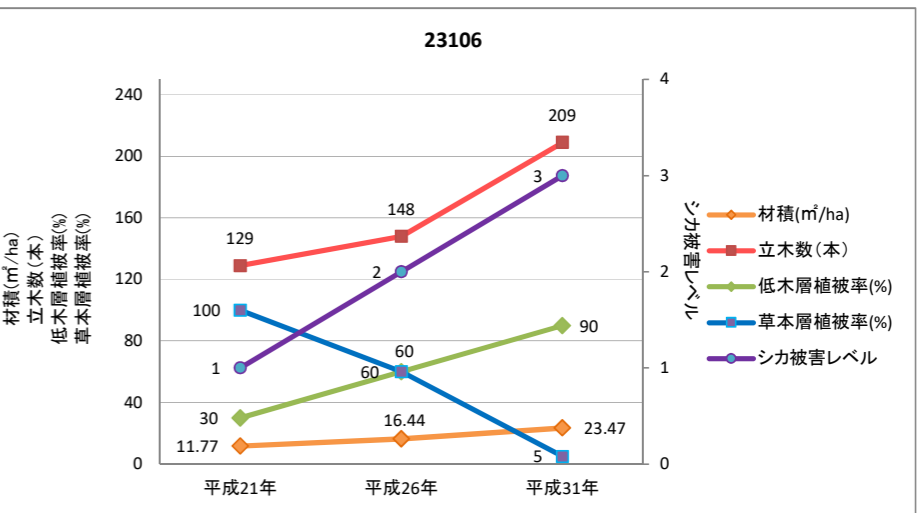
高木層に枯損や倒伏はなく、健全である。低木層はネジキが繁茂しており、林内の見通しは悪い。草本層は植被率が極めて低く、貧弱である。また、スズタケは開花により枯死しており、枯死稈のみが残る程度にまで衰退している。

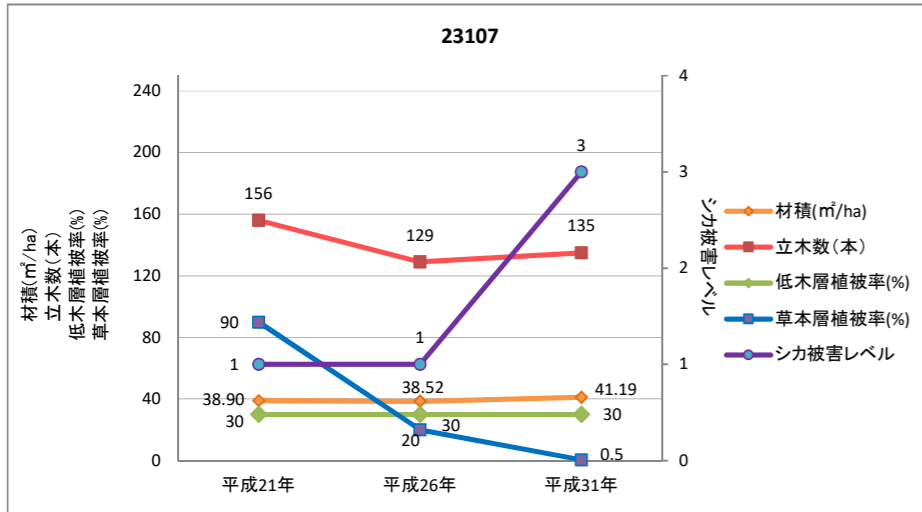
高木層に枯損や倒伏はなく、健全である。ただし、亜高木層を形成する胸高直径10cm前後のミズナラの枯損が10本以上確認され、健全性を欠きつつある。低木層は小径木のタンナサワフタギとヤマツツジが優占する程度で、林内の見通しは良い。スズタケは開花枯死しており、ほとんどが枯死稈のみとなっているため、草本層の植被率が大幅に減少している。なお、僅かに矮小化した個体も確認された。

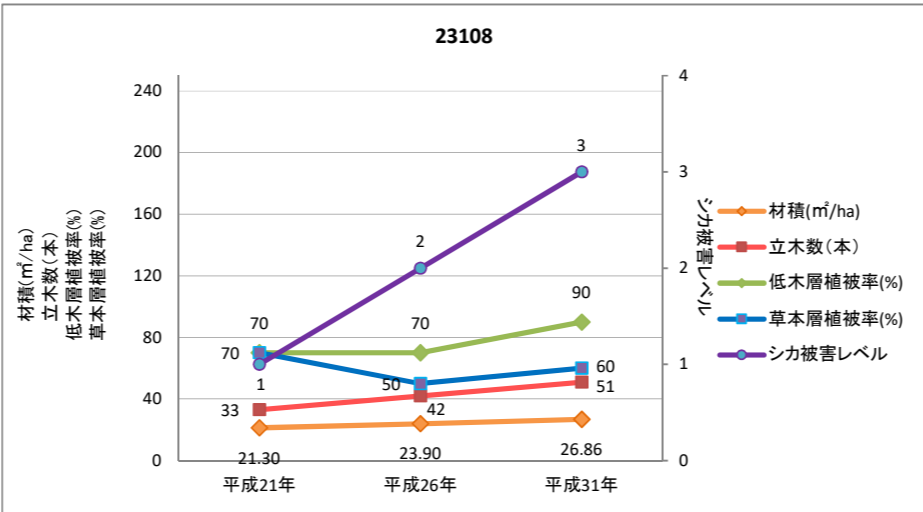
高木層では、大径木のハリギリとカナクキノキの枯損が確認され、やや健全性を欠きつつある。低木層はシカの忌避植物であるコガクウツギが密生し、林内の見通しは悪い。草本層もコガクウツギが高い被度で生育している。

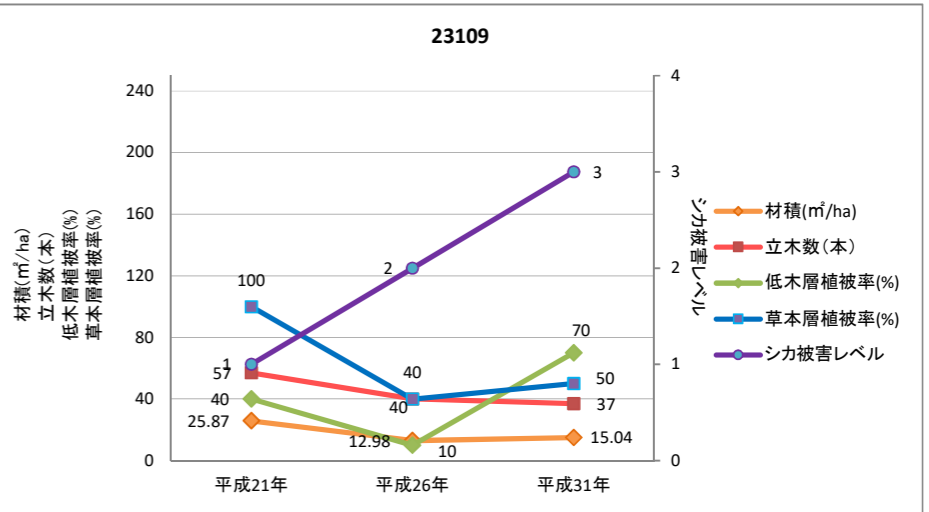
高木層では、火山性ガスの影響と思われるアカマツの枯損が7本の他、ミズナラやアカシデ等の枯損が確認された。低木層は、タンナサワフタギとコガクウツギなどシカの忌避植物が生育し、林内の見通しは悪い。草本層は、シカの忌避植物であるミヤマキリシマやコガクウツギなどが高い被度で生育している。

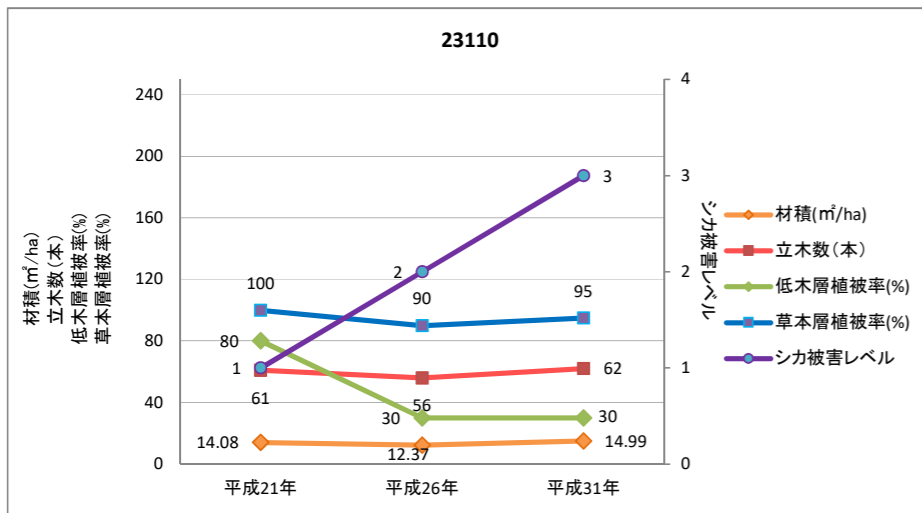
高木層に枯損や倒伏はなく、健全である。低木層は主にタンナサワフタギとヤマアジサイが生育し、特に2m以下の林内の見通しは悪い。草本層はヤマアジサイが林床を覆うほど密生し、植被率は高い。なお、林床には火山砕屑物の一種である軽石が堆積しており、火山性土壌となっている。

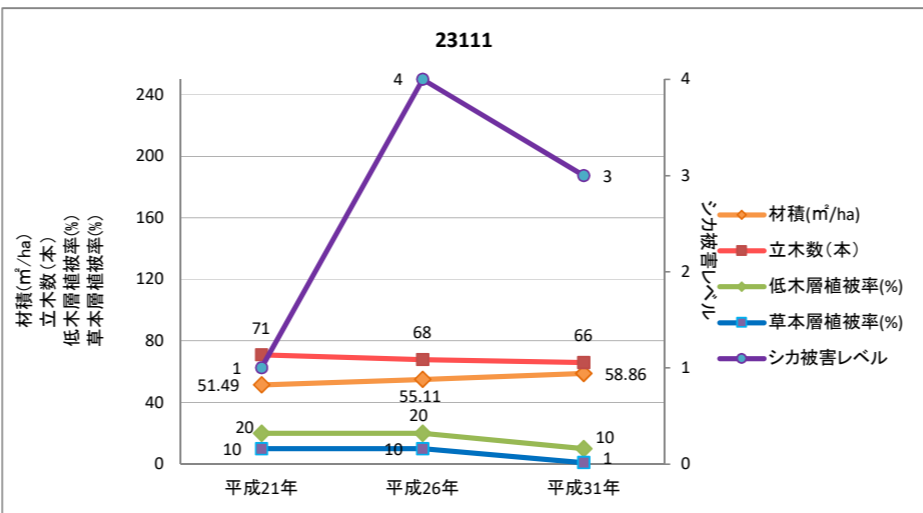
高木層では、2018年の台風24号による風害で、モミの枯損が2本、樹種不明の枯損が2本確認された。同じく台風による被害として、亜高木のミズナラの枯損とシキミの幹折れが確認された。低木層はシカの忌避植物であるシキミが生育する程度で、林内の見通しはよい。草本層は植被率が極めて低く、貧弱である。

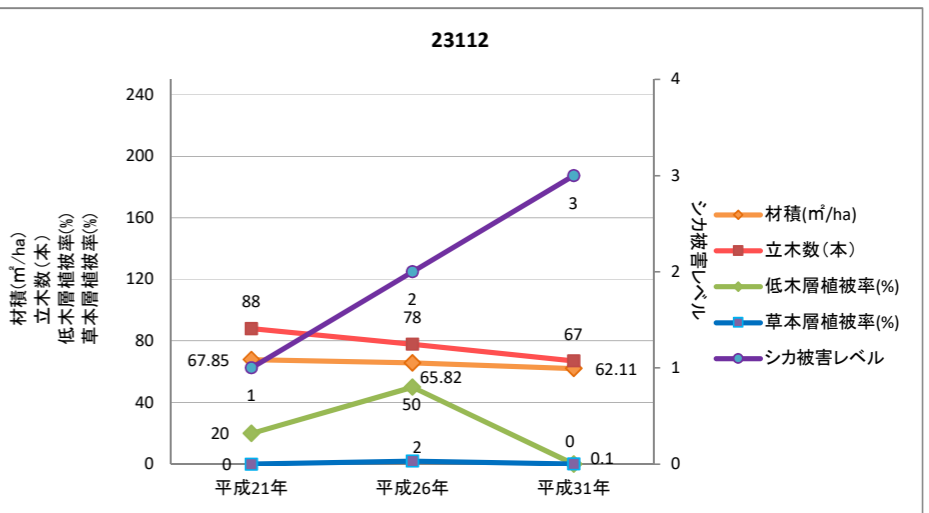
高木層では、2018年の台風24号による風害で、モミやミズキの枯損が3本確認された。この他、枯死していないものの、イイギリやヤマザクラなど根返り倒伏木が6本確認され、台風により甚大な被害が生じている。低木層はヤブツバキが生育する程度で、林内の見通しはよい。草本層は植被率が極めて低く、貧弱である。

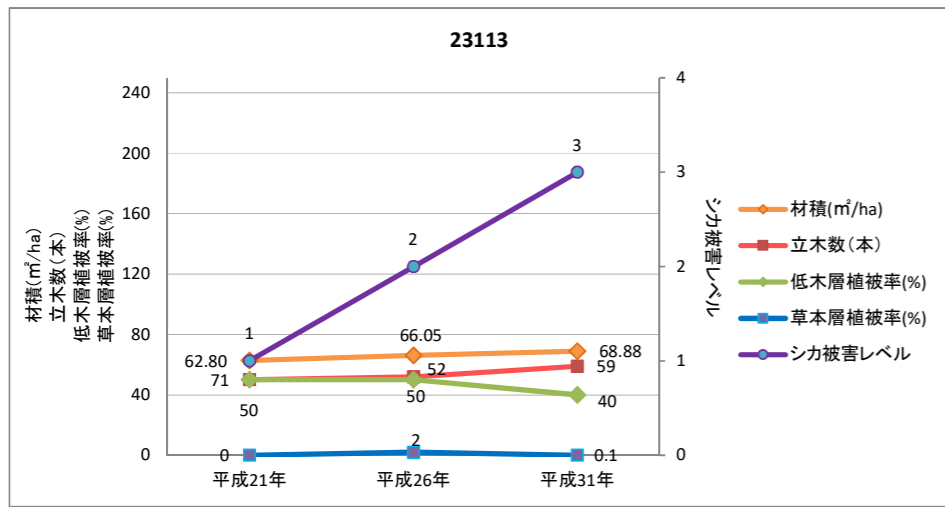
高木層では、大径木のホソバツバや樹種不明の枯損が確認され、やや健全性を欠きつつある。低木層はサザンカやヤブツバキなどが生育する程度で、林内の見通しはよい。草本層は植被率が極めて低く、貧弱である。

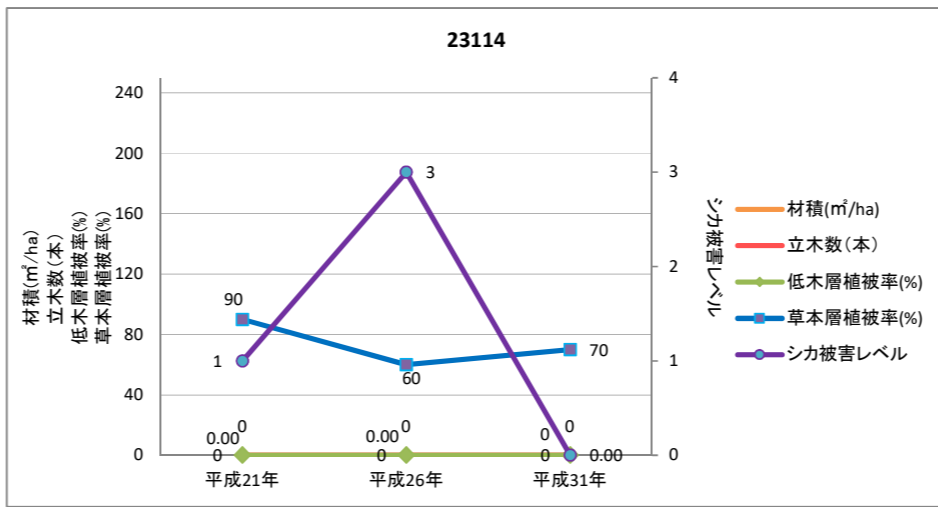
当プロットは高千穂峰近くの草地に位置し、高木層から低木層を欠く。草本層はススキとヤママキリシマが優占し、高被度で被覆している。なお、ススキ群落の中に、キリシマヒゴタイやイワカガミ、ツクシゼリなどの希少種の生育が確認された。

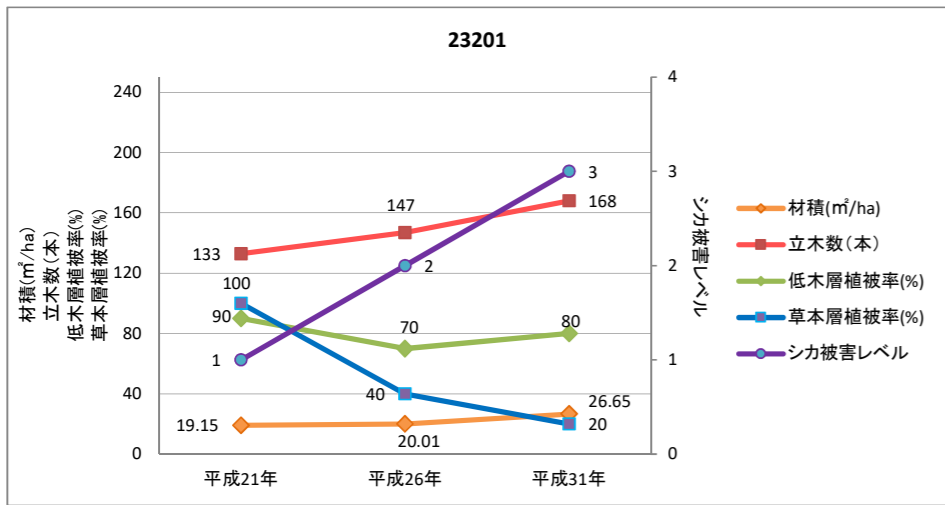
高木層では、大径木のアカマツやモミの他、樹種不明の枯損が確認され、やや健全性を欠きつつある。低木層は、小径木のクロヅル、タンナサワフタギ、ヤマツツジ、ネジキが密生するが、林内の見通しは良い。草本層にはスズタケが生育するが、シカの採食による矮小化と、開花による枯死が確認された

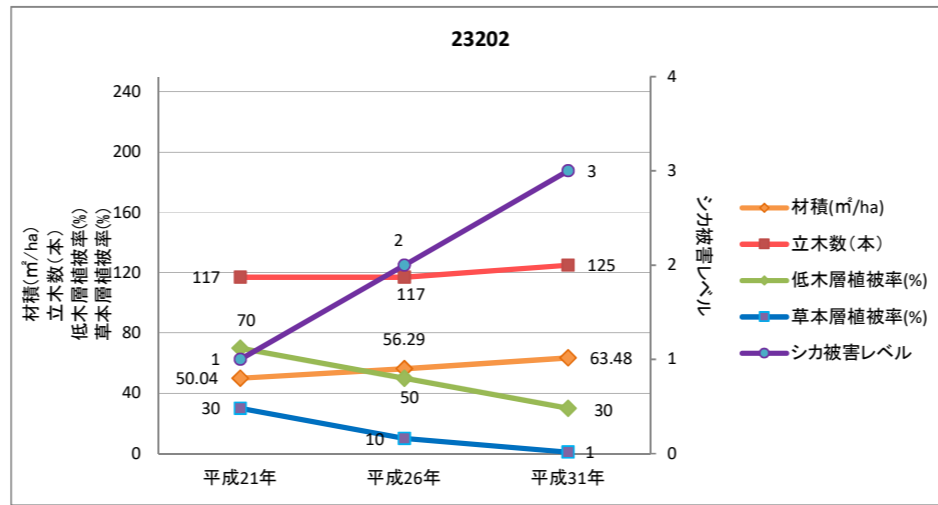
高木層では、大径木のアカガシや樹種不明の枯損が確認され、やや健全性を欠きつつある。低木層はスタジイやクロキなどが生育する程度で、林内の見通しはよい。草本層は植被率が極めて低く、貧弱である。

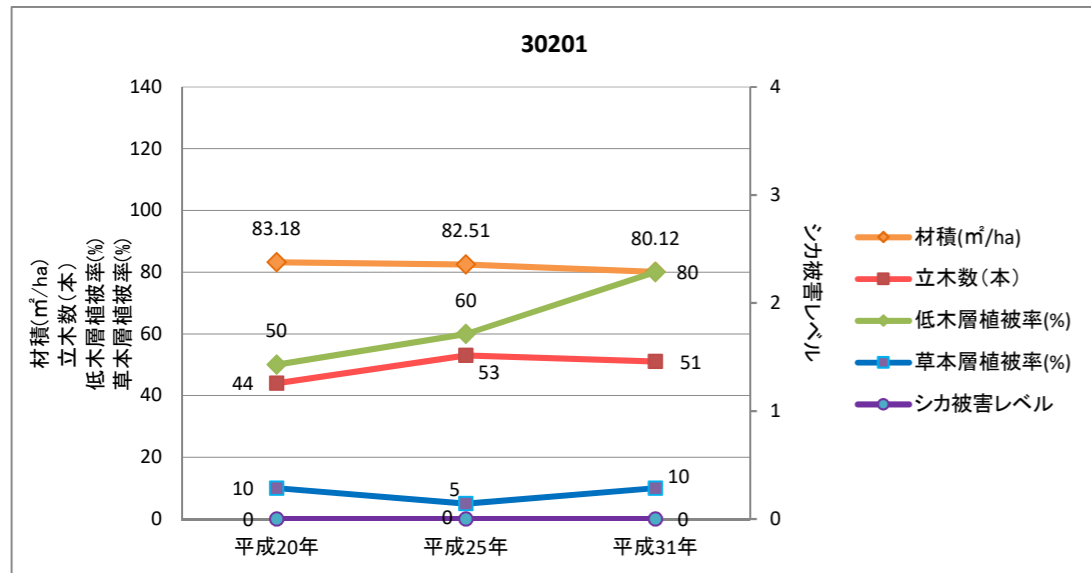
高木層では、樹種不明の枯損が4本確認されたが、シカ被害は生じていない。低木層はシカの嗜好植物であるアオキの他ネズミモチが優占し、林内の見通しは悪い。草本層はアオキが優占するが、常緑広葉樹林で林床が暗いためか植被率の低い部分もある。

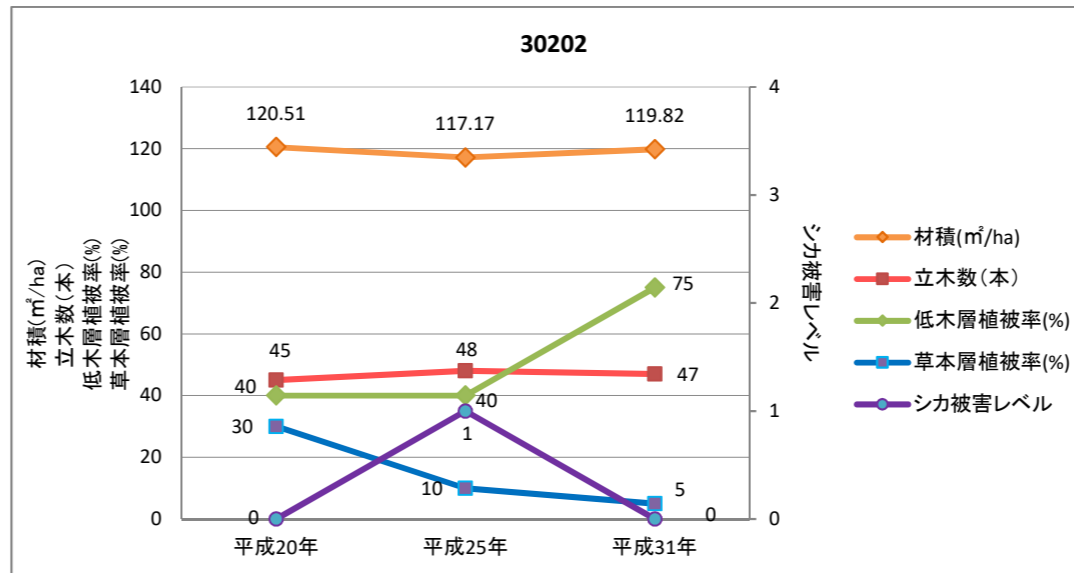
高木層では、樹種不明の枯損が1本確認された他に枯損はなく、健全である。低木層はシカの嗜好植物であるアオキの他アラカシが優占し、林内の見通しは非常に悪い。草本層はアオキが優占するが、常緑広葉樹林で林床が暗いためか植被率は低い。

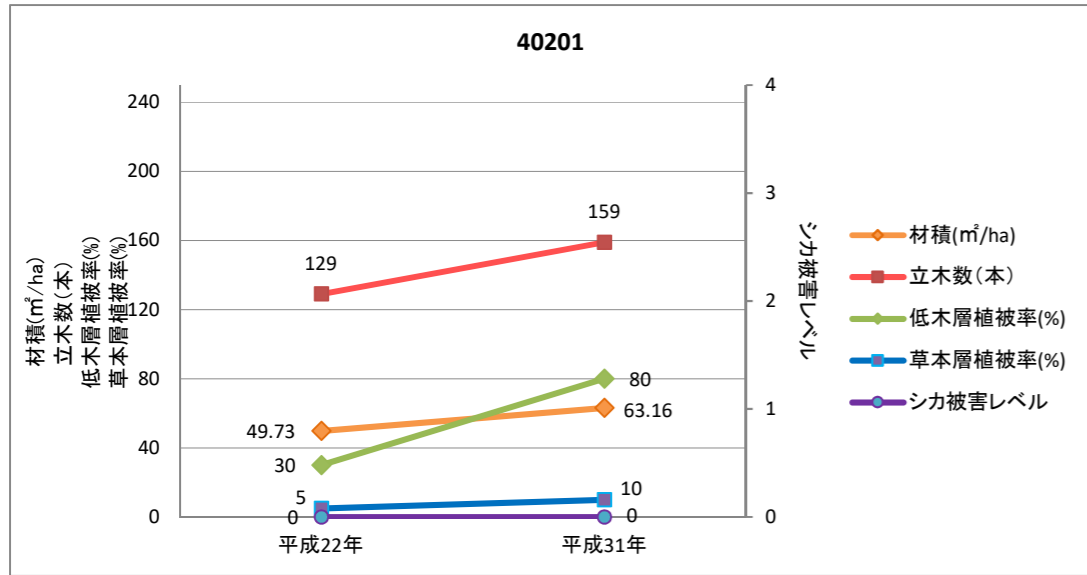
高木層では、樹種不明の枯損が3本確認されたが、新たなアカマツの枯損は確認されず、健全である。低木層の植被率は高く、アオキやヒサカキなどが茂り、林内の見通しは悪い。林床が暗いためか草本層の植被率は低い、シカの嗜好性植物であるアオキやヤブムラサキなどの生育が確認される。

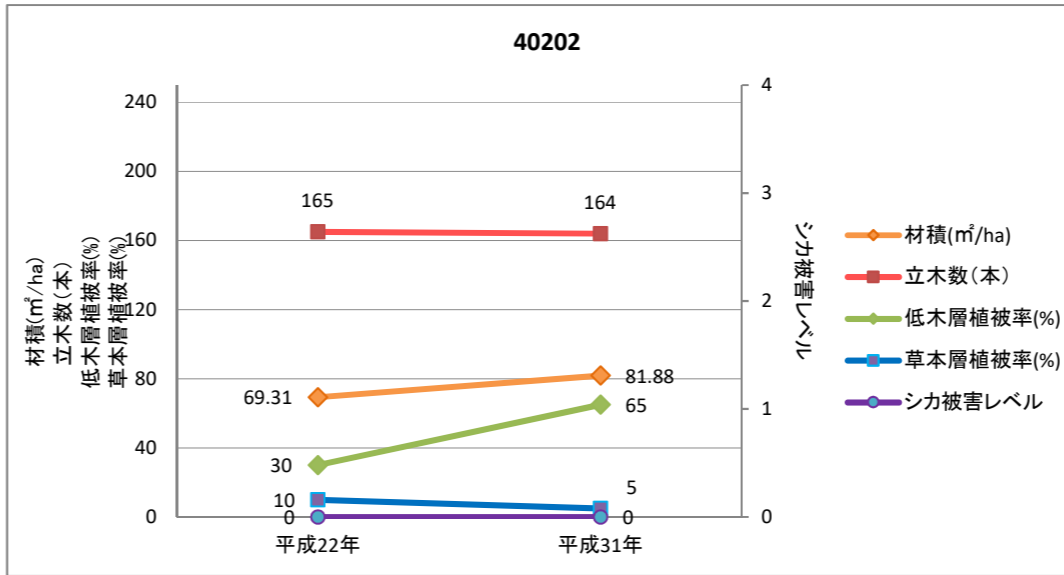
高木層に枯損や倒伏はなく、アカマツの枯損も確認されず、健全である。低木層の植被率は高く、ヒサカキやカゴノキなどの小径木が茂るが、林内の見通しはやや良い。林床が暗いためか草本層の植被率は低い、スダジイやヤブツバキなどの生育が確認される。

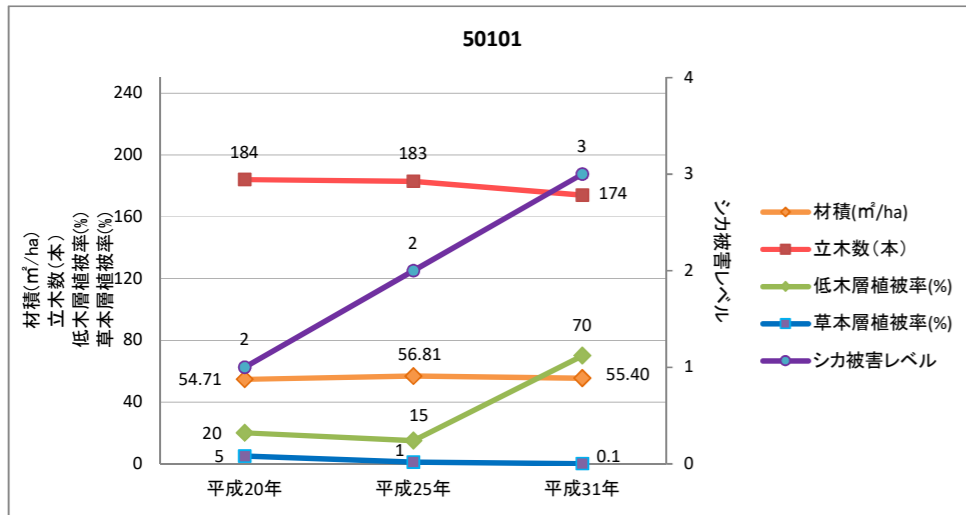
高木層では、大径木のモミの枯損が1本確認された他に高木層構成種の枯損はなく、健全である。低木層はシカの忌避植物であるイヌガシとシキミが優占しており、林内の見通しはよい。草本層は植被率が極めて低く、貧弱である。

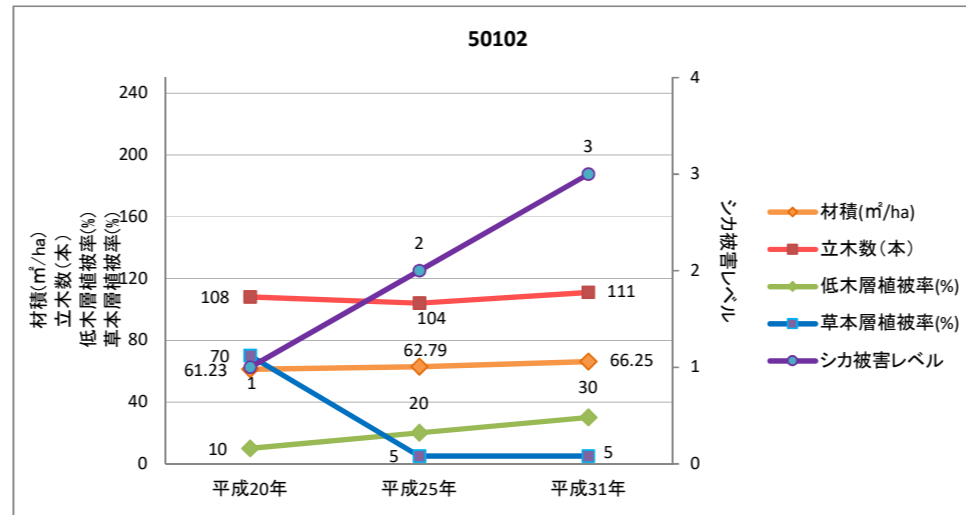
高木層では、大径木のアカガシの枯損が2本確認されたがシカ被害は生じておらず、健全である。低木層はシカの忌避植物であるイヌガシとシキミが優占しており、林内の見通しはよい。草本層はイヌガシが優占する程度で植被率が極めて低く、貧弱である。

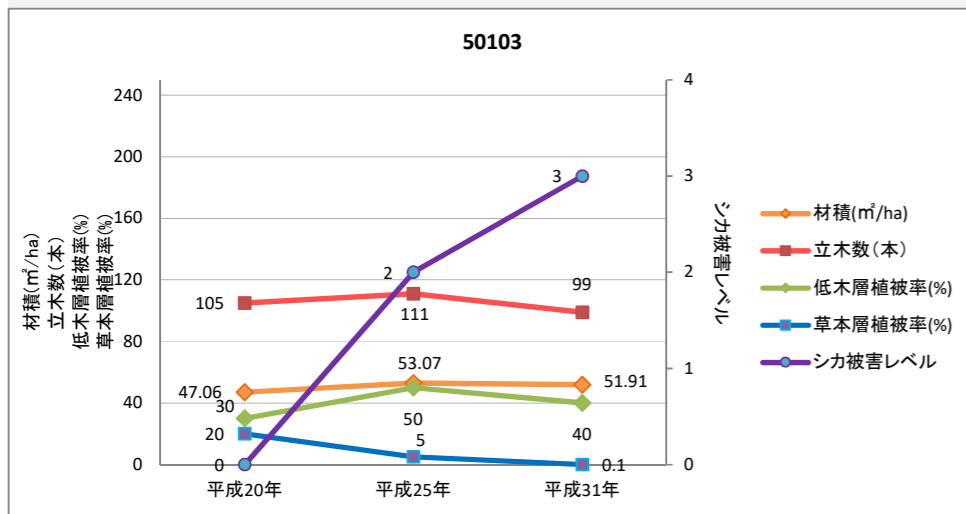
高木層では、スダジイと樹種不明の枯損が確認されたが、シカ被害は生じておらず健全である。低木層はヤブツバキが優占するが、林内の見通しはよい。草本層は植被率が極めて低く、貧弱である。

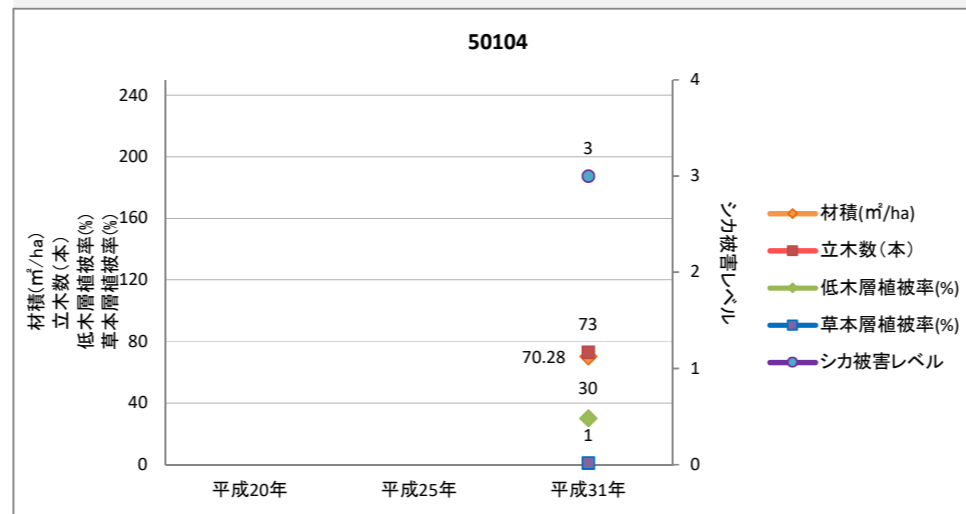
高木層では、大径木のスダジイの他、イヌガヤや樹種不明の枯損が確認され、やや健全性を欠きつつある。低木層及び草本層は貧弱で、林内の見通しはよい。林床は露岩が多く、植被率が極めて低い。

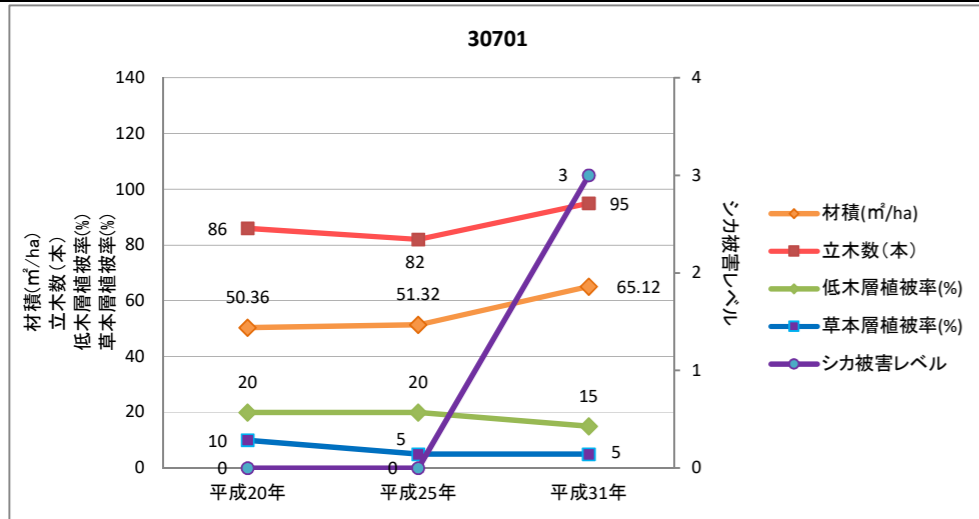
高木層では、スダジイや樹種不明の枯損が確認され、老齢による枯損と思われるが、やや健全性を欠きつつある。低木層はヤブニッケイやヤブツバキが優占するが、林内の見通しはよい。草本層は確認種数が多いものの、植被率が極めて低く貧弱である。

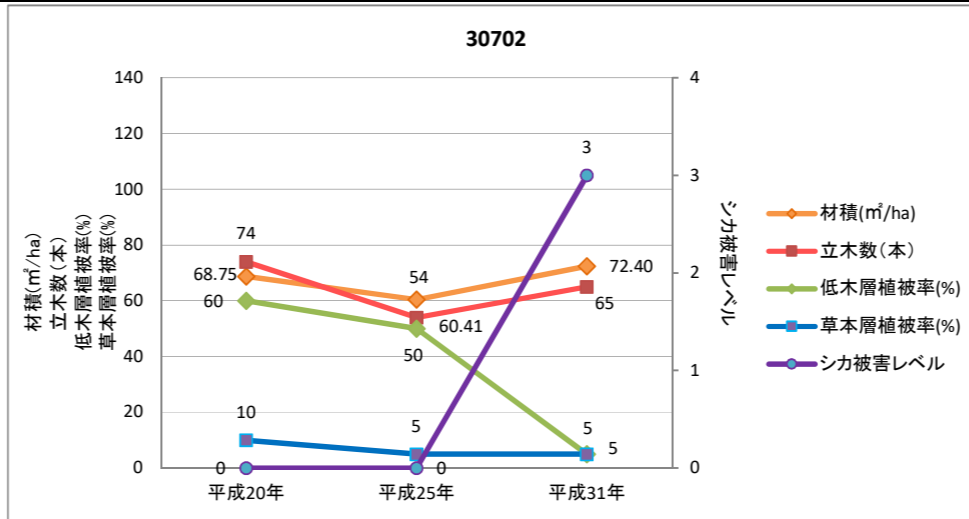
高木層では、樹種不明の枯損が2本確認されたが、シカ被害は生じておらず健全である。低木層及び草本層において、アオキの生育が確認された。しかし、林内見通しはよく、植被率が極めて低く、貧弱である。

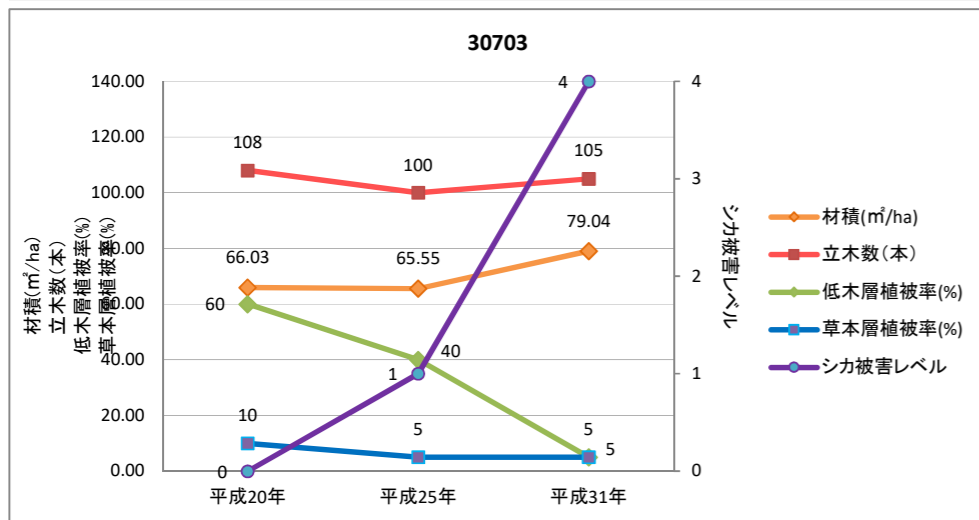
高木層では、大径木のヤマザクラの枯損が確認された他に枯損はなく、健全である。林内の見通しはよく、低木層及び草本層の植被率は極めて低く、貧弱である。草本層にアオキの生育が確認された。なお、表土流亡が起こっており、草本層の衰退が顕著である。

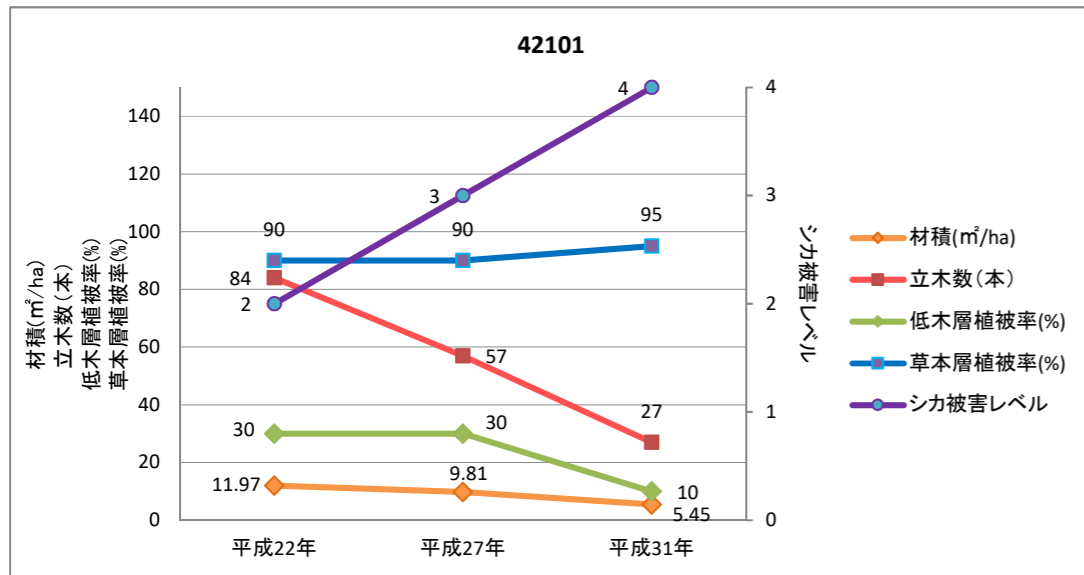
当プロットは、高木層及び亜高木層を欠く。低木層はほぼ全てのマンサクが枯死し、林内の見通しは非常によくなっており、森林の健全性が失われている。草本層は植被率100%近いヤマカモジグサの草原になっており、自然状態の種組成とは異なった林分となっている。

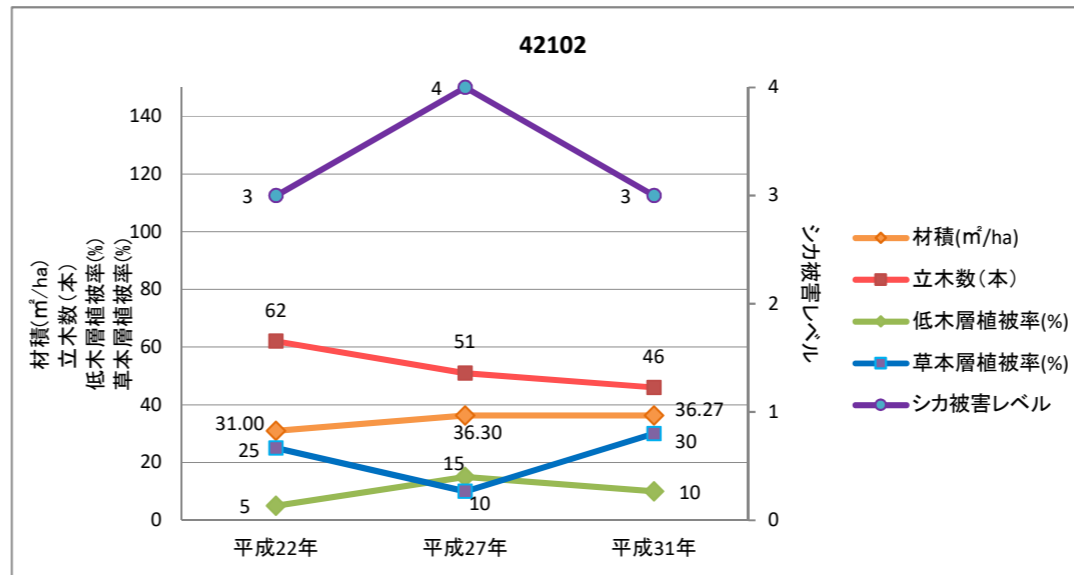
高木層では大径木のブナの枯損が確認された他に枯損はなく、健全である。低木層はカマツカやコハクウンボクが優占するが、林内の見通しは非常によい。草本層の植被率は高く、シカが食害しないスゲ属が優占している。

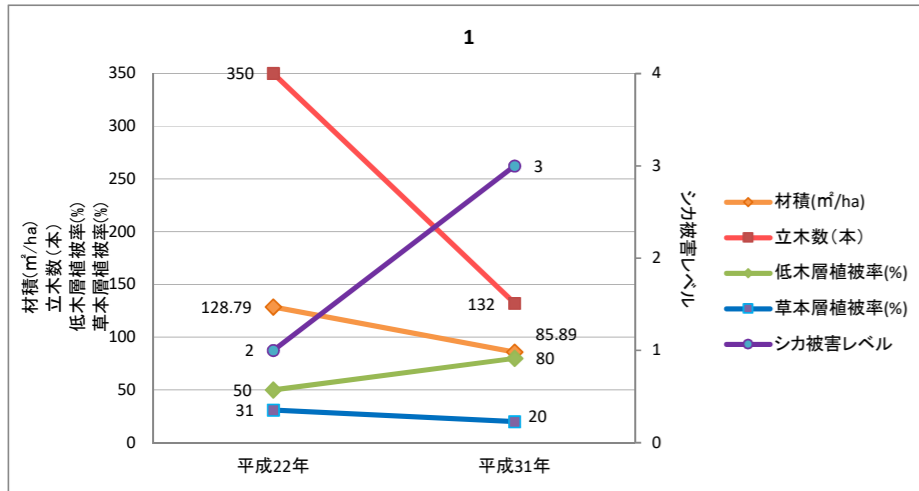
高木層では、大径木のツガの枯損が確認された他に枯損はなく、健全である。低木層はハイノキ、アセビ、シキミなどシカの忌避植物が繁茂し、林内の見通しは悪い。草本層の植被率は高く、シカの忌避植物であるミヤマシキミやシキミが優占する。
※立木数の大幅な減少の一つの要因は、過年度は方形区で調査されていたがマニュアル改訂に伴い今年度は円形で調査したため、調査範囲が一部変わったことが考えられる。

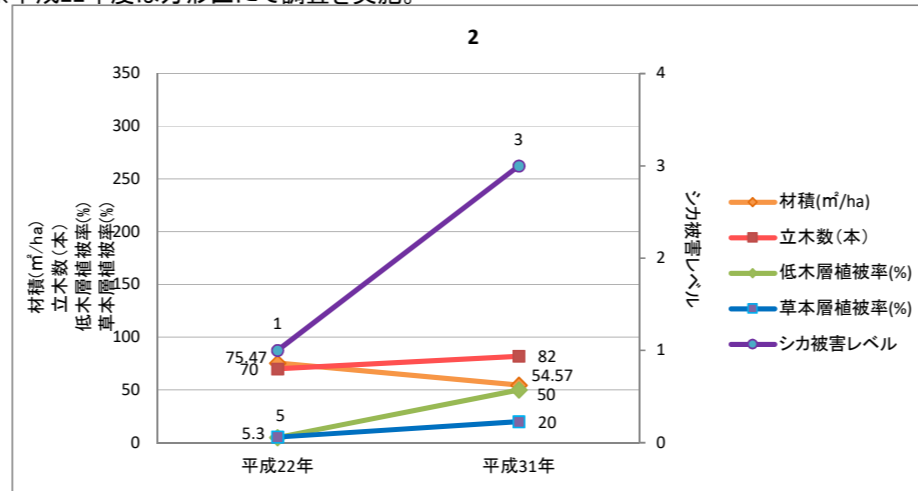
高木層では、樹種不明の大径木の枯損が確認された他に枯損はなく、健全である。低木層はシキミやヒメシヤラなどシカの忌避植物が繁茂し、林内の見通しは悪い。草本層の植被率は高く、シカの忌避植物であるマツカゼソウやヒメシヤラが優占する。

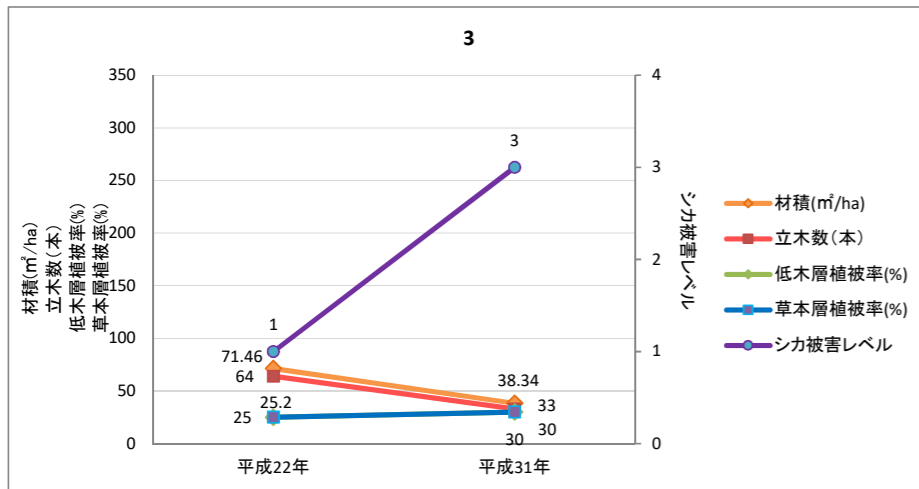
高木層では、樹種不明の大径木の枯損が確認された他に枯損はなく、健全である。低木層はガクウツギやアブラチャンが繁茂し、林内の見通しは悪い。草本層の植被率は高く、シカの忌避植物であるガクウツギが優占する。
※立木数の大幅な減少の一つの要因は、過年度は方形区で調査されていたがマニュアル改訂に伴い今年度は円形で調査したため、調査範囲が一部変わったことが考えられる。

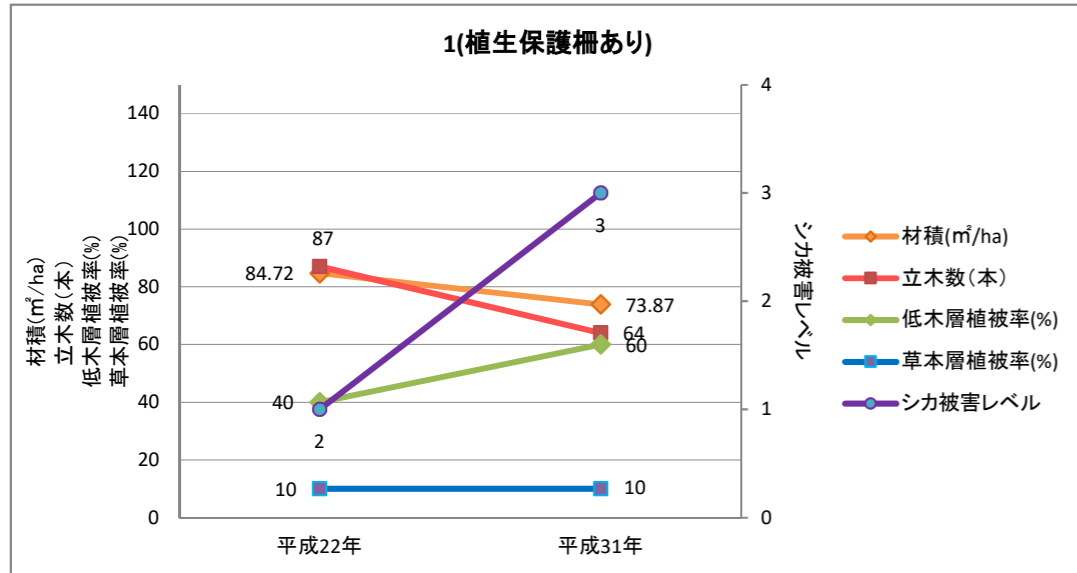
高木層では、ホソバタブの枯損が確認された他に枯損はなく、健全である。低木層はイヌガヤが優占するが、林内の見通しはよい。草本層は植被率が低く、貧弱である。なお、ケヤキ高木にシシランが着生し、露岩上にアオキの低木が生育していた。プロットの半分が植生保護柵の中に位置するが、草本層及び低木層の回復はみられないことから、柵内にシカが侵入していると思われる。

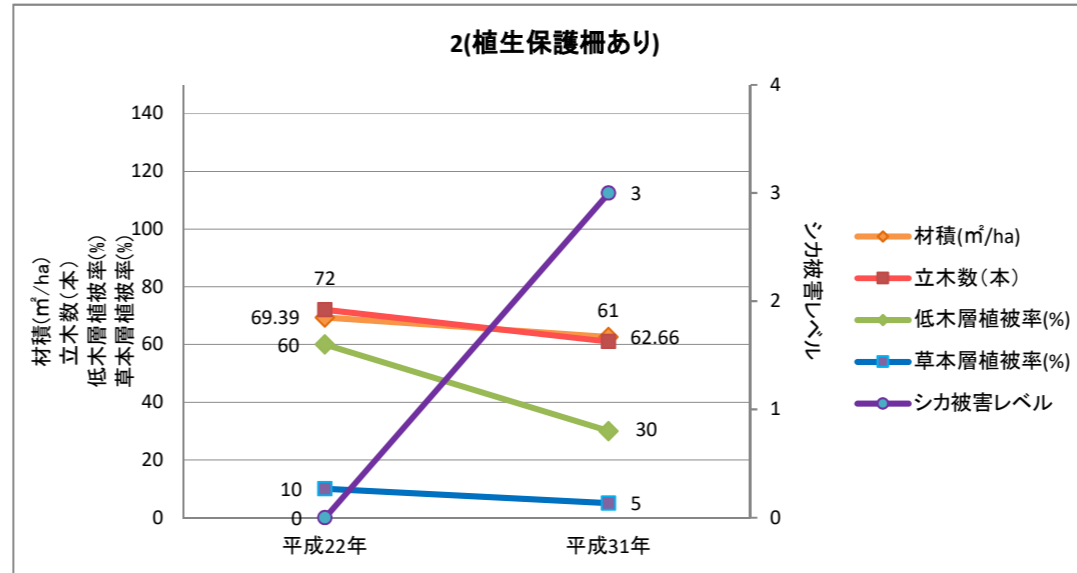
高木層に枯損や倒伏はなく、健全である。低木層はヤブツバキやホソバタブが優占したが、林内の見通しはよい。草本層は植被率が低く貧弱であるが、確認種数は多い。カツラ高木2本にシシランが、ウラジログシ高木にヒモランが着生していた。プロットの半分が植生保護柵の中に位置するが、草本層及び低木層の回復はみられないことから、柵内にシカが侵入していると思われる。

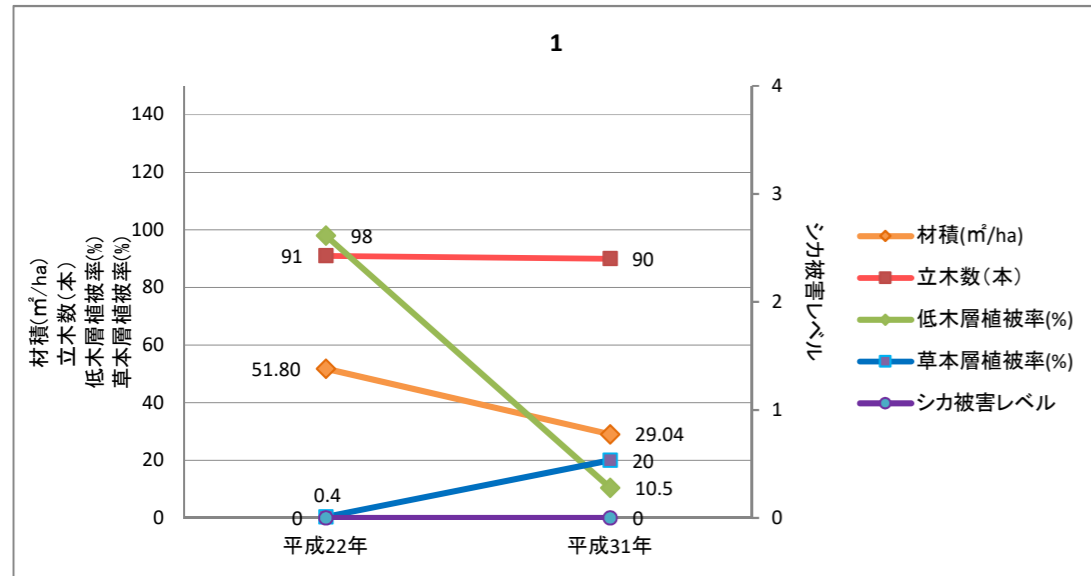
高木層に枯損や倒伏はなく、健全である。低木層はスズタケが開花枯死したため、植被率が大幅に低下している。スズタケの枯死に伴い林床が明るくなったためか、草本層の植被率が高くなり、ナガバモミジイチゴが優占する他、シカの嗜好植物であるシロモジやスズタケの開花していない残存個体の生育が確認された。シカ被害はなく、種多様性が認められ、植生は豊かである。しかし、スズタケは全域的に開花または枯死稈が残る程度にまで衰退しており、スズタケの残存個体も今後開花枯死するものと思われる。

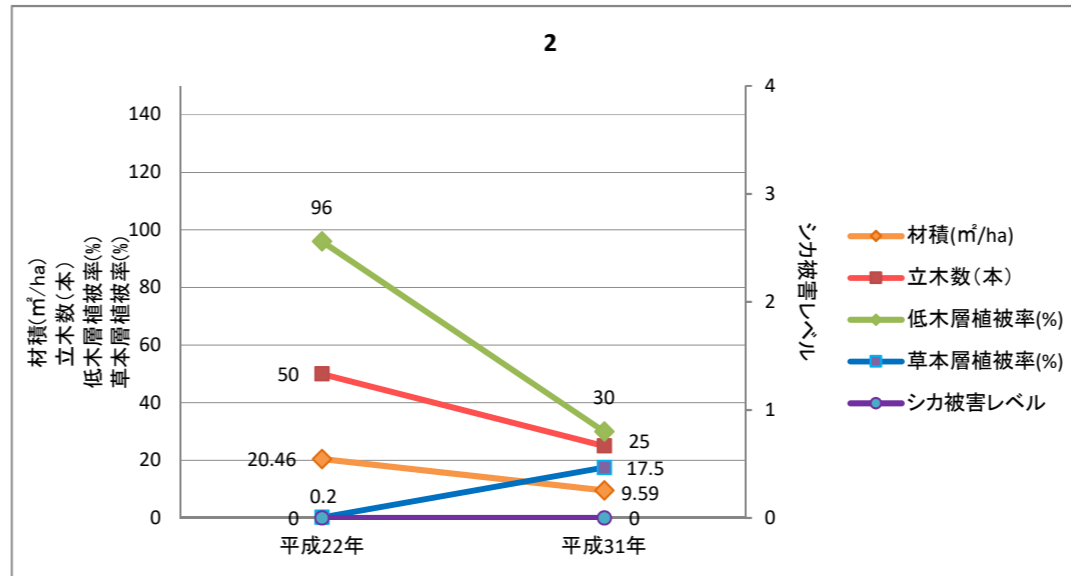
高木層に枯損や倒伏はなく、健全である。低木層はスズタケが開花枯死したため、植被率が大幅に低下している。スズタケの枯死に伴い林床が明るくなったためか、草本層の植被率が高くなり、シカの忌避植物であるコバノイシカグマが優占するものの、リュウブやスズタケの開花していない残存個体の生育が確認された。シカ被害はなく、種多様性が認められ、植生は豊かである。しかし、スズタケは全域的に開花または枯死稈が残る程度にまで衰退しており、スズタケの残存個体も今後開花枯死するものと思われる。

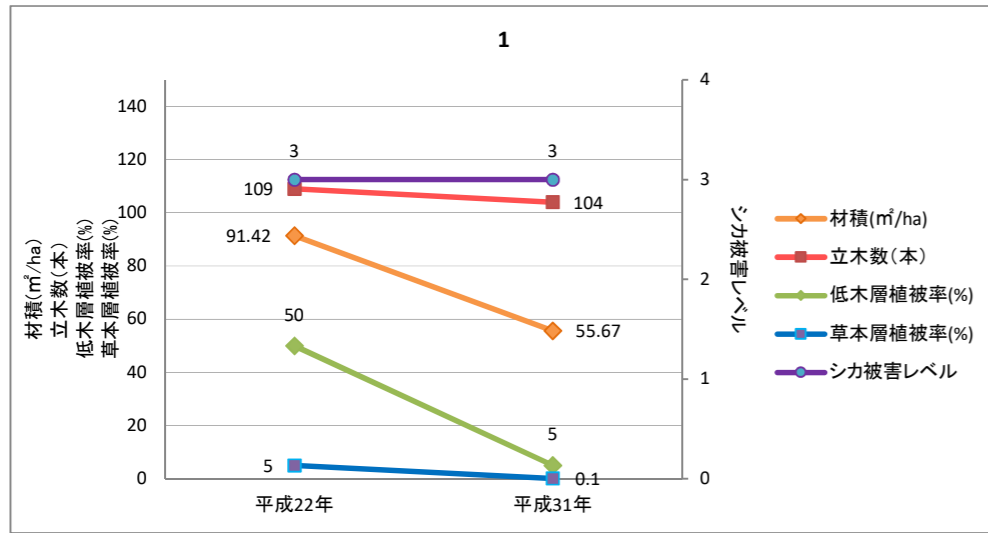
高木層では、樹種不明の枯損が確認された他に枯損はなく、健全である。低木層は僅かにヤブツバキが優占する程度で、林内の見通しはよい。草本層は植被率が極めて低く、貧弱である。

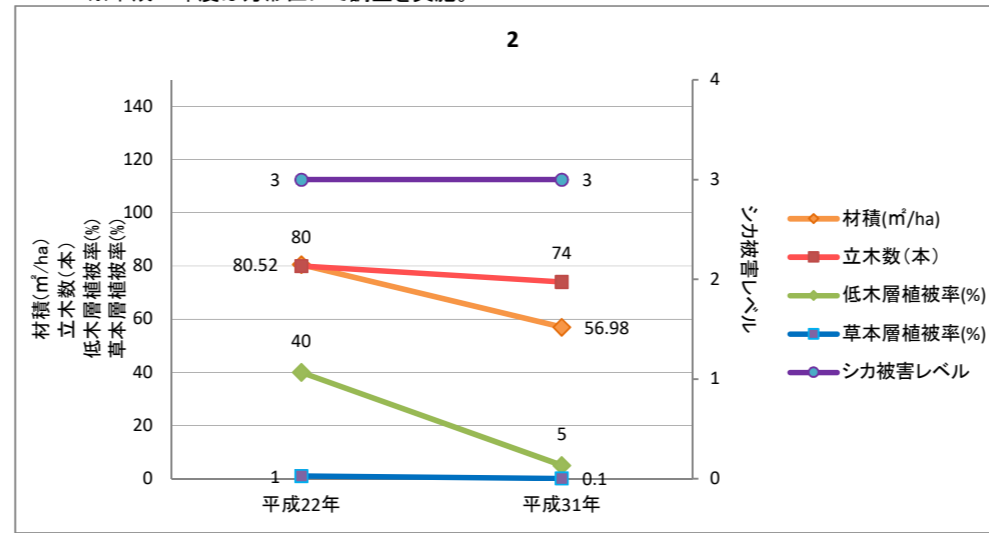
高木層では、樹種不明の枯損が確認された他に枯損はなく、健全である。低木層は僅かにミツバツツジ類が優占する程度で、林内の見通しは非常によい。草本層は植被率が極めて低く、貧弱である。

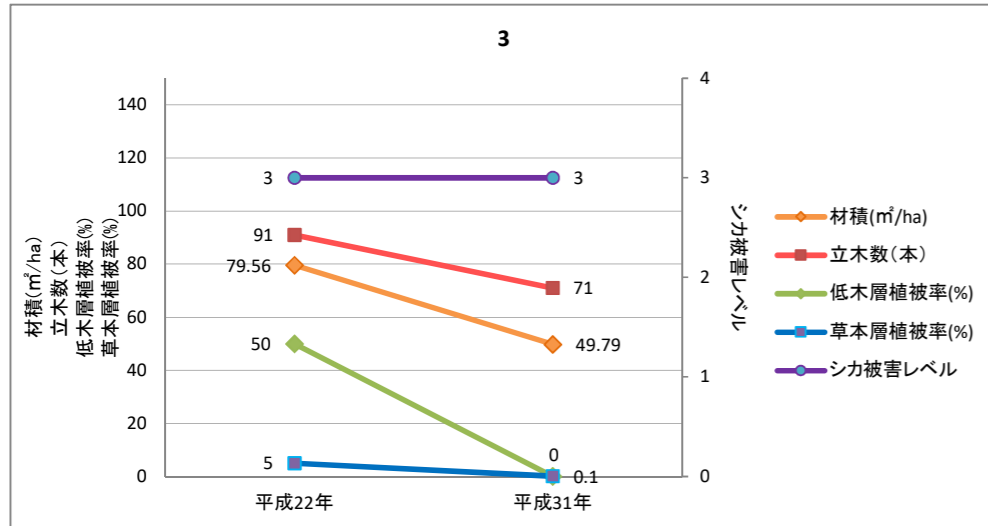
高木層では、大径木のアカガシの枯損が確認された他に枯損はなく、健全である。低木層の植被率は0%と貧弱で、林内の見通しは非常によい。草本層は植被率が極めて低く、貧弱である。

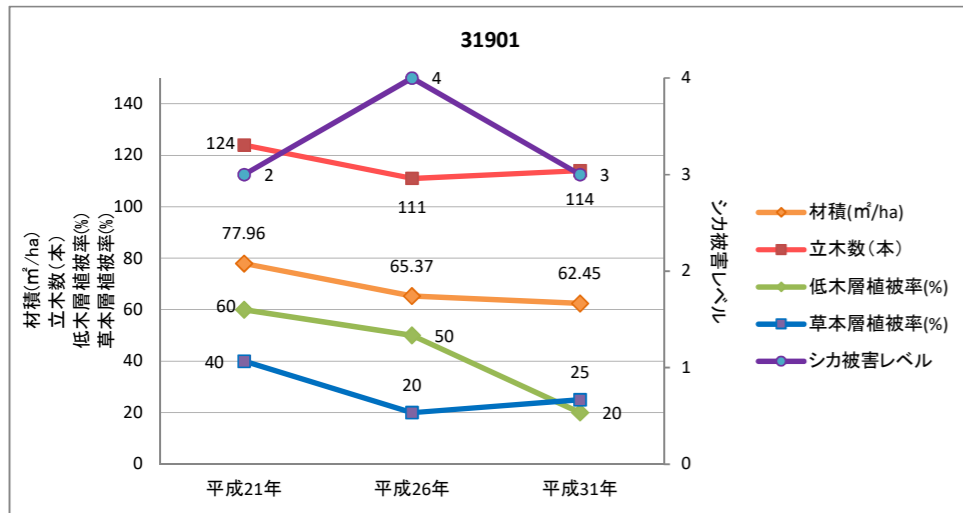
高木層では、樹種不明の枯損が4本確認され、やや健全性を欠きつつある。林内の見通しは悪く、低木層及び草本層はシカの忌避植物であるアセビやハイノキ、シキミが優占している。

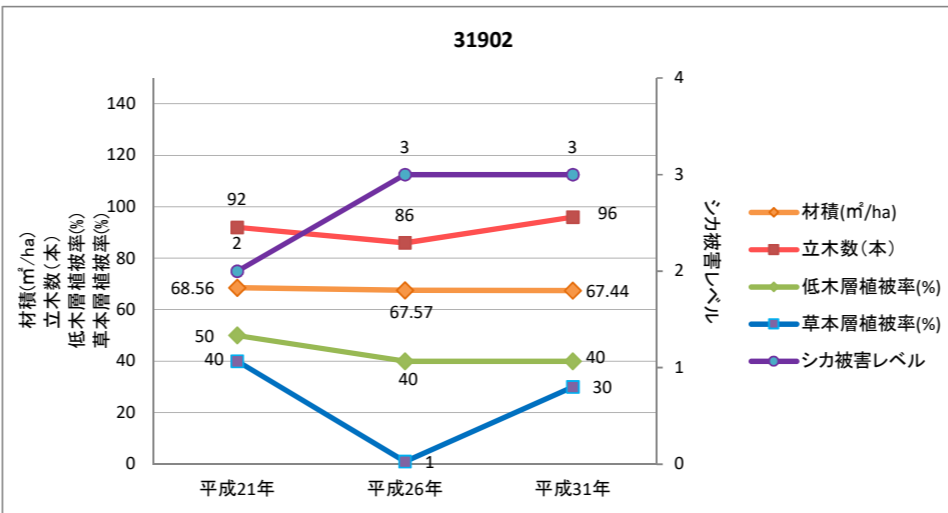
・高木層では、平成26年度すでに枯れていた大径木のツガ2本その他、ミズメ1本の枯損が新たに確認され、やや健全性を欠きつつある。林内の見通しはよく、低木層はツクシコパノミツバツツジが優占する。草本層はミヤマシキミが優占するが植被率が極めて低く、生育種の大半をシカの忌避植物が占める。

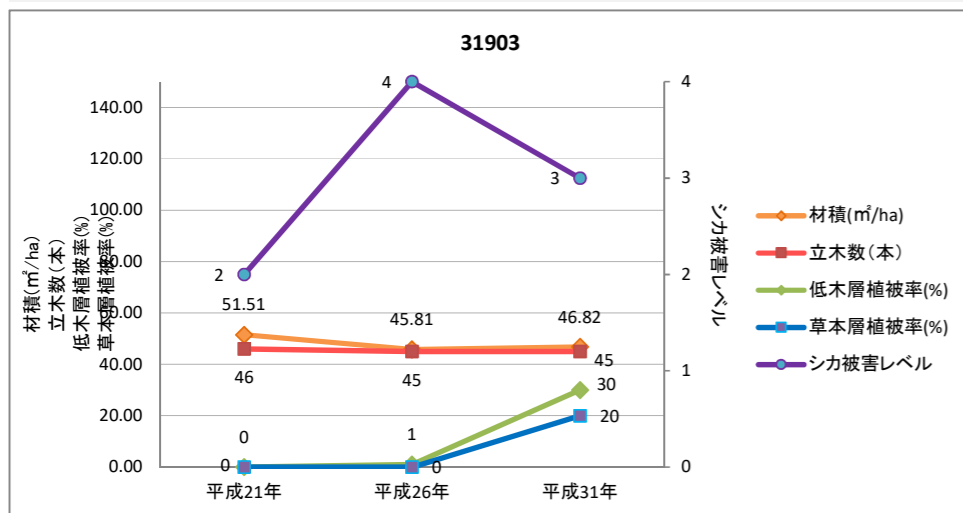
・高木層では、樹種不明の枯損が2本確認され、老齢による枯損と思われるが、やや健全性を欠きつつある。また、ミズナラの大径木において、天狗巣病が確認された。林内の見通しは非常によく、低木層はシカの忌避植物であるアセビなどが生育する。草本層は一部にアシボソが群生している箇所もあるが、草本層は貧弱である。
