平成31年度保護林モニタリング調査結果 (図表)

①霧島山生物群集保護林(1)

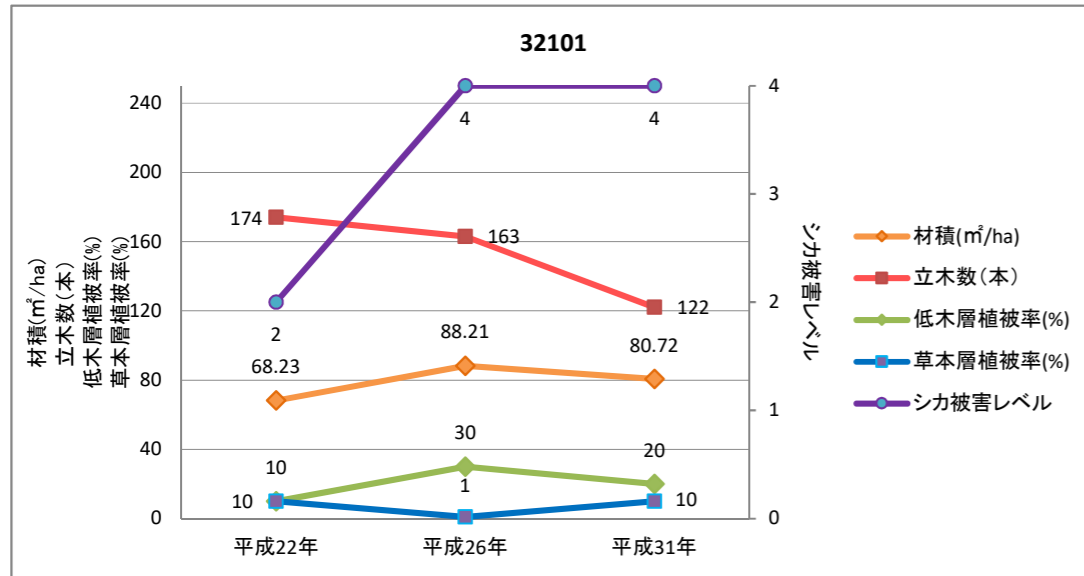
・高木層では、過年度より枯れていたと思われる樹種不明の枯損3本の外、新たにイスノキの枯損が1本確認され、健全性を欠く。林内の見通しはよく、低木層及び草本層はシカの忌避植物であるヒサカキとハイノキが優占する。急傾斜且つ谷部に位置するため表土流亡が起こっており、草本層の衰退が顕著である。

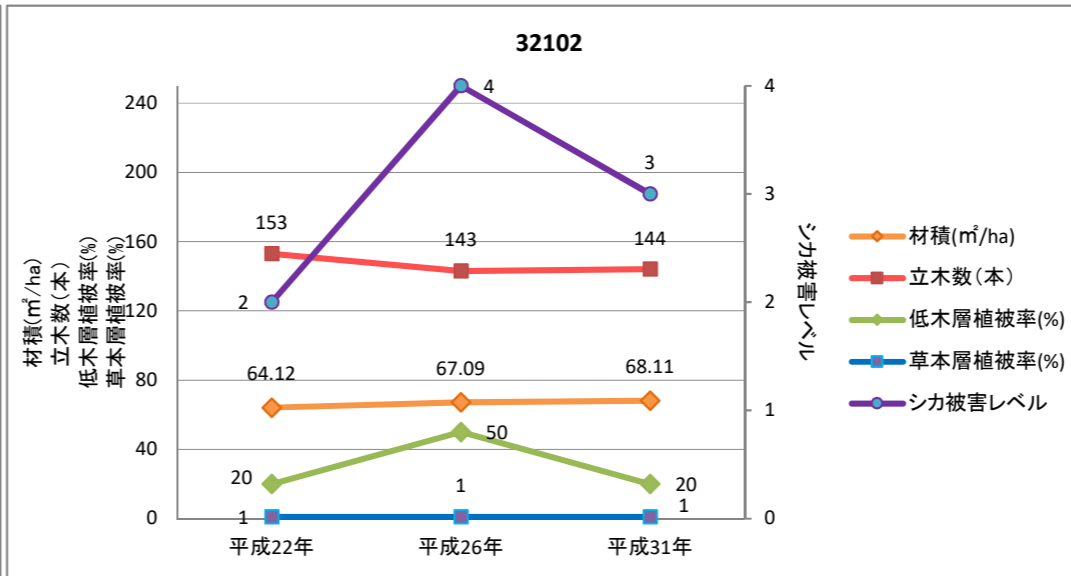
高木層では、ウラジロガシの枯損が確認された他に枯損はなく、健全である。低木層はイスノキとヒサカキが優占するが植被率は低く、林内の見通しはよい。草本層はイヌガシが僅かに優占するが植被率が極めて低く、貧弱である。

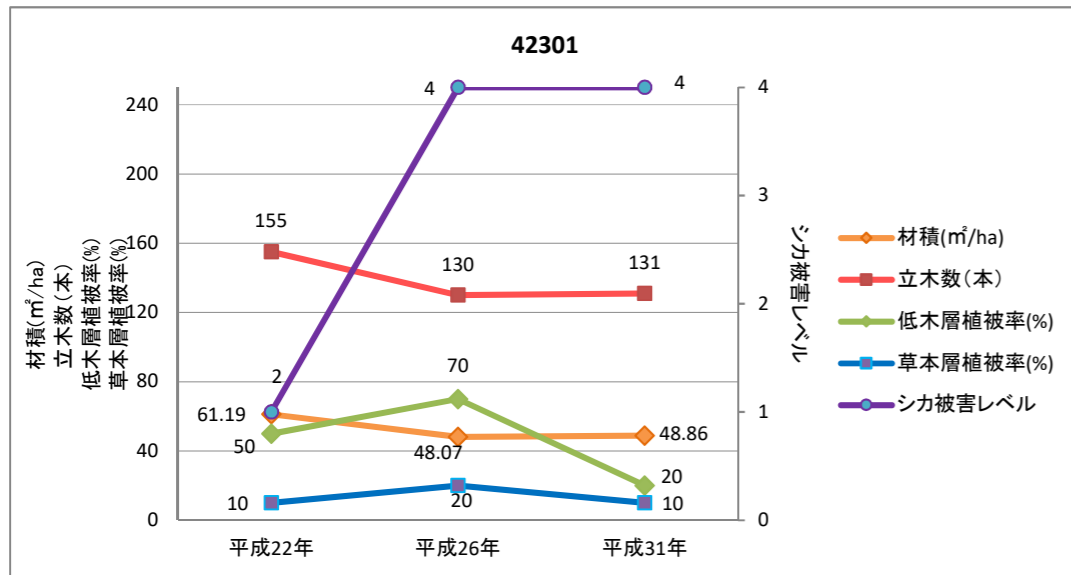
高木層では、樹種不明の枯損木が11本と顕著に確認され、健全性を欠く。林内の見通しは悪いが、低木層及び草本層はシカの忌避植物であるアセビやハイノキ、シキミが優占している。

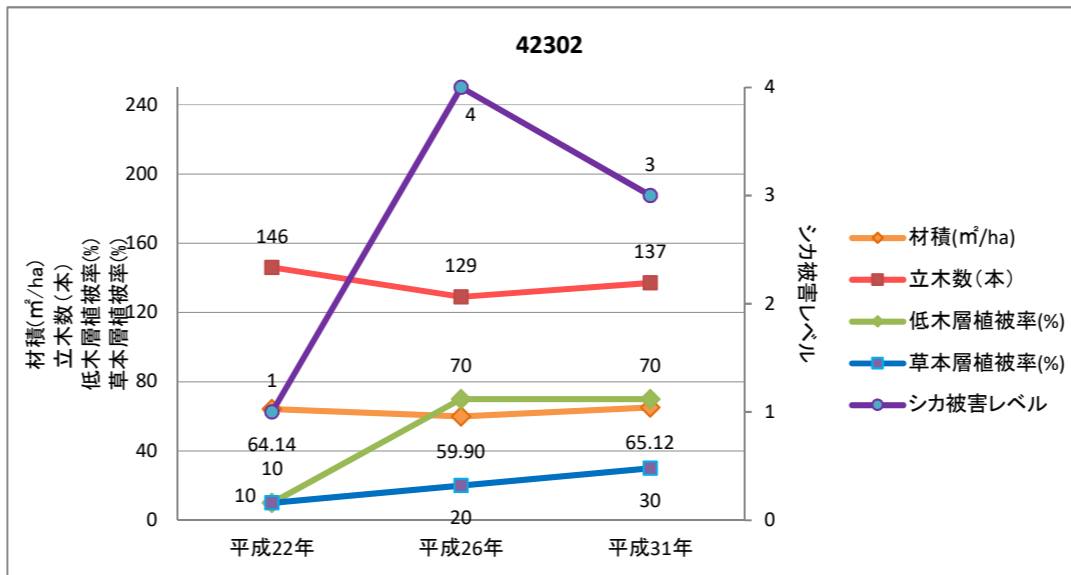
・高木層では、樹種不明の枯損が確認された他に枯損はなく、健全である。低木層はシカの忌避植物であるシキミが優占しており、林内の見通しは悪い。草本層の植被率は高いが、シカの忌避植物であるコガクウツギが優占する。

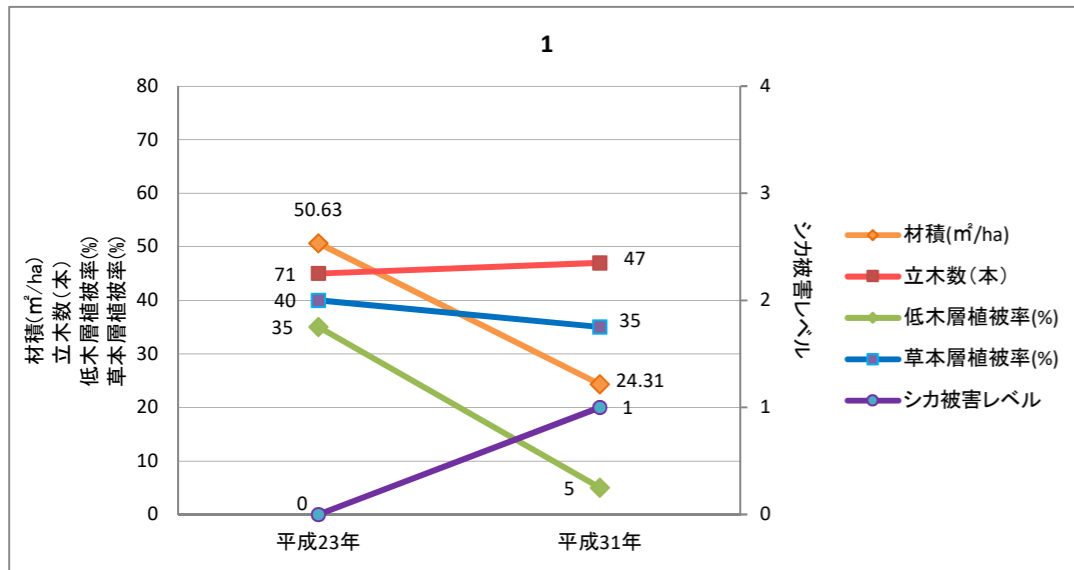
高木層では、カシノナガキクイムシによる被害と思われる樹種不明の大径木の枯損等が、3本確認された。低木層はアオキやサザンガなどの小径木が多く、林内の見通しは悪い。草本層は植被率が高く、確認種数も多く豊かに繁茂している。ただし、低木層においてシカの古い被害が確認された。

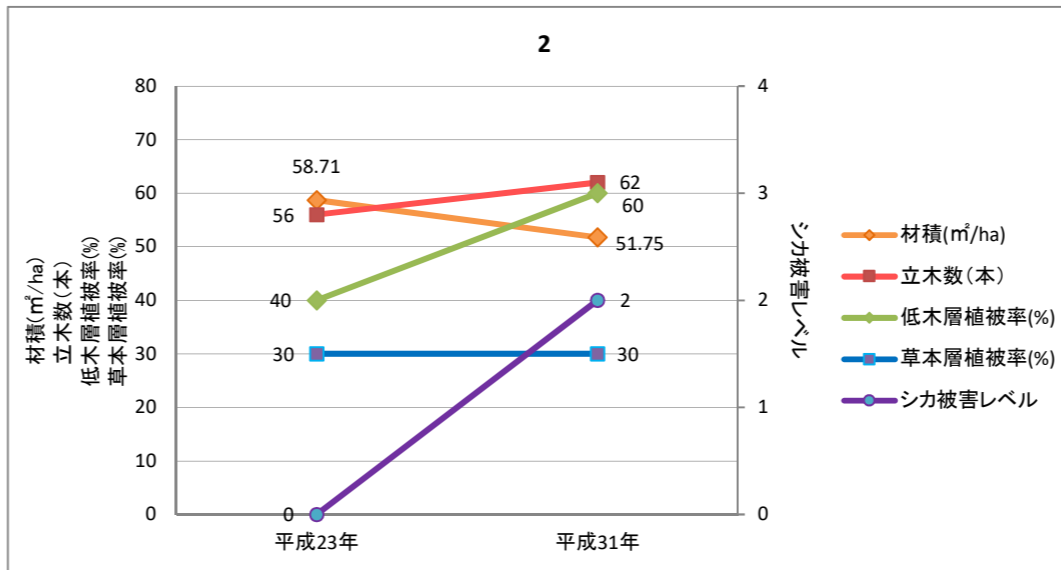
高木層では、樹種不明の枯損が確認された他に枯損はなく、健全である。低木層はホソバタブとイヌガシに次いでアオキが優占し、林内の見通しはやや悪い。草本層の植被率は高いが、優占しているのはシカの忌避植物であるイズセンリョウやコバノカナワラビであった。シカの被害は目立たないが、森林の内部構造に変化が生じている可能性がある。

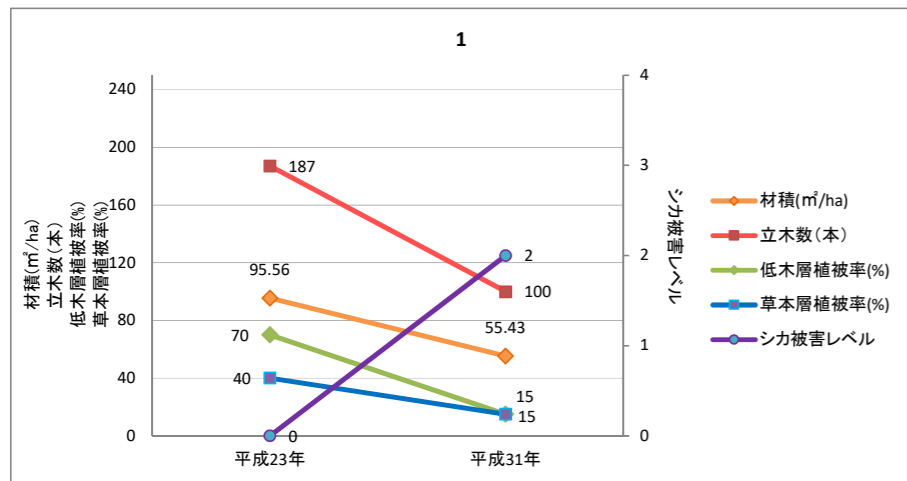
・高木層では、樹種不明の枯損が確認された他に枯損はなく、健全である。低木層はアオキとイヌノキが優占し、林内の見通しはやや悪い。林床が暗いため草本層の植被率は低いが、アオキの生育が確認された。ただし、低木層への新しいシカ被害が確認された。

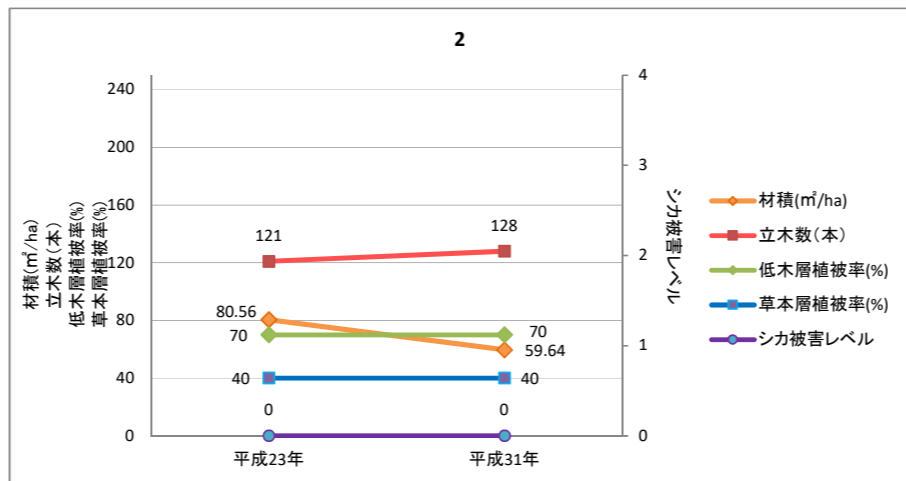
高木層では、ウラジロガシと樹種不明の枯損が確認されたが、老齢による枯損と思われる。健全である。低木層はアオキが優占し、林内の見通しは悪い。草本層はアリドオシやコバノカナワラビが優占するが、アオキも次いで多く確認される他、種多様性も見られる。

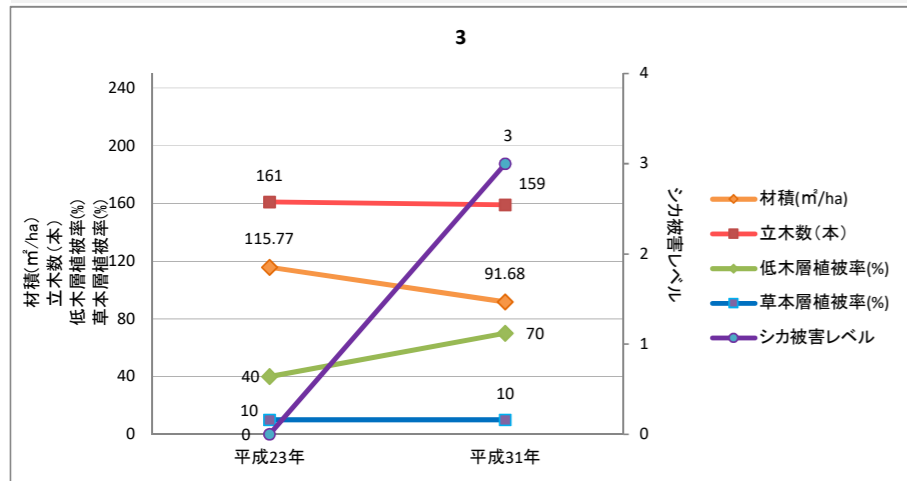
・高木層では、スタジイや樹種不明の枯損が7本確認された。新たな枯損は少なく、老齢による枯損と思われるが、やや健全性を欠きつつあることも懸念される。低木層はイヌノキとヒサカキが優占するが、林内の見通しはよい。草本層は植被率が極めて低く、貧弱である。

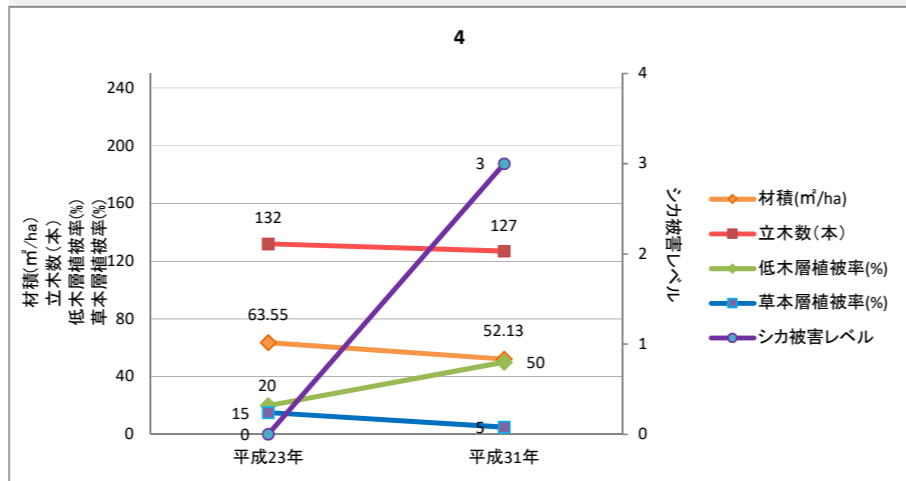
・高木層では、樹種不明の枯損が3本確認された。新たな枯損は少なく、老齢による枯損と思われるが、やや健全性を欠きつつあることも懸念される。低木層はヒサカキとイヌノキが優占するが、林内の見通しはよい。草本層は植被率が極めて低く、貧弱である。なお、アオキの優占度が平成23年度より低下した。

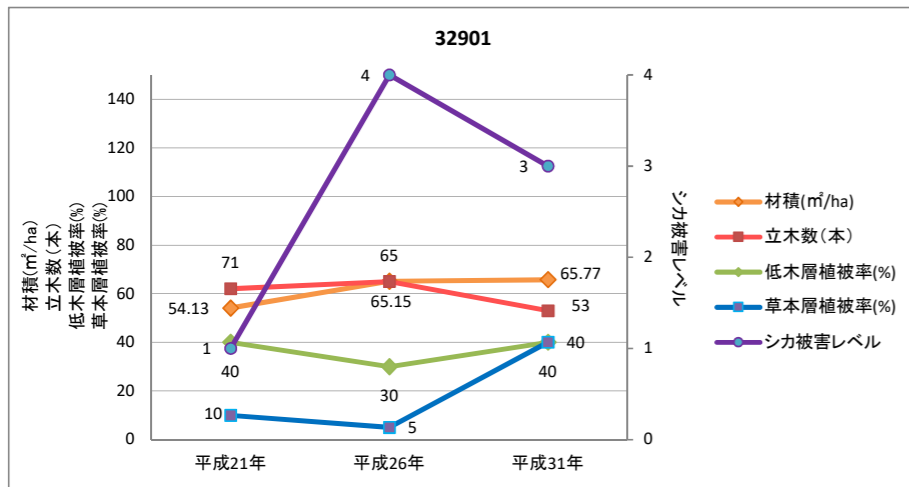
・高木層では、樹種不明の枯損が確認された他に枯損はなく、健全である。低木層はサザンカやイヌガシなどの小径木が多いが、林内の見通しはよい。草本層の植被率は高く、ホソバタブやタブノキなどが生育する。

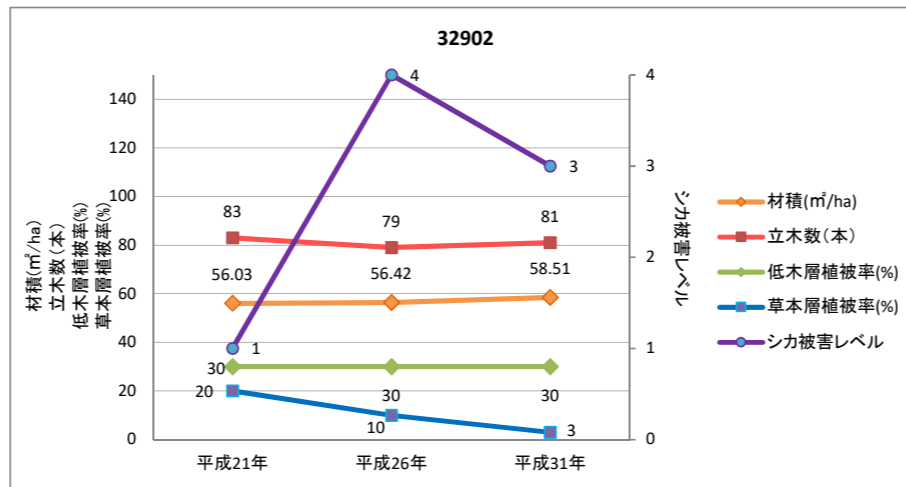
高木層に枯損や倒伏はなく、健全である。低木層の立木はほとんどなく、林内の見通しはよい。草本層は植被率が極めて低く、貧弱である。低木層及び草本層は、シカの忌避植物であるイヌガシが優占する。

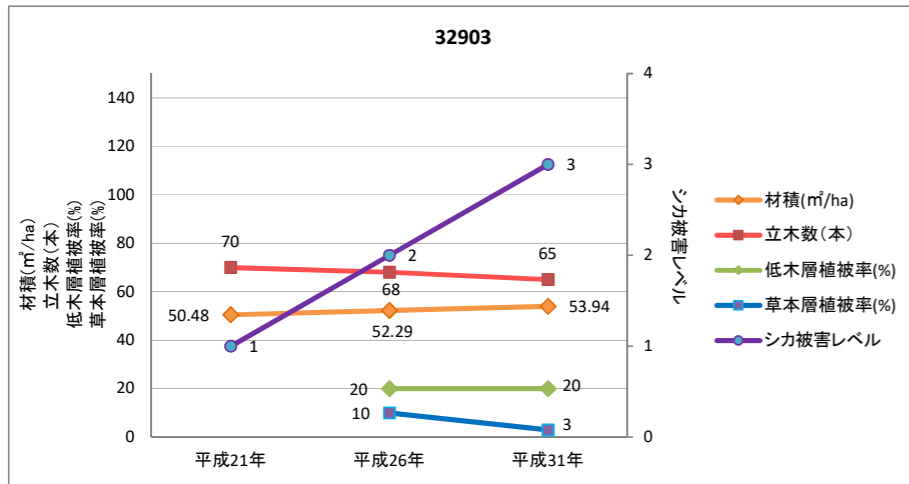
高木層に枯損や倒伏はなく、健全である。低木層はイヌガシが優占し、林内の見通しはよい。草本層はイズセンリョウが優占するが植被率は低く、貧弱である。

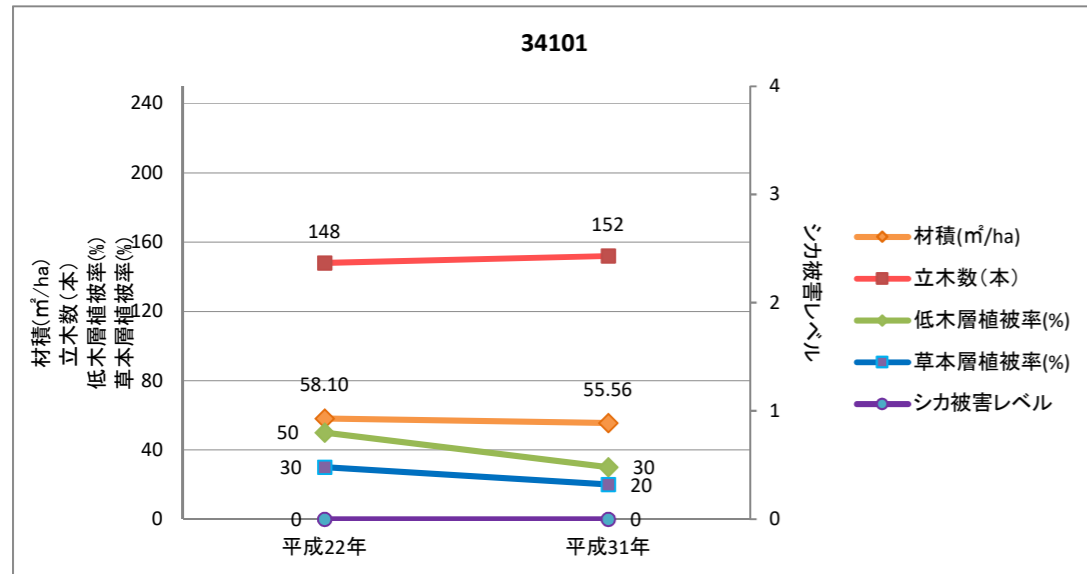
高木層では、マツ枯れ被害によりプロット内に生育するほぼ全てのリュウキュウマツに枯損が確認され、甚大な被害が生じている。低木層はスタジイやシロミミズなどの小径木が繁茂し、林内の見通しは非常に悪い。草本層は植被率が高く、スタジイやコパンモチなどが豊かに繁茂している。徳之島にはシカが生息していないことから、シカ被害は生じていない。

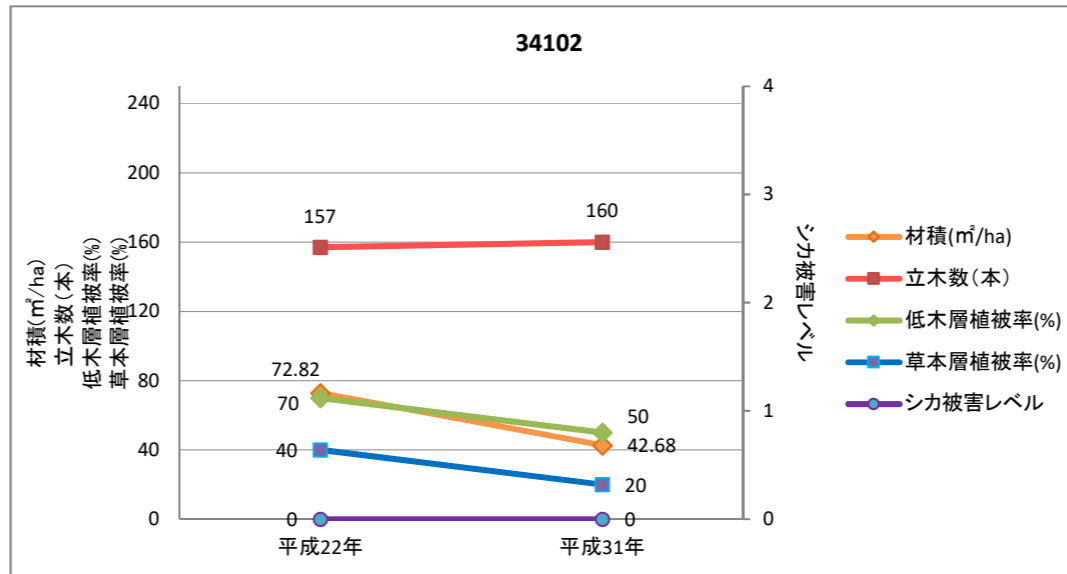
・高木層では、マツ枯れ被害によりプロット内に生育するほぼ全てのリュウキュウマツに枯損が確認され、甚大な被害が生じている。低木層はポチョウジ(別名リュウキュウアオキ)やモクタチバナなどの小径木が繁茂し、林内の見通しは非常に悪い。草本層は植被率が高く、ヨゴレイタチシダやアオノクマタケランなどが豊かに繁茂している。徳之島にはシカが生息していないことから、シカ被害は生じていない。

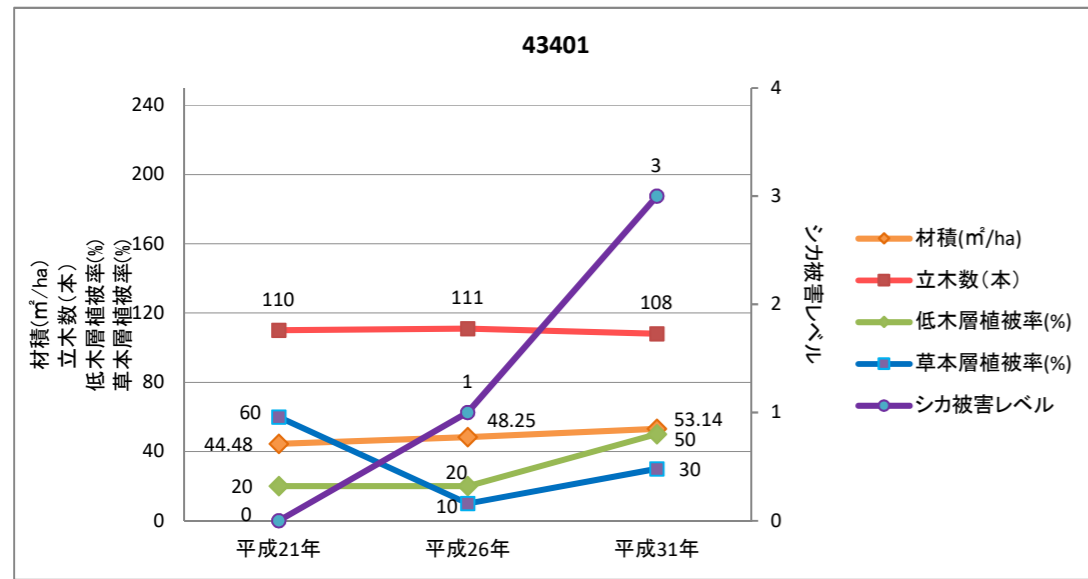
・高木層では、平成26年度調査時すでに枯損していたと思われるマテバシイや樹種不明の枯損が5本確認された。新たな枯損はないが、やや健全性を欠きつつあることも懸念される。なお、ヤクタネゴヨウの枯損は確認されなかった。低木層はイスノキやタイミンタチバナなどの小径木が多いが、林内の見通しはよい。草本層の植被率は高く種数も多いが、生育している個体は小さくシカの忌避植物への偏りが見られた。

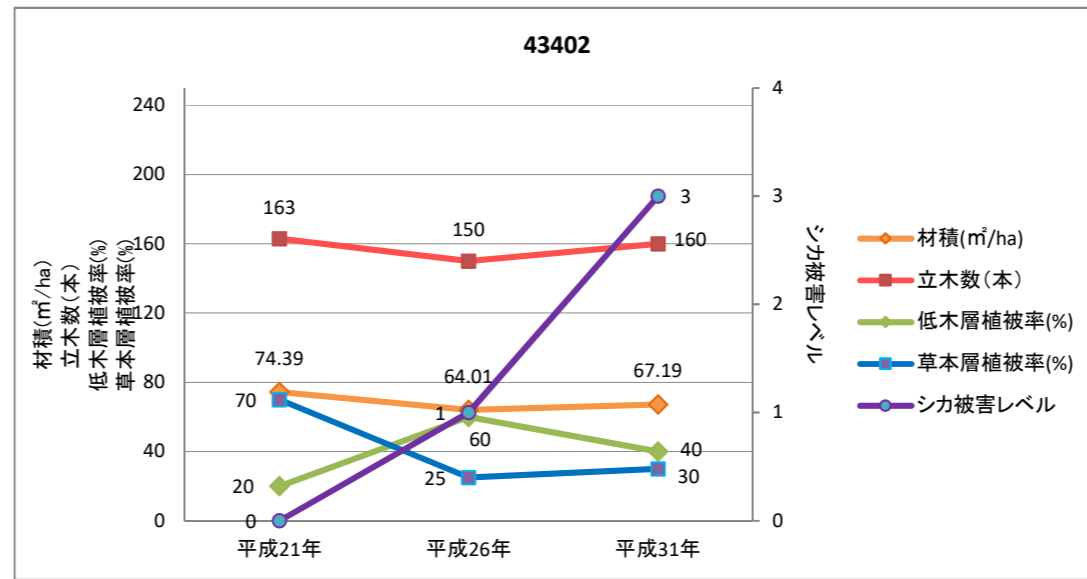
・高木層では、平成26年度調査時すでに枯損していたと思われるスダジイや樹種不明の枯損が確認された。新たな枯損はないが、やや健全性を欠きつつあることも懸念される。なお、ヤクタネゴヨウの枯損は確認されなかった。低木層はイスノキやタイミンタチバナなどの小径木が優占し、林内の見通しは悪い。草本層の植被率は高く種数も多いが、生育している個体は小さくシカの忌避植物への偏りが見られた。

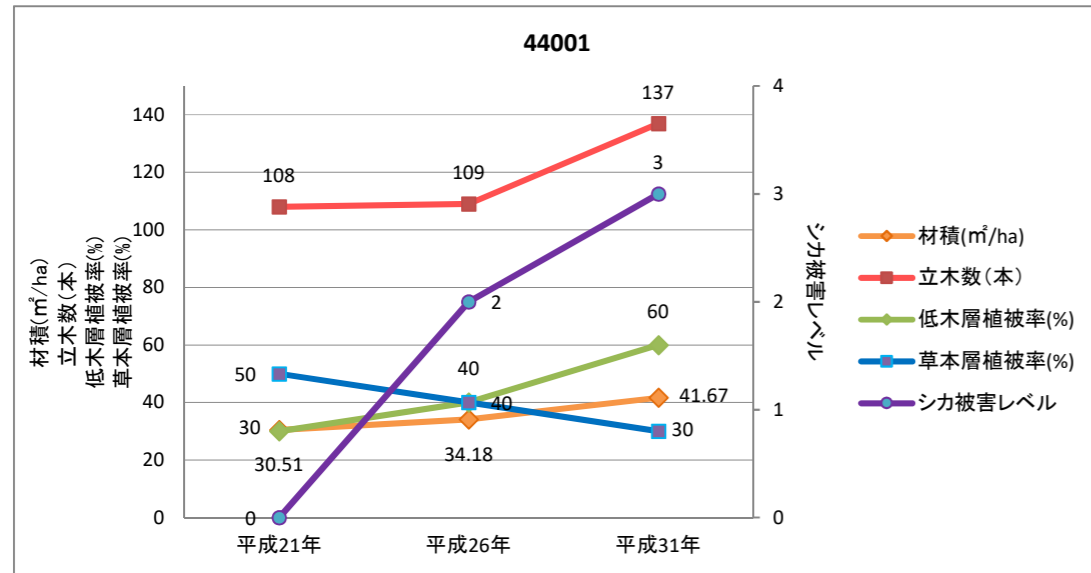
・高木層では、スダジイの枯損が確認された他に枯損はなく、健全である。低木層はサクラツツジやタイミンタチバナなどの小径木が多いが、林内の見通しはよい。ギャップが生じており、草本層はコシダやヨゴレイタチシダが被度高く生育している。

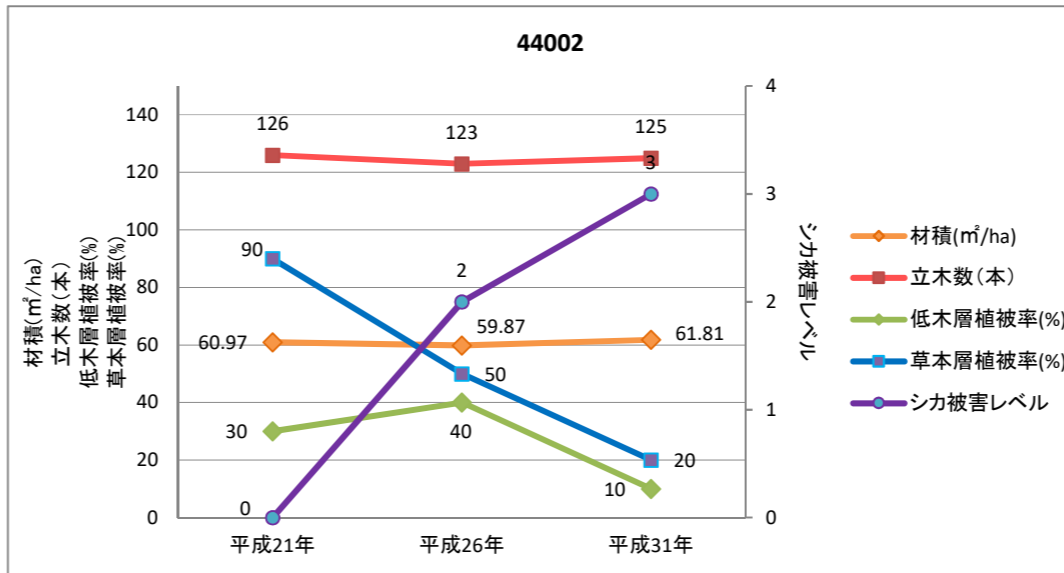
・高木層ではスギの枯損が確認された他、カシノナガキクイムシによる病虫害がマテバシイ3本に確認された。低木層はヤブツバキやミズバイが優占するが、林内の見通しはよい。草本層はシカの忌避植物であるアリドオシやイズセンリョウが被度高く生育している。

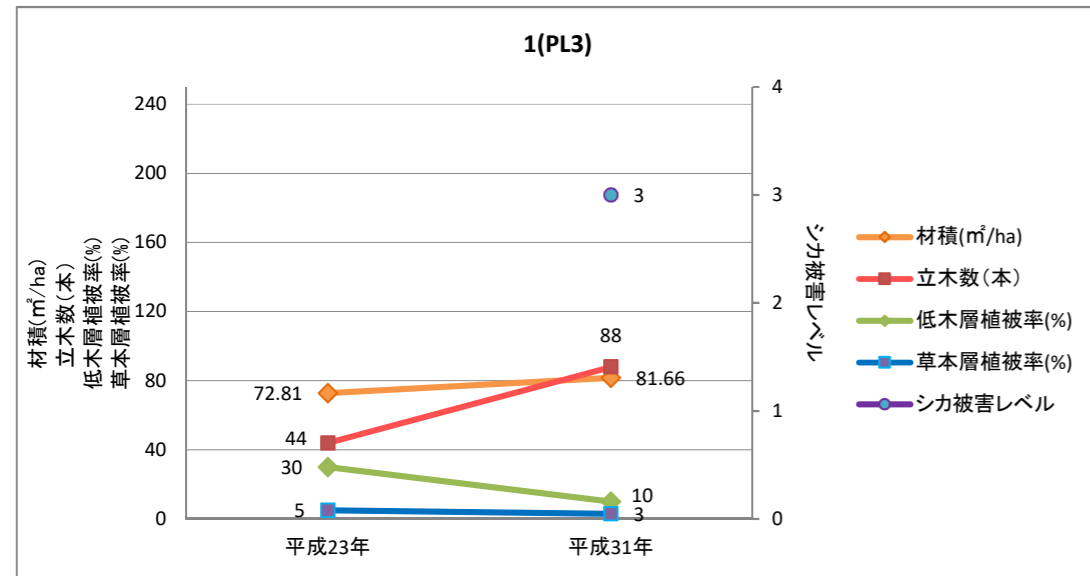
・高木層では、スダジイの枯損や樹種不明の枯損が確認された他に枯損はなく、健全である。低木層はヒサカキやタイミンタチバナなどが優占するが、林内の見通しはよい。草本層は植被率が極めて低く、貧弱である。

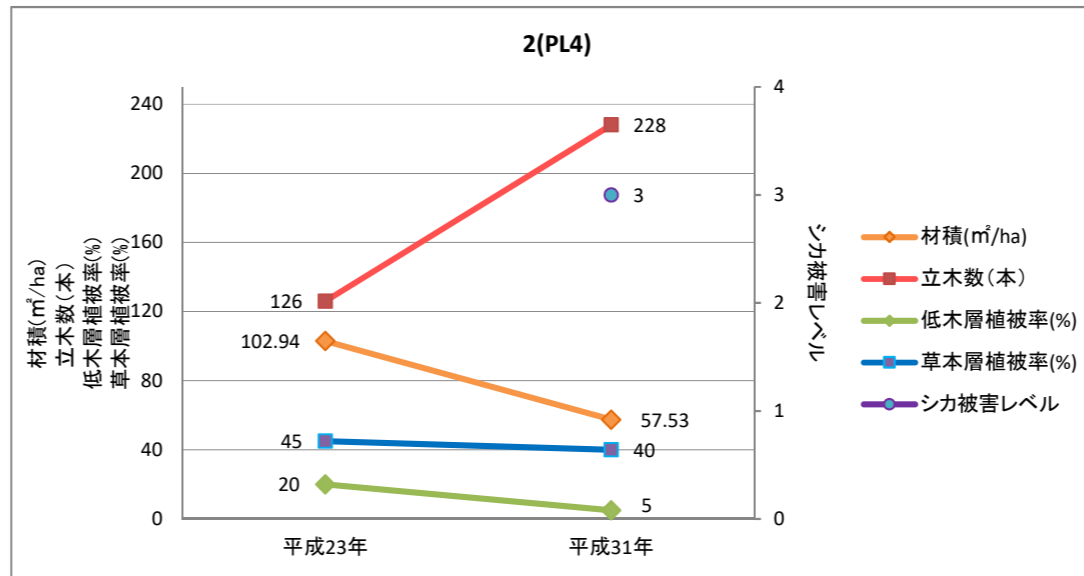
・高木層では、スダジイや樹種不明の枯損が4本確認された。新たな枯損はないが、やや健全性を欠きつつあることも懸念される。プロット内のヤクタネゴヨウには薬剤樹幹注入がされている。低木層はサクラツツジやイヌガシなどが生育するが、林内の見通しは非常によい。草本層の植被率は高いが、シカの忌避植物であるアデクが優占する。
