# 保護林管理委員会委員による現地確認

(1) 場所：大隅森林管理署管内 大隅半島緑の回廊／稲尾岳周辺森林生態系保護地域（保存地区）

(2) 場所：霧島山生物群集保護林内、三ツ岩オビスギ遺伝資源希少個体群保護林、猪八重照葉樹林生物群集保護林

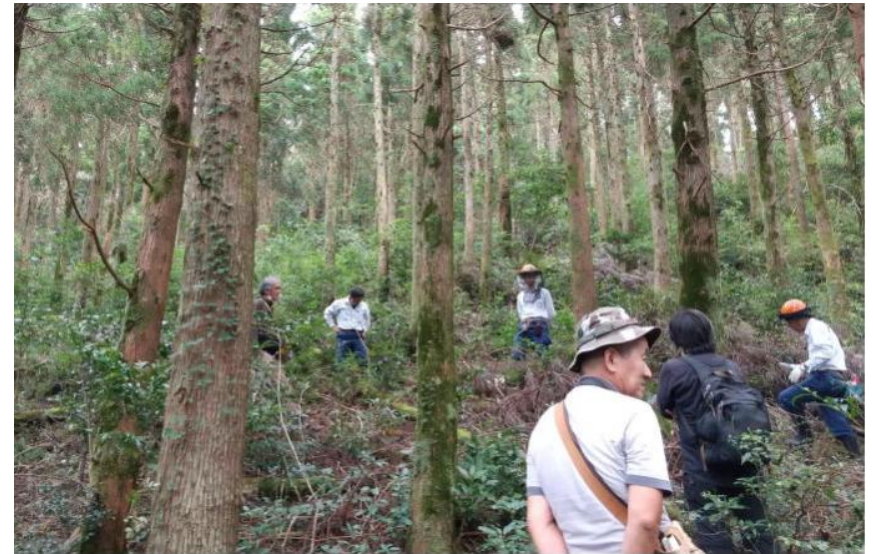
大隅署3045る林小班 緑の回廊

①緑の回廊において、回廊幅について表現の妥当性、狭小区間の機能、タカ渡りルートについて検証・確認  
現地確認した、狭小区間に近い3045る林小班（標高612m付近）はスギ人工林であるものの、林内は明るく、下層の種多様性が高く、広葉樹林に準じた保全機能が期待できる。幅の表現についても、このような林相であれば順応的管理で、広葉樹林へ導けばよいため、現在の修正表現「500m以上の幅を目安とする」が良いと思われた。

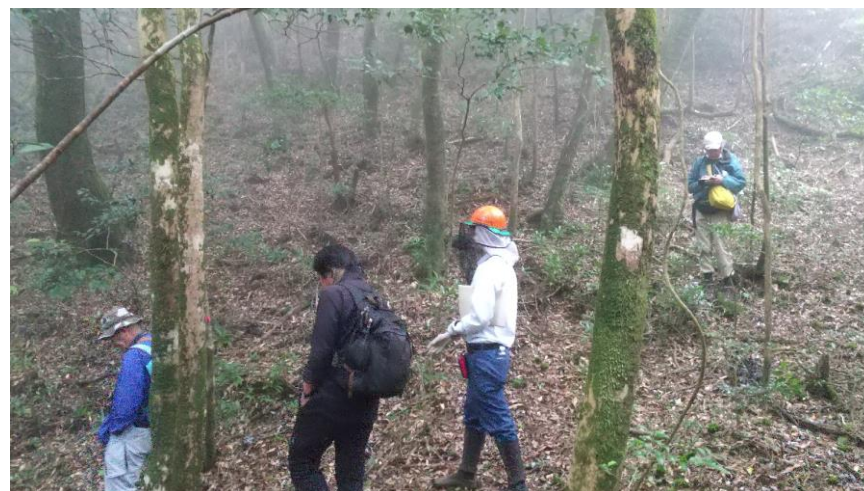
大隅署3054林班 モニタリングプロット14005

②令和3年度保護林モニタリング調査の調査及び評価の結果の妥当性について現地確認  
令和3年度のモニタリングプロット1箇所（P14005）と保存地区を踏査、状況確認した。  
いずれも当地の立地環境をよく反映した森林と評価でき、令和3年度の調査及び評価は妥当であると判断できた。

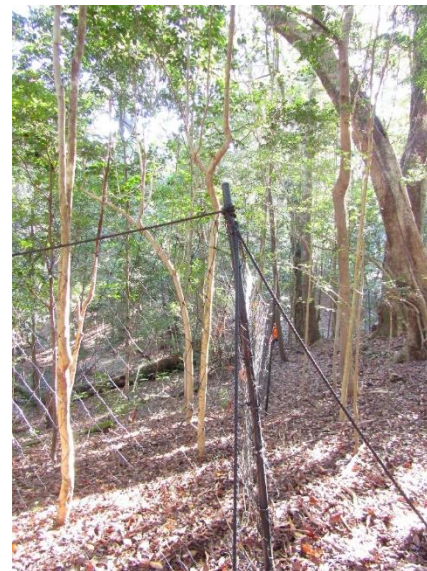
- ①令和4年度モニタリング箇所を現地確認し、管理方針のイメージの補助とする。
- ②シカ被害レベル3程度の霧島山と、シカのフロントラインとなっている宮崎自動車道以南に位置する被害レベル0の猪八重及び三ツ岩の保護林を現地確認し、シカの植生への影響を認識。  
霧島山では、高木層の実生・稚樹やアオキ等は見られず、植生保護柵に隙間が確認された。調査結果ではシカ被害レベル3と評価されており、柵（ネット）の点検・補修が必要と思われた。  
三ツ岩オビスギは樹齢400年生のスギ人工林であるが、下層の種多様性は高く、アオキが繁茂しており、シカ被害レベル0の状態を確認できた。  
猪八重ではイチイガシ巨木が優占する原生的な照葉樹林が見られる、プロット6及び8周辺を確認。シカによる影響はなく、調査結果では森林生態系が健全に維持されていると評価。しかし、付近の人工林ではシカの侵入が確認されており、警戒を続ける必要がある。

植生保護ネット内にシカが侵入し植生が回復していない

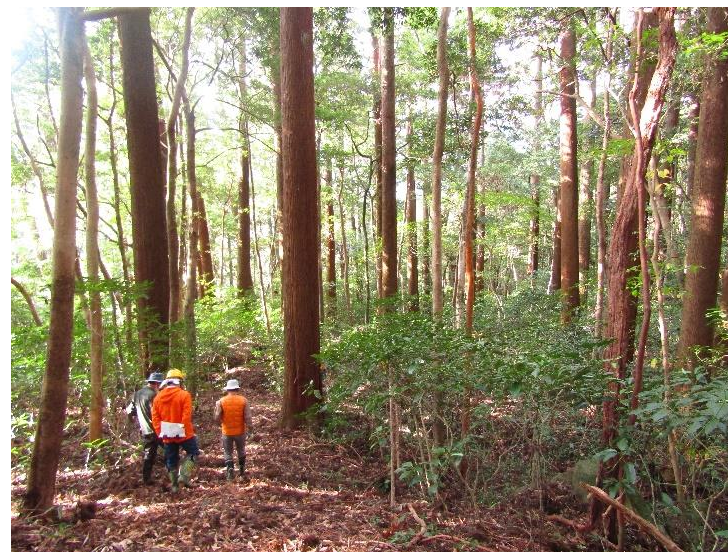
アオキが繁茂した林内の状況
