令和4年度 保護林モニタリング調査結果(概要)

令和5年 2月 15日

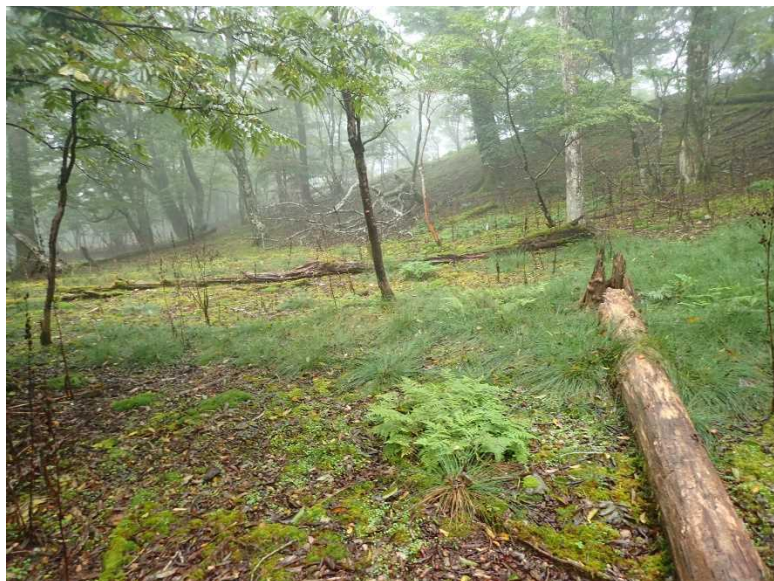
プロットNo.29 (国見岳)

- ・高木層では、枯損及び倒伏は確認されなかった
- ・低木層植被率は非常に低く、コハウチワカエデが優占し、バイケイソウが生育する程度で、林内の見通しは非常に良い
- ・草本層植被率は非常に低く、優占種を欠き、ヒメシャラの実生やシロモジなどが僅かに生育する程度で、貧弱である

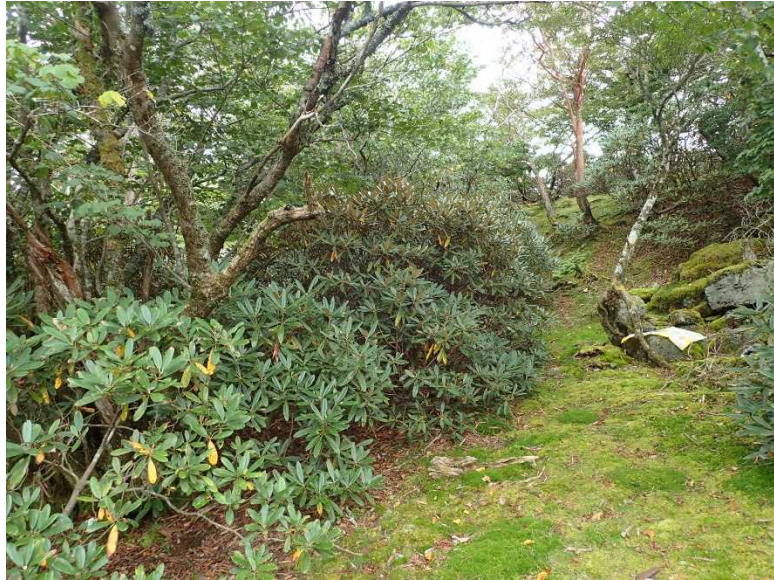
プロット21218 (国見岳)

- ・高木層では、枯損及び倒伏は確認されなかった
- ・ブナハバチによると思われる食葉されたブナが確認された
- ・低木層は優占種を欠き、シロモジやカマツカが生育する程度で、シロモジを中心に枯損が目立ち、林内の見通しは非常に良い
- ・草本層はコバノイシカグマが優占し、一部植被率の高い箇所もあるが、種構成に偏りが見られる

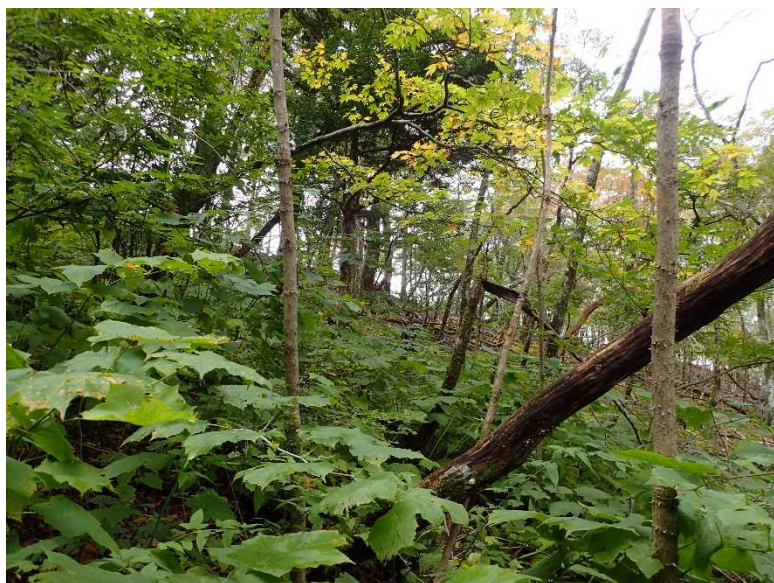
プロット44 (向坂山) ※植生保護柵内

- ・高木層では、ブナと思われる樹種不明木等の枯損が確認された
- ・植生保護柵内の低木層植被率は高く、ハスノハイチゴが優占する他、シロモジやタラノキなどが繁茂し林内の見通しは非常に悪い
- ・一方、植生保護柵外の低木層植被率は低く、優占種を欠く
- ・植生保護柵内の草本層植被率は非常に高く、低木層と同じくハスノハイチゴが繁茂する他、クロツルやナガバモミジイチゴなどが繁茂し種多様性が見られる
- ・植生保護柵外の草本層植被率は低く、スゲ属が僅かに優占する程度で、貧弱で種構成に偏りが見られた

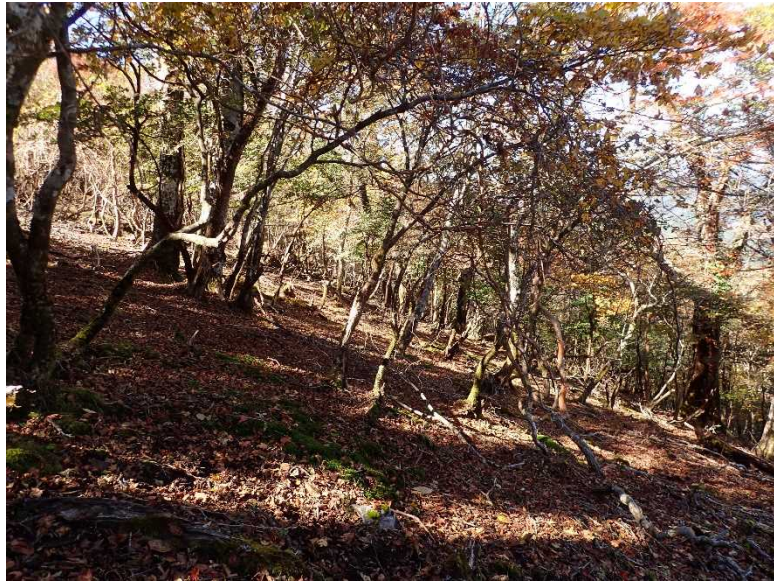
プロットNo.51 (向坂山)

- ・ 高木層では、アサガラや樹種不明木の枯損が確認された
- ・ 低木層植被率は低く、シロモジが僅かに優占するが林内の見通しは非常に良い
- ・ 草本層植被率は非常に低く、優占種を欠き、矮小化したスズタケや高木層構成種のアサガラやミズメなどの実生が確認されるが、貧弱である

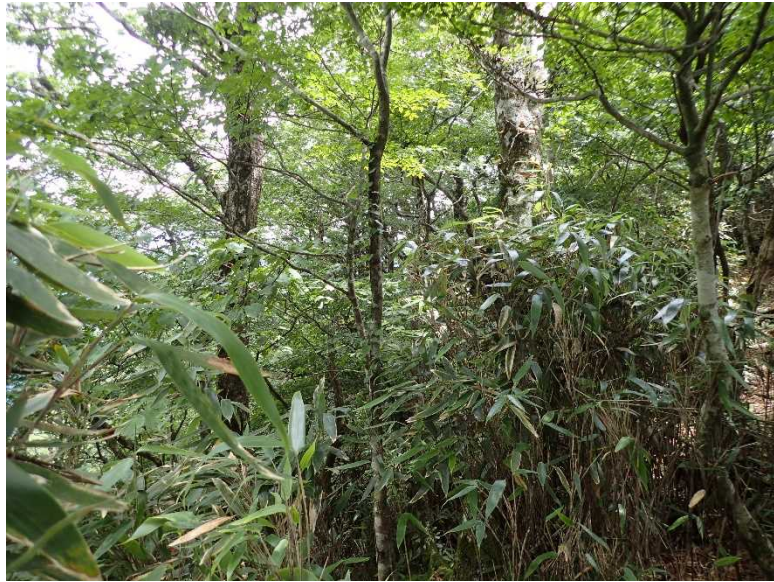
プロット21414 (烏帽子岳)

- ・高木層では、樹種不明木の枯損が確認された
- ・低木層植被率は高く、チドリノキやクサギ、ミツバウツギが株立ちするが、林内の見通しは良い
- ・草本層植被率は非常に高く、ツクシアザミやレイジンソウが繁茂し、過年度と種構成に概ね変化はないが植被率に低下が見られた
- ・植生保護柵は破損しており、柵内にシカが侵入している状況である
- ・希少種のオオキヌタソウ、レイジンソウ、チョウセンナニワズなど石灰岩地特有の希少種が確認される

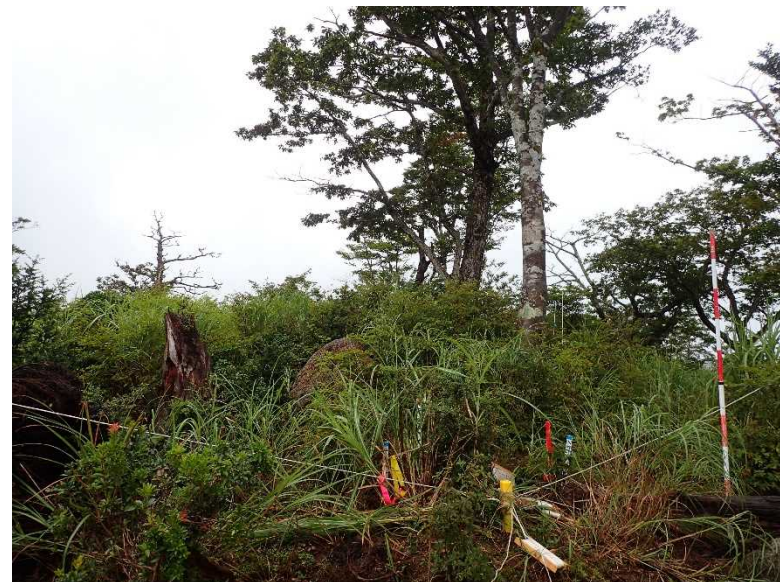
プロット31803※ 2重の植生保護柵内

- ・ 高木層では、樹種不明木の枯損が確認された
- ・ 鬼の目スギがプロット内にある
- ・ 低木層植被率は非常に高く、ススキとリョウブが繁茂し、林内の見通しは悪い
- ・ 草本層植被率も高く、低木層同様にススキとリョウブが優占する他、ブナやミズナラ、スズタケなどが生育し、種多様性が見られた

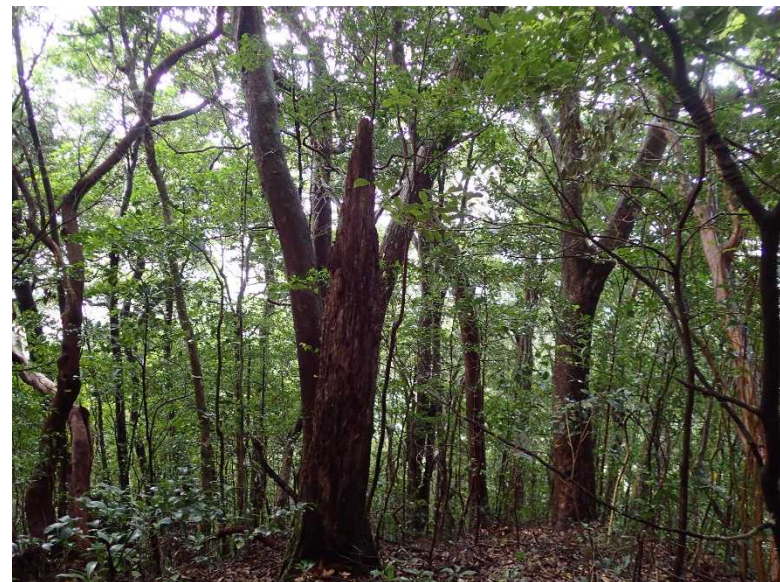
プロットNo.1(H29年度No.8)

- ・高木層では、イスノキ、アカガシ及び樹種不明木の枯損が確認された
- ・カシノナガキクイムシ被害がマテバシイに生じていた
- ・低木層はスダジイやイスノキなどの小径木が優占し、林内の見通しは悪い
- ・草本層は林床が暗いためか植被率は低く、ミヤマシキミが優占する程度である

<p>保護・管理案</p>	<ul style="list-style-type: none"> ・カシノナガキクイムシの被害がマデバシイに生じていることから、本被害が蔓延していないか引き続き注視していくこととする。また、カシノナガキクイムシの被害の状況に応じ、必要な対策を検討し行う。 ・シカの個体数増加状況に応じ、シカ捕獲、植生保護柵設置等の対策を検討する。 ・当保護林を含む周辺地域ではシカの生息が確認されていることから、引き続き、シカの侵入状況の確認のほか保護林内植生の異常の有無等状況把握に努めるとともに、モニタリング調査を継続する。
<p>モニタリング間隔案 ※選定理由は新マニュアルp10参照</p>	<p>10年</p> <p>※モニタリングが行われない期間においては、調査実施計画策定作業の前年度までに森林官等による巡視、定点撮影、遠隔地については空中写真の確認等の簡素な現況調査を行う</p>

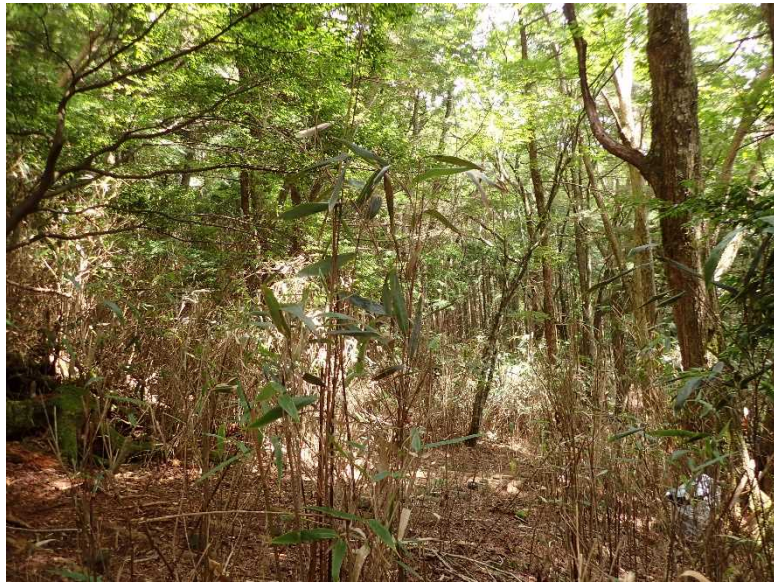
プロットNo. 43503

- ・ 高木層では、ブナの枯損が確認された
- ・ 低木層はマユミとシキミが僅かに優占する程度で、林内の見通しは非常に良い
- ・ 草本層は優占種を欠き、種数はやや多いものの矮小な個体ばかりで、植被率は低く貧弱である

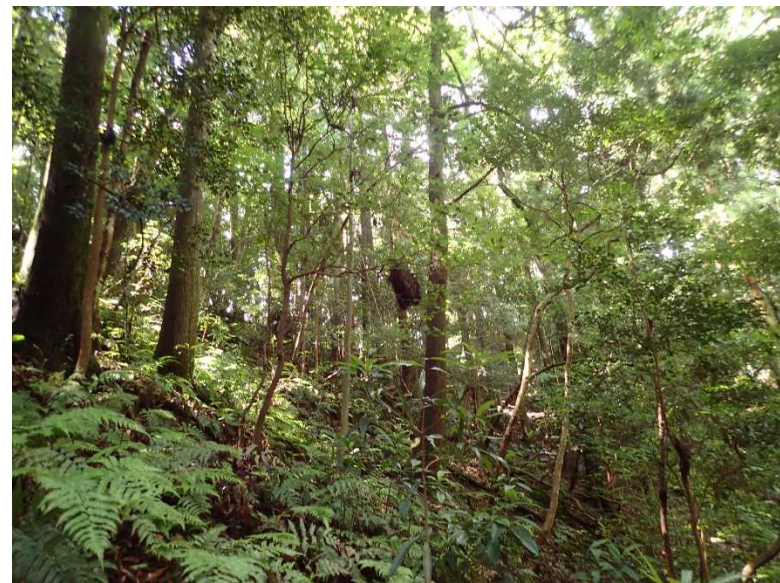
プロット43302
特徴：標高385mの山腹平衡斜面に位置するスギ・ヒノキ・サワラ植林
シカ被害程度：
2(平成24年度) → 3(平成29年度) → 3(令和4年度)
・高木層では、枯損及び倒伏は確認されなかった
・低木層はシロバイやバリバリノキが僅かに優占する程度で、林内の見通しは良い
・草本層はシカの不嗜好植物であるミヤマノコギリシダが優占し林床を被覆するが、種構成に偏りが見られる
