第 2 回保護林現地視察報告書

米田健・岩本俊孝（九州森林管理局保護林委員会委員）

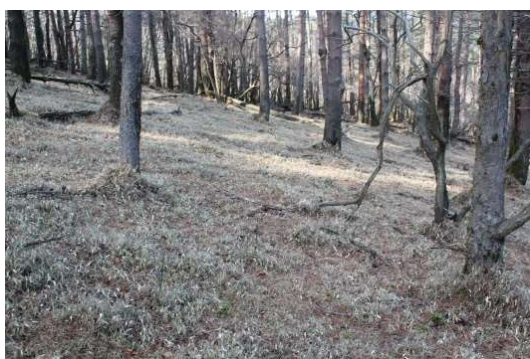
2012.01.21

スズタケ群落は再生するのか？ 今回の視察ルートには、生育したスズタケ群落は分布していなかった。図2下段右図に示すE地点ではスズタケの枯死棒が広く観られ、その林床にはスズタケの実生が生育していた(写真2下段右)。アカマツ林が分布するA地点(図2下段右)では、1980年頃には林床は密生したスズタケに被われていたが(岩本)、現在はススキが林床に広く分布していた。この場所は、2012年には被食で草丈が低くなったササが林床を覆っていたことから(写真2上段左)、ササからススキへの移行は、最近7年間の変

写真2 上段の2枚：左は地点A（図2下段右図）での2012年1月の林床植生。シカの食圧で矮性化したササ（スズタケかミヤコザサかの同定はできていない）がアカマツ林の林床を一面に覆っていた。今回（2019.09.19）は地点D（図2）の林床と同様に、ササが消えてススキが優占していた。1980年頃にはこの林床（A）には草丈の高いスズタケが林床に密生していたことが観察されている（岩本）。下段の左側：7年前のブナ林（C地点）。林床にはスズタケが生育（生葉をつけている）していたが、今回は枯死し、枯死棹も消えていた。下段の右は、枯死棹が残る地点E（図2）で生育していたスズタケの実生。

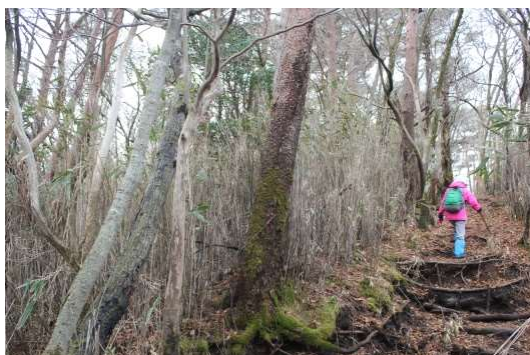
2012.01.21

化であることが分かる。また、C地点（図2下段右）においても、2012年には群落高が2m程度のスズタケが一面に分布していたが（写真2下段左）、現在は枯死棹も存在しなかった。C地点の近くにヒノキの植林があるが、そこでの剥皮の被害度は確実に高くなっており、シカ被害がカルデラの南部外輪山域へと拡大していた。この高い被食圧が続けば、芽生えた実生も消え、スズタケ群落が消滅し、その再生は難しくなるであろう。

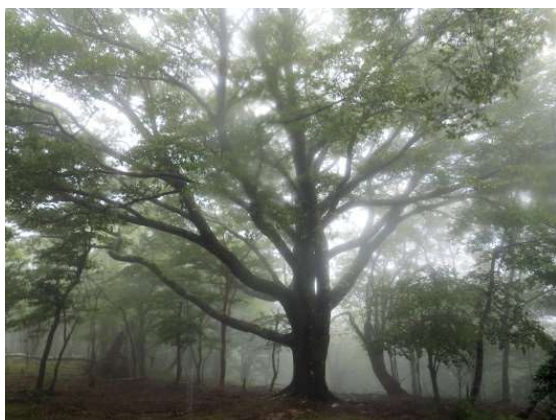
2019.09.20-A

トレール沿いに散在するイチイの成木には皮はぎをさける金網（ラス）が巻かれていた。標高1340m、三池神社手前約500m付近から下層植生が貧弱になり見通しが良くなる。No.42501のモニタリングプロット付近では、林床をコケが一面を覆っていた（写真3左）。この付近では、ノウサギやシカの糞が多く落ちていた。ここから白髪岳山頂に向かって次第に高木が疎となり、低木の疎林状態に移行した（写真3右）。山頂付近では裸地化しており、トレールは土壌が流出し礫が露出していた。山頂近くに設けられた No.42504 は、コハウチワカエデとタンナサワフタギが林冠層を構成する低木林（林冠高5~9m）で、1.5m高程度に deer line が形成されていた。

写真3 A:モニタリングプロット42502付近の林相。正面の大径木はブナ。モニタリングプロット42501付近から下層植生が貧弱になる。高木は分布するが林冠の閉鎖度が減少してゆき、林床植生はシカの食害によりコケやシダのみに変わる。林冠木の実生は分布していない。B:高木が消え低木が散在するまでに後退している。三池神社と白髪岳山頂間での景観。

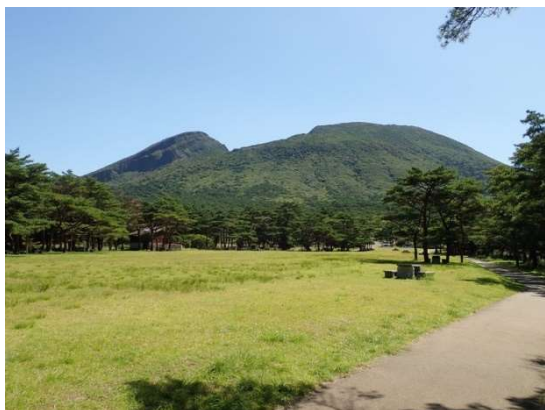
キャンプ場前の広場～山頂 キャンプ場前の広場にはシカ糞が多い。ここの芝生は夜間の採食場になっているためである（写真 5）。

写真 5 キャンプ場前広場に芝生。

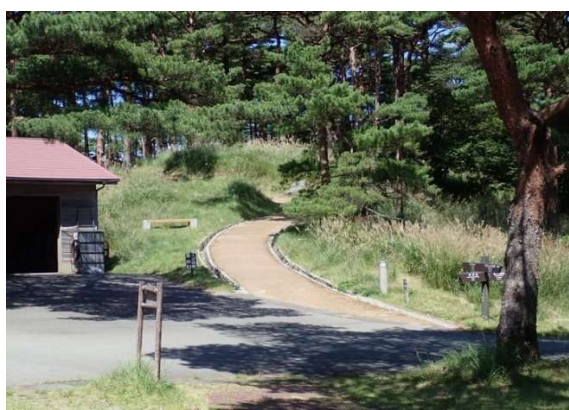
キャンプ場周辺は嘗て、密生したスズタケの群落であったが、現在そのスズタケは全く見られず、ススキ草原となっている。ススキはシカの餌として優先度の低い植物であることを窺わせる（写真 6）。

写真 6 キャンプ場周辺に広がるススキ群落。

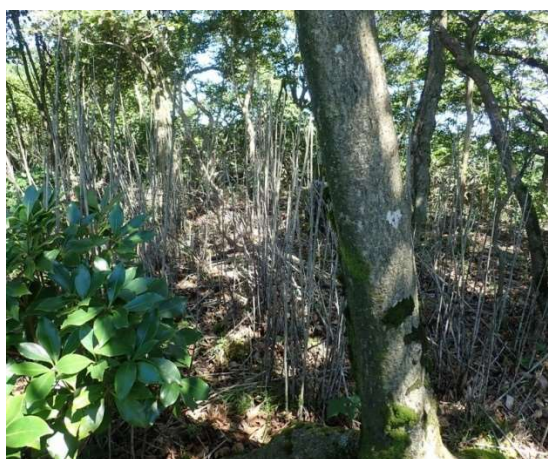
えびの岳登山途中のルート沿いにももちろんスズタケは見られない。主にクロヅルが繁茂している。ただ、食害はクロヅルの萌芽にも多少見られる。ところ所に、スズタケの枯死桿が残っている場所もある（写真 7）。ただし、糞は見つからなかったので、この周辺ではシカ密度はそれほど高くないと思われる。

写真 7 スズタケ枯死桿。

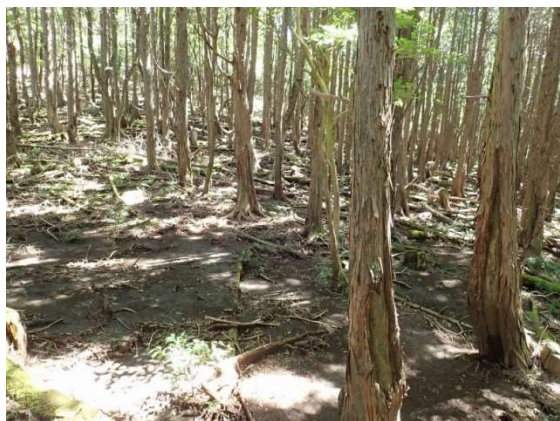
山頂～外輪山内部の草原 外輪山を山頂から下る途中にシカの剥皮害が激しいヒノキ林がある（写真 8）。かなり長い間にわたって剥皮が行われてきたようで、ほとんどのヒノキ樹が害にあっており、かつ被害程度も激しい。

写真 8 ヒノキの剥皮被害状況。

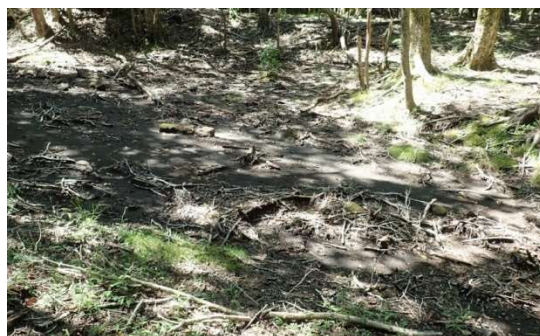
山頂を下った外輪山の低い所からカルデラに下ると、流れが砂に埋れており、シカ害に

よる下層植生の衰退によって砂の流出が始まっていることを伺わせる（写真 9）。

写真 9 砂に埋まった火口湖内の流れ。

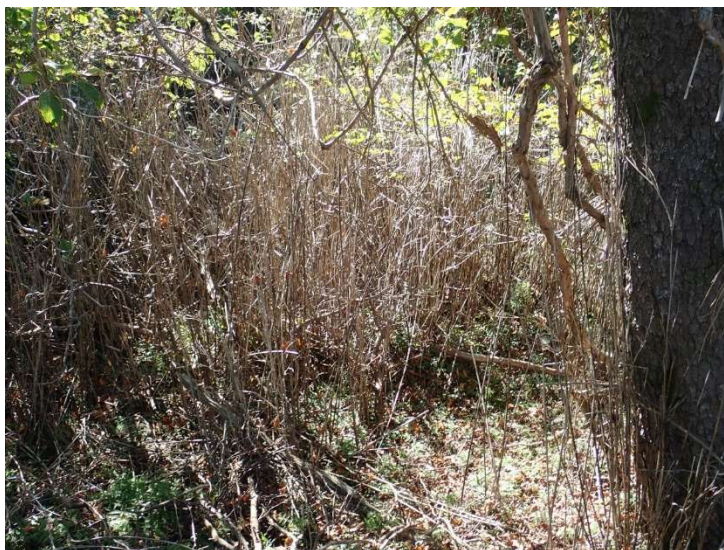
周回登山道の最終地点の近くの獣害ネットの内側あたりに、多くのまだ枯れて間もないスズタケの稈が見られ（写真 12）、昔のスズタケ群落の面影を窺わせる。キャンプ場前の広場には相変わらず、シカ糞が多く見られる。

写真 12 周回登山道最終地点あたりのスズタケ枯死程。

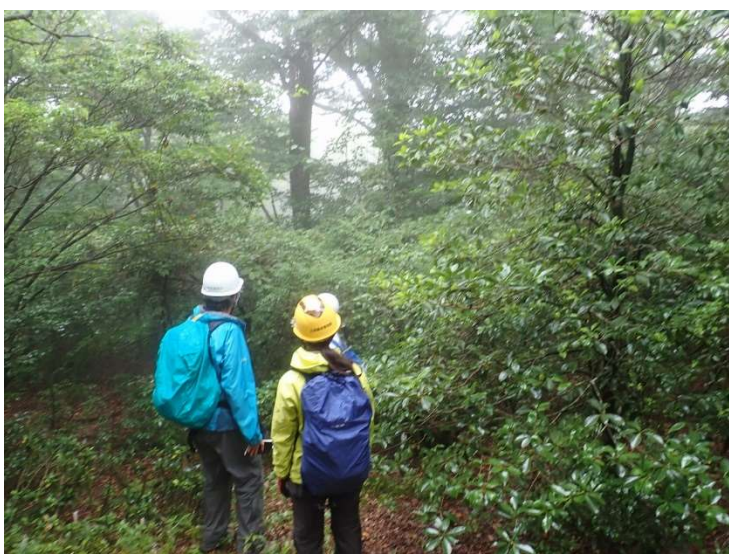
白髪岳登山道～シカ防護先手前 白髪岳登山道を登り始め、しばらくは亜高木の二次林が続くが、途中からブナなどの大径木が出てき始める。しかし、下層はアセビを中心とした忌避植物中心の植生となっている（写真 13）。

写真 13 下層部に忌避植物が残る林。

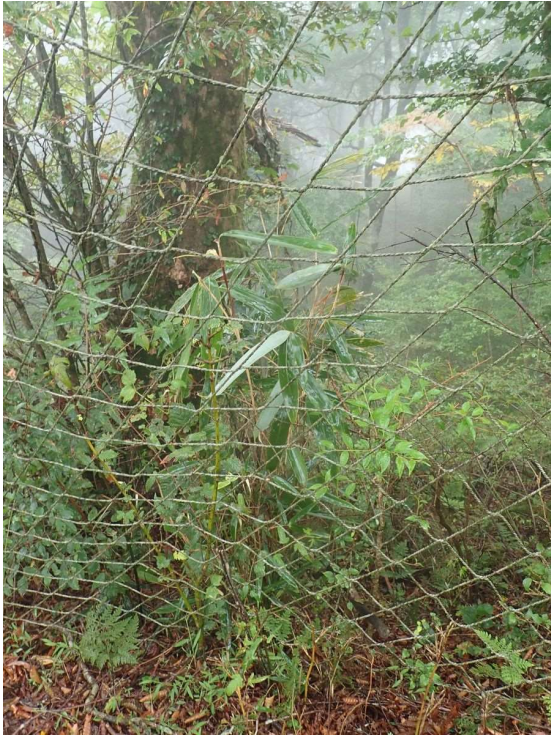
シカ防護柵地区 設置した最下方のシカ柵が現れる地点から、柵内にスズタケの回復が見られるようになる（写真 14）。柵内では他の下層植生も繁茂している。柵沿いでは、シカが首を入れることができるため、内側の植物には葉の食害が観察される（写真 15）。この標高以下の所ではシカ糞は発見されなかったが、スズタケが発育し始めた防護柵近くの柵外には、シカ糞、ウサギ糞が多く見られるようになる（写真 16）。

写真 14 シカ防護柵の内側に生育を始めたスズタケ。他の下層植生も回復している。

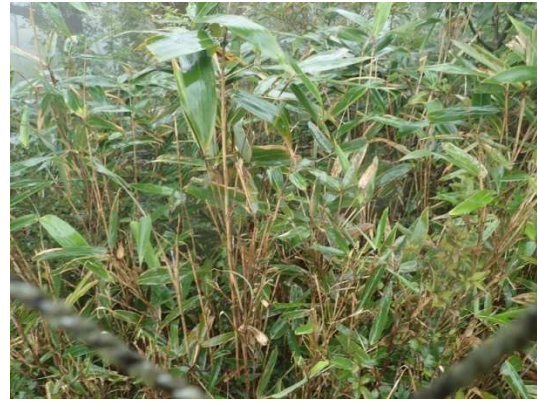
写真 15 シカ防護柵内部のスズタケを、外側からシカが食害した痕跡。

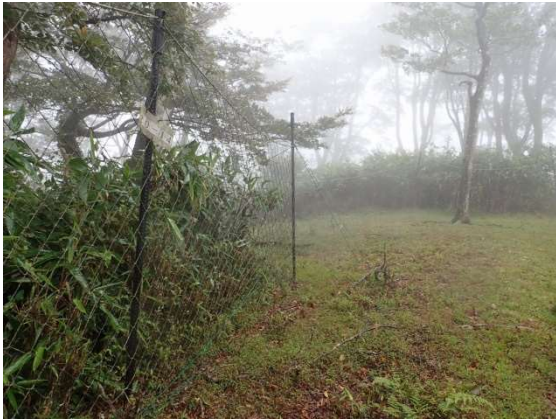
さらに登ると、柵内のスズタケの生育が極めて良好な防護柵が現れるようになる。柵の真近かまで 2m 程度のスズタケが密生している。そのすぐ柵外は芝生様の短草草原しかないことと、対照的である（写真 17）。そして、柵を境にして外側にはスズタケの幼株が柵を囲うように生え始めている（写真 18）。すなわち、この幼株を徐々に広げてやれば、スズタケは広範囲に回復する可能性を示している。もっとも、柵が健全な状態で残っていればの話であるが。

写真 17 防護柵で守られたスズタケ群落。
柵外の短草植生と対照的である。

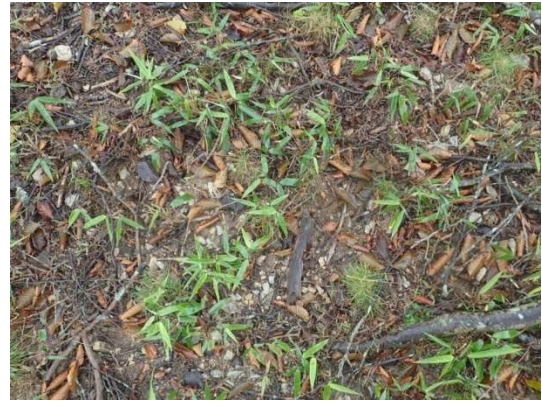
写真 18 柵周りに発達し始めたスズタケの
幼稈。

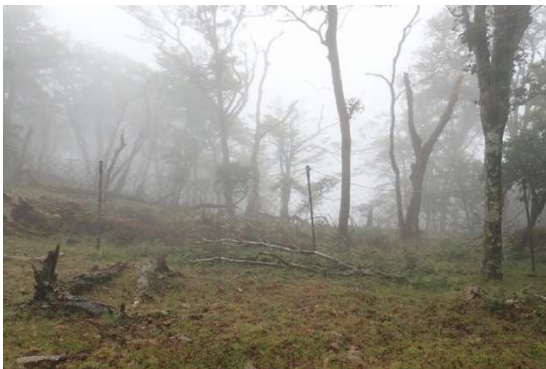
シカ柵は大変広範囲にわたり、またさまざまな広さで設置されているが、これらの柵のうち、スズタケや下層植生の回復が芳しくない場所もある（写真 19）。このような場合、柵を回り込んでみると、必ずと言ってよいほど柵のどこかに倒木が倒れかかっており、柵の倒壊部分が見られる（写真 20）。スズタケが回復した後に柵の一部が倒壊した場合には、スズタケの先端の葉が必ず食害されている（写真 21）。この状態では、せっかくの柵の効果が台無しになる。定期的な柵の巡回、そして修理が必要と思われる。

写真 19 シカ防護柵内の植生が貧弱な例。

- 防鹿柵のメンテナンスを充実する。
- 二重の防鹿柵も含め、サイズ違い、スカート部分の有無など、様々な防鹿柵が設けられているが、その効果を比較検討し効率を上げる。
- 森林生態系の持続性が確保できるシカ密度への管理を加速する。

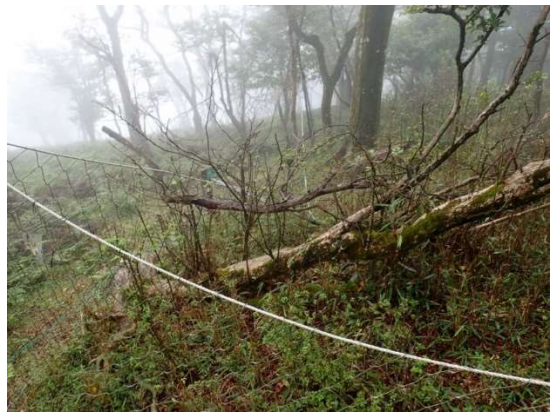
写真 20 倒木のため壊れたシカ防護柵。

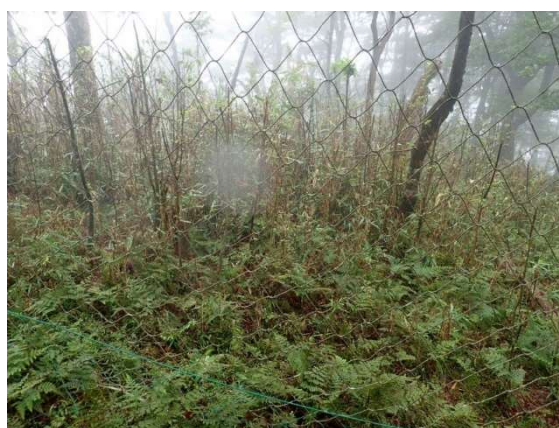
写真 21 シカ防護柵内のスズタケが食害された様子。

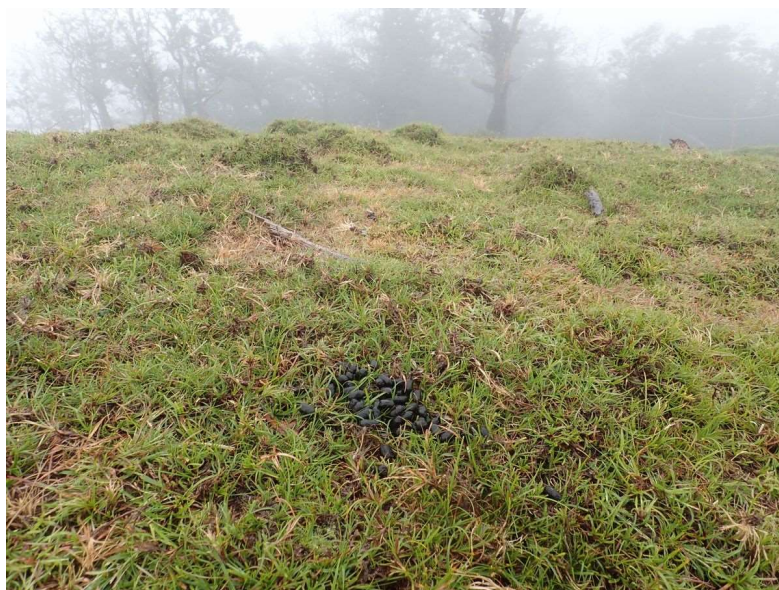
山頂付近 なお，下層植生が回復しているのは，柵の中だけである。柵の外側の登山道沿いは，短草芝生様草原となっている。登山道沿いのこの状態は山頂まで続く。山頂にはまったく芝生様短草植生しかなく，ほぼゴルフ場の草原のごとくである。また，ここは高頻度にシカに採食場として利用されているようで，シカ糞も大量にあった（写真 22）。すなわち，シカは自分たちで植生を破壊し，そこに採食場を作っていることになる。

写真 22 白髪岳山頂の短草草原とシカ糞塊。
