# ⑤九千部山ブナ等希少個体群保護林

## ⑥小浜クスノキ希少個体群保護林

# ⑦野岳イヌツゲ希少個体群保護林

# ⑧双石山タブノキ等遺伝資源希少個体群保護林

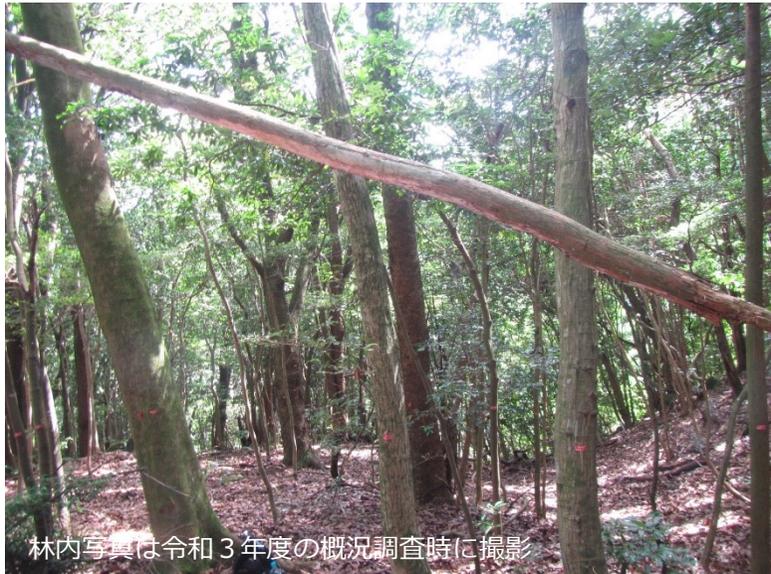
プロット44301(9411501) ※森林生態系多様性基礎調査結果を基に記載

特徴：標高720mの山腹平衡斜面に位置するミヤマシキミアカガシ群集

0 (平成26年度) → 推定0 (平成31年度) → 0 (令和3年度)

- ・高木層では、枯損及び倒伏は確認されなかった
- ・低木層植被率は高く、ネズミモチとヒサカキが優占するが、林内の見通しは良い
- ・林床が暗いためか草本層植被率は低く、ツルシキミとイヌガシが優占する程度で確認種数は少ない

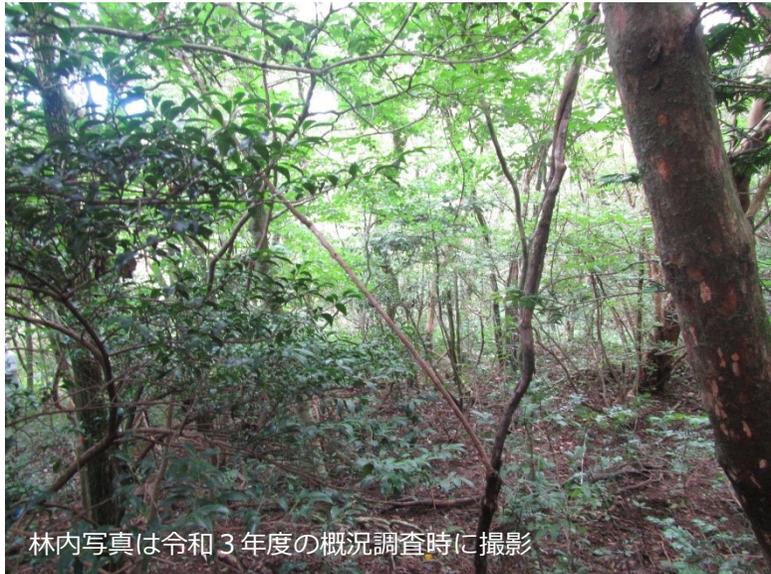
プロット44302(9411502) ※森林生態系多様性基礎調査結果を基に記載

特徴：標高800mの山腹平衡斜面に位置するアカシデ-イヌシデ群落

0 (平成26年度) → 推定0 (平成31年度) → 0 (令和3年度)

- ・高木層では、枯損及び倒伏は確認されなかった
- ・低木層植被率は高く、シロダモとイヌガヤが繁茂し、林内の見通しは悪い
- ・草本層植被率も高く、コガクウツギとコチヂミザサが優占し、確認種数も多く、種多様性が見られた

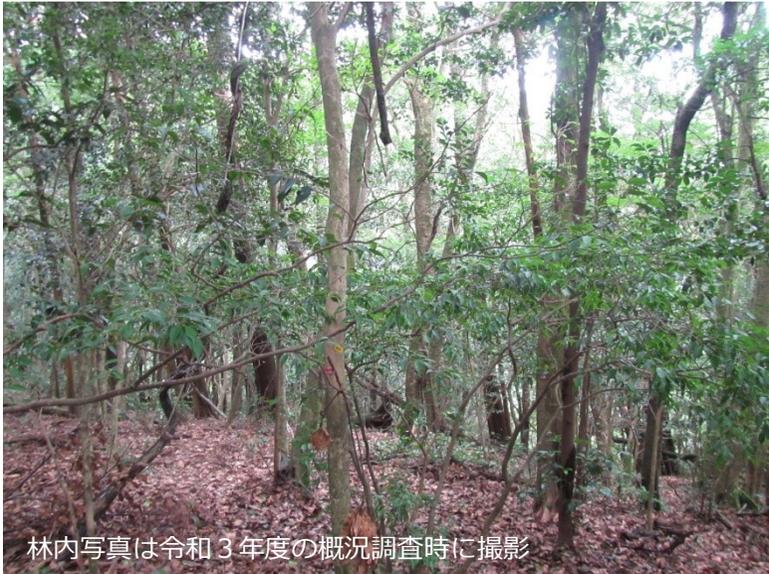
プロット44303(9411503) ※森林生態系多様性基礎調査結果を基に記載

特徴：標高790mの山腹平衡斜面に位置するシラキ-ブナ群集

0 (平成26年度) →推定0 (平成31年度) →0 (令和3年度)

- ・高木層では、樹種不明の枯損が確認された
- ・低木層植被率は高く、ヤブツバキとシキミが優占するが、林内の見通しは良い
- ・草本層は植被率が低く、ハイノキとツルシキミが優占する

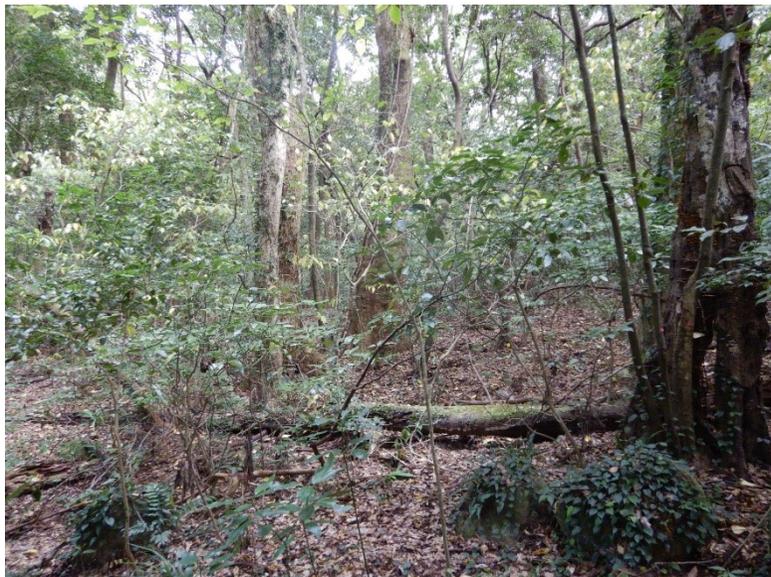
## プロット41401

特徴：標高400mの山腹平衡斜面に位置するクスノキ群落

0(平成21年度) → 0(平成26年度) → 0(令和3年度)

- ・高木層では、大径木のアラカシの他、樹種不明の枯損が確認された
- ・低木層の植被率は高く、ヤブツバキやアオキなどの小径木が繁茂し、林内の見通しは悪い
- ・草本層の植被率も高く、フウトウカズラとハドノキが優占し、種多様性も見られる

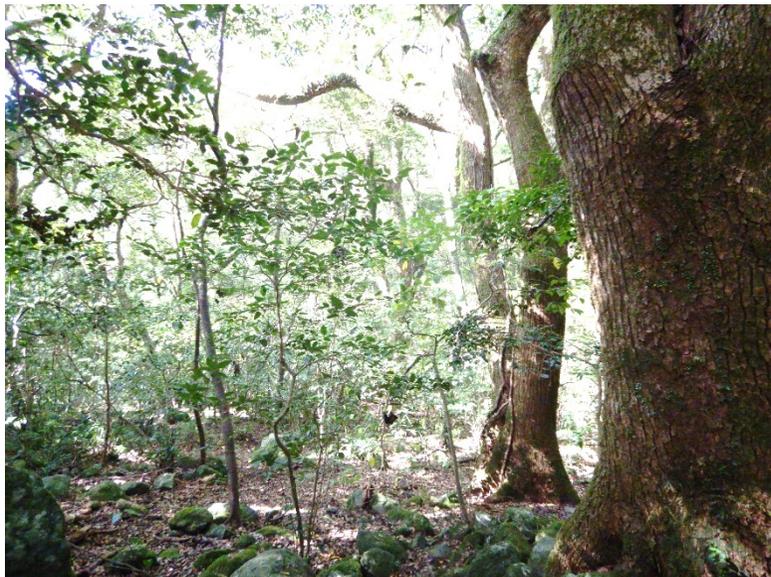
## プロット41402

特徴：標高400mの山腹平衡斜面に位置するクスノキ群落

0(平成21年度) → 0(平成26年度) → 0(令和3年度)

- ・高木層では、枯損及び倒伏は確認されなかった
- ・低木層の植被率は高く、ヤブツバキやアオキなどの小径木が繁茂し、林内の見通しは悪い
- ・草本層は林床が暗いためか植被率は低く、ノシラン、オオイワヒトデ、アオキが僅かに優占する

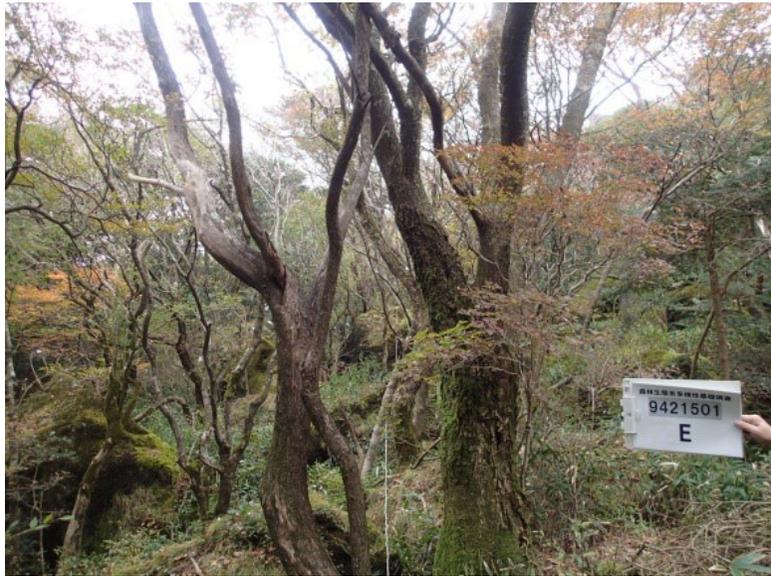
プロットNo.41101(9421501) ※森林生態系多様性基礎調査結果を基に記載

特徴：標高1,100mの平坦地に位置するモミ群落

0(平成21年度)→0(平成26年度)→推定0(平成31年度)

- ・高木層では、モミや樹種不明の枯損が確認された
- ・低木層植被率は高く、シロドウダンが繁茂し、林内の見通しは悪い
- ・草本層植被率は非常に高く、ウンゼンザサが林床を被覆する他、モミジイチゴが繁茂する

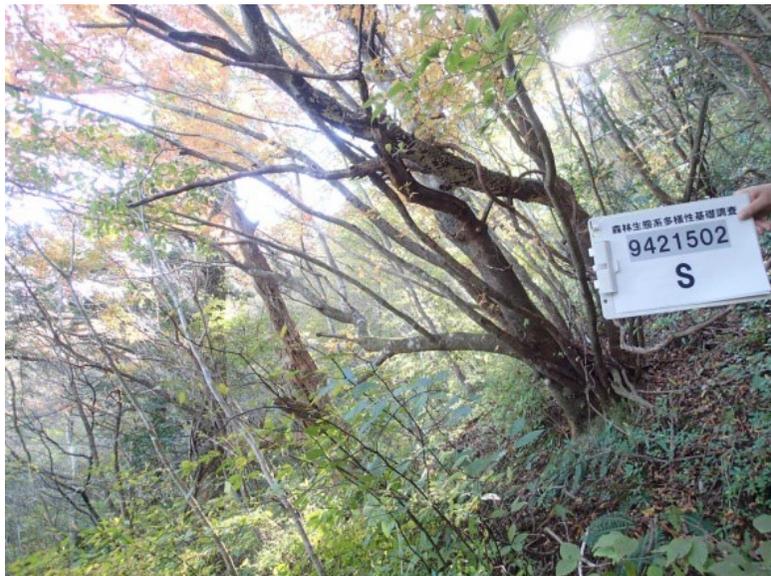
プロットNo.41102(9421502) ※森林生態系多様性基礎調査結果を基に記載

特徴：標高1,050mの山腹平衡斜面に位置するモミ群落

0(平成21年度)→0(平成26年度)→推定0(平成31年度)

- ・高木層では、樹種不明の枯損が確認された
- ・低木層植被率は非常に高く、シロドウダンとイヌシデが林立し、林内の見通しは悪い
- ・草本層植被率も非常に高く、コガクウツギが繁茂している

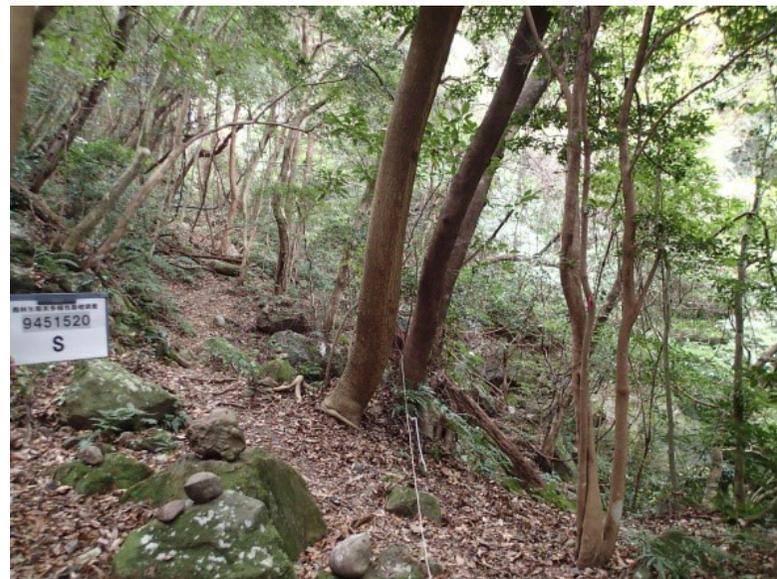
## プロットNo.1(9451520)※森林生態系多様性基礎調査結果 を基に記載

特徴：標高290mの山腹凹斜面に位置するタブノキ群落  
シカ被害程度：0(平成23年度) →推定0(平成31年度)

- ・高木層では、樹種不明の枯損が確認された
- ・低木層はアオキとフカノキが優占し、林内の見通しは悪い
- ・草本層の植被率は高く、草本層はイズセンリョウとオオイワヒトデが優占する他、リュウビンタイやシロヤマシダなどが生育し、種多様性も見られた

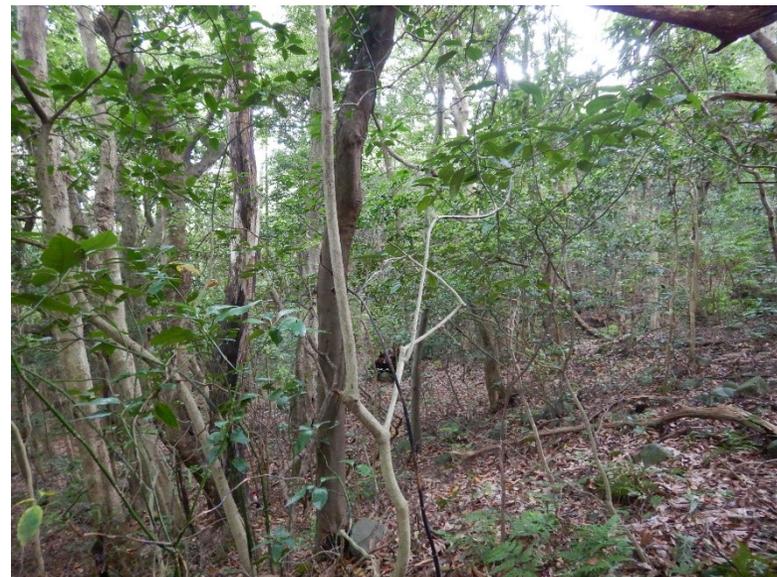
## プロットNo.2

特徴：標高298mの山腹平衡斜面に位置するタブノキ群落

シカ被害程度：0(平成23年度)→0(令和3年度)

- ・高木層では、樹種不明の枯損が確認された
- ・低木層は高く、ホソバタブやアオキなどの小径木が一部林立し、林内の見通しは悪い
- ・草本層はコバノカナワラビが優占し、種多様性が見られたが、林床が暗いためか植被率はさほど高くない

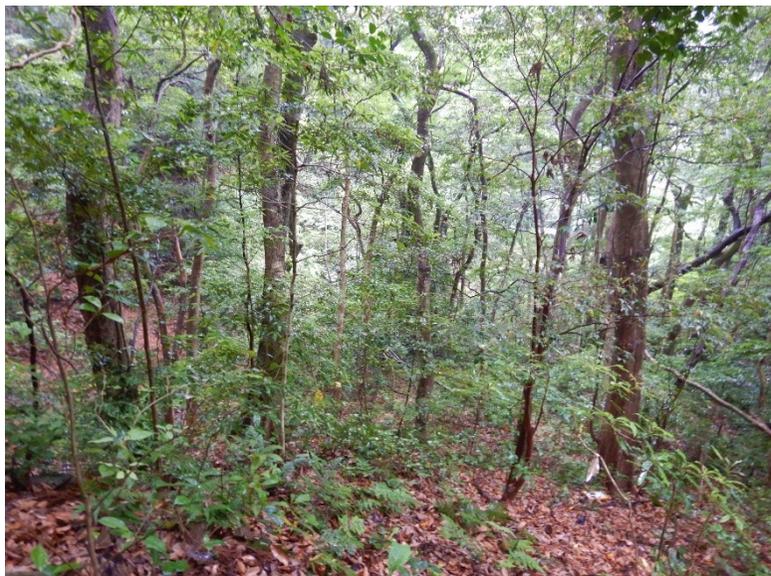
## プロットNo.3

特徴：標高300mの山腹凸斜面に位置するタブノキ群落  
シカ被害程度：0(平成23年度) →0(令和3年度)

- ・高木層では、樹種不明の枯損が確認された
- ・低木層植被率は高く、ヤブツバキとアオキが繁茂し、林内の見通しは悪い
- ・草本層の植被率も高く、コバノカナワラビが優占する他、アオキやカンザブロウノキなど木本種が生育し、種多様性が見られた

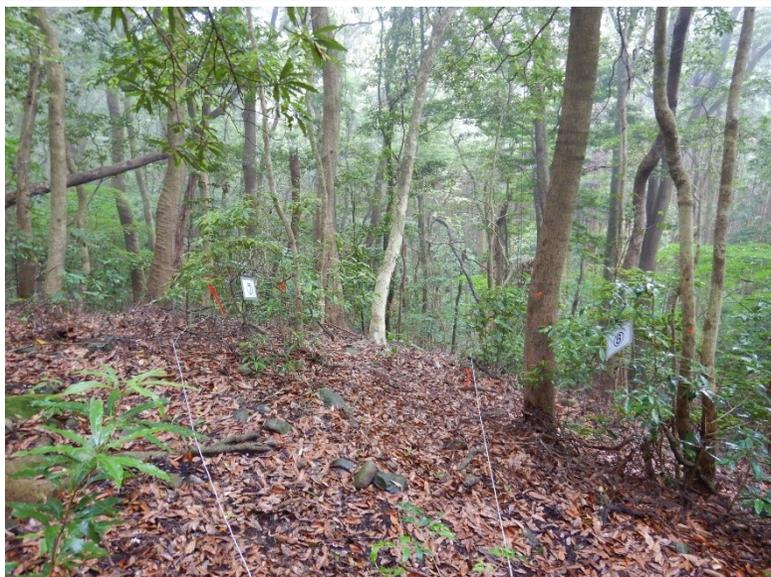
## プロットNo.4

特徴：標高355mの山腹平衡斜面に位置するタブノキ群落  
シカ被害程度：0(平成23年度) →0(令和3年度)

- ・高木層では、タブノキや樹種不明の枯損が確認された
- ・低木層植被率は高く、アオキやホソバタブなどの小径木が林立し、林内の見通しは悪い
- ・草本層はアオキが優占し種多様性は見られるものの、林床が暗いためか植被率は低い

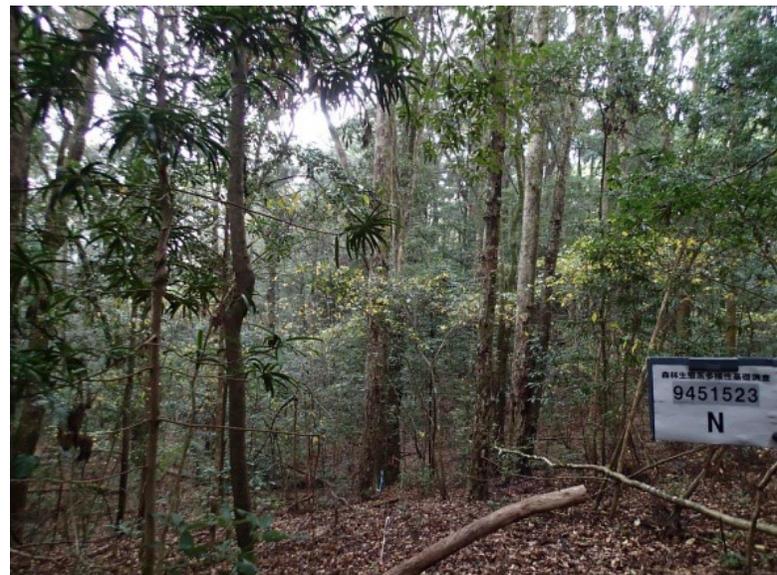
プロットNo.1(9451523) ※森林生態系多様性基礎調査結果  
を基に記載

特徴：標高170mの山腹平衡斜面に位置するイチイガシ  
群落

シカ被害程度：2(平成23年度) → 不明(平成31年度)

- ・高木層では、枯損及び倒伏は確認されなかった
- ・低木層はイヌガシが優占しており、林内の見通しはやや悪い
- ・草本層の植被率はあまり高くなく、ハナミョウガとイヌガシが優占している程度だが、アオキやイチイガシの実生が確認された

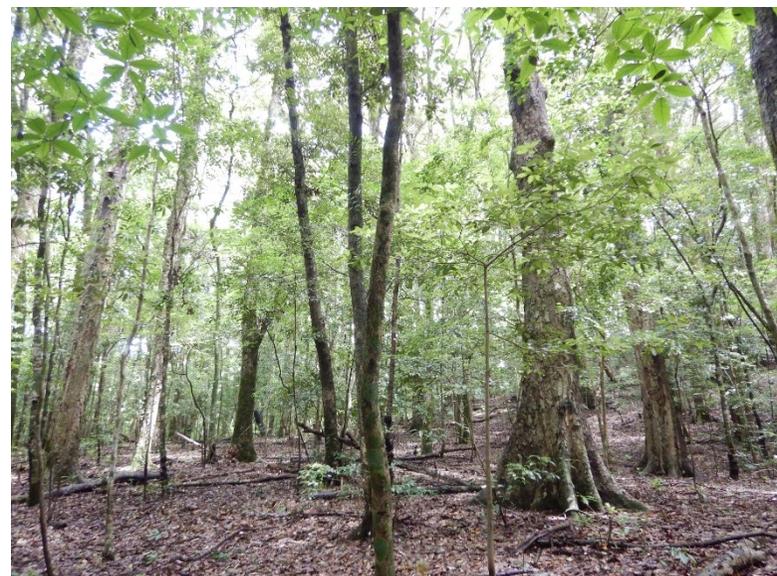
プロットNo.2

特徴：標高149mの山腹平衡斜面に位置するイチイガシ  
群落

シカ被害程度：2(平成23年度) → 2(令和3年度)

- ・高木層では、クスノキの枯損が確認された
- ・低木層植被率は低く、クロキやヤブニッケイなどの小径木が優占するが、林内の見通しは良い
- ・草本層の植被率も低く、ハナミョウガやフユイチゴが僅かに優占する程度で、やや貧弱であった

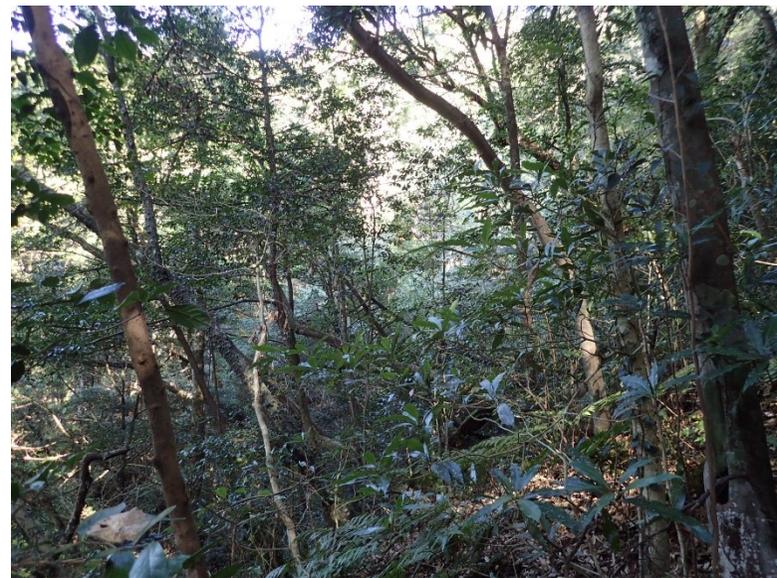
## プロットNo.1

特徴：標高242mの山腹平衡斜面に位置するイチイガシ群落

シカ被害程度：0(平成23年度)→0(令和3年度)

- ・高木層では、ウラジロガシと樹種不明の枯損が確認された
- ・低木層はホソバタブやバリバリノキが繁茂し、林内の見通しは悪い
- ・草本層の植被率は高く、カツモウイノデが優占する他、イズセンリョウやコバノカナワラビなどが生育し、種多様性が見られた

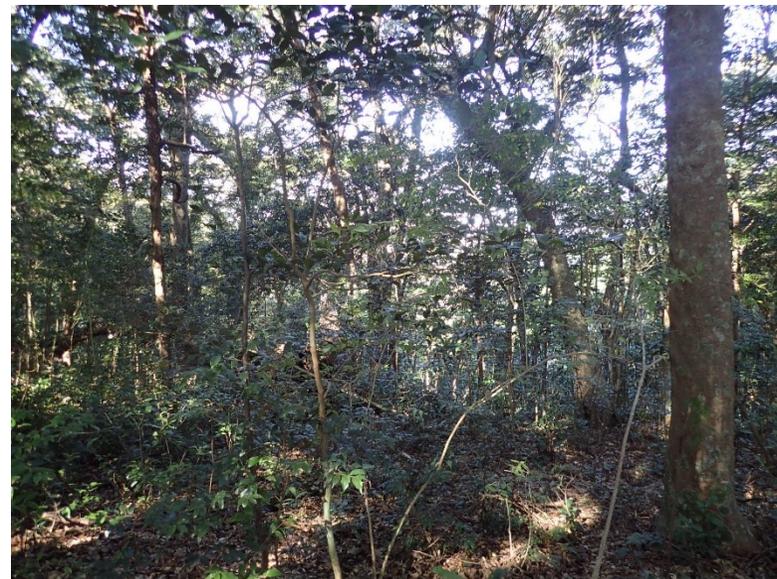
## プロットNo.2

特徴：標高259mの平坦尾根に位置するイチイガシ群落

シカ被害程度：0(平成23年度)→0(令和3年度)

- ・高木層では、樹種不明の枯損が確認された
- ・低木層はイヌガシやカンザブロウノキが繁茂し、林内の見通しは悪い
- ・草本層の植被率は高く、カンザブロウノキとイズセンリョウが優占する他、ホソバカナワラビやマンリョウなどが生育し、種多様性が見られた

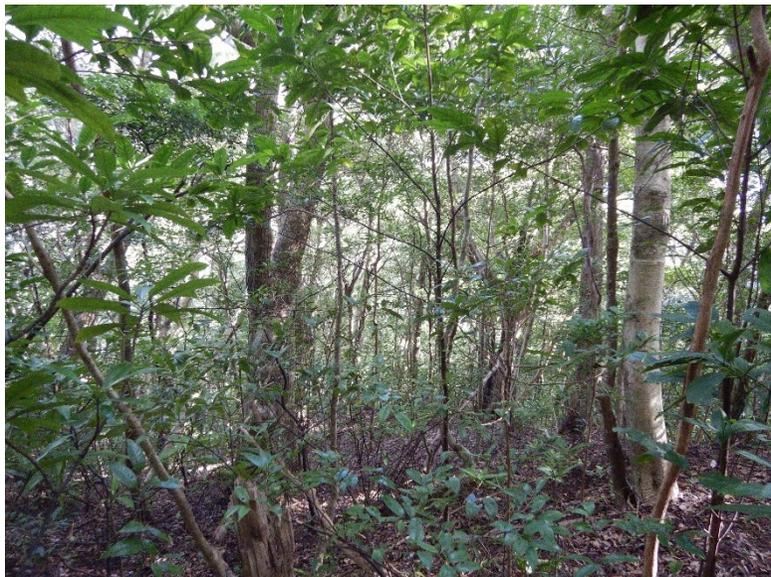
## プロット205

特徴：標高149mの山腹平衡斜面に位置するスダジイ群落

0(平成27年度)→0(令和3年度)

- ・高木層では、樹種不明の枯損が5本確認された
- ・低木層植被率は高く、タイミンタチバナとシシアクチが優占する他、ボチョウジなどの小径木が林立し、林内の見通しは悪い
- ・草本層はスダジイとナガバノイタチシダが優占し、エダウチホングウシダやホルトノキなども生育し種多様性も見られるが、林床が暗いためか植被率は低い

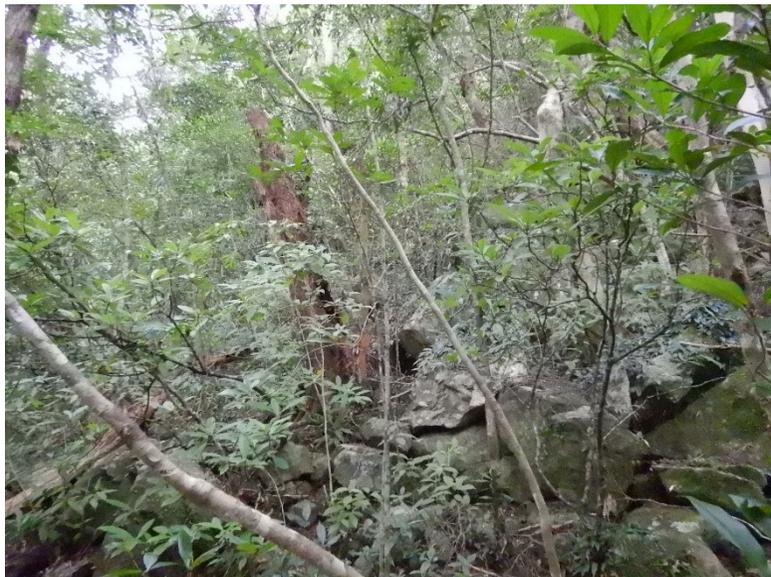
## プロット207

特徴：標高69mの山腹凸斜面に位置するスダジイ群落

- ・高木層では、樹種不明の枯損が4本確認された
- ・低木層はセンリョウとミヤマハシカンボクが優占する他、ボチョウジなどの小径木が林立し、林内の見通しは悪い
- ・草本層植被率は高く、コバノカナワラビとサクラランが優占する他、低木層と同様にセンリョウとミヤマハシカンボクも生育するなど、種多様性が見られた

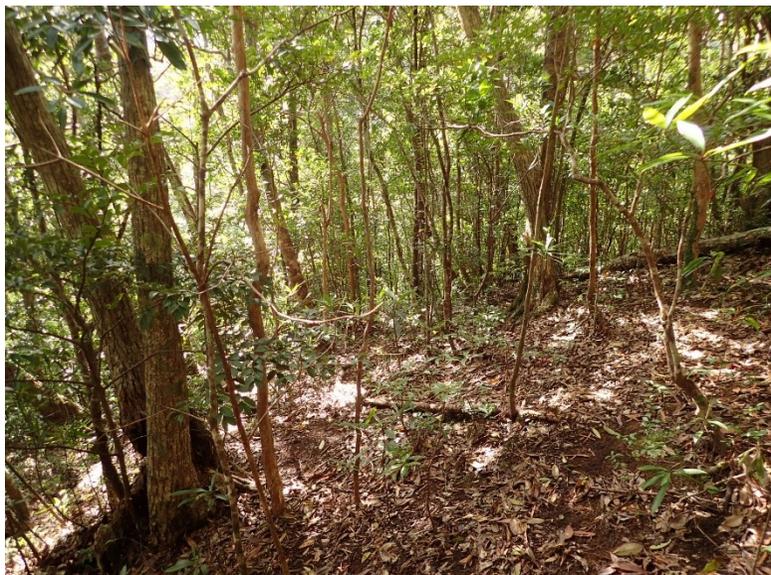
## プロット208

特徴：標高216mの平坦尾根に位置するスダジイ群落

0(平成27年度)→0(令和3年度)

- ・高木層では、スダジイのみ4本の枯損が確認された
- ・低木層植被率は高く、タイミンタチバナが優占する他、アデクやスダジイなどの小径木が林立し、林内の見通しは悪い
- ・草本層の植被率も高く、タイミンタチバナが優占する他、シラタマカズラやスダジイなどが生育し、種多様性が見られた

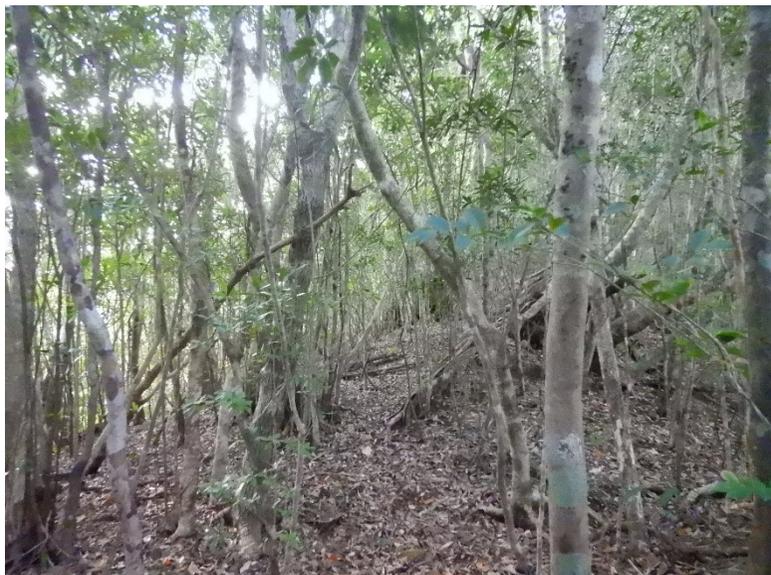
## プロット209

特徴：標高370mの平坦尾根に位置するスダジイ群落

- ・高木層では、枯損及び倒伏は確認されなかった
- ・低木層植被率は高く、タイミンタチバナとヤマヒハツが優占する他、ボチョウジやスダジイなどの小径木が林立し、林内の見通しは悪い
- ・草本層はタイミンタチバナが優占するが、尾根上で乾燥するためか植被率は低い

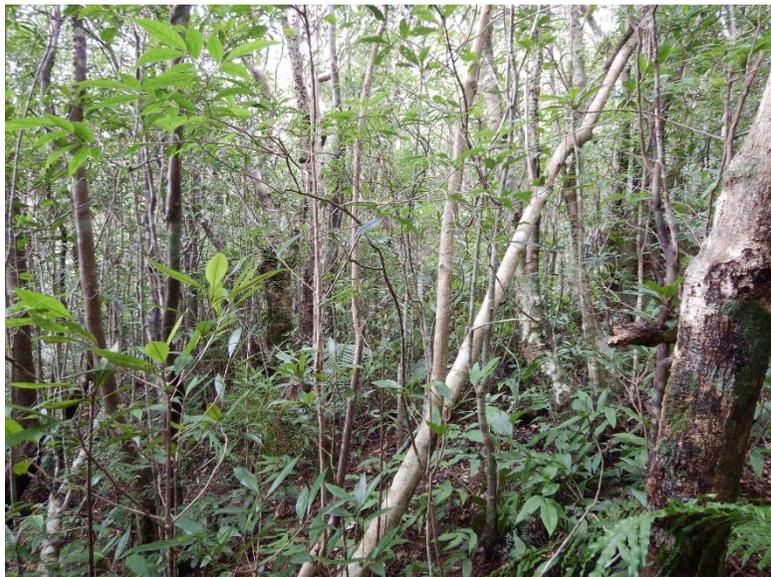
## プロット215

特徴：標高472mの山腹平衡斜面に位置するスダジイ群落

0(平成27年度)→0(令和3年度)

- ・高木層では、スダジイとイスノキの枯損が確認された
- ・低木層植被率は高く、モクタチバナとミヤマハシカンボクなどの小径木が林立し、林内の見通しは悪い
- ・草本層の植被率も高く、アオノクマタケランとベニシダが優占する他、トクサランやアオノクマタケランなどが生育し、種多様性が見られた

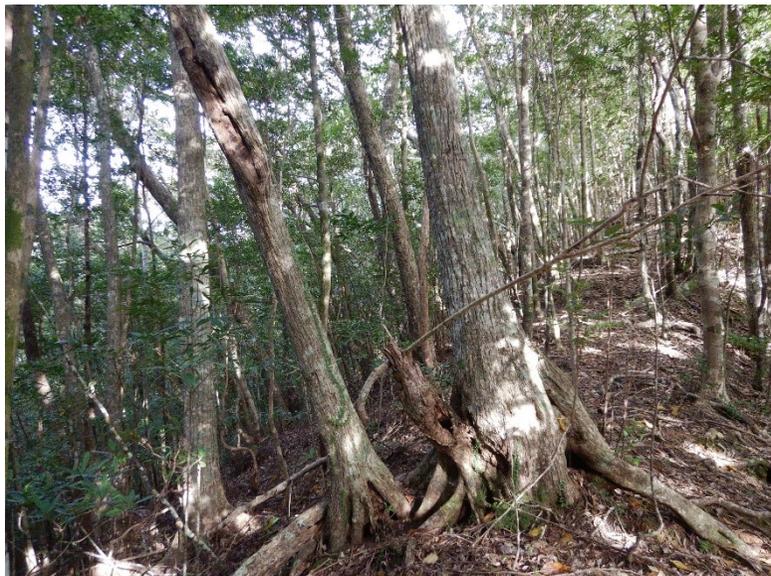
## プロット216

特徴：標高131mのやせ尾根に位置するスダジイ群落

- ・高木層では、スダジイを中心に枯損が多数確認された
- ・低木層はタイミンタチバナとアデクが優占するが植被率は低く、林内の見通しはやや良い
- ・草本層はアデクが優占するが、やせ尾根のためか植被率は低く、種数も少ない

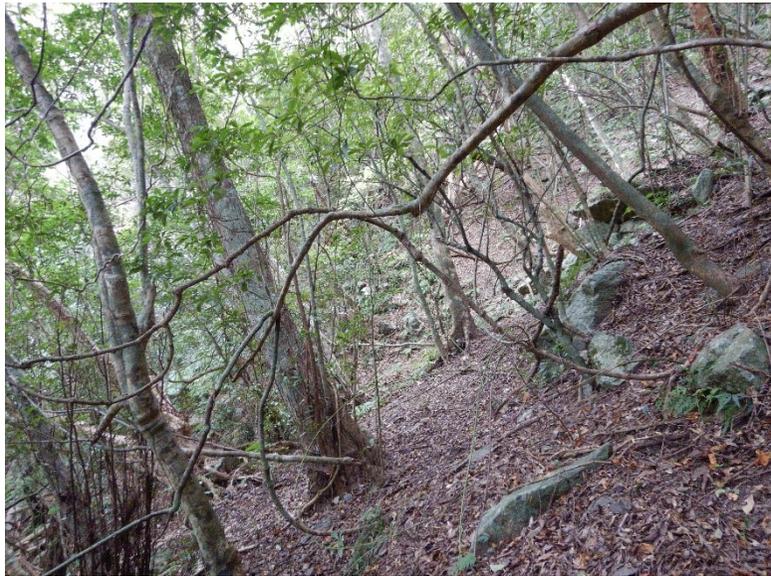
## プロット224

特徴：標高25mの山腹平衡斜面に位置するスダジイ群落

0(平成27年度)→0(令和3年度)

- ・高木層では、スダジイ、シマサルスベリ、バクチノキの枯損が確認された
- ・低木層植被率は非常に低く、モクタチバナが生育する程度で優占種を欠き、林内の見通しは良い
- ・草本層は、ヤリノホクリハランとヘツカシダが優占する他、コバノカナワラビやオオイワヒトデなどシダ植物が生育し、種多様性が見られた
- ・急斜面に位置し露岩が多いためか、低木層及び草本層ともに植被率は低く、林内の見通しは良い林分となっていた

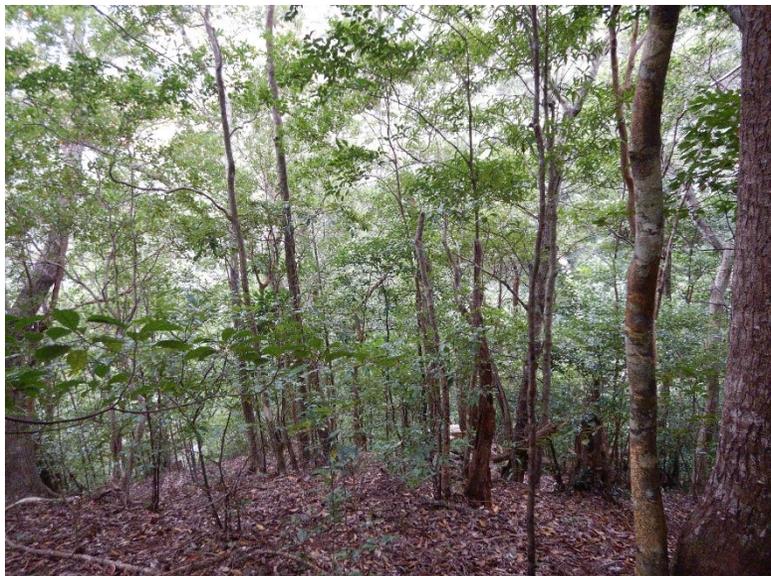
## プロット229

特徴：標高114mの山腹平衡斜面に位置するスダジイ群落

- ・高木層では、樹種不明とシバニッケイの他、クロバイを中心に枯損が複数本確認された
- ・低木層植被率は高く、イスノキとクロヘゴが優占する他、アマシバやボチヨウジなどの小径木が林立し、林内の見通しは悪い
- ・草本層の植被率も高く、アマシバとベニシダが優占する他、シキミ、ハンコクシダ、希少種のミヤビカンアオイなどが生育し、種多様性が見られた
