令和5年度 保護林モニタリング調査結果(概要)

令和6年 2月 16日

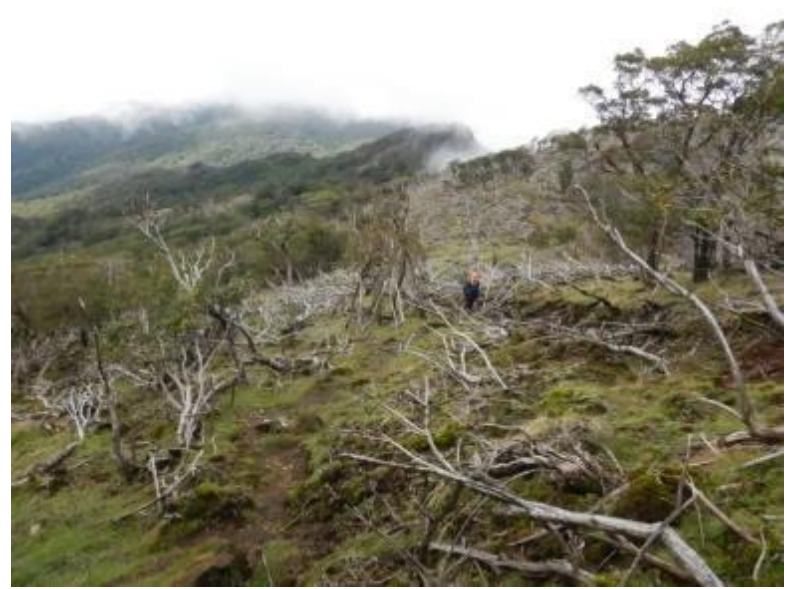
登山道周辺の様子(尾平 - 祖母山・古祖母山地域)

←尾根上の立木がほとんど枯死倒伏している。これは5年前から。

↓スズタケ残存個体は矮小で、1m以上は開花枯死または採食されている。尾根筋の白化部分がスズタケ枯死個体。

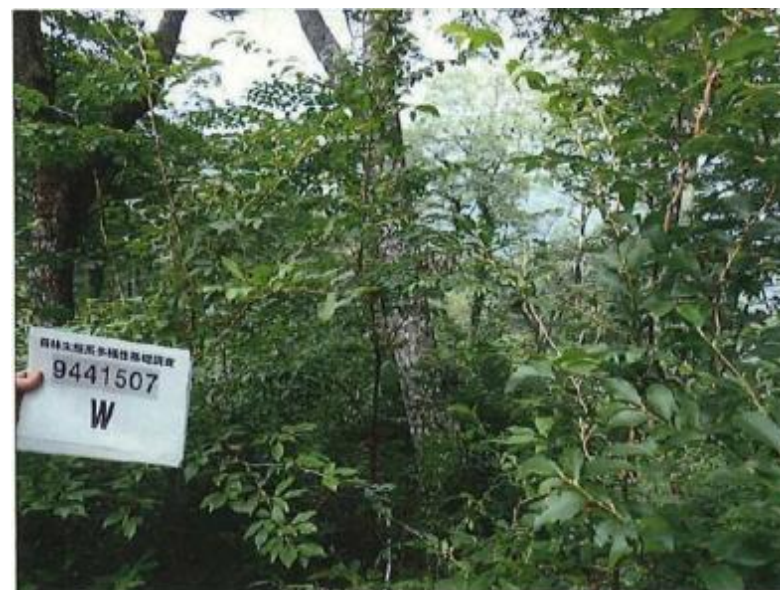
プロット11102(9441507) (植生保護柵内：平成25年度設置)

- ・高木層はブナ、ミズナラ、ミズメ、イヌシデ、クマシデ、コシアブラなどが生育し、大径木のブナの他、樹種不明木の枯損が4本確認された。
- ・低木層植被率は低く、ツクシコバノミツバツツジが優占する程度で、林内の見通しは良く、ミズナラの枯死が確認された。
- ・草本層植被率も低く、シカの嗜好植物であるリョウブが優占しミズナラ、ナツツバキ、コハウチワカエデなどの実生が確認でき、種数も多いが、貧弱な箇所がほとんどである。

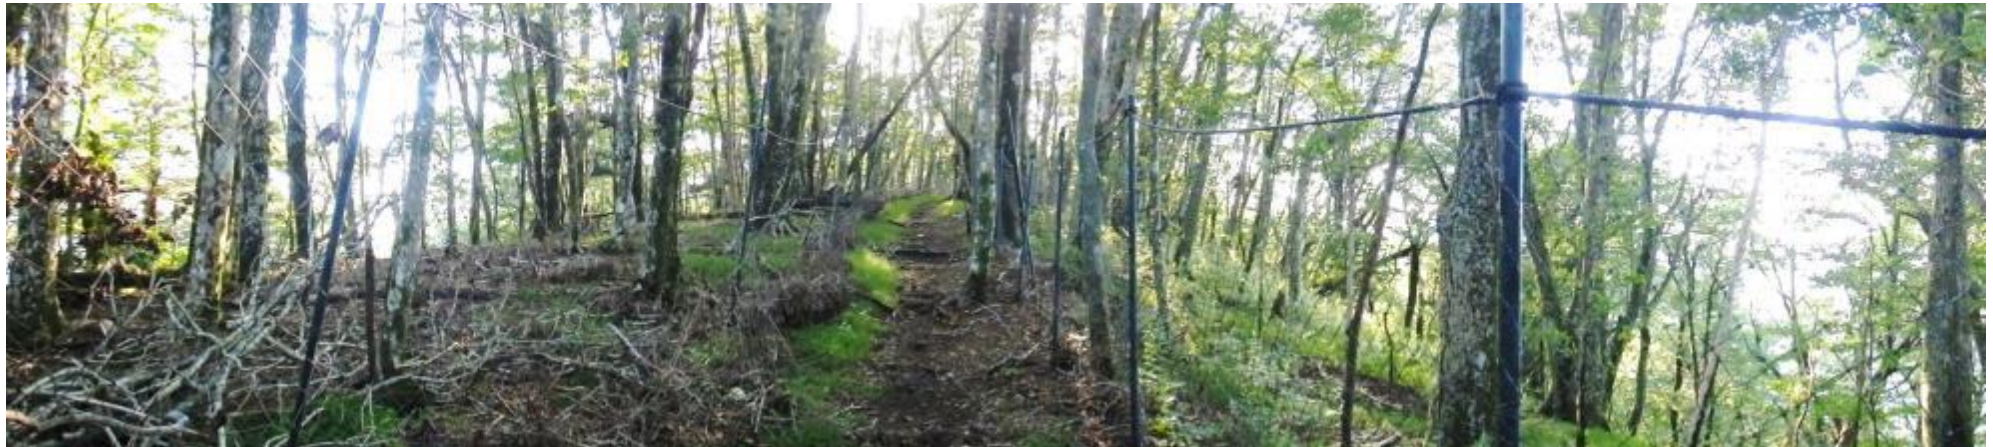
←本谷山への登山道周辺には植生保護柵が設置されている。

植生保護柵内は植生の回復が見られるが、保護柵外は裸地に近い状態である。

↑傾山周辺にも10箇所の植生保護柵が設置されており、柵内の植生が回復しているところも確認されるが（右側の柵）、一部ではシカの侵入により植生の回復が見られない箇所がある（左側の柵）。上記写真左のように大規模柵は内外の植生の違いがない。

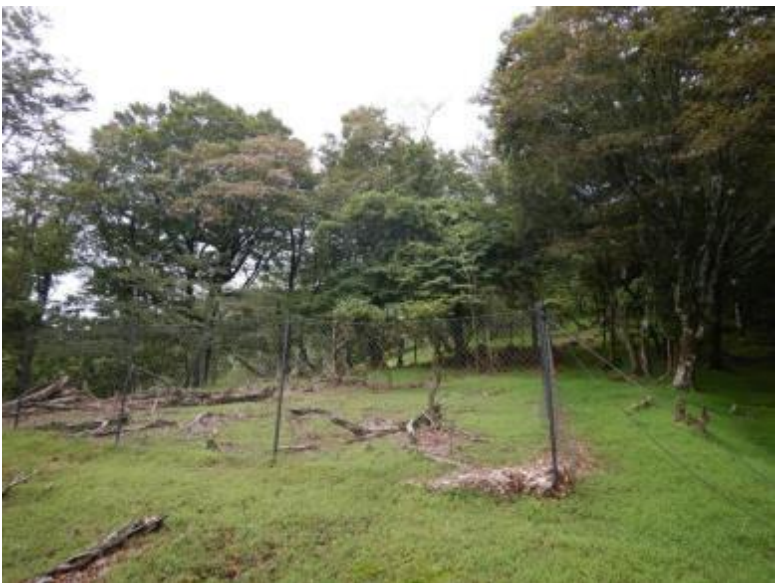
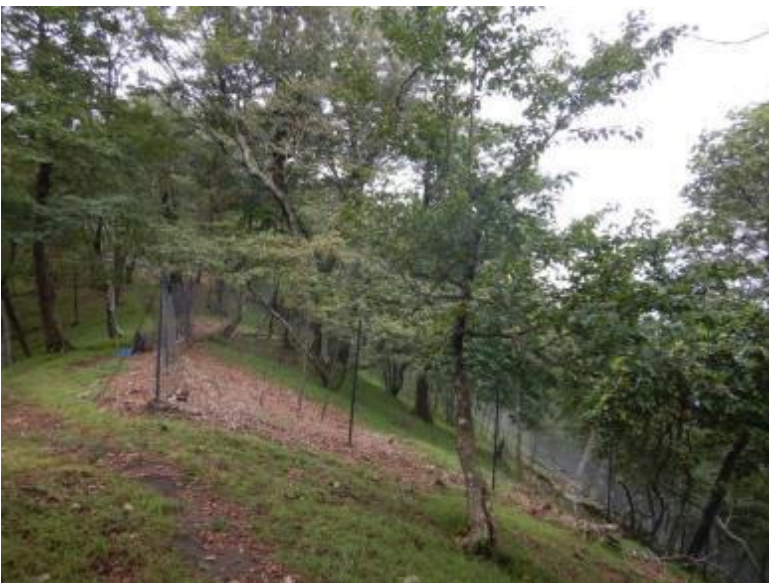
←小規模な植生保護柵内は植生の回復が見られる。特にプロット11102内はヒメシャラやブナの幼木が密生している。

←急斜面の箇所や大規模柵の箇所は倒木や落枝などで破損し、植生保護柵内の植生の回復は見られない。

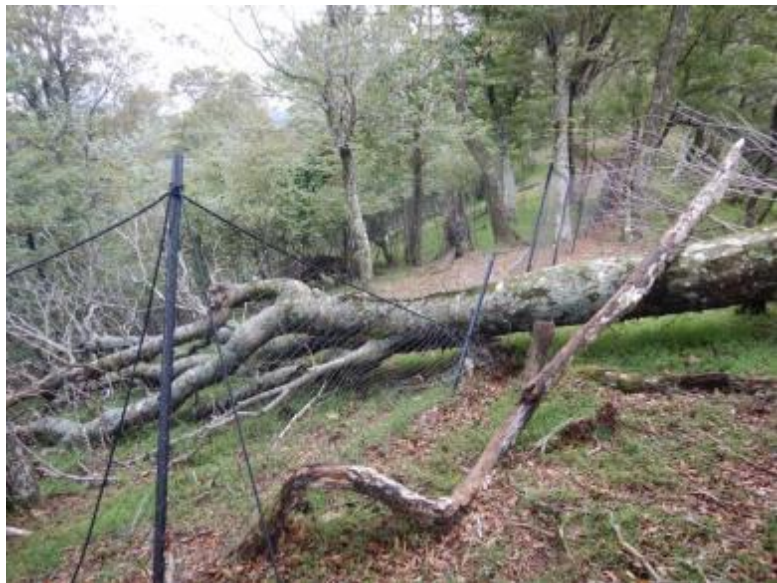
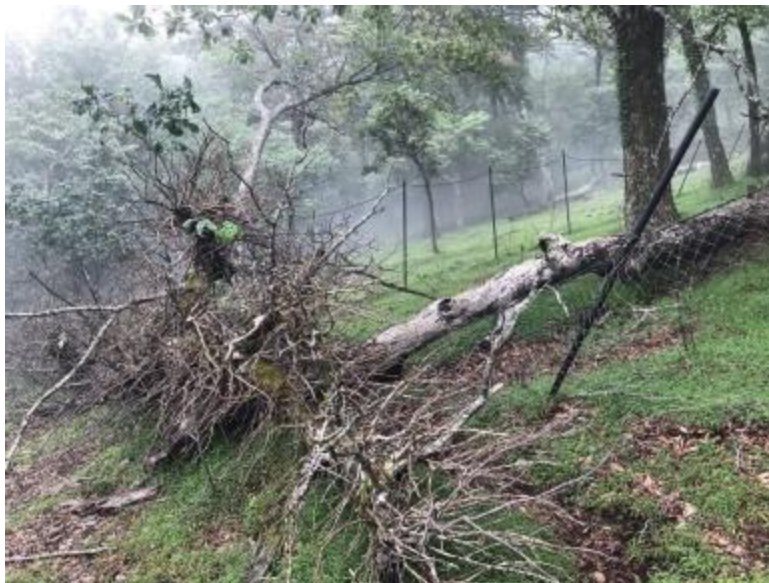
←倒木やかかり木により植生保護柵が破損している。

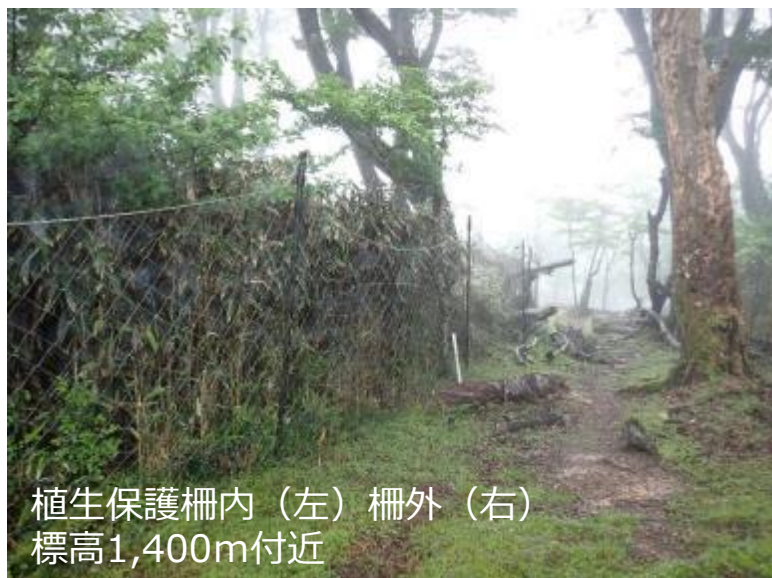
植生保護柵内（左）柵外（右）
標高1,400m付近

←標高1,360m～
1,400m付近の植
生保護柵に大きな
破損はないが、
1,400m付近の植
生保護柵で倒木に
よるネットのたわ
みが確認された。

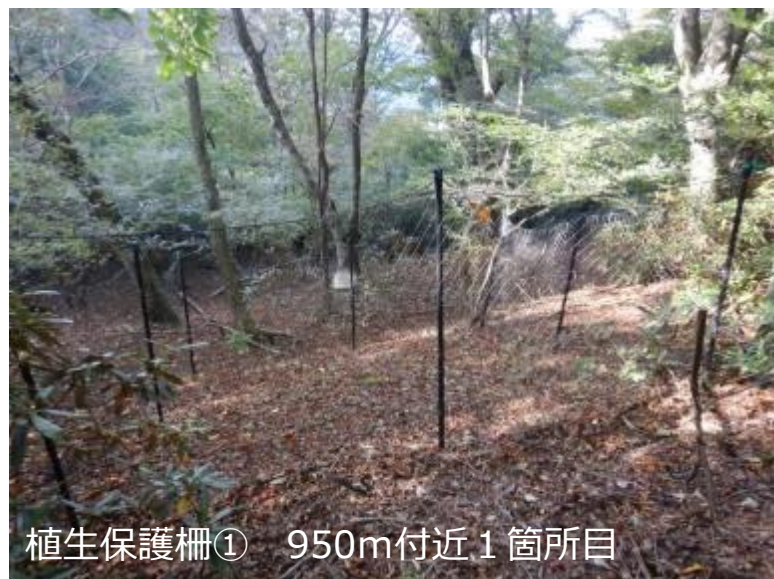
植生保護柵① 950m付近 1箇所目

標高950m付近の植生保護柵に破損はなく、いずれも保護柵内の植生に回復が見られる。

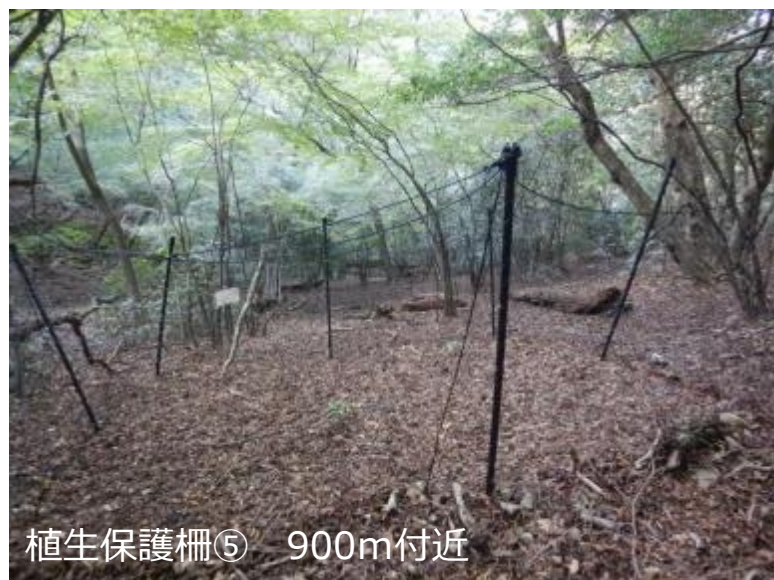
植生保護柵⑤ 900m付近

標高900m付近の植生保護柵に破損はないが、保護柵内の植生に回復は見られない。

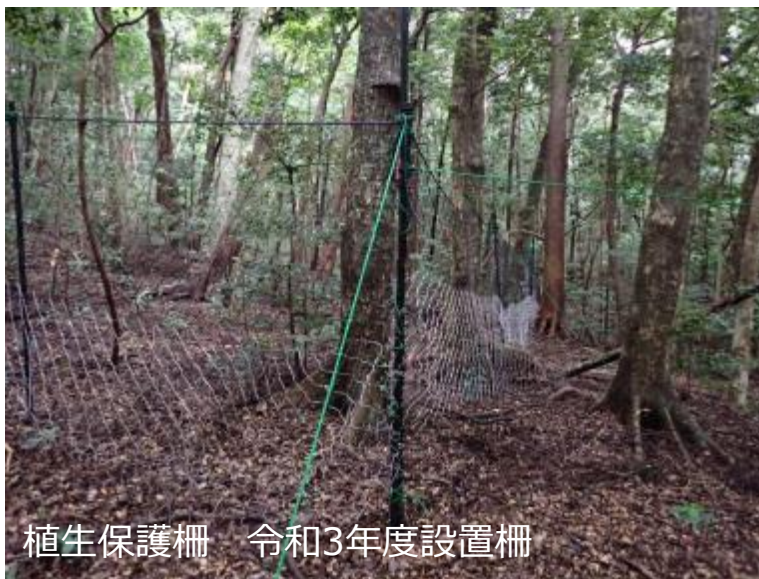
植生保護柵 令和3年度設置柵

- 全植生保護柵において大きな破損は確認されなかった。
- スダジイやイスノキ等の高木層構成種の実生が確認された。
- 植生保護柵内外とも、シカの不嗜好植物であるイヌガシやシロダモ等が優占していた。
