令和6年度 保護林モニタリング調査結果(概要)

令和7年 2月 6日

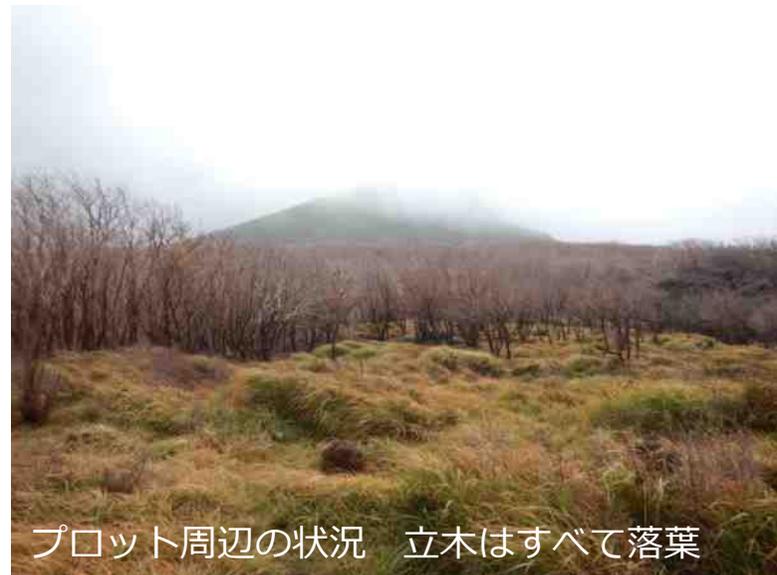
- 1 (平成21年度)→1 (平成26年度)→3 (平成31年度) →3 (令和6年度)
- ・ 高木層はミズナラが生育し、枯損及び倒伏木は確認されなかったが、葉が落葉していた。
 - ・ 高木層は樹高10m程度の高さの低い林相となっており、大径木が少なく、胸高直径30cm以下の成熟林となっている。
 - ・ 胸高直径10cm以下の立木の枯損が15本程度見られ、顕著であった。
 - ・ ネジキが林立するものの2 m以下の低木を欠き、林内の見通しは良い。
 - ・ 草本層植被率は低く、ミヤマキリシマが僅かに優占する程度で貧弱であった。
 - ・ スズタケは開花枯死し、平成31年度に確認された枯死稈が僅かに確認される程度で、根茎が残るのみのものもあった。
 - ・ 火山ガスの影響で、ほぼ全ての立木の枝葉が落葉期でないにも関わらず落葉していた。また、低木層及び草本層にも影響が出ており、低木も落葉し、草本は葉が変色していた。

プロット周辺の状況 立木はすべて落葉

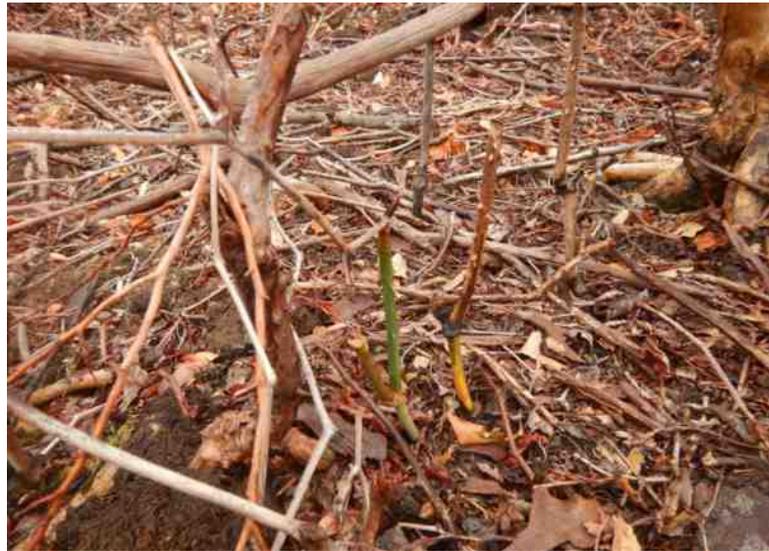
サルトリイバラ食害 プロット23106内

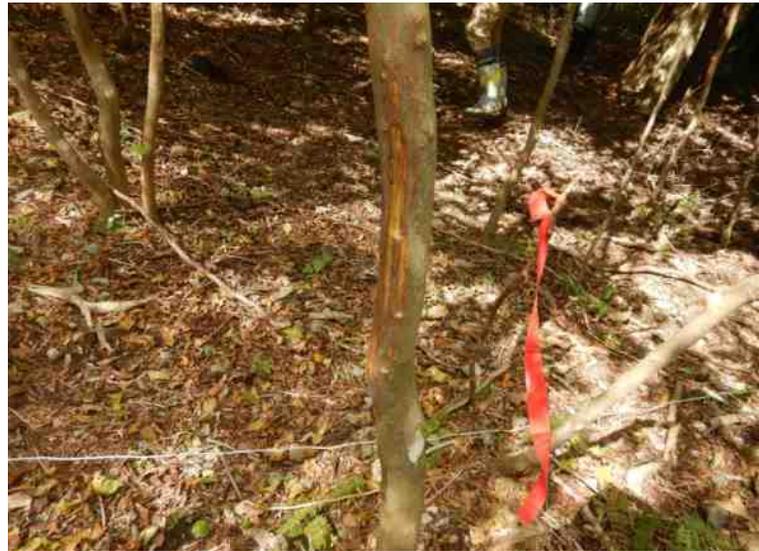
タンナサワフタギ剥皮 プロット23108内

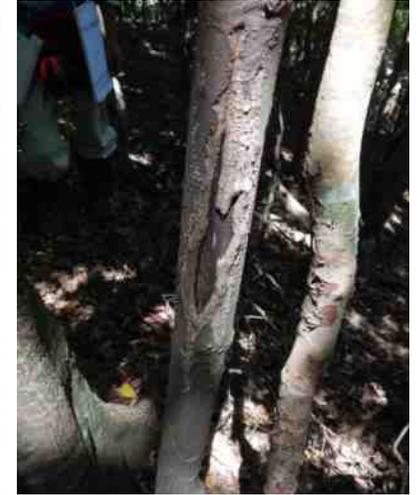
モッコク剥皮
プロット23202内

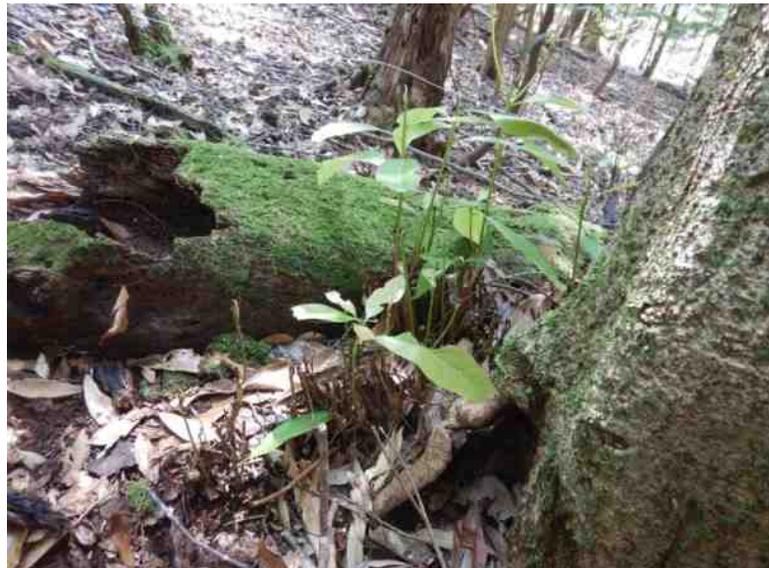
ホソバタブ食害 プロット23113内

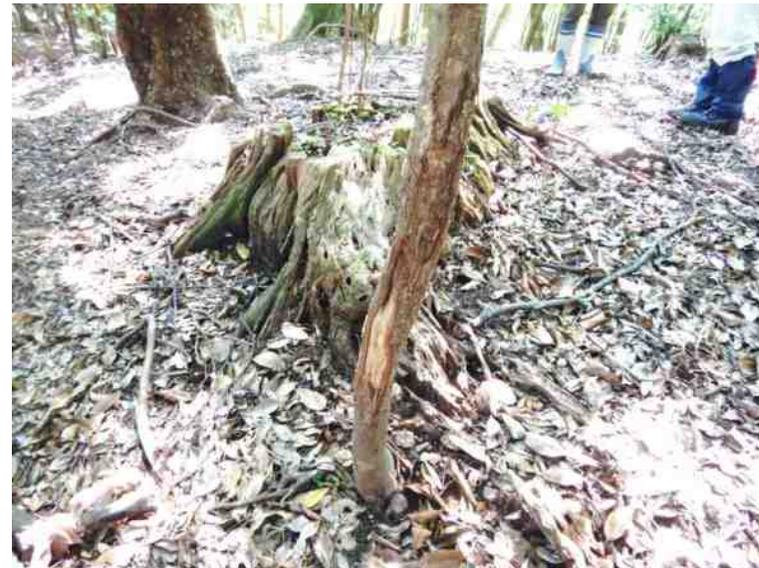
イスノキ剥皮 プロット23202内

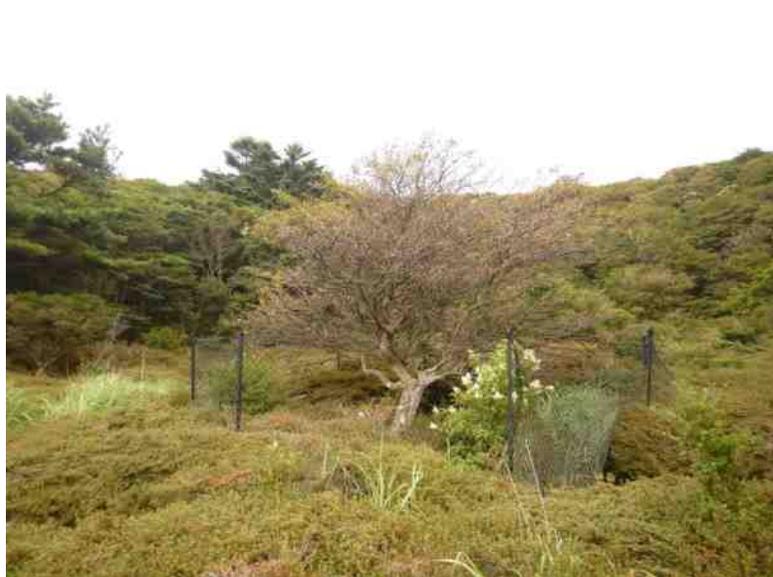
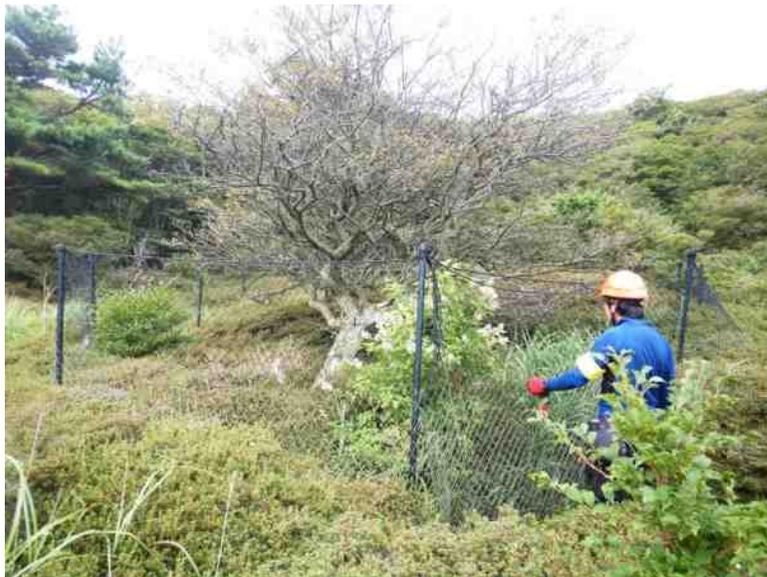
植生保護柵点検結果 イ. 雛守国有林2094林班（大幡池南東湿地）

- 総延長25mの円形（八角形）の小規模柵。
- 保護されているノカイドウは健全。
- ミヤマキリシマが植生保護柵の周囲に近づけないほど繁茂し、被圧している。その効果もあり、シカも近づけない状況となっており、植生保護柵がなくてもノカイドウへの被害は生じにくいと考えられる。
- 植生保護柵内外にミヤマキリシマが繁茂しており、植生の回復状況及び植生保護柵の破損状況は不明。
- 植生保護柵が設置されている湿地帯周辺の斜面は、ミヤマキリシマが1m程の高さで密生し、登山道から植生保護柵へアクセスすることが困難となりつつある。

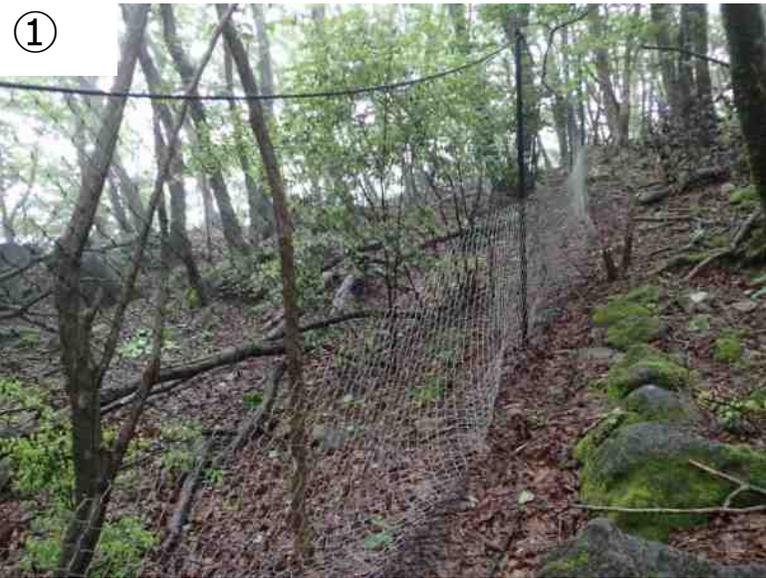
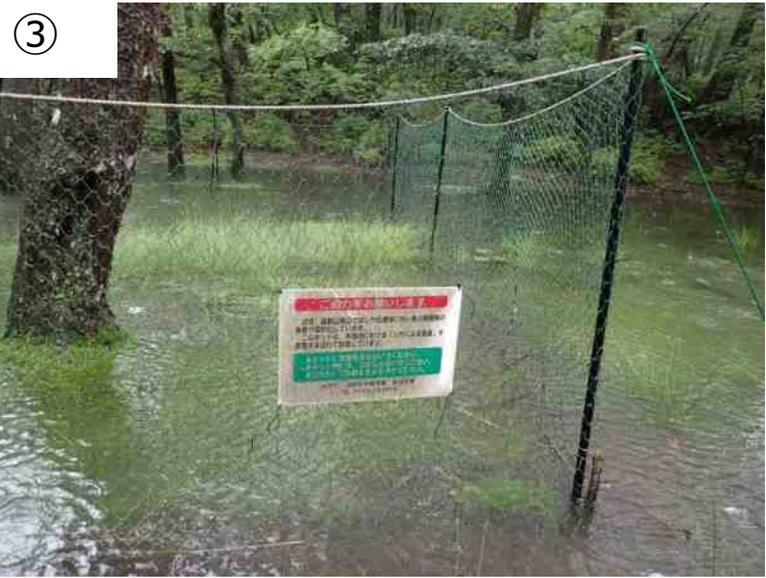
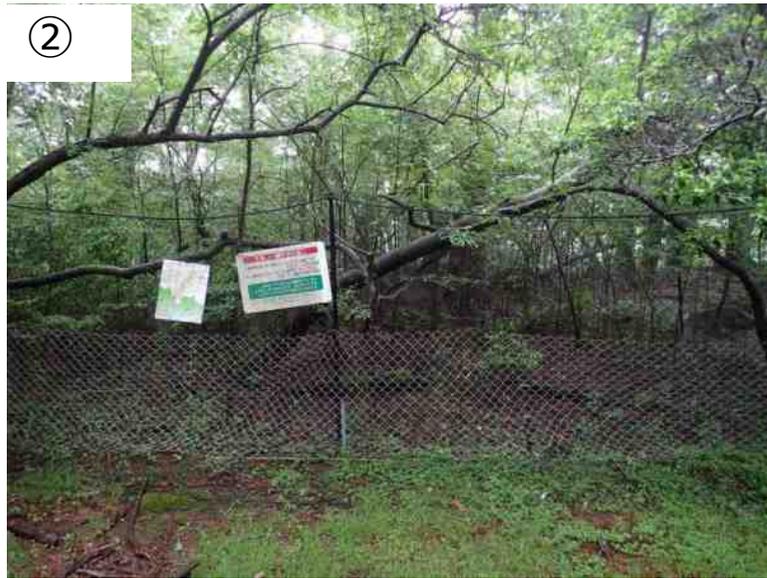
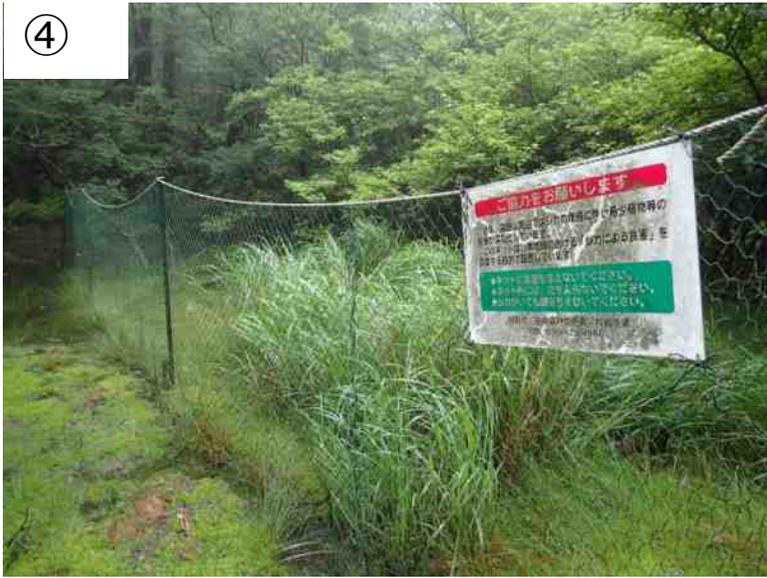
植生保護柵点検結果 ウ. 満谷国有林3055林班(平成21年設置柵)

①植生保護柵の破損なし。
シカの侵入は見られないが、林床が暗いためか植生の回復なし。生育するシロモジへの食害等は見られない。
林床はマイヅルソウが目立つ。

②植生保護柵の破損なし。
保護柵内外植生調査地点※入口に対して東側角にて内外調査。
ハイノキ、カナクギノキ、コミネカエデなど低木が繁茂する他、種多様性が見られ、植生の回復が見られる。

③植生保護柵の破損なし。
高木のアカマツが2本柵内に生育。低木はタンナサワフタギ、草本はイグサとススキが生育する。
降雨時に池(湿地)となるためか植生の回復は見られない。

④植生保護柵の破損なし。
低木のノリウツギが優占し生育する他、ウリハダカエデも確認。草本はイグサ、ススキ、スゲ属、シシガシラなどが生育。
植生保護柵の半分が池(湿地)に位置し、オオミズゴケが群落を形成する他、ススキが優占し、植生に偏りが見られる。

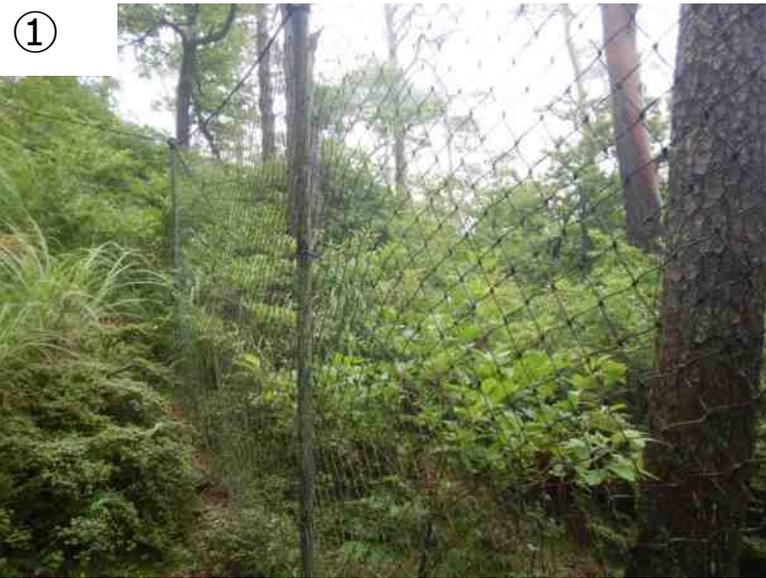
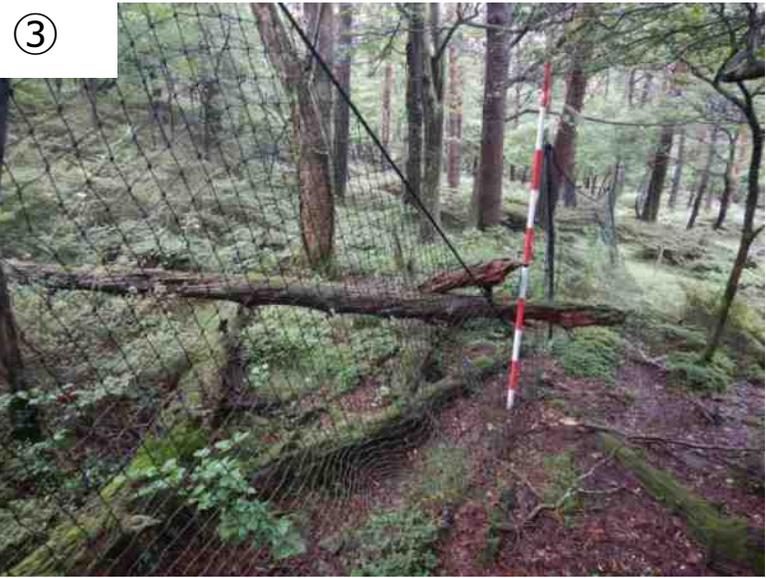
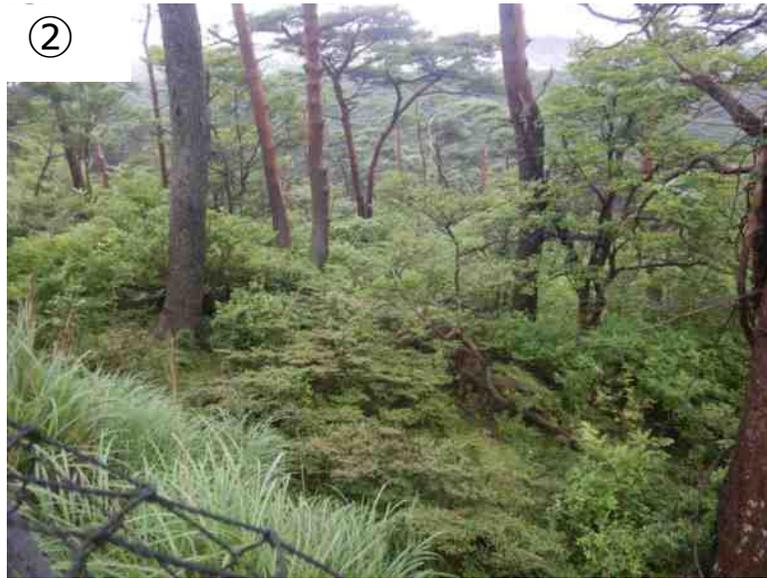
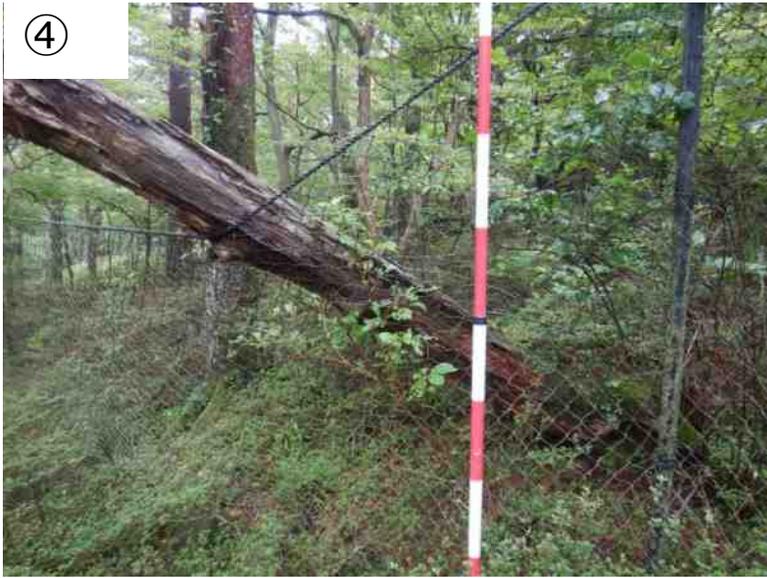
植生保護柵点検結果 ウ. 満谷国有林3055林班(平成23年設置柵)

←①②植生保護柵内の植生は繁茂しており、回復が見られる。

←③④しかし、倒木やかかり木により植生保護柵が破損している。

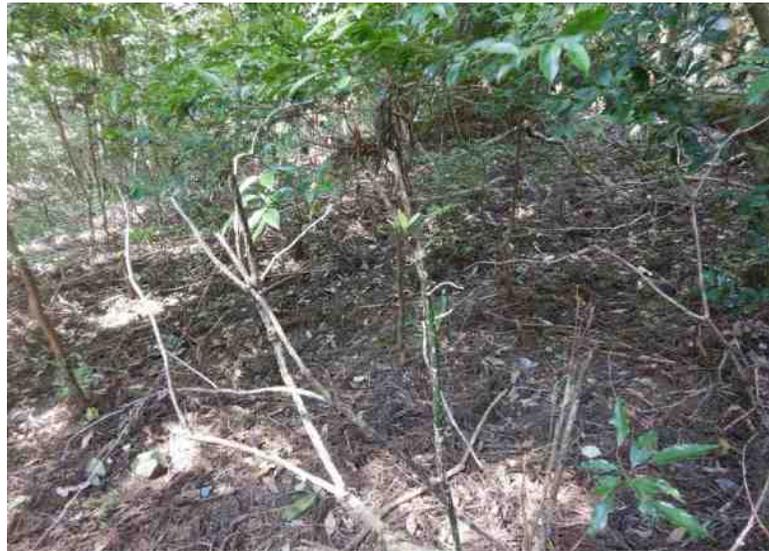
アオキ食害 プロット40501内

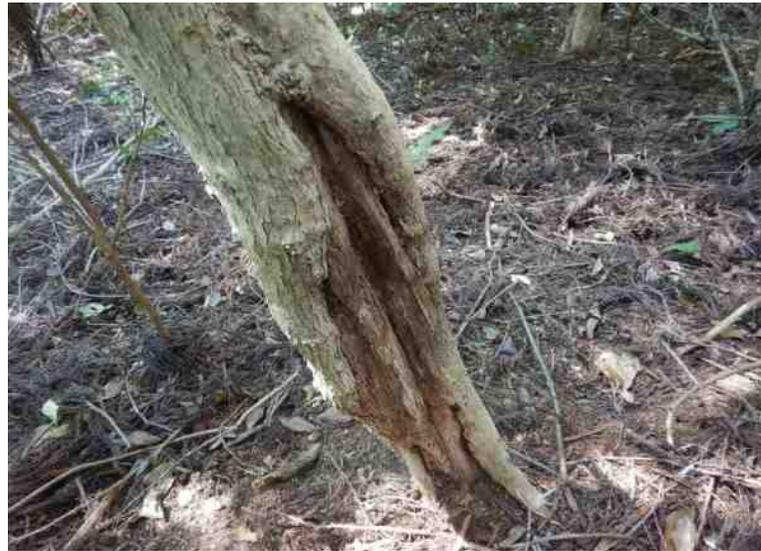
ハマクサギ剥皮 プロット40501内

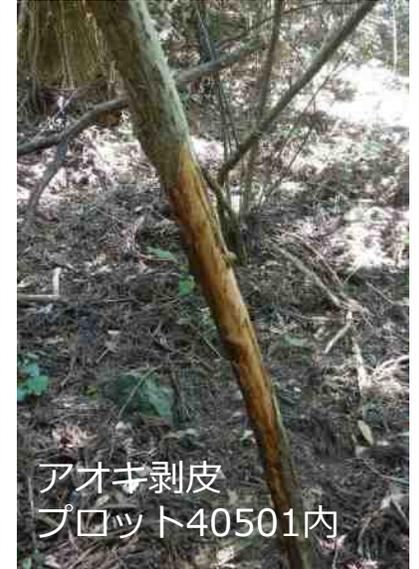
アオキ剥皮
プロット40501内

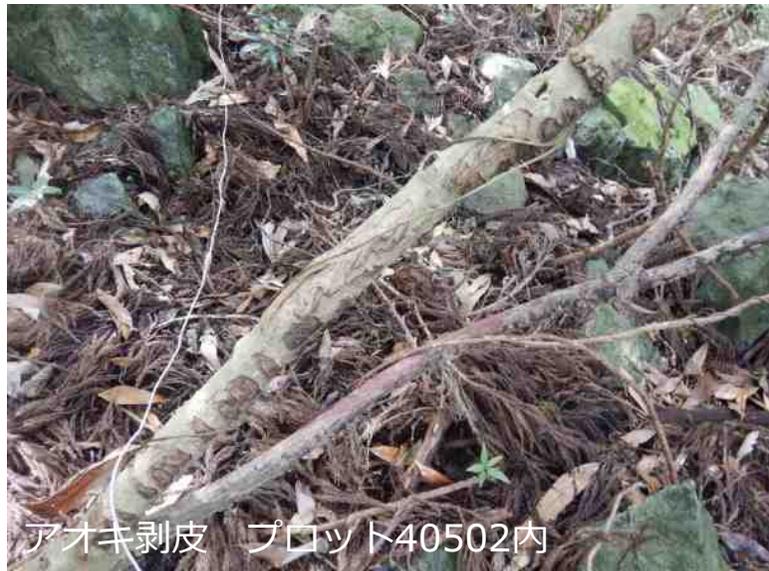
アオキ剥皮 プロット40502内

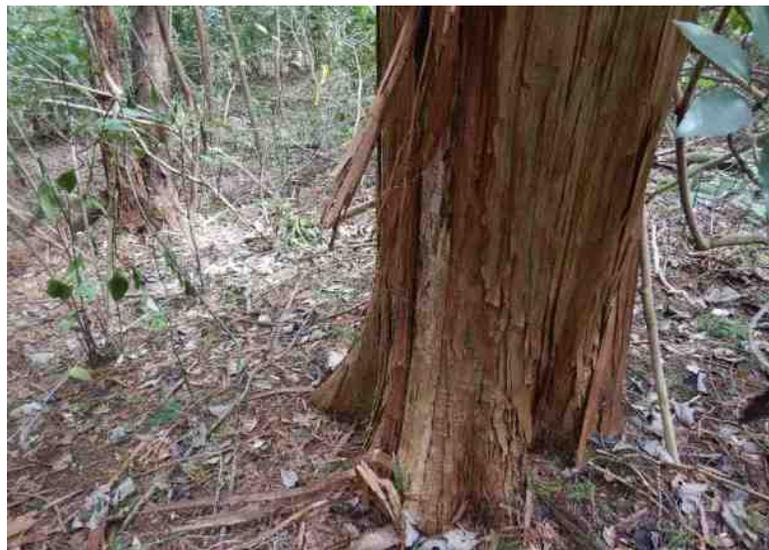
ヒノキ剥皮 プロット41501内

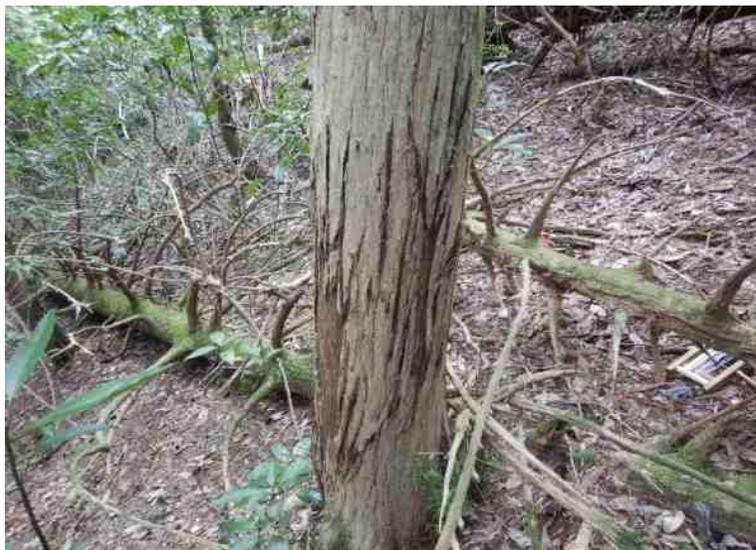
カヤ剥皮 プロット41501内

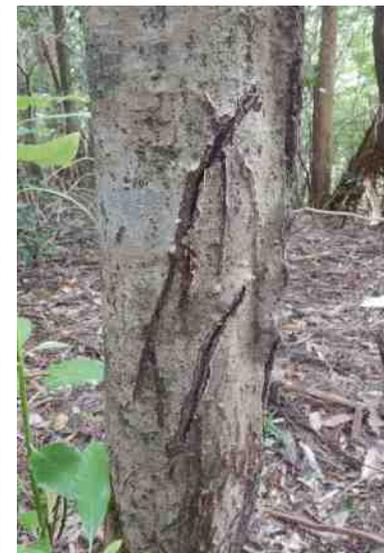
ユズリハ剥皮
プロット41502内

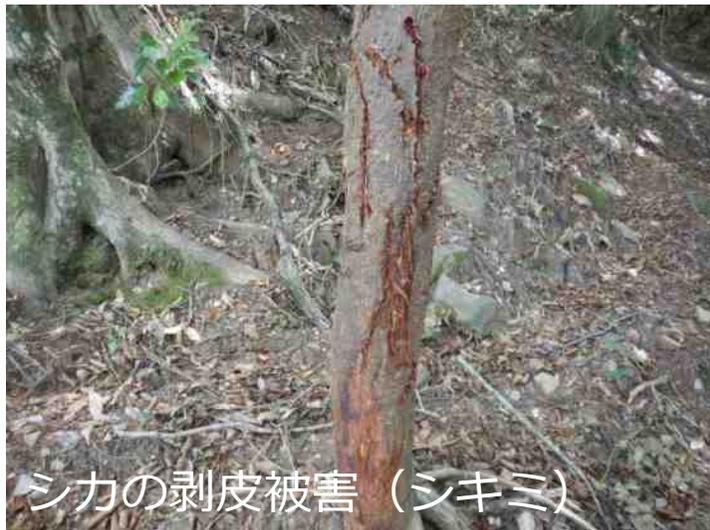
シカの剥皮被害(シキミ)

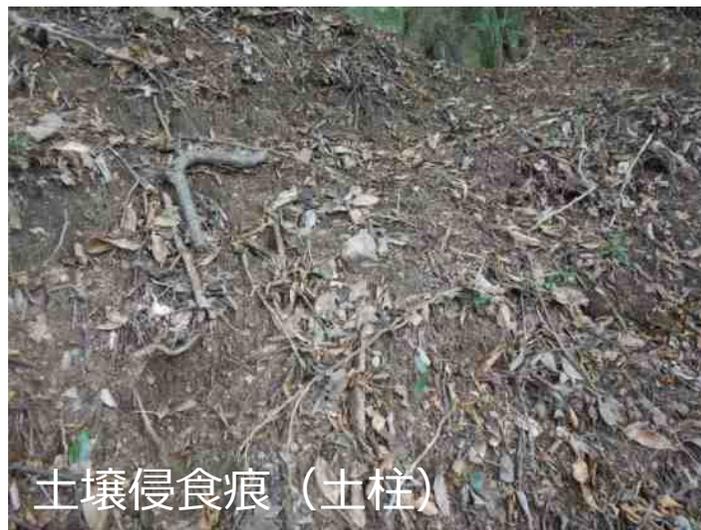
- ・高木層はケヤキ、アカガシ、イヌシデなどが生育。枯損及び倒伏は確認されなかった。
- ・低木層はシロダモ、ホソバタブ、イヌガシ、ヤマボウシなどの小径木が生育しているが、林内の見通しは非常に良い。
- ・草本層植被率は低く、イヌガシが僅かに優占し、ミヤマシキミ、キジョランなどが生育する程度で、貧弱である。
- ・ギャップ下にオオカグマ、ウラジロ、ベニシダ、ナガバモミジイチゴ、タブノキ、ハマクサギなどが生育し、やや植生が見られる。
- ・土壌侵食痕として土柱が見られ、シカによる植生被害が継続していることを伺える。

土壌侵食痕(土柱)

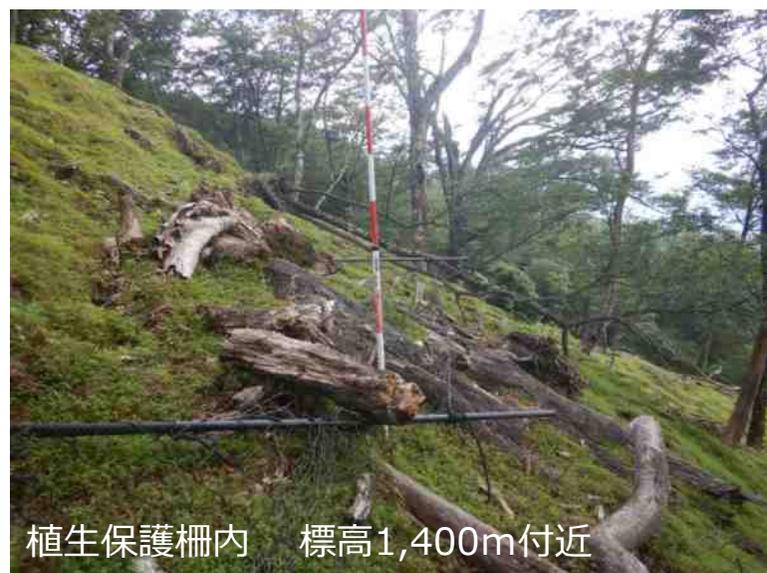
← 植生保護柵が倒木により破損しており、植生の回復が見られない。植生保護柵内もシカの不嗜好植物であるアシボソやコバノイシカグマが被覆している。

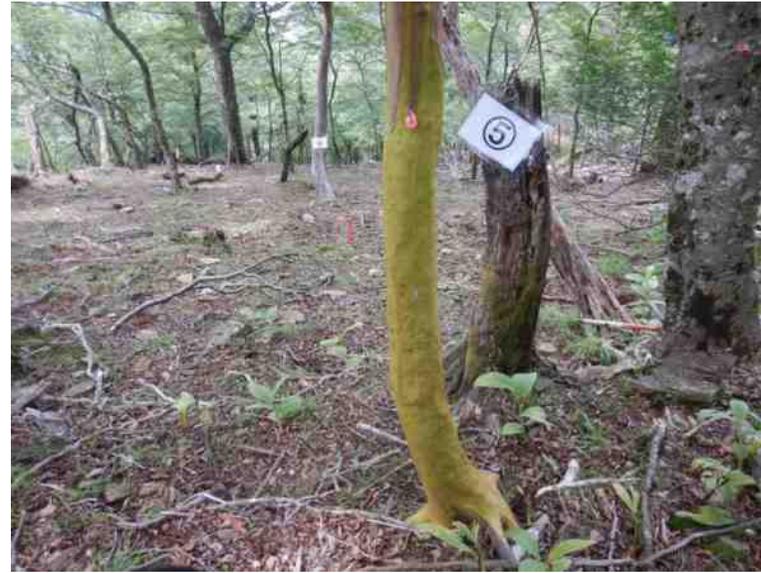
シカの剥皮 標高1,460m付近
プロット42102内

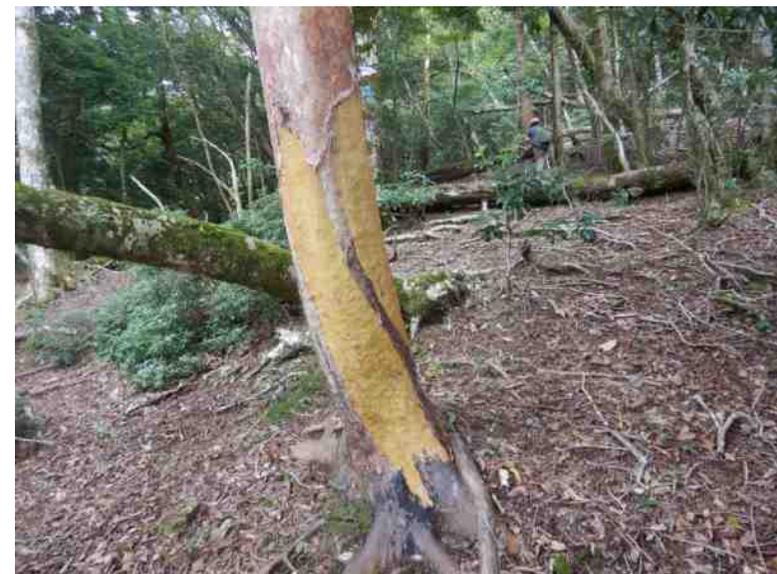
アクセスルート上 ヒメシャラ剥皮

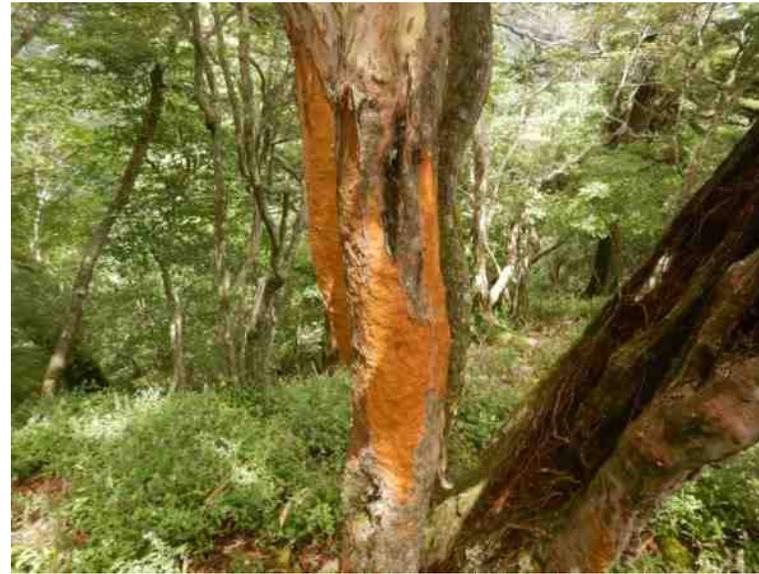
アクセスルート上 リョウブ剥皮

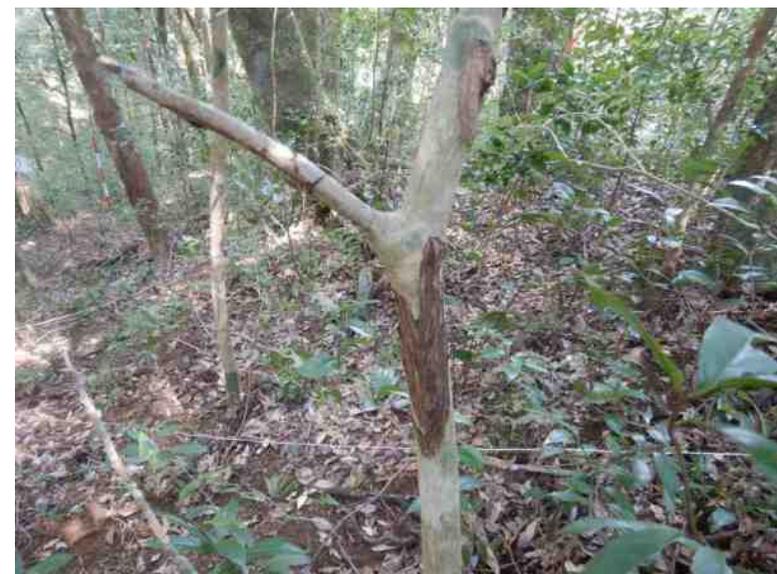
アオキ剥皮（新しい） プロットNo.2

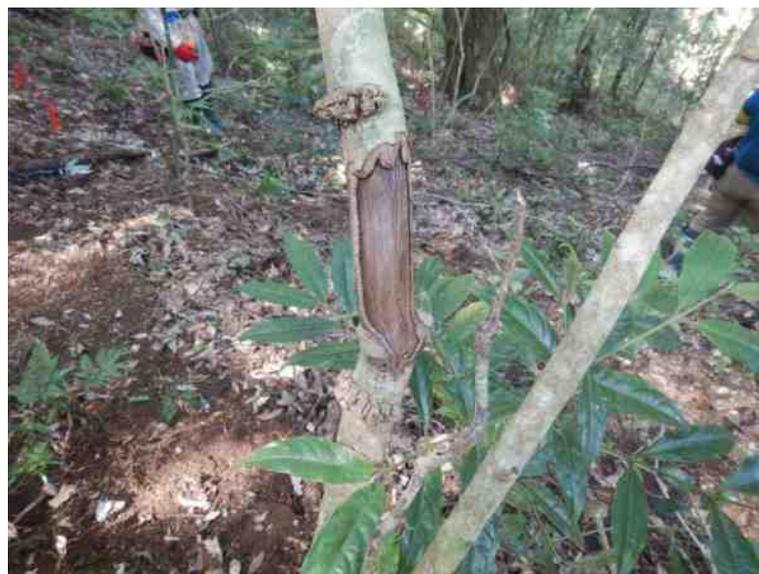
アオキ剥皮（古い） プロットNo.2

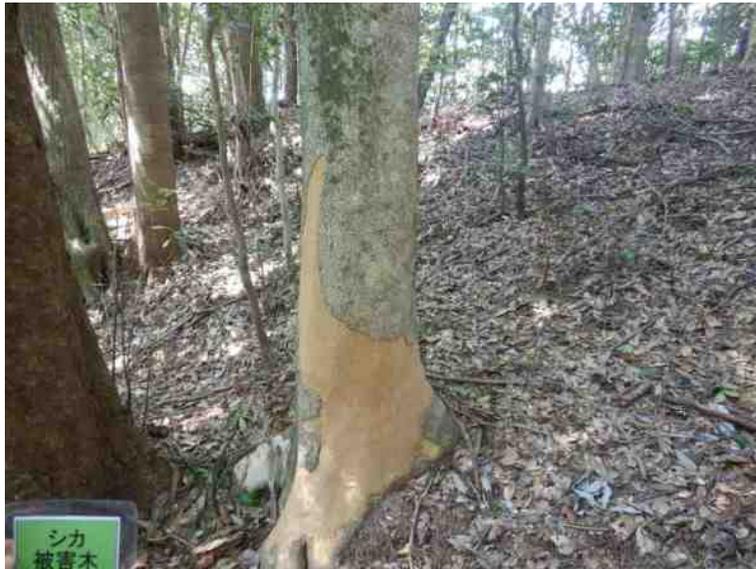
シカ剥皮 プロットNo.3アクセスルート上

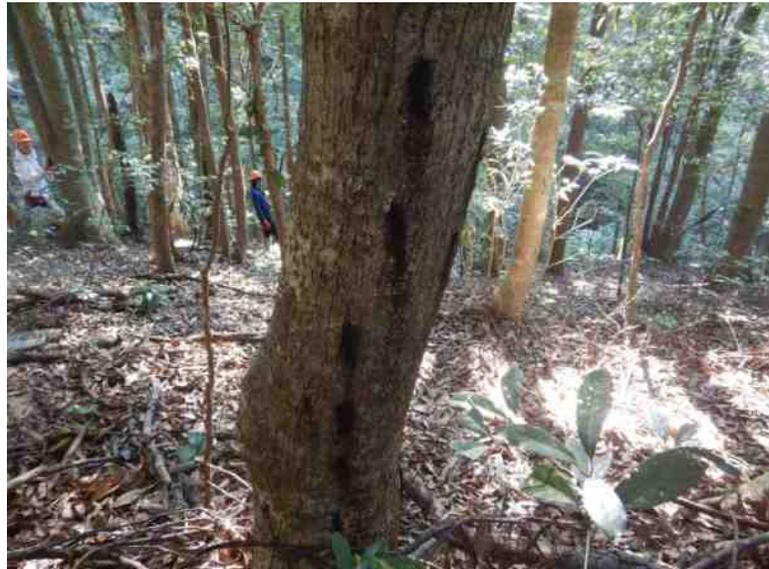
カシノナガキクイム被害木 プロットNo.4内

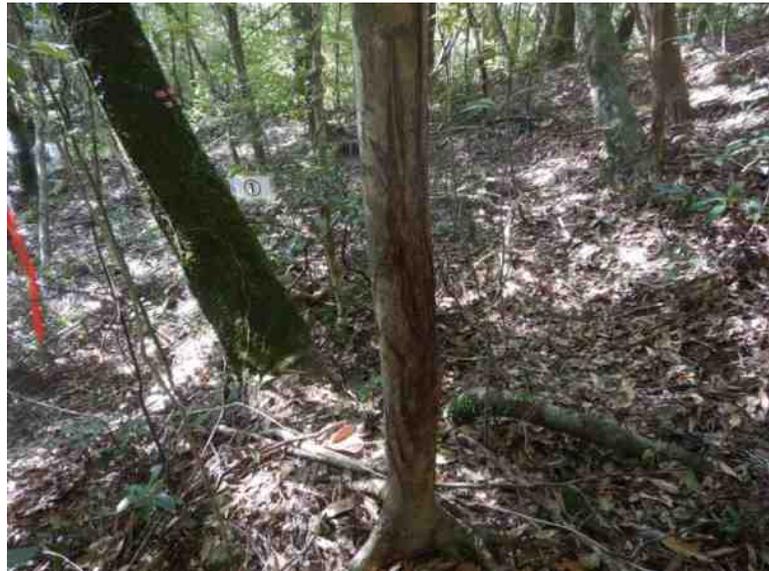
シカ剥皮 プロット43401

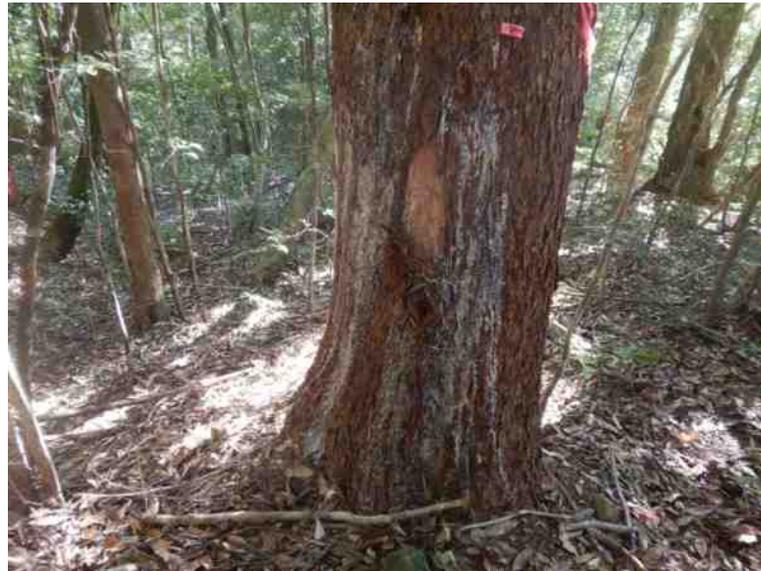
シカ剥皮 プロット43401

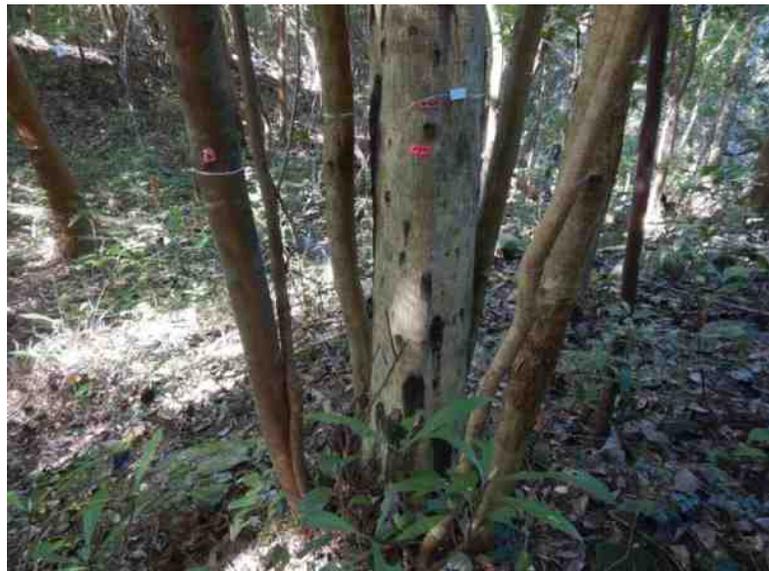
カシノナガキクイムシによる被害 プロット44002
