第6回保護林現地視察報告書 (久木野アカガシ遺伝資源希少個体群保護林)

岩本俊孝・佐藤和歌子（九州森林管理局保護林管理委員会委員）

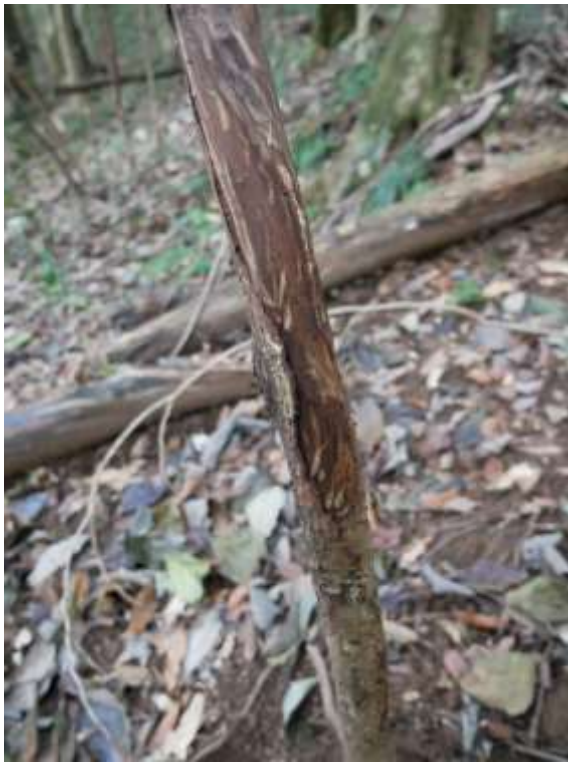
表1を見てまず分かることは、クスノキ科タブノキ属のタブノキとホソバタブへの食害の多さである。特にホソバタブが食害を受け、枯れている個体の多いことが印象的であった（写真1、2）。ホソバタブについては中層木（樹高3～5m前後）の個体が軒並みに皮を剥がれ、多くの個体が枯れた葉をつけていた（写真2）。特に、林内の記録No.23～27（表1）及びシカ柵候補地No.2周辺では中層に枯れたホソバタブの樹木が目立った（写真3、4）。

写真1 ホソバタブ樹皮剥ぎ。下顎の2本の門歯で上向きに皮を剥いだ跡が見える。

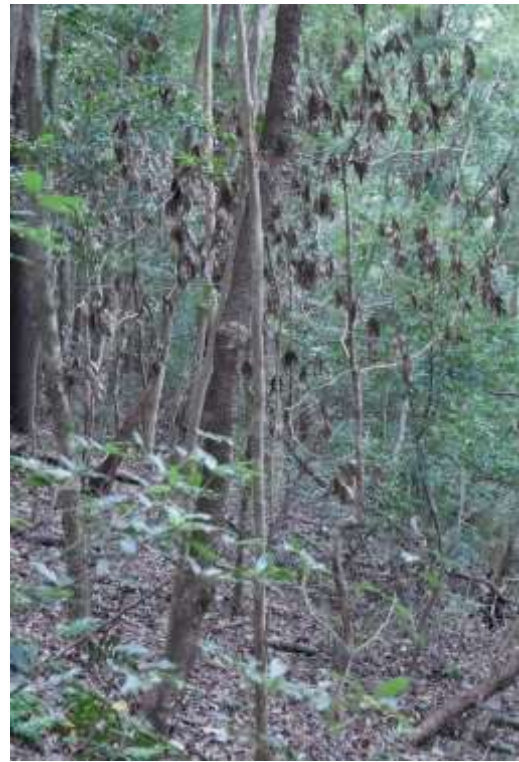
写真2 ホソバタブが樹皮剥ぎにより枯死した状態

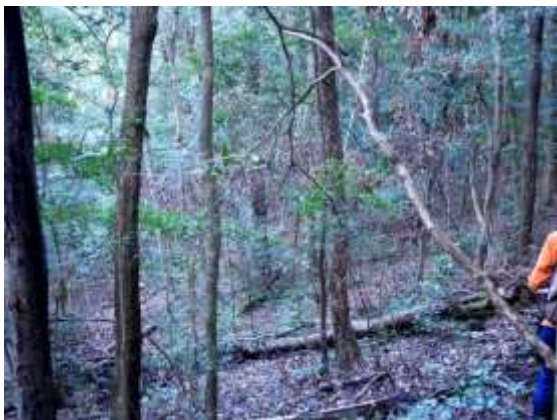
写真3 中層で枯れたホソバタブが目立つ林内（観察記録 No.24 付近）。奥の方にも枯死個体が見られる。

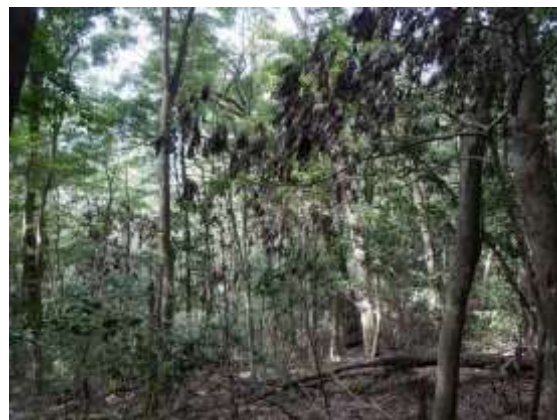
写真4 シカ柵設置候補地 No.2 の周囲のホソバタブ中層木の枯死。奥の方にも枯死個体が見られる。

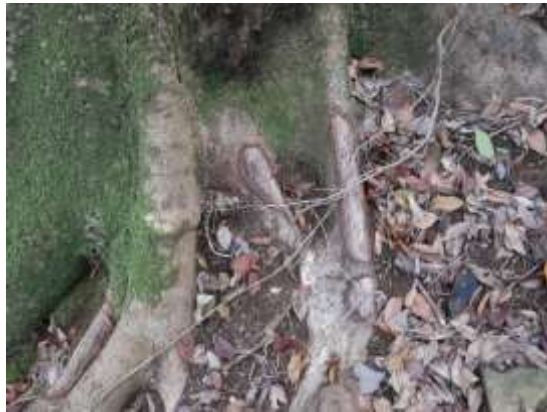
もう一つの注意すべき食害は、タブノキ大径木根元の地表根への食害である (写真 5、6)。この写真に示すように、大径木を周囲で支えている地表根の皮が剥がれると、樹勢の低下につながり将来的には枯死する可能性が高くなると思われた。また、DBH が 40cm ほどのタブノキの幹が角研ぎにより傷つけられており、樹皮が食べられた事例もあった (写真 7: No.5、表 1)。他に、まだタブノキの若齢木であったが、幹の周囲の樹皮がすべて剥がれ枯死した個体も見られた (写真 7: No.10、表 1)。

写真5 タブノキの地表根への食害 (No.26、表1)

- シカ害は思っていた以上に急速に進行する。特にメス群の定着の影響は大きい。地元の猟友会との連携により保護林内及び近隣の林での有害鳥獣捕獲を開始するのがよい。
- この保護林は過去から（約半世紀間）の詳細な植生調査が蓄積されている。特に下層植生の変化を現在まで跡付ける分析が必要。委員会として植生調査を続けてきたグループに正式に資料提供を依頼するのがよい。
- シカ害レベルは3程度に上昇しつつある。ただ、レベル1-3の判定には追加の指標が必要かも知れない。
- まだ、タブ幼樹、ホソバタブ中層木が多少でも残っている時点で、範囲を決めて何らかのタブ、ホソバタブへの皮剥ぎに対する防護措置が必要かもしれない。例えば樹皮剥ぎ防止資材（大同商事バークガード；正和商事ハグナー等）を使っての効果を見る必要がある。たぶん自然林の中で使う事例はこれまでそうなかったと思う。

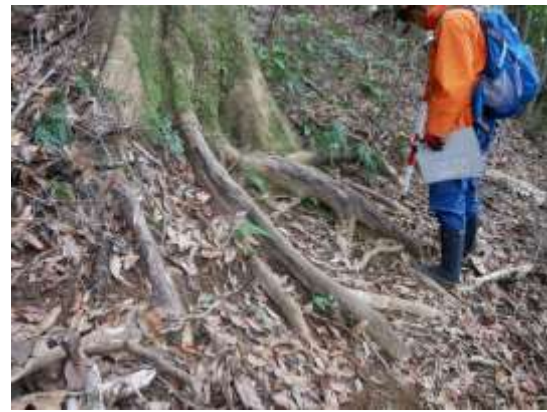
写真6 タブノキの地表根への食害 (No.27、表1)

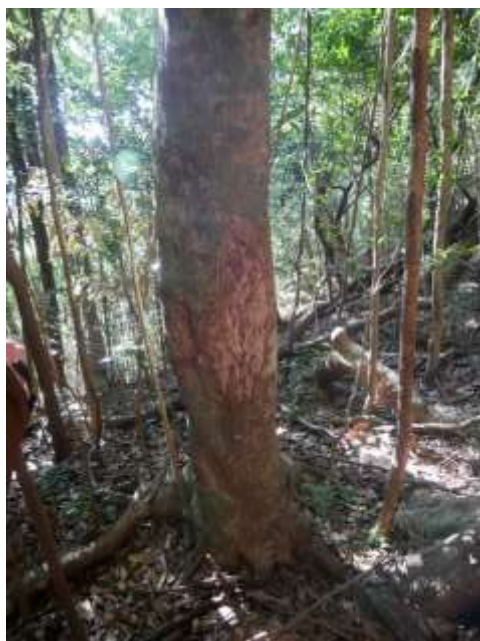
写真7 タブノキの幹への角研ぎ、食痕 (No.5、表1)

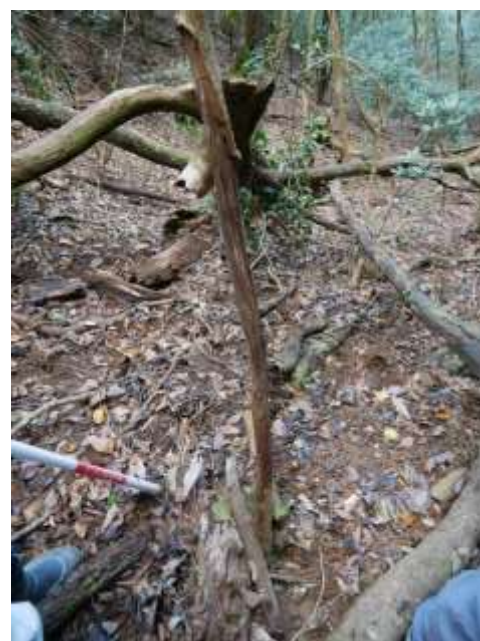
写真8 タブノキ若齢木の樹皮剥ぎ。この個体はすでに枯死していた (No.10、表1)。

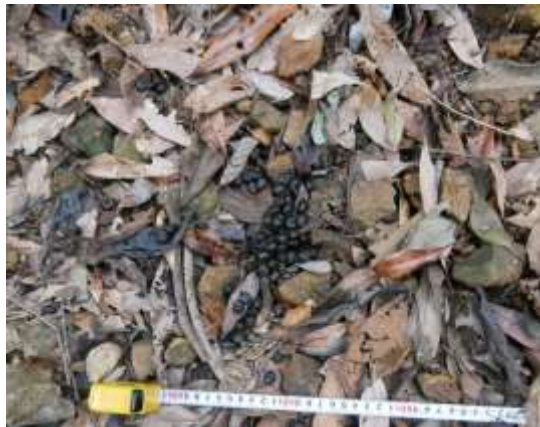
写真 9 シカ新糞

昼食をとった後、周りを探索していたところ多くの糞塊を発見した (No.20、表1)。それぞれ、14、103、85、52、48、32、49粒のほぼ新糞であった (写真9、写真10)。各糞塊はそれぞれ粒が固まっており、歩く途中によく落とす散らばった糞粒ではなかったし、各7糞塊が10m×3mくらいの範囲内に存在していた。ということは、前述のように、群れで行動するグループが休息場所に座っているか立ち止まっている状態で脱糞したものと推測された。これらの糞を発見した場所の環境を写真11、写真12に示す。

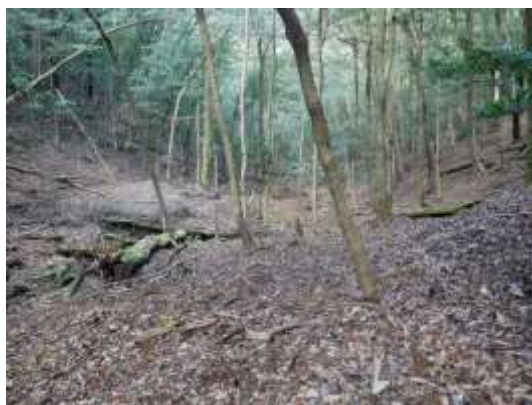
写真 11 糞場の環境。傾斜が緩やかで、開けていることに注意。枯れ枝の塊の下が糞場。

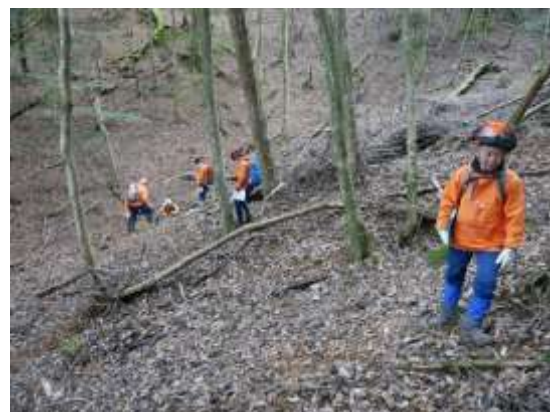
写真 12 糞調査の様子(参加者が固まっている場所)。糞場の上には枯れ枝の塊があった。

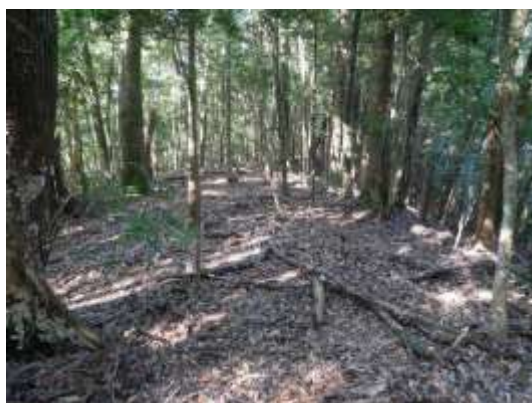
写真13 シカ柵設置予定地 No.1 の林内

シカ柵設置候補地 No.1 は、記録 No.9 (表 1) の位置である (写真 13)。ここは、主尾根から西に下っている小尾根上にある。当初、この位置を航空写真で見ると樹高があまり高くなく、植生調査結果を見てもアカガシがほとんど入っていなかったことから、「アカガシ遺伝資源希少個体群保護林」の保護柵としてはあまり相応しくないのではないかと考えていた。しかし、実際に現場をみたところ、アカガシも周囲に多くあり、かつギャップも見られたので、シカ害を防ぎ、林の更新を促す場所としては適切であろうと感じた。

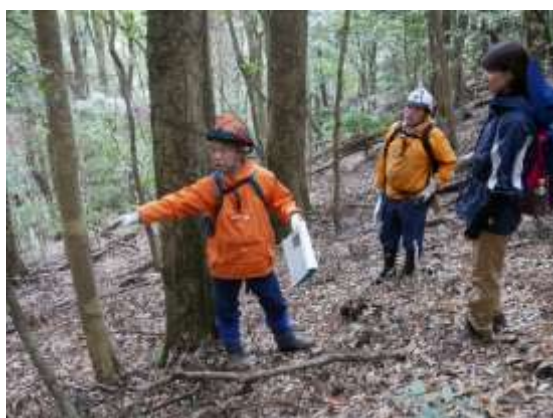
シカ柵設置候補地 No.2 は、記録 No.32 (表 1) の地点である (写真 14、15)。すでに述べたようにルリミノキーイチイガシ群集の中にある。現在かなりシカ害が進んでいる場所

であるが、イチイガシも大径木に育っており、湿潤土壌（P6～7参照）に発達するこの保護林のもう一つの重要な植生型であるし、イチイガシの高所枝に希少種（熊本県2014年RDB: VU、環境省 EN）であるナゴランも確認されているので、ここもシカ柵設置場所としては適切だと思われる。

写真15 シカ柵設置予定地 No.2 の林内。大径木はイチイガシ。

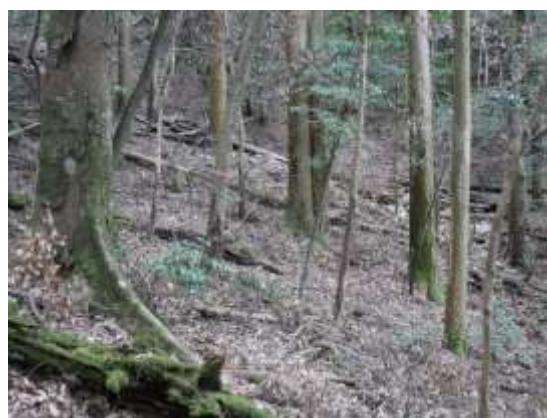
写真16 シカ柵設置予定地 No.2 の林内。右端にスギ樹皮の剥皮害が見える。
