# 平成30年度 保護林モニタリング調査結果(概要)

平成31年 2月18日

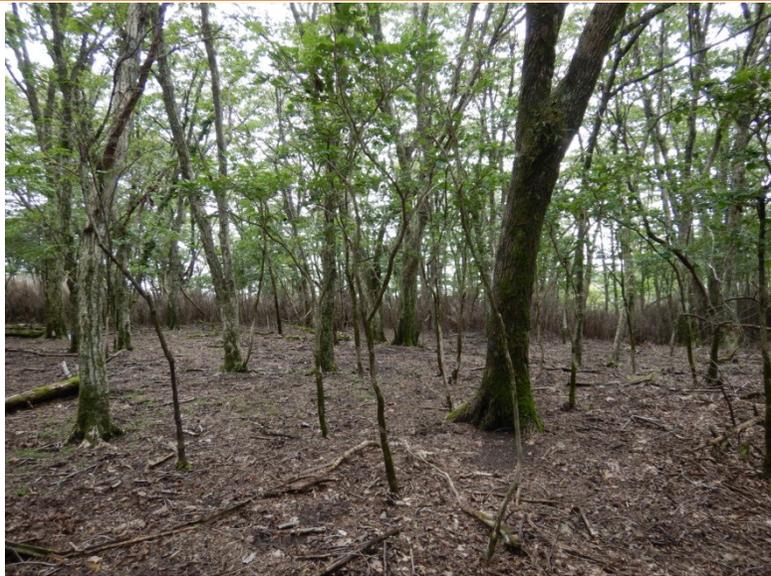
## 祖母山 プロットNo.4

特徴：標高1379mの平坦尾根に位置するリョウブ-ミズナラ群集

2 (平成20年度)→ 3 (平成25年度)→ 3 (平成30年度)

- ・ 高木層では、枯損及び倒伏は確認されなかった
- ・ 低木層にはタンナサワフタギが生育しているが、林内の見通しはよい
- ・ 草本層は植被率が極めて低く貧弱で、スズタケは開花枯死し、枯死稈が確認された

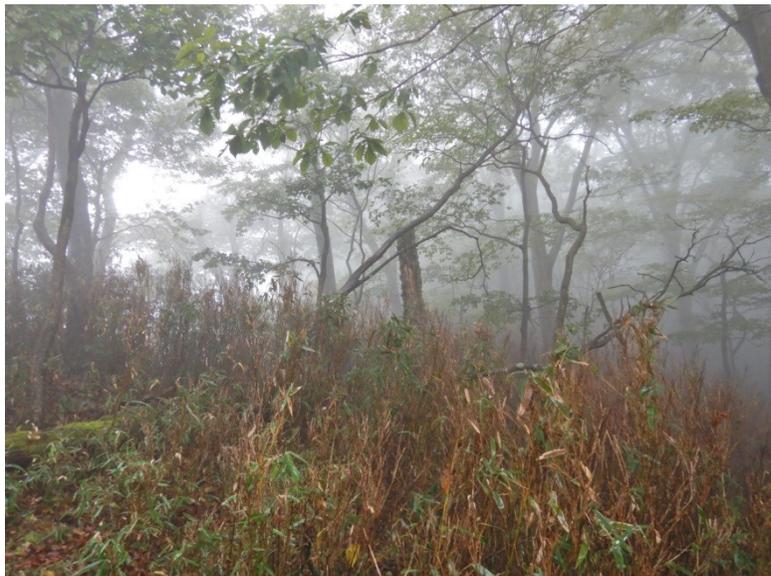
## 祖母山 プロット11114

特徴：標高1586mの平坦尾根(山頂緩斜面)に位置するスズタケ-ブナ群団

1 (平成20年度)→ 2 (平成25年度)→ 4 (平成30年度)

- ・ 高木層では、大径木のブナの枯損が確認された
- ・ 低木層はスズタケやツクシアケボノツツジが優占しており、1m以下の見通しは悪い
- ・ 草本層の植被率は高いが、優占しているスズタケはシカの採食により矮小化している

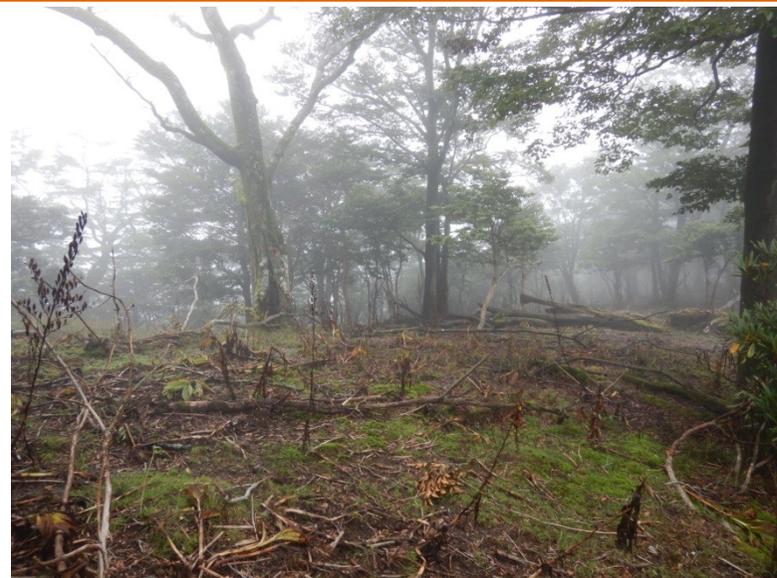
## 親父岳 プロットNo.5

特徴：標高1542mの平坦尾根に位置するシラキ-ブナ群集

2 (平成20年度)→3 (平成25年度)→4 (平成30年度)

- ・高木層では大径木のブナの他にナナカマドなどの枯損が確認された
- ・低木層は、ブナが生育しているが林内の見通しはよい
- ・草本層はスズタケが優占しているが、平成25年度より矮小化しており、バイケイソウなどシカの忌避植物の優占度が高くなっている

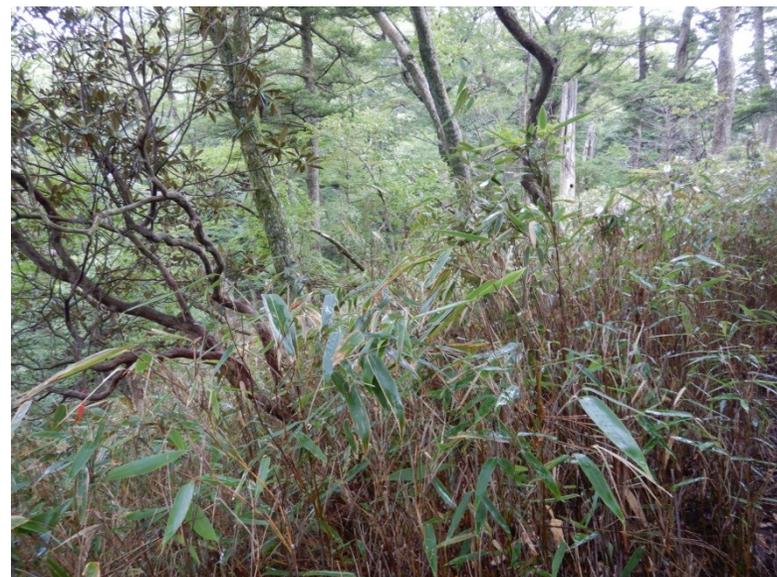
## 親父岳 プロットNo.6

特徴：標高1463mのやせ尾根に位置するシラキ-ブナ群集

1 (平成20年度)→2 (平成25年度)→1 (平成30年度)

- ・高木層では、大径木のブナの枯損が1本確認された
- ・低木層はスズタケが密生しており、林内の見通しは悪い
- ・草本層のスズタケが開花しており、今後枯死する可能性がある

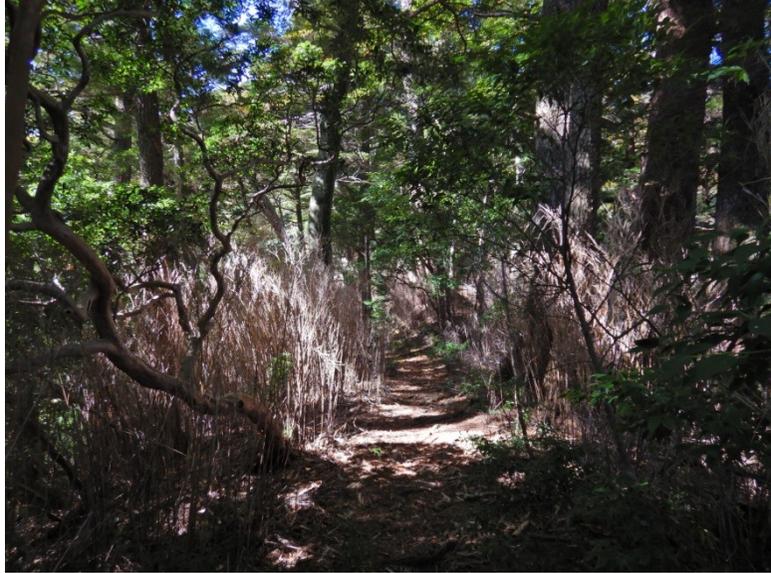
## 黒金山 プロット11117

特徴：標高1193mのやせ尾根(山頂急斜面)に位置するスズタケ-ブナ群団

1(平成20年度) → 3(平成25年度) → 3(平成30年度)

- ・ 高木層では、大径木のミズナラの他にツガの枯損が確認された
- ・ 低木層はスズタケが優占し、林内の見通しは悪い
- ・ スズタケは開花枯死しており、枯死稈が確認された
- ・ 草本層は貧弱でハイノキが確認された

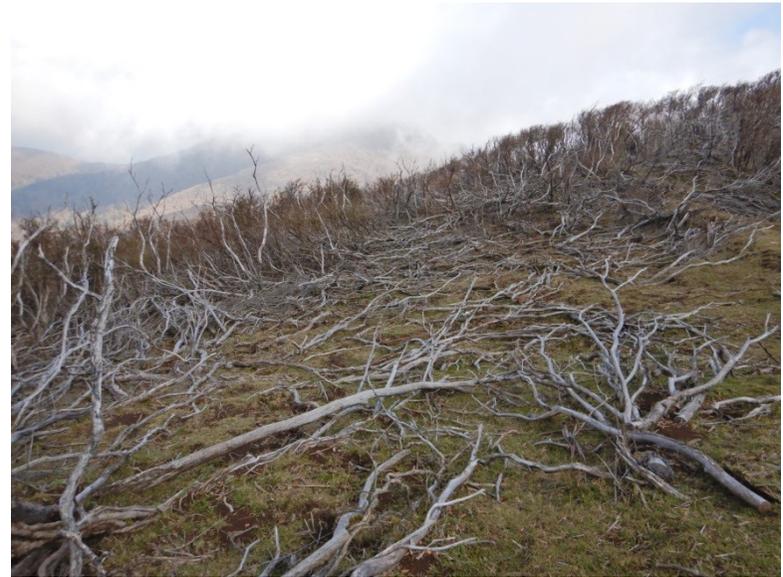
←尾根上の立木がほとんど枯死倒伏している。

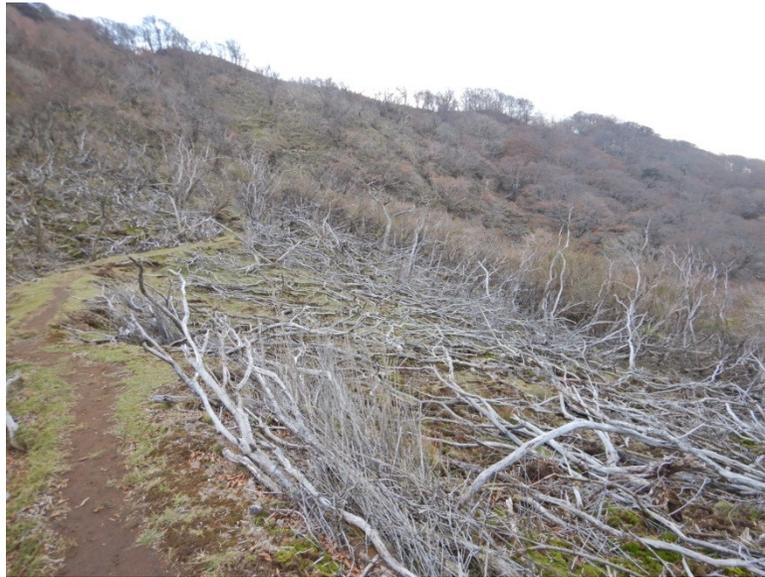
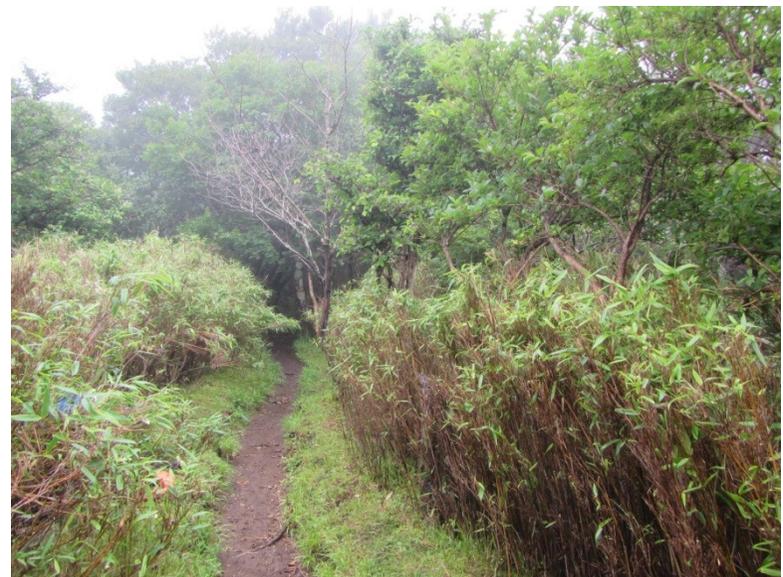
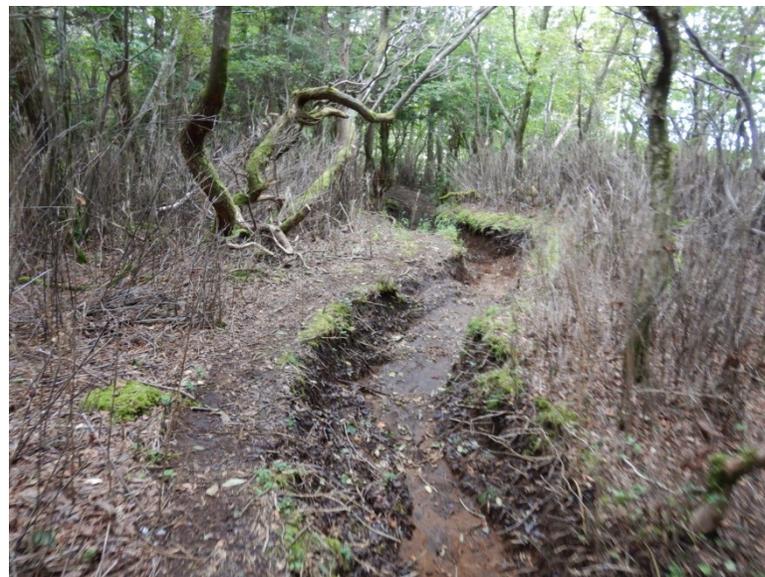
↓スズタケが残存しているが、開花枯死しているところもある。

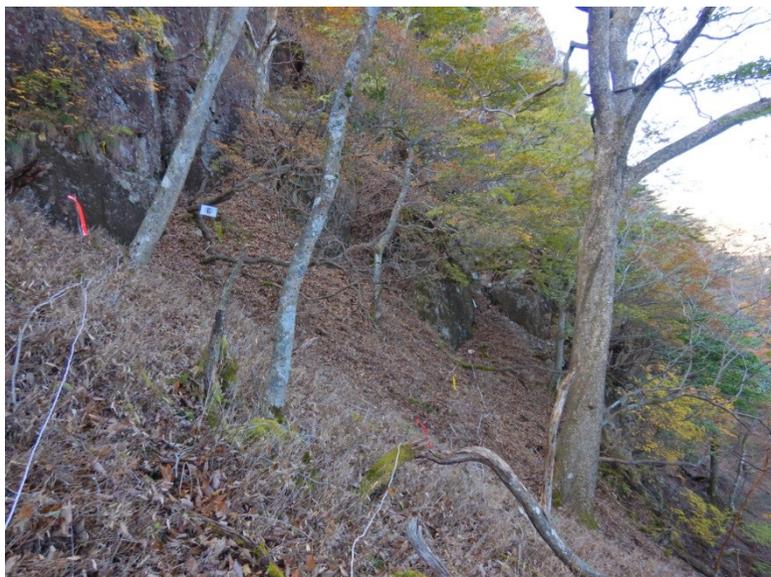
## 古祖母山 プロット11134

特徴：標高1611mの山腹平衡斜面に位置するミズナラ群落

1(平成20年度)→3(平成25年度)→4(平成30年度)

- ・高木層では、大径木のブナの他にミズナラの枯損が確認され、特にブナの枯損木が増加した
- ・低木層は全てのマンサクが枯死し、林内の見通しはよい
- ・草本層はスズタケが生育するが、シカの採食による矮小化と枯死が確認された

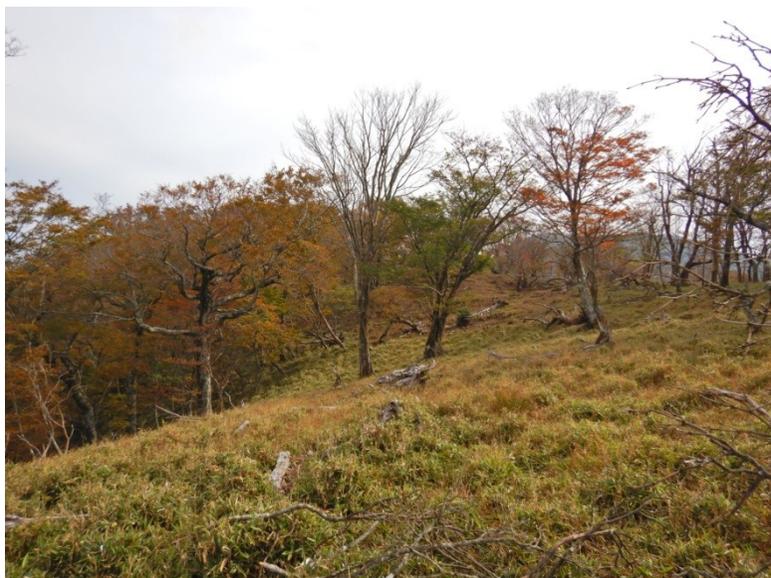
## 本谷山 プロット11130

特徴：標高1457mの平坦尾根に位置するスズタケ-ブナ群団

1(平成20年度)→3(平成25年度)→4(平成30年度)

- ・高木層では、コハウチワカエデなどの枯損や倒伏が確認された
- ・尾根上で風が強く、平成25年度からすでにプロット内の立木が根本より折れて倒伏し、立木数自体少ない
- ・低木層を欠き、林内の見通しは非常によい
- ・草本層は植被率100%近いミヤコザサの草原になっているが、シカの採食による矮小化が確認された

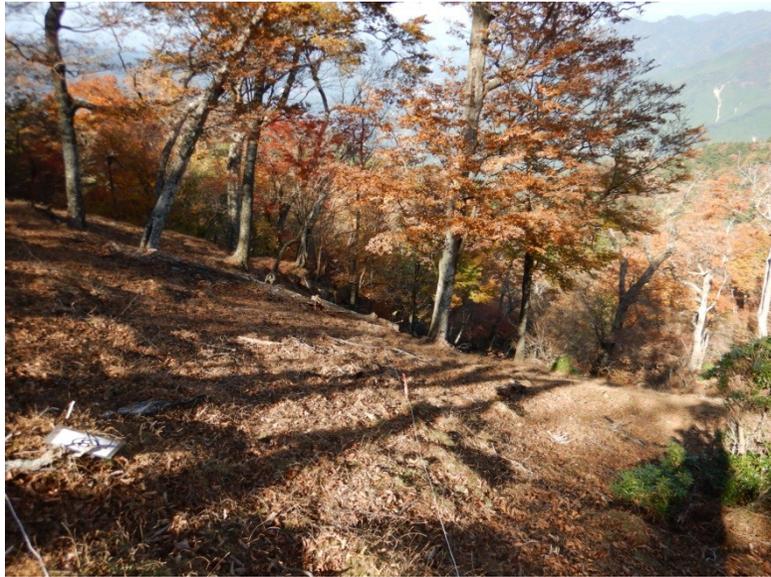
## 傾山 プロット11105

特徴：標高1386mの平坦尾根(山頂緩斜面)に位置するスズタケ-ブナ群団

1(平成20年度)→4(平成25年度)→4(平成30年度)

- ・高木層では、ナツツバキの他に枯損及び倒伏が2本確認され、プロット周辺においても大径木の倒伏や立ち枯れが確認された
- ・低木層はリョウブ1本以外は生育が確認されず、林内の見通しは非常によい
- ・草本層はアシボソが優占し、林床を覆っていた

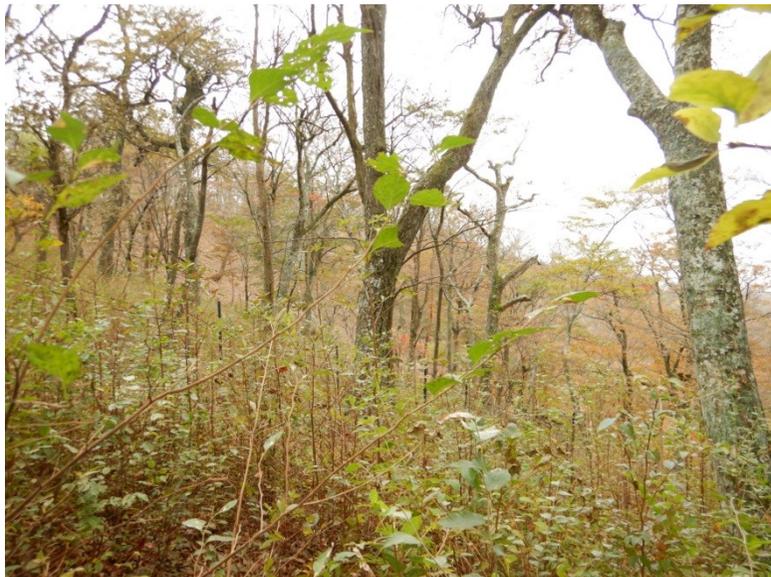
## 傾山 プロット11102 (植生保護柵内：平成25年度設置)

特徴：標高1383mの山腹平衡斜面に位置するスズタケ-ブナ群団

1(平成20年度)→4(平成25年度)→3(平成30年度)

- ・高木層では、大径木のナナカマドの枯損及び倒伏が確認された
- ・プロットのほぼ全域が植生保護柵の中に位置し、草本層及び低木層の植生は回復傾向にある
- ・低木層はリョウブとヒメシャラが優占し、林内見通しは悪い
- ・草本層では、ブナの稚樹が確認された

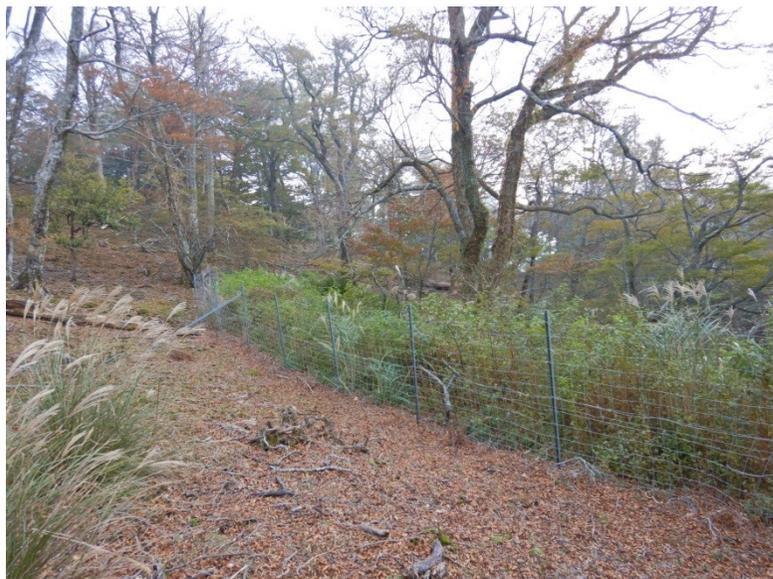
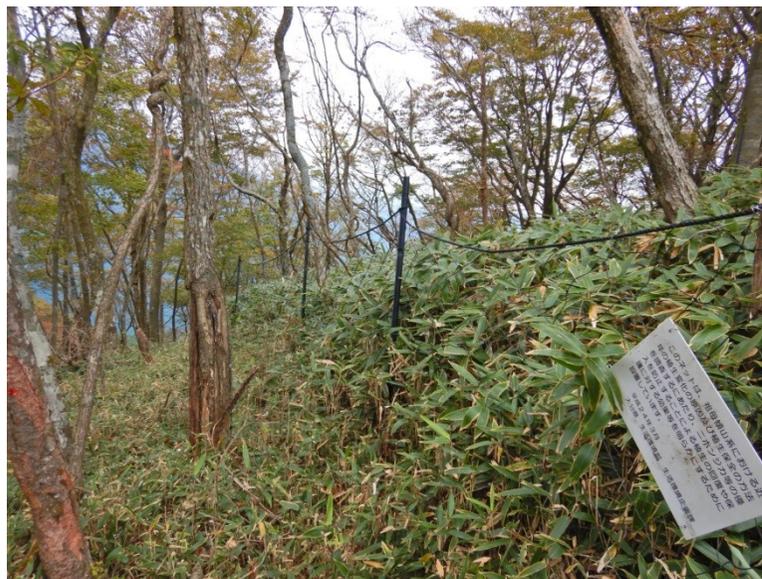
←本谷山への登山道周辺には植生保護柵が設置されている。

植生保護柵内は植生の回復が見られるが、保護柵外は裸地に近い状態である。

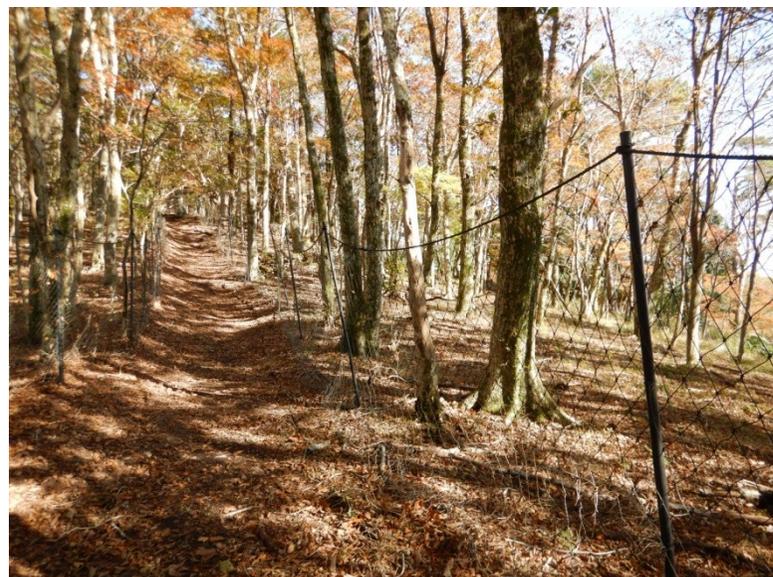
←傾山周辺にも10ヶ所の植生保護柵が設置されており、柵内の植生が回復しているところも確認されるが、一部ではシカの侵入により植生の回復が見られない箇所がある。

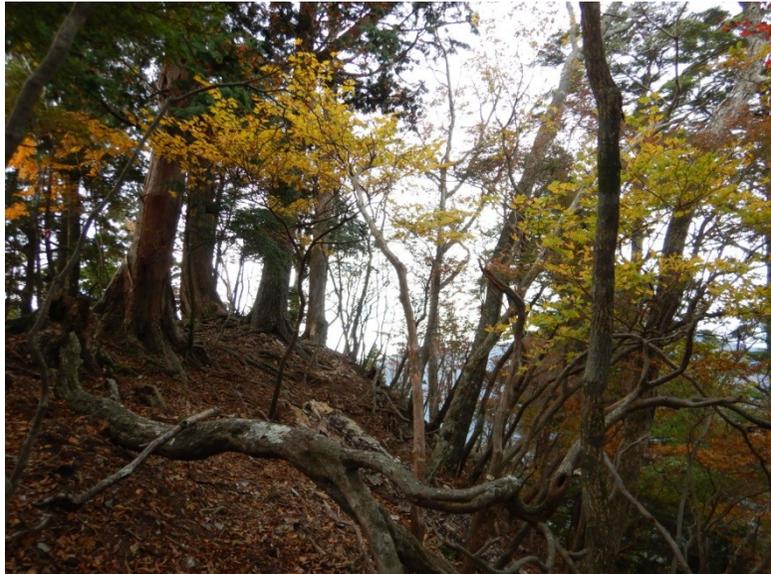
## 新百姓山 プロットNo.7

特徴：標高1028mのやせ尾根に位置するツクシアケボノ  
ツツジ-ツガ群集(ヒノキ天然林)

2(平成20年度)→3(平成25年度)→3(平成30年度)

- ・高木層では、枯損及び倒伏は確認されなかった
- ・低木層は、小径の低木(ミツバツツジ類)が多いが、林内の見通しは良い
- ・草本層は植被率が極めて低く、貧弱である

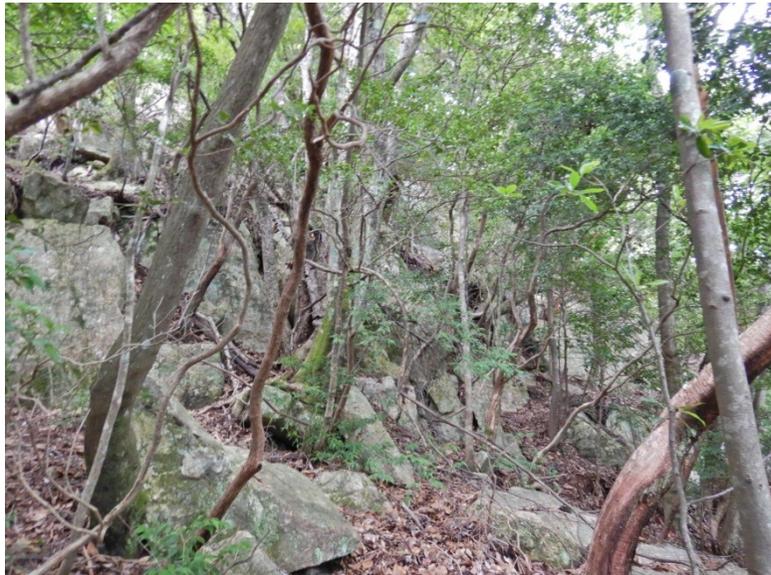
## 新百姓山 プロット11210

特徴：標高857mのやせ尾根(山頂急斜面)に位置するツ  
ガ群落

1(平成20年度)→3(平成25年度)→3(平成30年度)

- ・高木層では、枯損及び倒伏は確認されなかった
- ・低木層はシカの忌避植物であるハイノキが優占し、林内の見通しはよい
- ・草本層は植被率が極めて低く、貧弱である

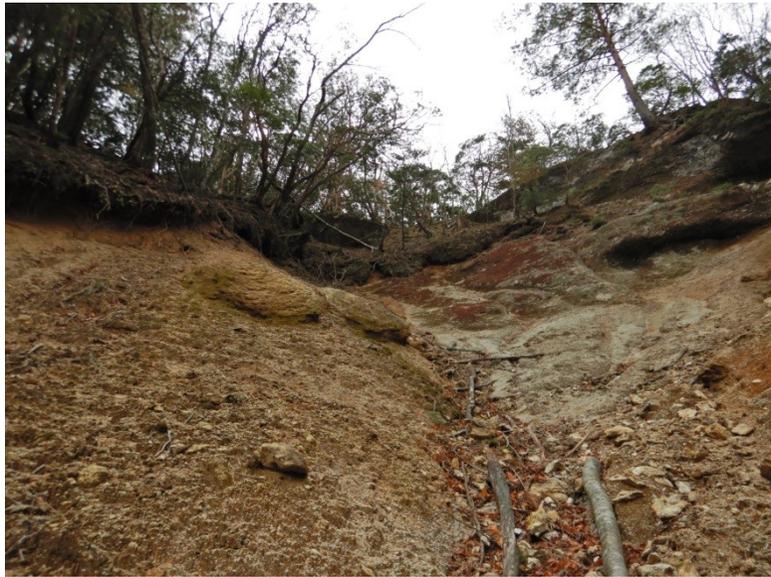
## 大崩山 プロットNo.12

特徴：標高942mの山脚浸食面に位置するコガクウツギ・モミ群集

2(平成20年度)→2(平成25年度)→4(平成30年度)

- ・高木層では、枯損及び倒伏は確認されなかった
- ・低木層はヒサカキが優占するが、林内の見通しはよい
- ・草本層は植被率が極めて低く、貧弱である
- ・小円部は表土流亡が激しく立木は全くない
- ・小円部のほぼ全域、中円及び大円部の一部は崩壊地に位置する

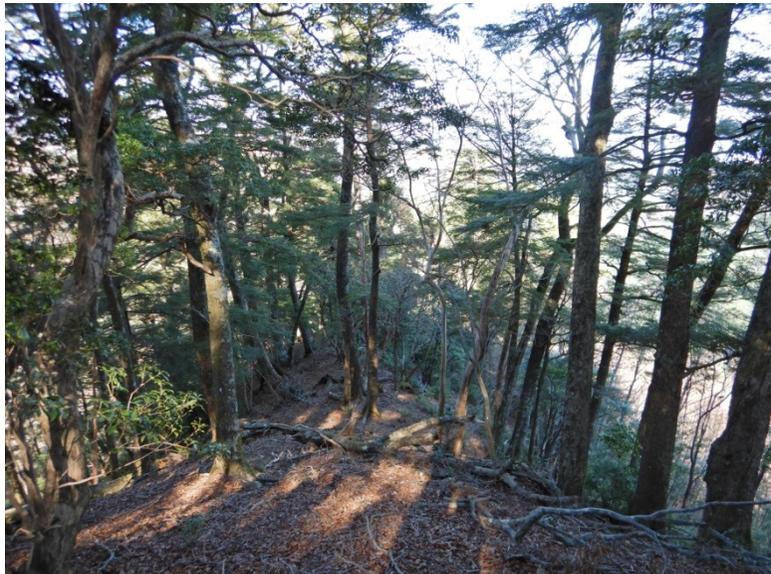
## 桑原山(八本木) プロット11211

特徴：標高1153mのやせ尾根(山頂急斜面)に位置するツガ群落

2(平成20年度)→4(平成25年度)→3(平成30年度)

- ・高木層では、大径木のブナの枯損が確認された
- ・低木層はシカの忌避植物であるハイノキが優占し、林内の見通しはよい
- ・草本層は植被率が極めて低く貧弱で、スズタケの枯死稈が僅かに確認された

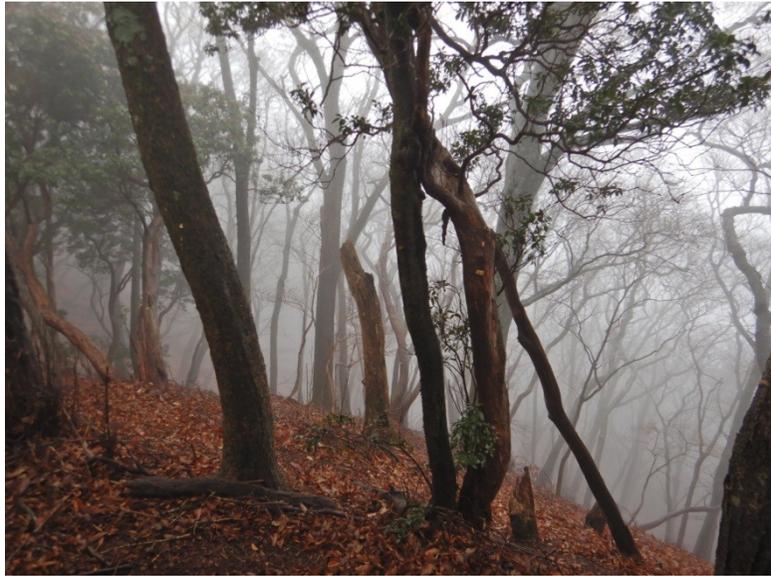
## 前障子～大障子岩 プロット11128

特徴：標高1315mのやせ尾根(山頂急斜面)に位置するスズタケ-ブナ群団

2(平成20年度)→3(平成25年度)→3(平成30年度)

- ・ 高木層では、天狗巣病の症状を呈すミズナラの大径木が確認された
- ・ 低木層の一部はアセビが優占しているが、林内の見通しはよい
- ・ 低木のリョウブほぼ全てに、シカの剥皮被害が確認された
- ・ 草本層は貧弱で裸地に近い

- ・ 大障子岩付近のプロット11128で**天狗巣病**の症状を呈したミズナラが確認された。

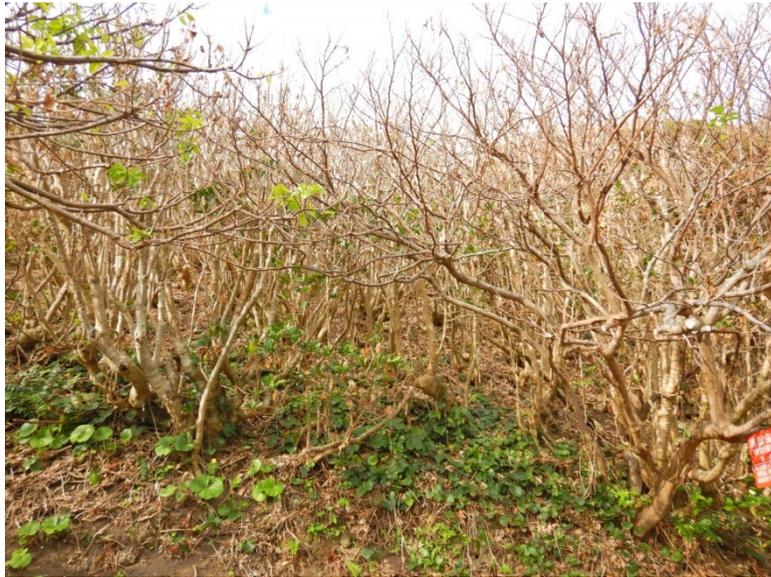
## プロットNo.1

特徴：標高56mの山腹平衡斜面に位置するモクタチバナ群落

- ・ 高木層を欠く林分である
- ・ 低木層では、常緑性のモクタチバナが台風による気象害(塩害)でほとんどの葉が枯れており、植被率が大幅に低下した
- ・ 草本層は健全であるが、林床が暗いためか植被率は低い

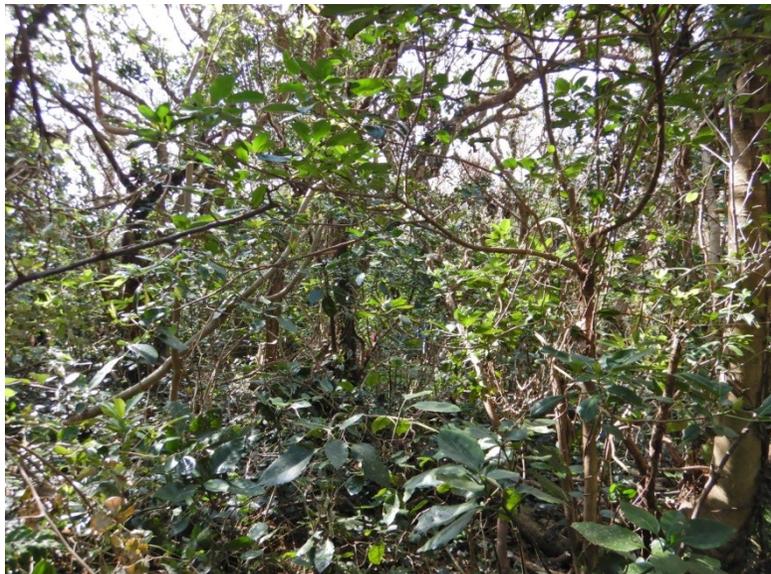
## プロットNo.2

特徴：標高226mの山頂緩斜面に位置するタブノキ群落

- ・ 高木層では、タブノキなど台風による気象害で枝の折れや葉の枯れが確認された
- ・ 低木層はアオキが優占し、林内の見通しは非常に悪い
- ・ 草本層はフウトウカズラが優占し、植被率は高い
- ・ アプローチ道上でクマネズミの糞を1ヶ所で確認
- ・ オオミズナギドリの巣穴が多数確認された

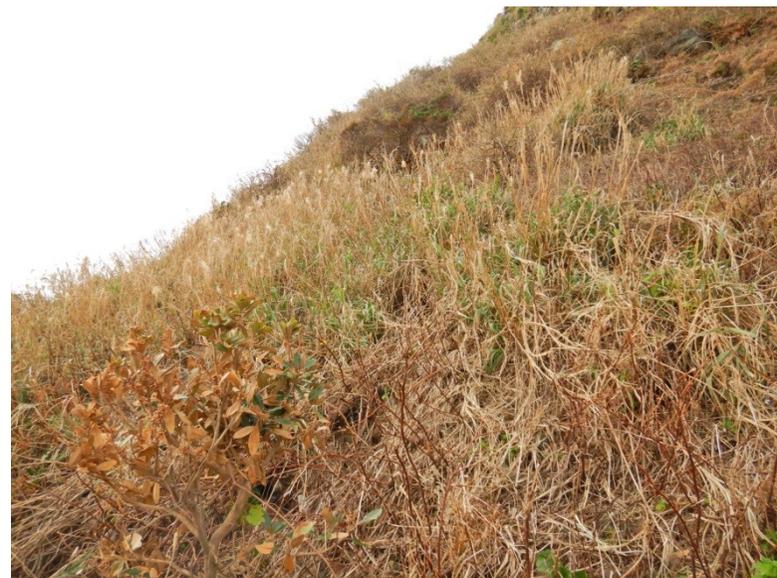
## プロットNo.3

特徴：標高10mの山脚浸食面に位置するハチジョウススキ群落

- ・ 高木層から低木層を欠く林分である
- ・ 草本層はハチジョウススキが優占するが、気象害(塩害)によりほとんどの葉が枯れている
- ・ クマネズミのものと推測される糞と巣穴が確認された

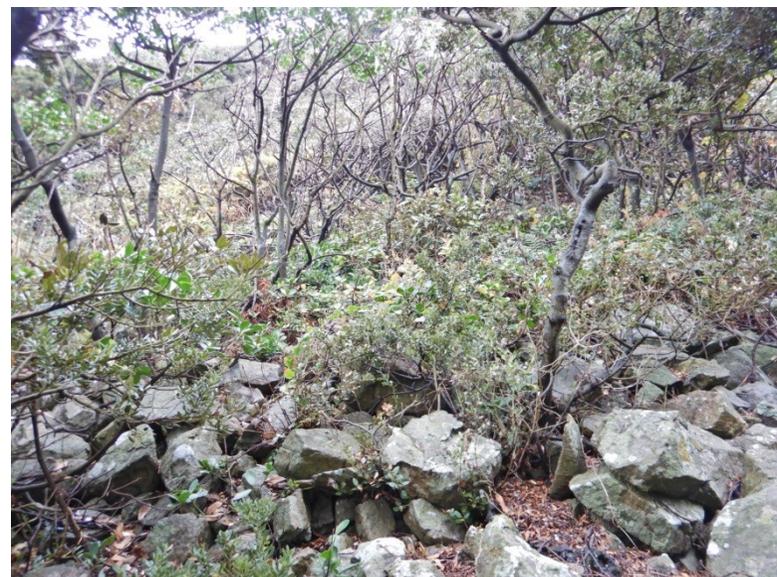
## プロットNo.4

特徴：標高30mの山脚浸食面に位置するマルバニッケイ林

- ・ 高木層を欠く林分である
- ・ 低木層では、台風による気象害(塩害)としてマルバニッケイ数本の枯れが確認された
- ・ 草本層への気象害は確認されなかった

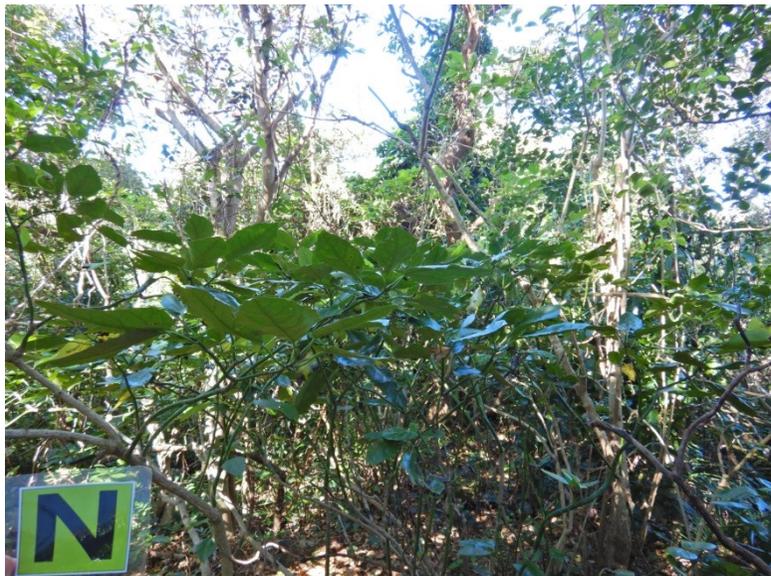
## プロットNo.5

特徴：標高205mの平坦尾根に位置するタブノキ林

- ・高木層では、台風による気象害(風害)によりタブノキやヤブツバキなどの幹折れが確認された
- ・低木層はアオキやモクタチバナが生育し、林内の見通しは悪い
- ・草本層はフウトウカズラやノシランなどの生育が確認された

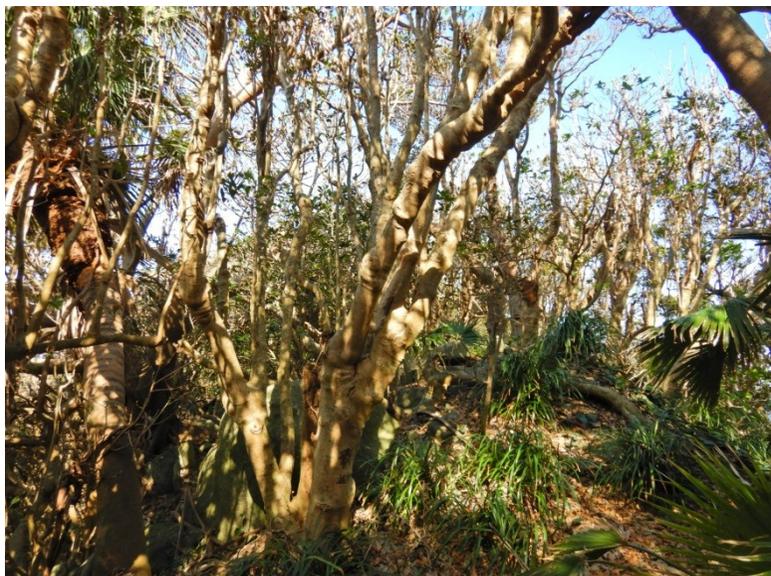
## プロットNo.6

特徴：標高135mの山腹平衡斜面に位置するモクタチバナ林

- ・高木層を欠く林分である
- ・低木層では、台風による気象害(風害)によりモクタチバナに倒伏及び斜立が確認された
- ・草本層は、フウトウカズラやノシランなどの生育が確認された

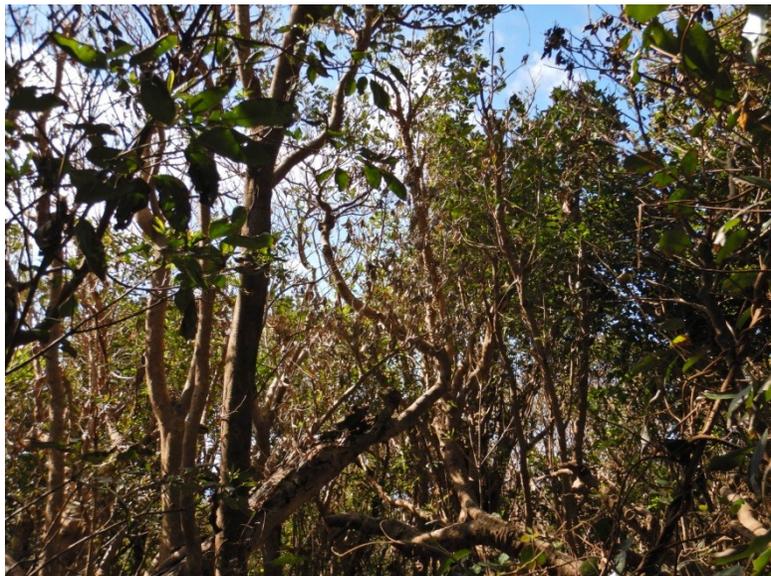
## プロットNo.7

特徴：標高195mの山腹凹斜面に位置するモクタチバナ林

- ・高木層では、台風による気象害（塩害及び風害）としてモクタチバナなどの葉の枯れや折れが確認された
- ・低木層はアオキが優占し、林内の見通しは悪い
- ・草本層はノシランが優占していた
- ・尾根筋にはオオミズナギドリの巣が多数確認された
- ・クマネズミのものと推測される糞と巣が確認された

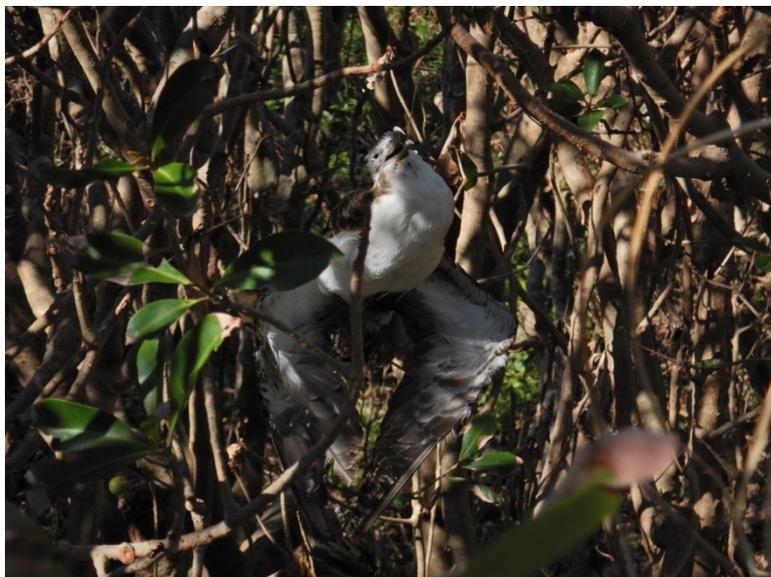
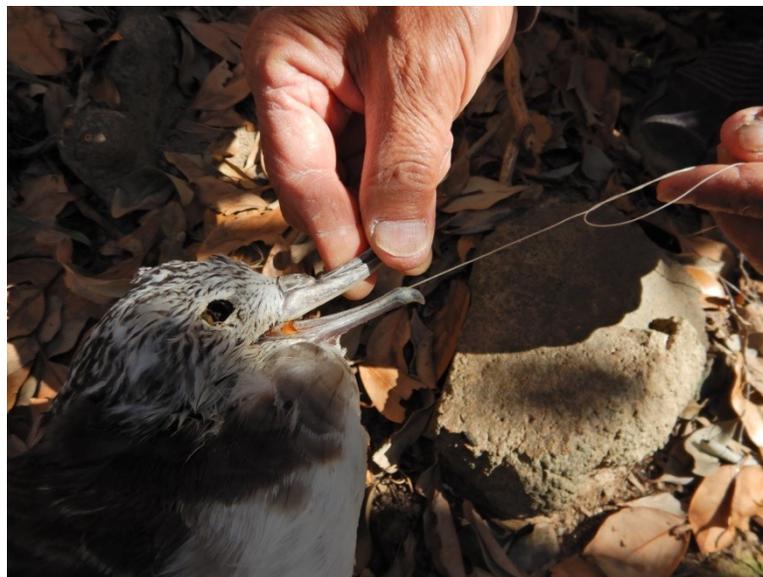
アプローチ道上で釣り糸の絡まったオオミズナギドリの死体を2個体確認した

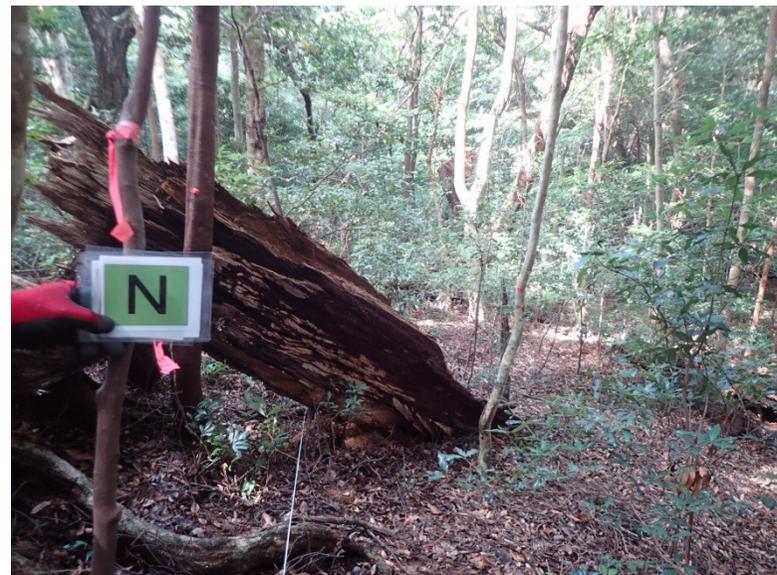
## プロット30601

特徴：標高160mの山腹平衡斜面に位置するスダジイ-イヌノキ群落

1(平成20年度)→2(平成25年度)→3(平成30年度)

- ・高木層では、大径木のスダジイの枯損が確認された
- ・低木層はイヌガシが優占するが、林内の見通しはよい
- ・草本層は植被率が極めて低く、貧弱である

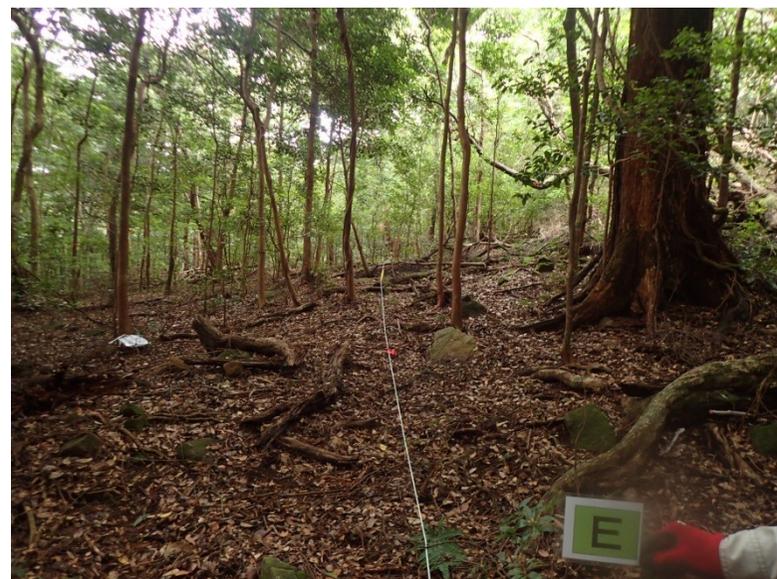
## プロット30602

特徴：標高220mの山腹平衡斜面に位置するスダジイ-イヌノキ群落

1(平成20年度)→2(平成25年度)→3(平成30年度)

- ・高木層では、大径木のスダジイの枯損が確認された
- ・低木層はシカの忌避植物であるイヌガシやスダジイが生育するが、林内の見通しはよい
- ・草本層は、ホソバカナワラビが生育しているが、植被率が低く貧弱である

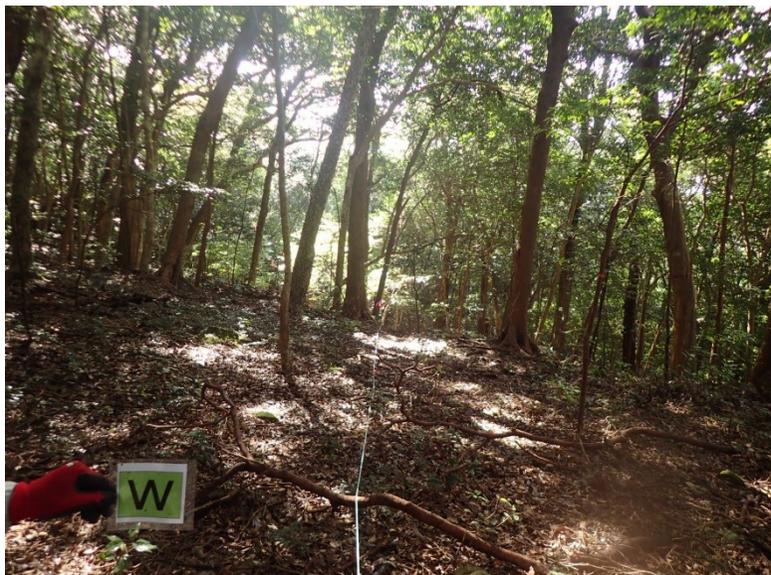
## プロット30603

特徴：標高288mの山腹平衡斜面に位置するイスノキ群落

1(平成20年度)→2(平成25年度)→3(平成30年度)

- ・高木層では、大径木のイスノキの枯損が確認された
- ・低木層は平成25年度に確認されていたアオキの生育が全く確認されず、林内の見通しはよい。
- ・草本層は、シカの忌避植物であるアリドオシが生育しているが、植被率が低く貧弱である

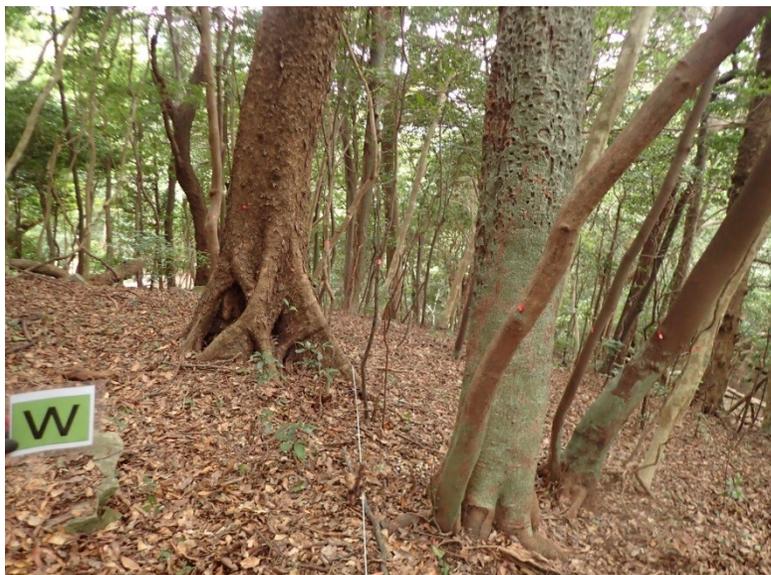
## プロット30604

特徴：標高346mの山腹平衡斜面に位置するアカガシ群落

1(平成20年度)→3(平成25年度)→3(平成30年度)

- ・高木層では、枯損及び倒伏は確認されなかった
- ・低木層は平成25年度に確認されていたアオキの生育が全く確認されず、林内の見通しはよい
- ・草本層は植被率が極めて低く、貧弱である

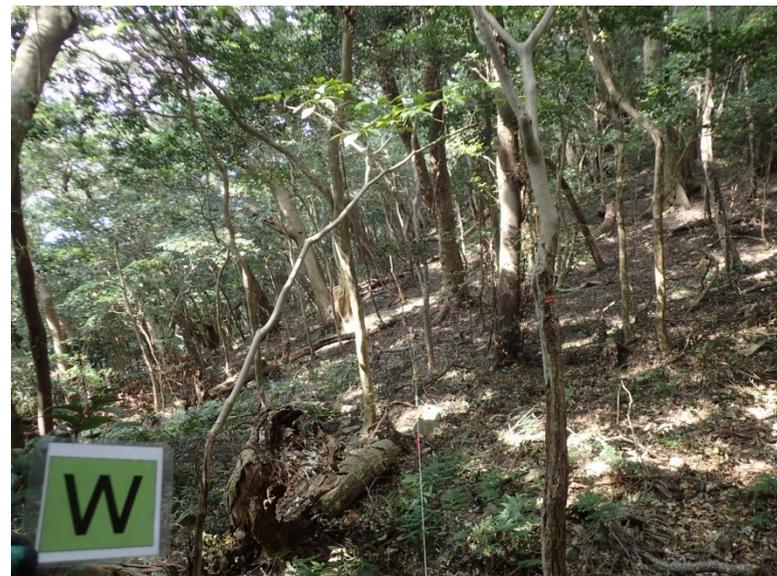
## プロット44201

特徴：標高114mの山脚平衡斜面に位置するスダジイ群落

シカ被害程度：1（平成25年度）→4（平成30年度）

- ・高木層では、樹種不明の立木5本の枯損が確認された  
他、大径木のアカガシの枯損が確認された
- ・低木層はイヌガシが生育するが、林内の見通しはよい
- ・草本層はシカの忌避植物であるホソバカナワラビ、アリドオシ、イヌガシなどが優占する

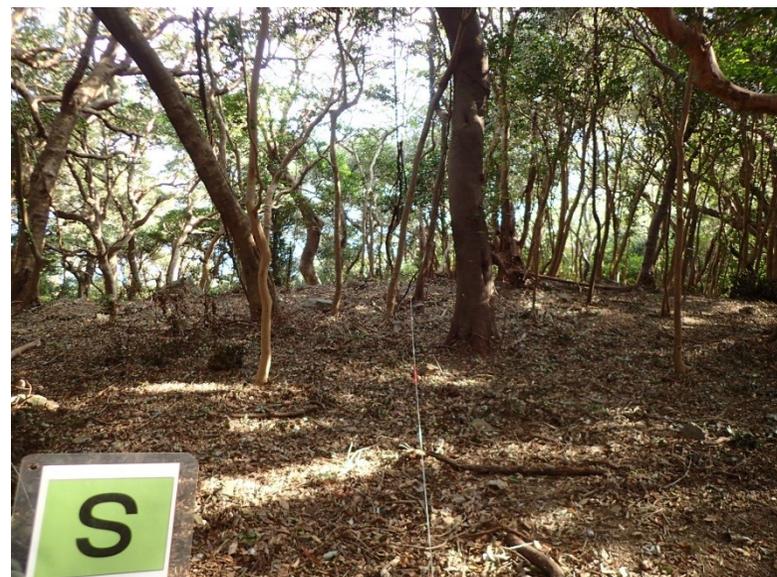
## プロット44202

特徴：標高111mの山腹平衡斜面に位置するナタオレノキ群落

シカ被害程度：2（平成25年度）→3（平成30年度）

- ・高木層では、大径木のヤマザクラの枯損が確認された
- ・低木層及び草本層は貧弱で林内見通しはよく、植被率が極めて低い

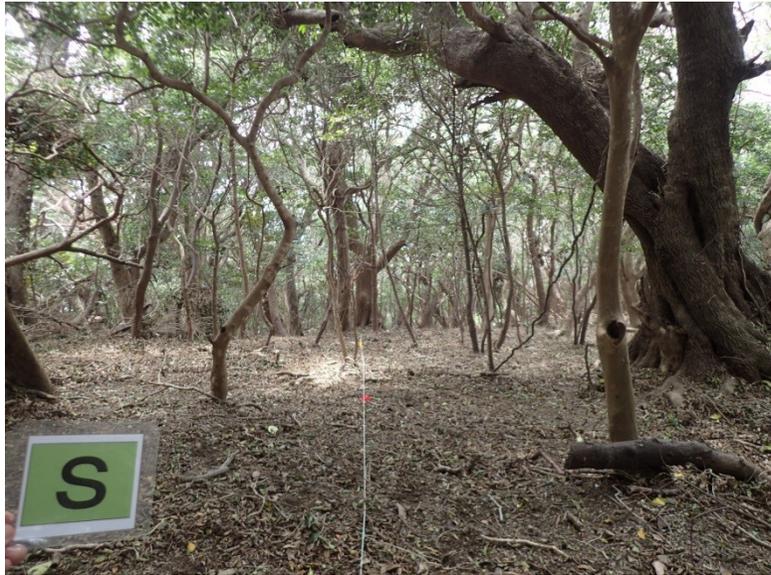
## プロット44203

特徴：標高80mの平坦尾根に位置するナタオレノキ群落  
シカ被害程度：2（平成25年度）→3（平成30年度）

- ・高木層では、スダジイの枯損が2本確認された
- ・低木層及び草本層は貧弱で林内見通しはよく、植被率が極めて低い
- ・当プロットの南に植生保護柵が設置されている

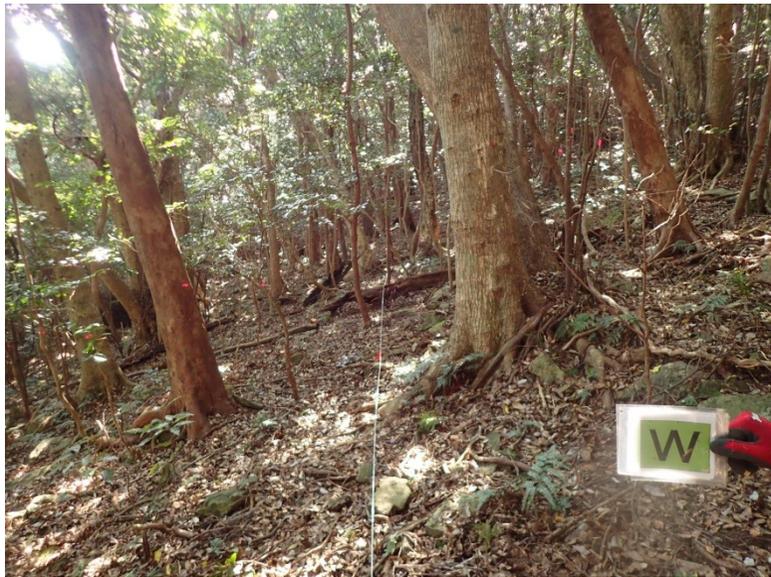
## プロット44204

特徴：標高165mの山腹平衡斜面に位置するスダジイ-イ  
スノキ群落  
シカ被害程度：1（平成25年度）→3（平成30年度）

- ・高木層では、大径木のウラジロガシの枯損が確認された
- ・低木層及び草本層は貧弱で林内見通しはよく、林床は露岩が多く植被率が極めて低い
