豆酩龍良山スダジイ等遺伝資源

希少個体群保護林

植生の生育状況調査業務

報 告 書

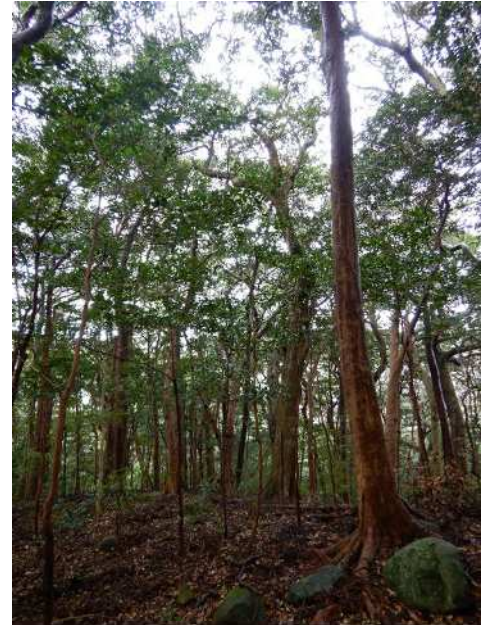
当地点は保護柵内であり、過去 2～3 年以内にシカが侵入した形跡や採食痕跡は認められなかった。しかし、かなり古いものと思われる角研ぎ跡がネズミモチに確認された。

写真 5-1-1 地点 No. 1 (H23)
林内環境

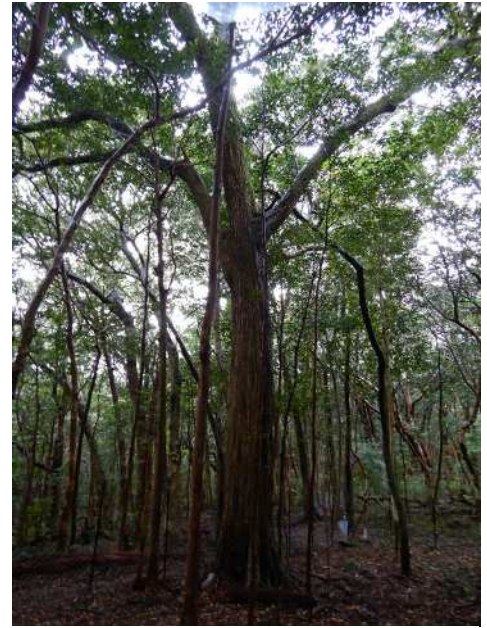
当地点は今年度設置した保護柵内であり、最近シカが侵入した形跡や採食痕跡は認められなかった。しかし、やや古い角研ぎ跡と過去 2～3 年以内のものと思われる採食痕跡が確認された。

写真 5-4-1 地点 No. 4 (R1 No. 3)
林内環境

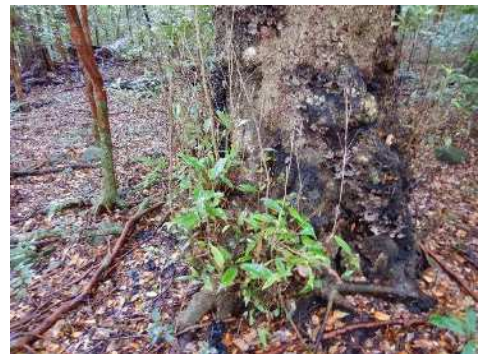
当地点は保護柵外であり、高木層のイスノキやウラジログシの萌芽にシカの採食痕跡が確認された(写真 5-5-2)。また、林内にはシカ道や糞(写真 5-5-3)も確認された。

写真 5-5-2 ウラジログシの萌芽
食痕

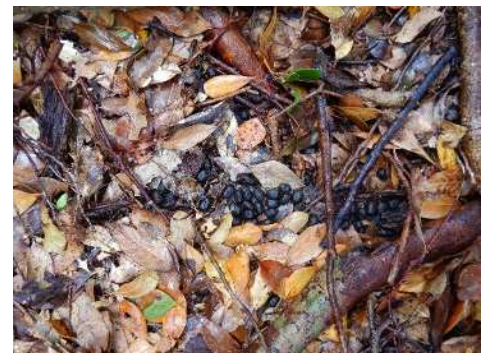
写真 5-5-3 シカの糞

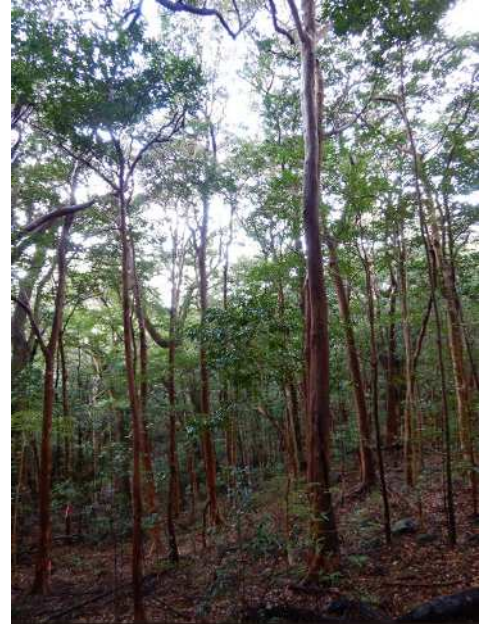
当地点は保護柵外であり、林内にはシカ道やシカの糞が確認された。なお、かなり古いものであるが高木層のタブノキの剥皮被害が確認された (写真 5-6-2)。

また、表土流亡の起こっている箇所があり、高木の根が浮いているものもみられた。

写真 5-6-1 柵外②林内環境

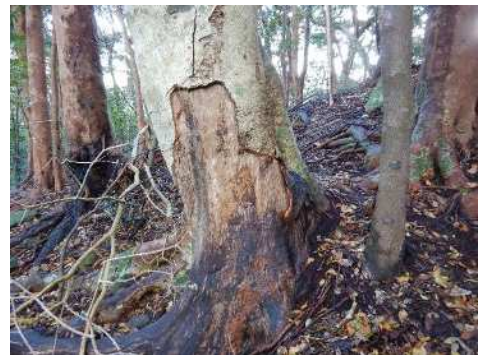
写真 5-6-2 タブノキの剥皮被害

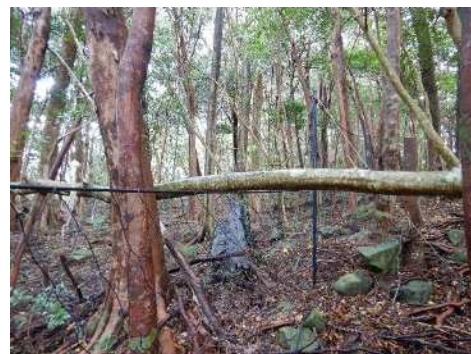
しかしながら、写真 6-1 に示すように、No. 1 (H23) は倒木によるネットのたわみが確認されたこ

とから、シカの侵入を防ぐために早急の補修が必要である。なお、写真 6-2 に示すように、保護柵内で落枝が複数確認されていることから、今後、保護柵の破損が懸念される。

写真 6-1 No. 1 (H23)
倒木によるネット破損状況

したがって、今後の適切な保全管理のためには定期的なモニタリング調査を実施し、植生の回復状況を把握する必要がある。なお、保護柵の破損が確認されていることから、保護柵の保守点検を定期的に行うとともに、破損が確認された場合は修理をする必要があると考えられる。また、保護柵内は自然攪乱が起きにくくなるため、特定の植物のみが繁茂して種多様性に偏りが生じた場合には、草刈りや低木の除伐などの人的管理を検討する必要もある。

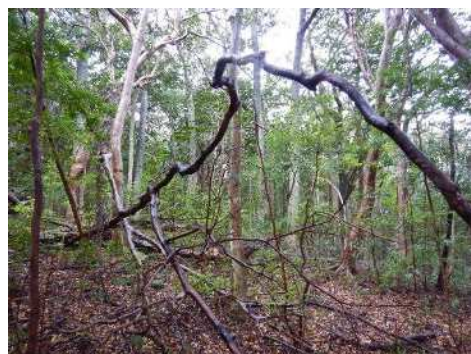
写真 6-2 No. 3 (R1 No. 2)
保護柵内の落枝
