令和2年度 保護林モニタリング調査結果(概要)

令和3年 2月 17日

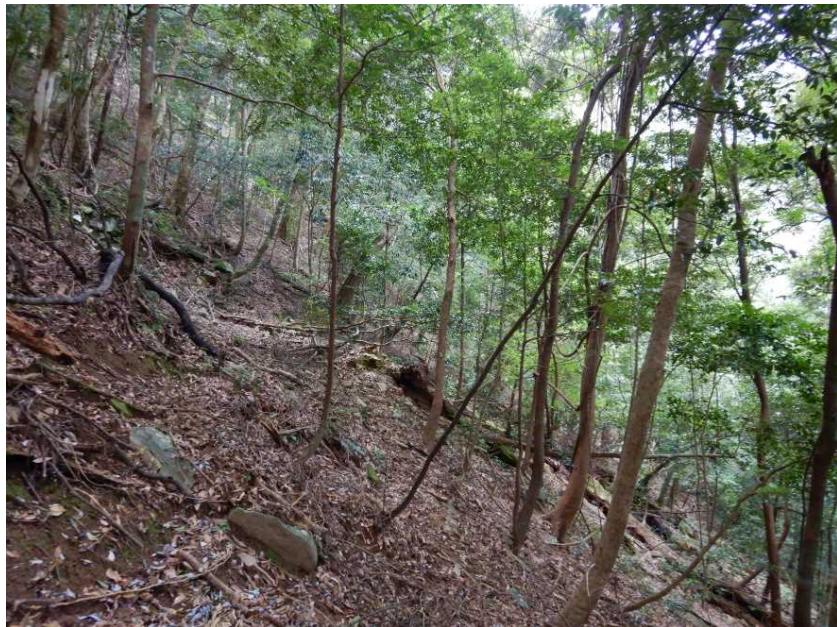
プロット10501

特徴：標高235mの山腹平衡斜面に位置するルリミノキ-イチガシ群集

2(平成23年度)→2(平成27年度)→3(令和2年度)

- ・高木層では、大径木のツブラジイの枯損が確認された
- ・低木層はイヌガシが優占するが、林内の見通しは良い
- ・草本層の植被率は高いが、優占しているのはシカの忌避植物であるエンシュウカナワラビであった

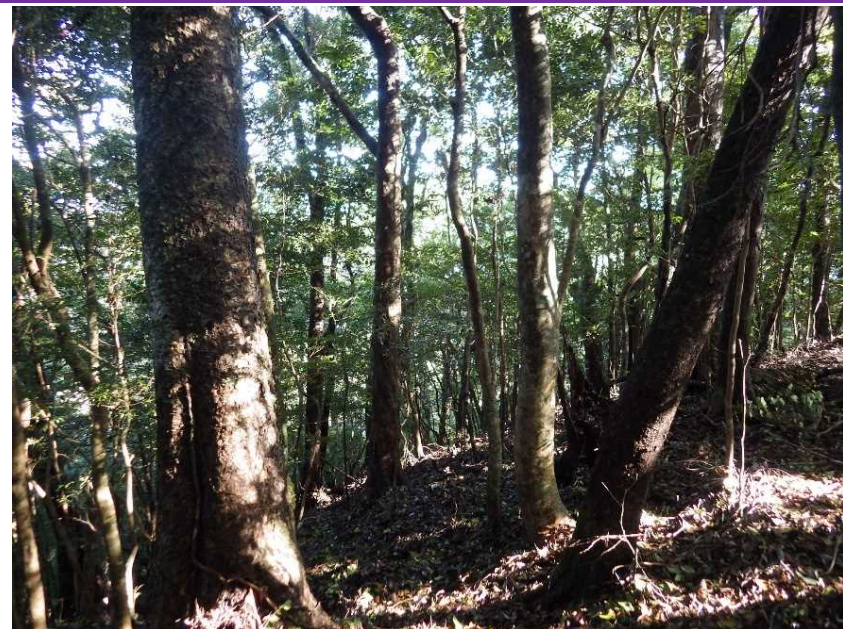
プロット10502

特徴：標高389mの山腹平衡斜面に位置するイスノキ-ウラジロガシ群集

2(平成23年度)→2(平成27年度)→3(令和2年度)

- ・高木層では、大径木のウラジロガシの枯損が確認された
- ・低木層はヤブツバキが優占するが、林内の見通しは非常に良い
- ・草本層の植被率は低く貧弱で、優占しているのはシカの忌避植物であるエンシュウカナワラビであった

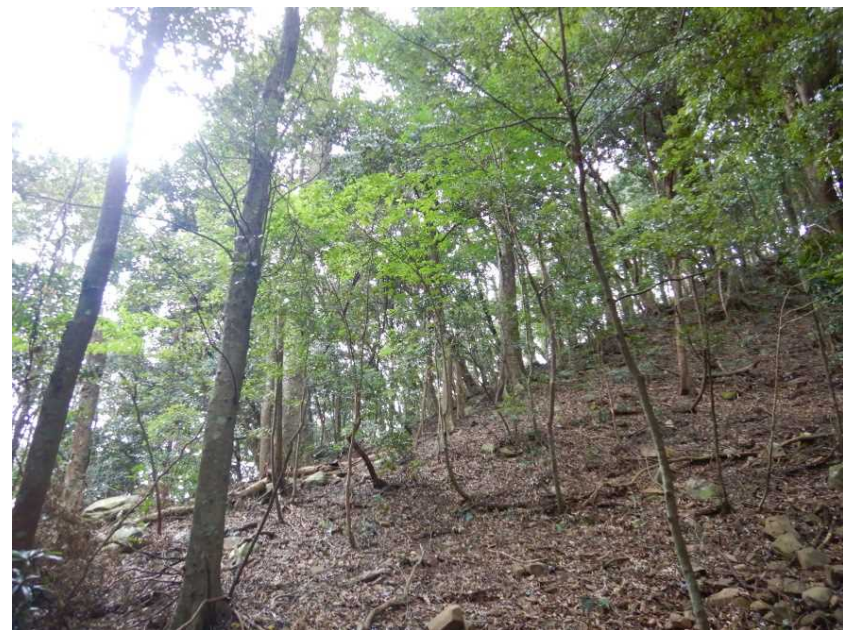
プロット10503

特徴：標高570mの山腹平衡斜面に位置するイスノキ-ウラジロガシ群集

2(平成23年度)→2(平成27年度)→3(令和2年度)

- ・高木層では、樹種不明の大径木の枯損が確認された
- ・低木層はサカキとハイノキが優占するが、林内の見通しは良い
- ・草本層は植被率が極めて低く、貧弱である

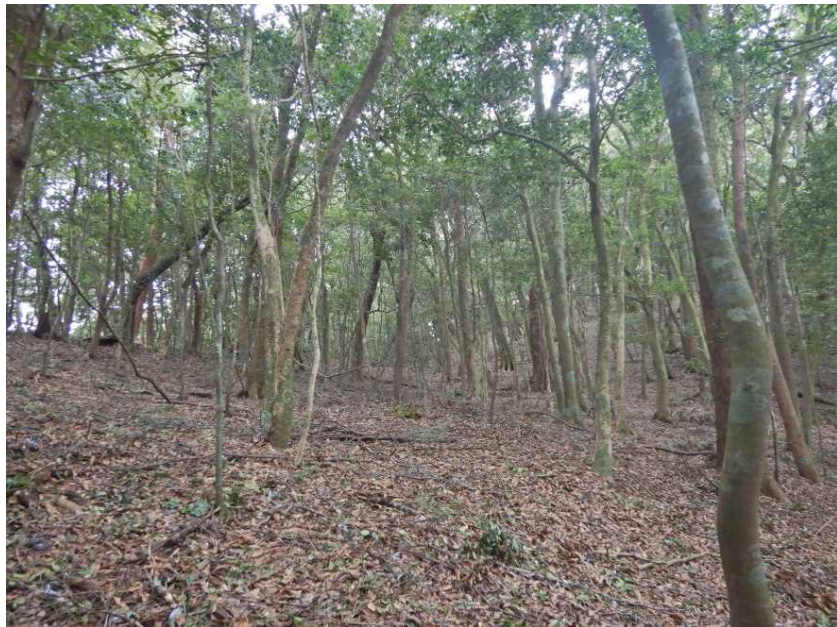
プロット10505

特徴：標高860mの山腹平衡斜面に位置するコガクウツギ-モミ群集

2(平成23年度)→2(平成27年度)→3(令和2年度)

- ・高木層では、枯損及び倒伏は確認されなかった
- ・低木層はイヌガシが優占するが、林内の見通しは良い
- ・草本層の植被率は低く、優占しているのはシカの忌避植物であるイヌガシやシキミであった

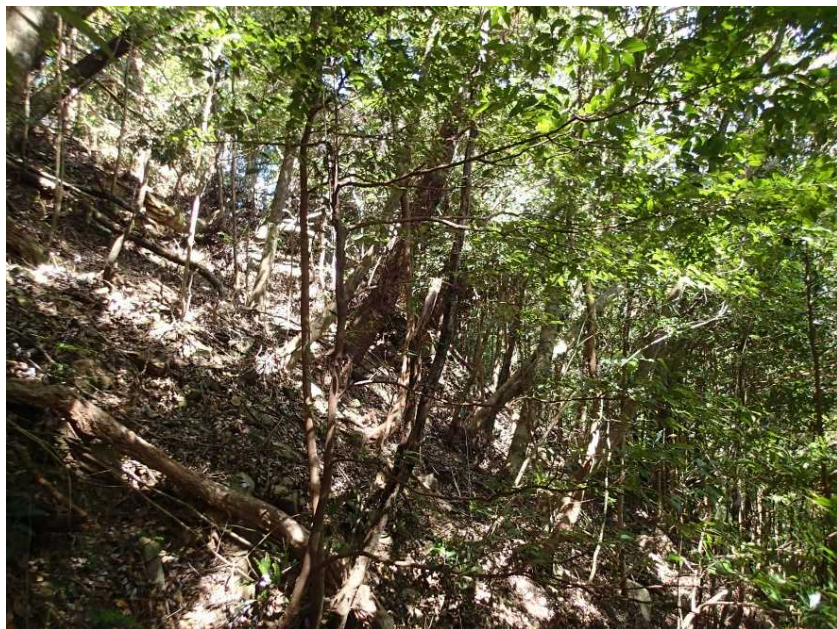
プロット10507

特徴：標高620mの山腹凹斜面に位置するイスノキ-ウラジロガシ群集

2(平成23年度)→2(平成27年度)→3(令和2年度)

- ・高木層では、大径木のスダジイの枯損が確認された
- ・低木層はイヌガシが僅かに優占するが、林内の見通しは良い
- ・草本層は植被率が極めて低く、貧弱である

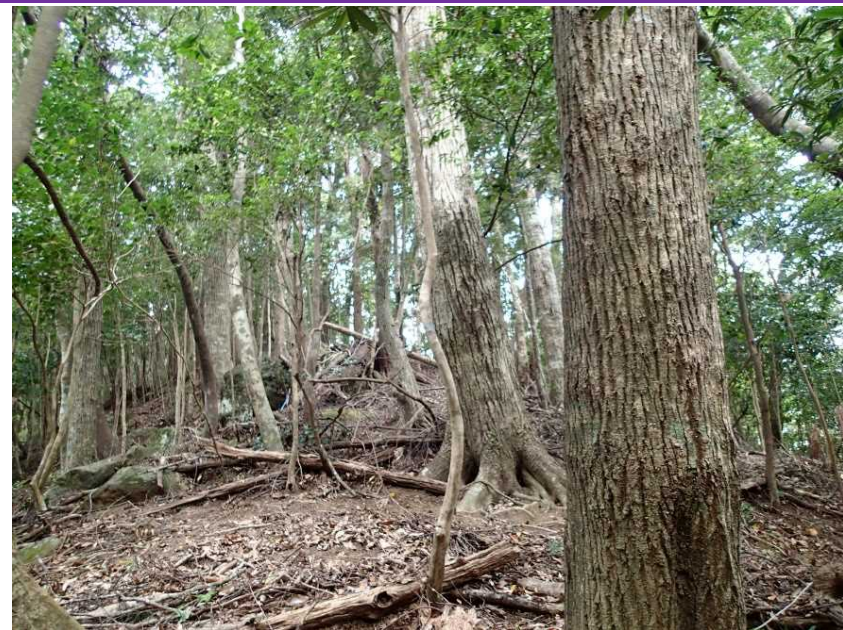
プロット10508

特徴：標高310mの山腹平衡斜面に位置するイスノキ-ウラジロガシ群集

2(平成23年度)→2(平成27年度)→3(令和2年度)

- ・高木層では、樹種不明の枯損が8本確認された
- ・低木層はイスノキが優占するが、林内の見通しは良い
- ・草本層の植被率は高いが、優占しているのはシカの忌避植物であるコバノカナワラビやカンザブロウノキであった

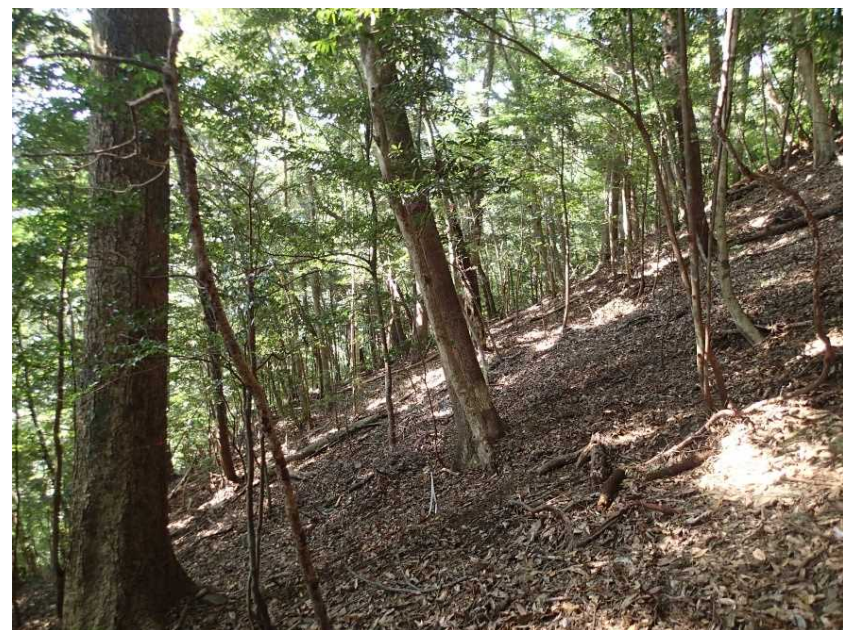
プロット10509

特徴：標高290mの山腹凸斜面に位置するイスノキ-ウラジロガシ群集

- 不明(平成23年度)→不明(平成27年度)→3(令和2年度)
- ・高木層では、大径木のスダジイやマテバシイの他、樹種不明の枯損が確認された
 - ・低木層はヤブツバキが僅かに優占する程度で、林内の見通しは良い
 - ・草本層の植被率は低く、優占しているのはシカの忌避植物であるホソバカナワラビであった

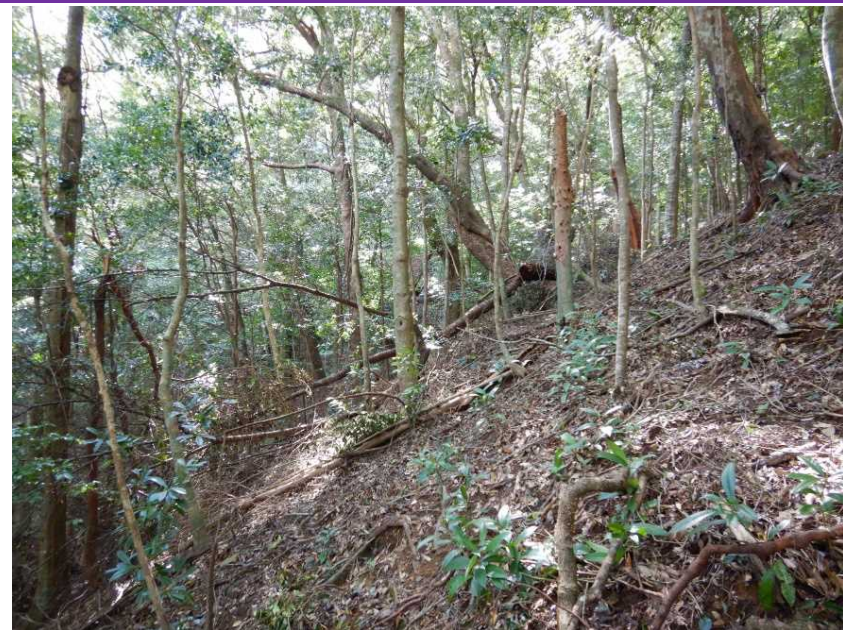
プロット10510

特徴：標高360mの山腹平衡斜面に位置するコガクウツギ-モミ群集

- 2(平成23年度)→2(平成27年度)→3(令和2年度)
- ・高木層では、樹種不明の枯損が確認された
 - ・低木層はイヌガシが僅かに優占する程度で、林内の見通しは非常に良い
 - ・草本層は植被率が極めて低く、貧弱である

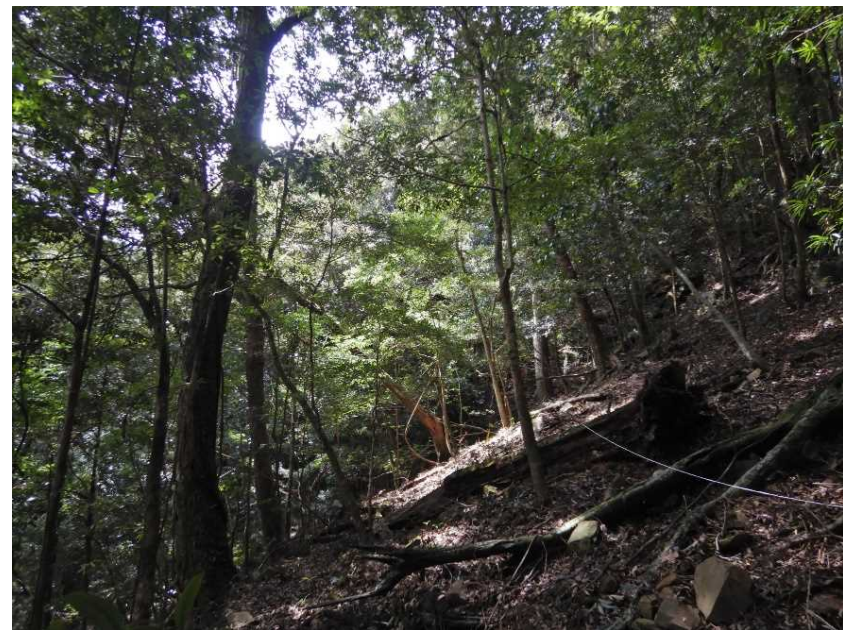
プロット10511

特徴：標高209mの山腹平衡斜面に位置するイスノキ-スダジイ群集

不明(平成23年度)→不明(平成28年度)→3(令和2年度)

- ・高木層では、樹種不明の枯損が確認された
- ・低木層は僅かにイスノキが優占しするが、林内の見通しは良い
- ・草本層は植被率が極めて低く、貧弱である

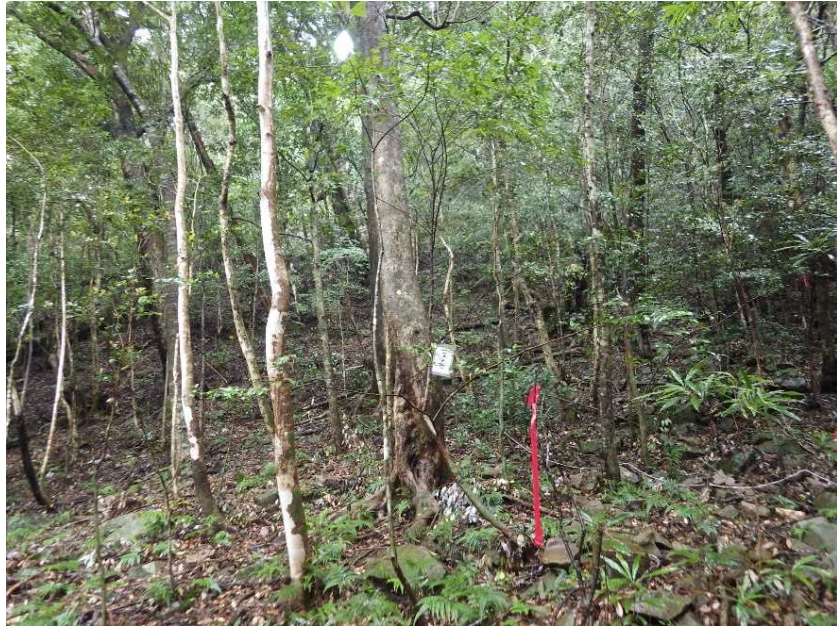
プロット10512

特徴：標高260mの山腹凹斜面に位置するイチイガシ群落

不明(平成23年度)→不明(平成28年度)→3(令和2年度)

- ・高木層では、スダジイの枯損が確認された
- ・低木層は僅かにバリバリノキが優占するが、林内の見通しは良い
- ・草本層はコバノカナワラビが僅かに優占するが植被率は低く、貧弱である

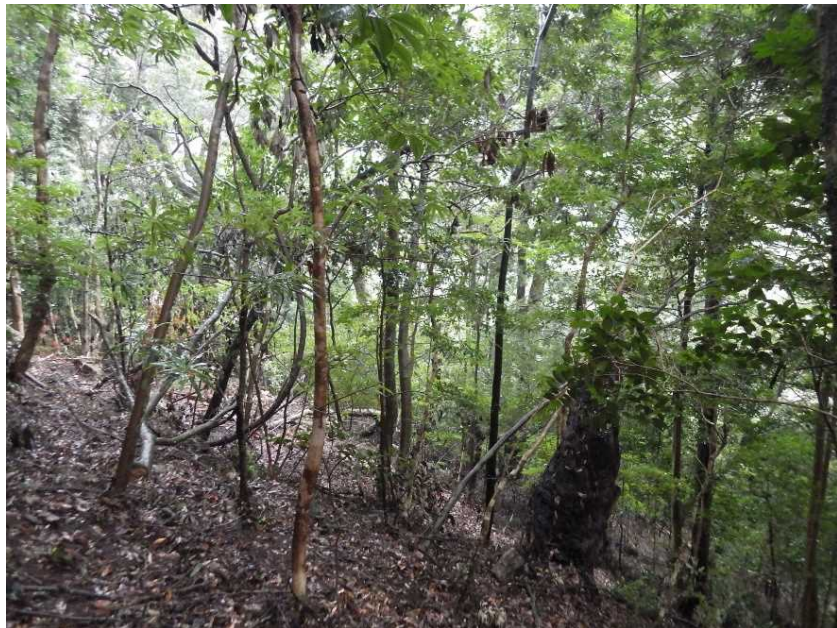
プロット10513

特徴：標高170mの三脚堆積面に位置するイスノキ-ウラジロガシ群集

- 不明(平成23年度)→不明(平成28年度)→3(令和2年度)
- ・高木層では、樹種不明の枯損が確認された
 - ・低木層はサカキとカンザブロウノキが優占するが、林内の見通しは良い
 - ・草本層はホソバカナワラビが僅かに優占するが植被率は低く、貧弱である

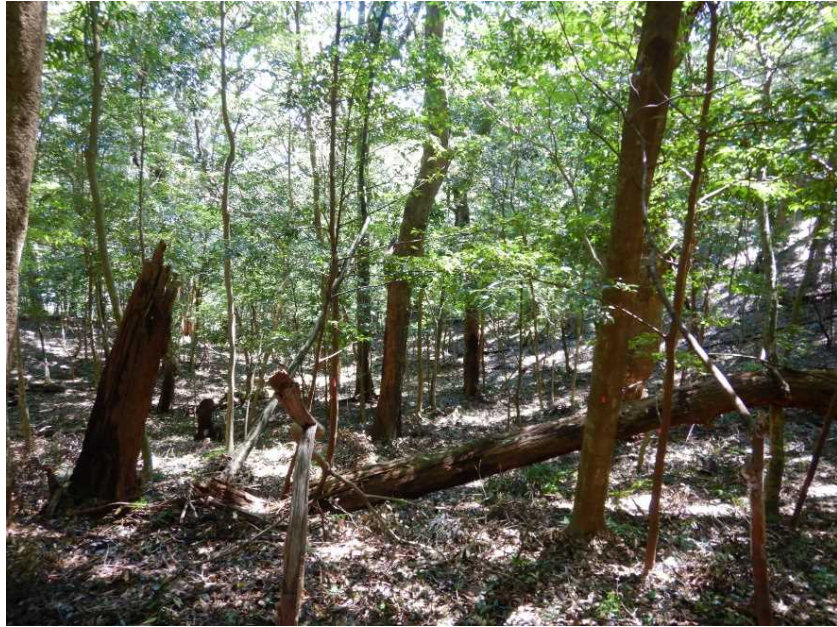
プロット10514

特徴：標高224mの山腹凸斜面に位置するイチイガシ群落

- 不明(平成23年度)→不明(平成28年度)→3(令和2年度)
- ・高木層では、樹種不明の大径木の枯損が確認された
 - ・低木層はバリバリノキが優占するが、林内の見通しは良い
 - ・草本層は一部にホソバカナワラビが優占するが、全体的な植被率は低く貧弱である

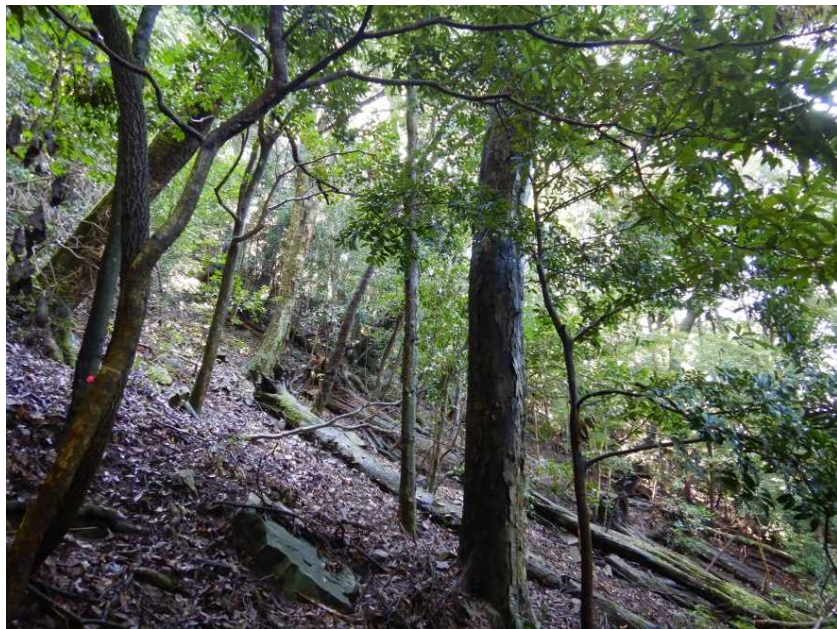
プロット10515

特徴：標高272mの山腹平衡斜面に位置するイチイガシ群落

- 不明(平成23年度)→不明(平成28年度)→3(令和2年度)
- ・高木層では、樹種不明の枯損が確認された
 - ・低木層は植被率が極めて低く貧弱で、林内の見通しは良い
 - ・草本層はシカの忌避植物であるコバノカナワラビが僅かに優占するが、植被率は低く貧弱である

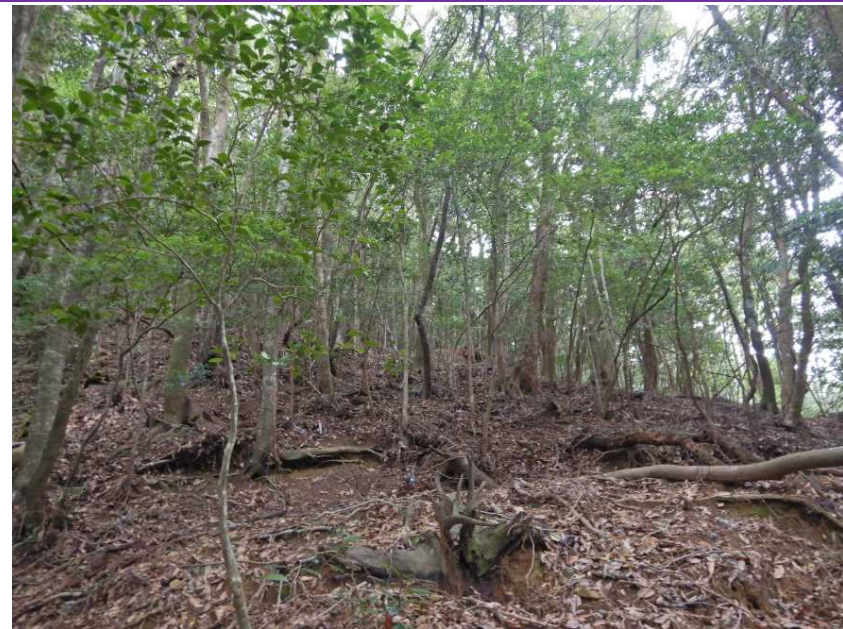
プロット10516

特徴：標高386mの山腹凹斜面に位置するウラジロガシ群落

- 不明(平成23年度)→不明(平成28年度)→4(令和2年度)
- ・高木層では、ツブラジイやイチイガシ、チシャノキの枯損の他、樹種不明の枯損が認められた
 - ・低木層はヤブツバキやバリバリノキが僅かに優占するが、林内の見通しは良い
 - ・草本層はイズセンリョウが僅かに優占するが植被率は低く、貧弱である

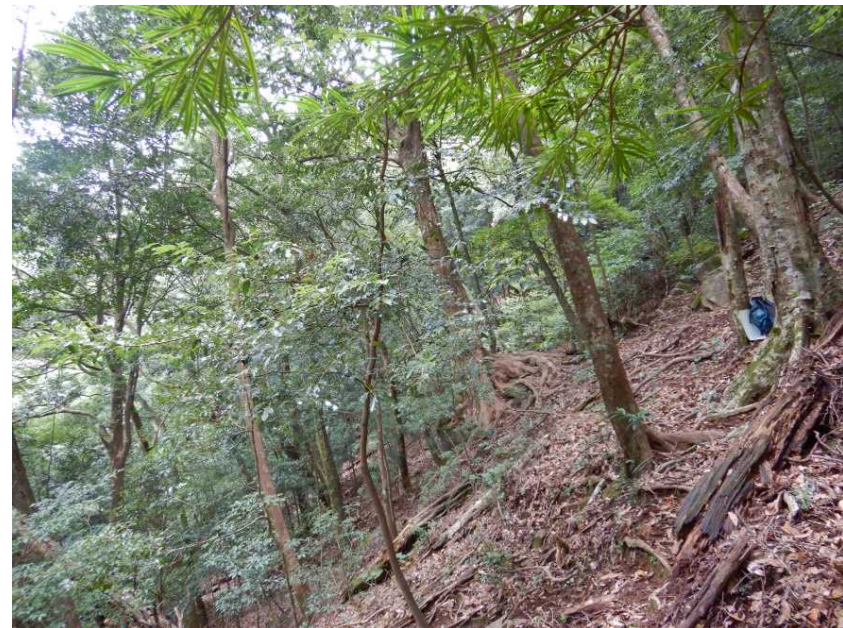
プロット10517

特徴：標高720mの山腹凸斜面に位置するイスノキ-ウラジロガシ群集

- 不明(平成23年度)→不明(平成28年度)→3(令和2年度)
- ・高木層では、イスノキの枯損が確認された
 - ・カシノナガキクイムシの被害がアカガシ高木に確認された
 - ・低木層はハイノキが優占し、林内の見通しは悪い
 - ・草本層の植被率は高いが、優占しているのはシカの忌避植物であるハイノキやシキミであった

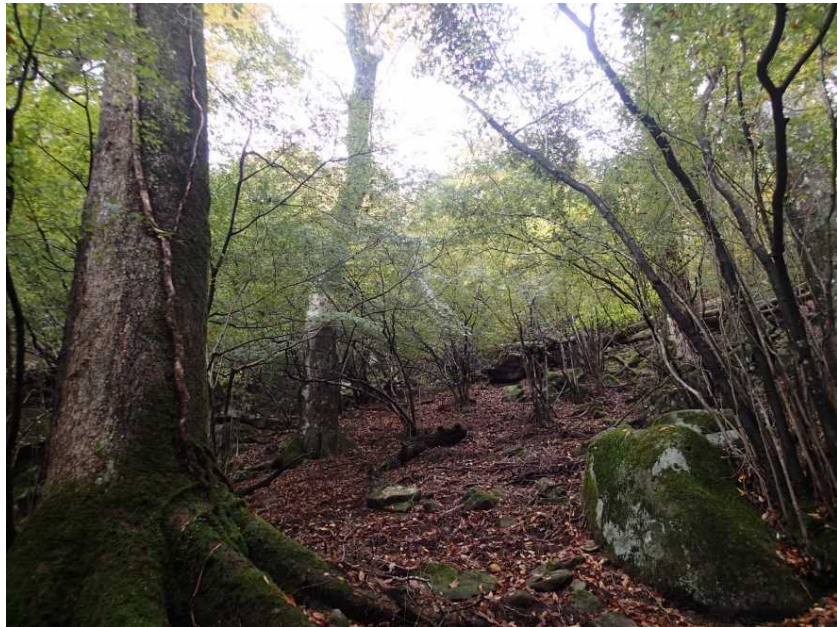
プロット40101

特徴：標高964mの山腹凹斜面に位置するモミ群落

3(平成22年度)→4(平成27年度)→3(令和2年)

- ・ 高木層では、樹種不明の枯損が確認された
- ・ 低木層はアブラチャンが優占するが、林内の見通しは良い
- ・ 草本層は植被率が極めて低く、貧弱である

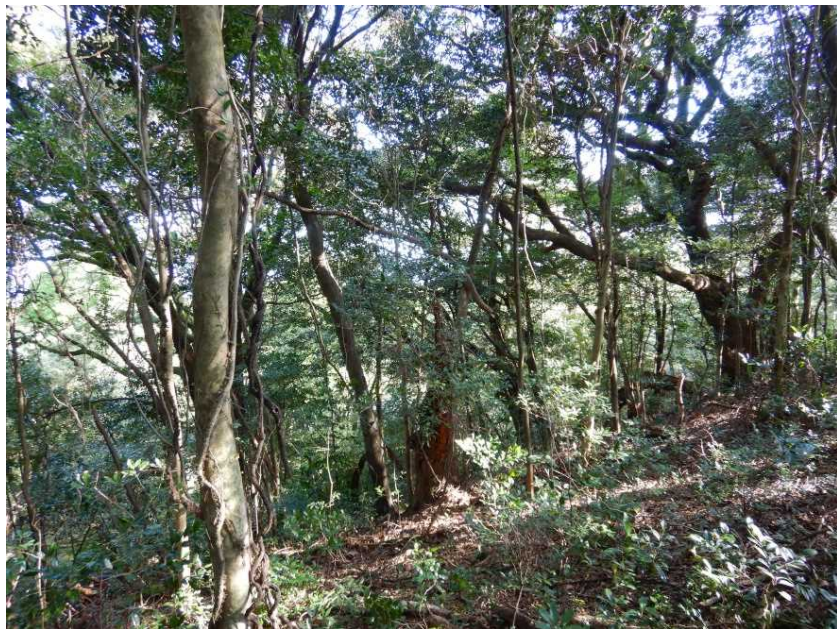
プロットNo.1

特徴：標高444mの山腹平衡斜面に位置するスダジイ群落

シカ被害程度：0 (平成22年度) →0 (令和2年度)

- ・高木層では、大径木のスダジイの他、ヤブニッケイや樹種不明の枯損が確認された
- ・低木層はイヌガシやヤブニッケイなど小径木が繁茂し、林内の見通しは悪い
- ・草本層の植被率は高く、イヌガシやアオキが優占する他、タブノキやアカガシなど多様な種が確認された
