# 技術開発全体計画

| 課 題 | 課題番号 32-2<br>有用広葉樹試植検定林の造成(その2) | | | | 開発期間 | 平成10年度 ~ 平成39年度 | | | |

# 技術開発実施報告・計画

「有用広葉樹試植検定林の造成（その2）」

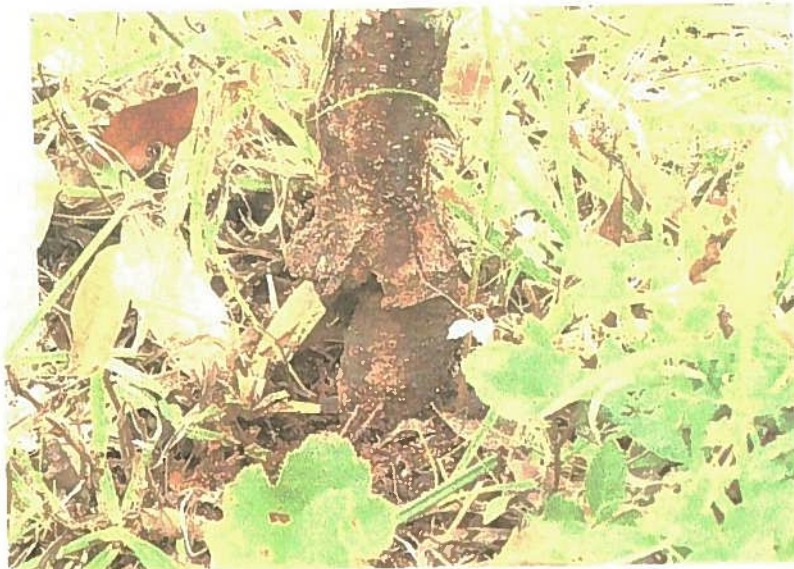
写真3 コウモリガ被害状況

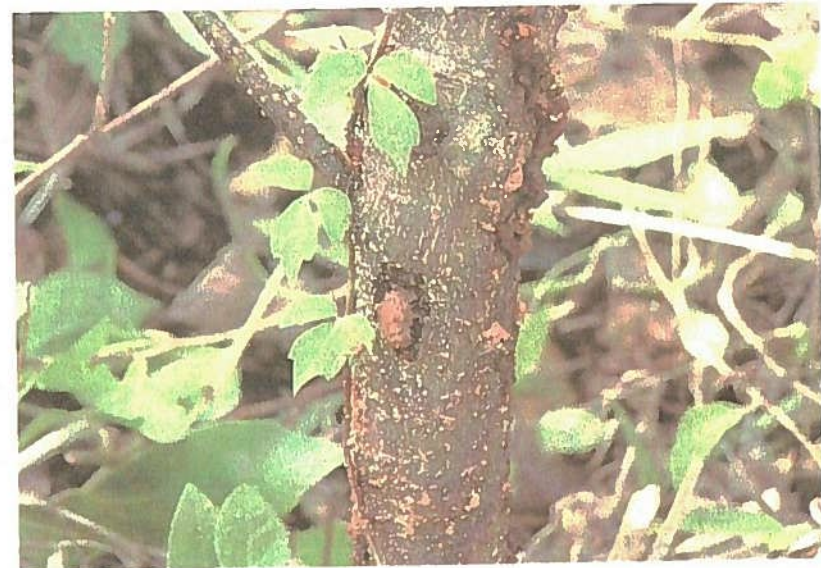
写真4 カミキリムシ被害状況

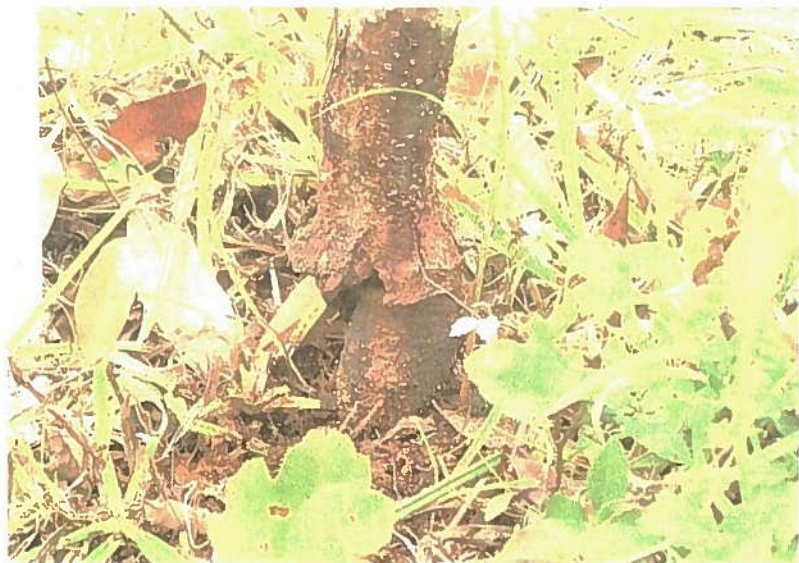
| 平成10年度<br>①試験地設定②地植え・植付③設定<br>木現況調査④土壌調査⑤試験地標示 | 1 下刈(全刈) 7月<br>面 積: 0.50ha<br>人工数: 5,000人 | | | | 平成15年度以降、虫害(コウモリガ・カミキリムシ等)が発生している。タブノキ単層林で特定の害虫が生息しやすい環境にあると思われる。対応策として侵入孔に水性殺虫剤を直接注入し駆除している。<br>今のところ、樹高生長・肥大成長ともに熊本竜田山NO.1が良好である。 | | | | |

写真3 コウモリガ被害木

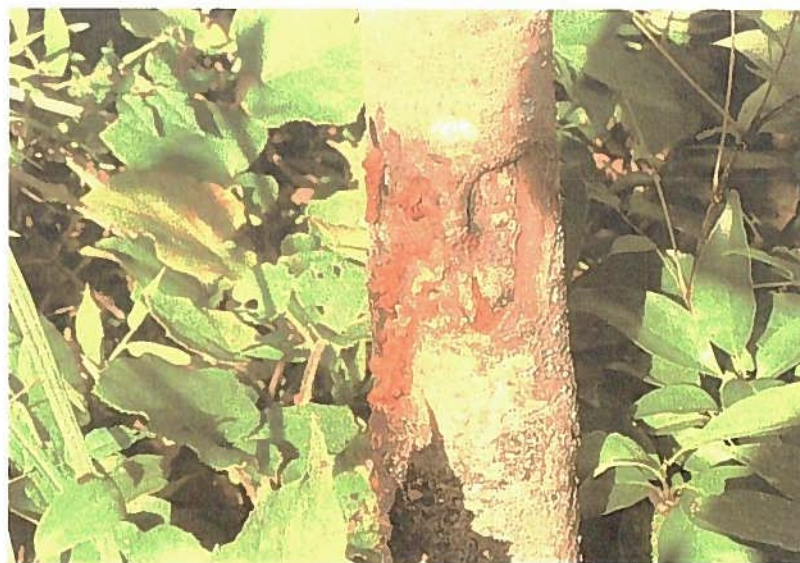
写真4 カミキリムシ被害木

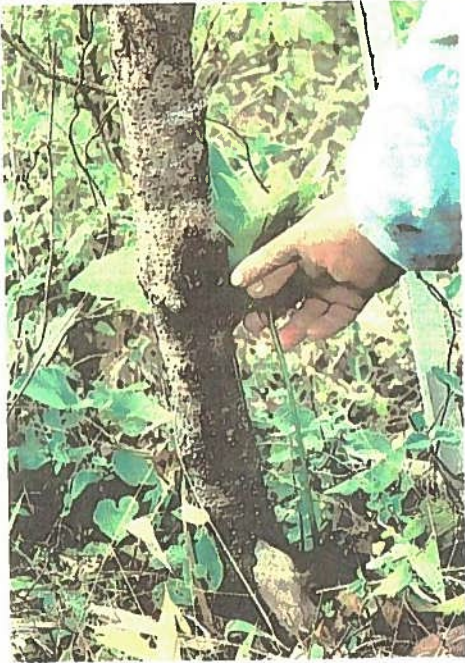
前年まで、わずかだった害虫被害(コナリガ・カキリムシ類)が多発し、試験木の生育に影響が出ていると考えます。  
樹幹内の害虫駆除にスプレー殺虫剤「コクナ水性」を使用し駆除している。  
野兎による被害は発生していない。  
今後は、各種の害虫被害が予想されるので適切な駆除対策が必要となります。

コクモリガ  
被害

4. 試験地管理 (9月)  
害虫駆除(コナリガ・カキリムシ類)を実施した。人工数: 8.500人

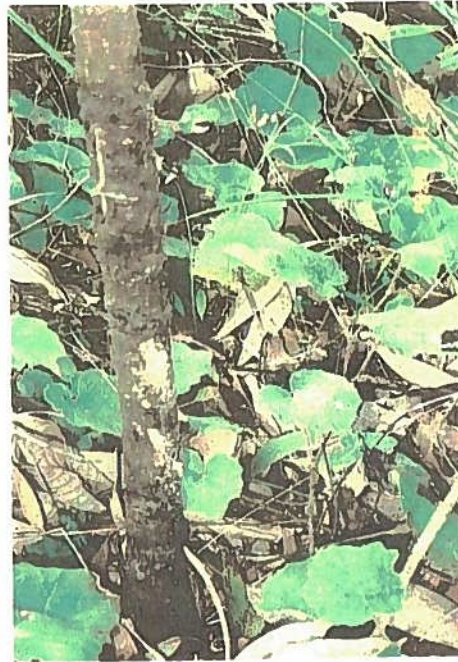
カミキリムシ類  
被害

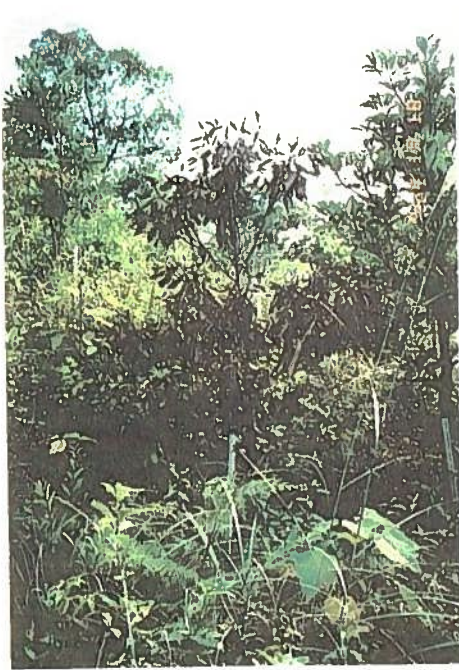
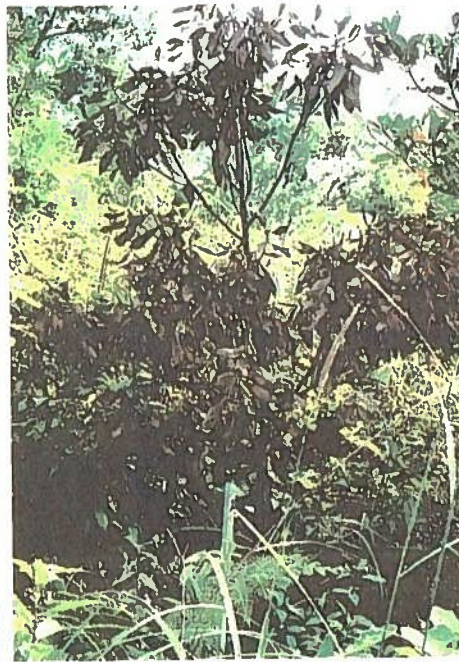
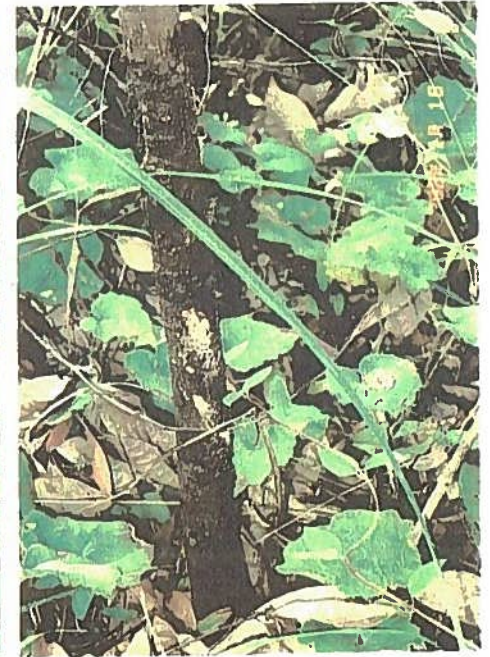
タブノキ 被害状況 (カミヤリムシ類による食害)

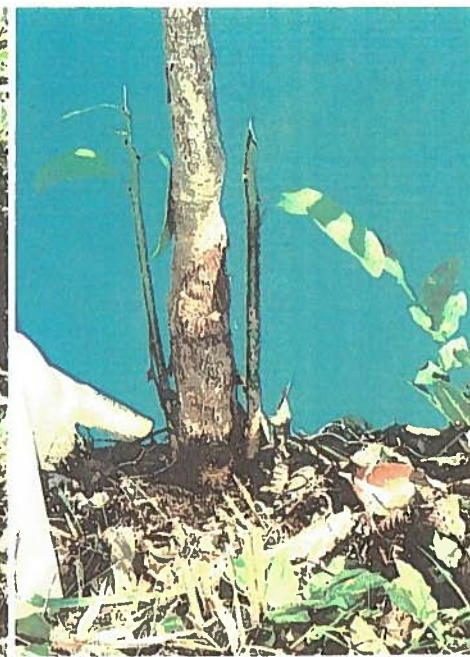
タブキ  
コウモリが被害状況  
(枯損までには至っていない)

同左 近景

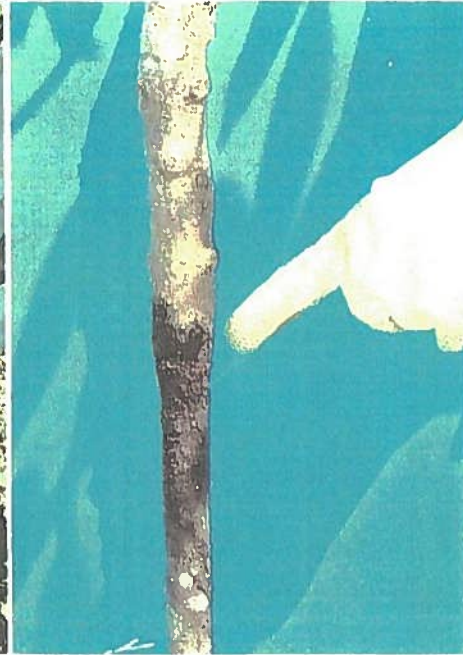
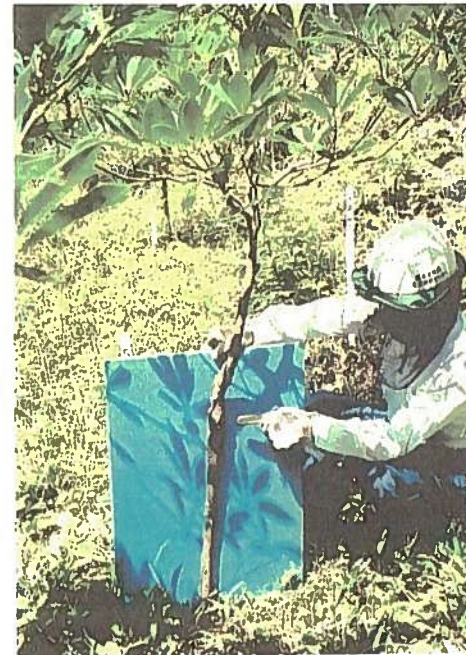
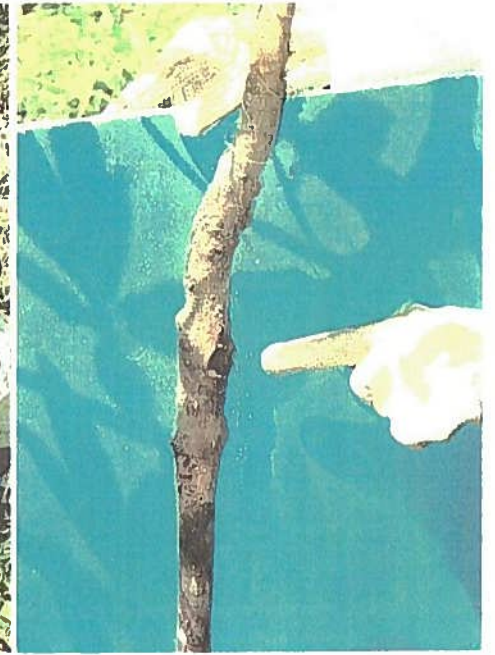
タブノキ  
コウモリが被害状況  
H15.9/9撮影

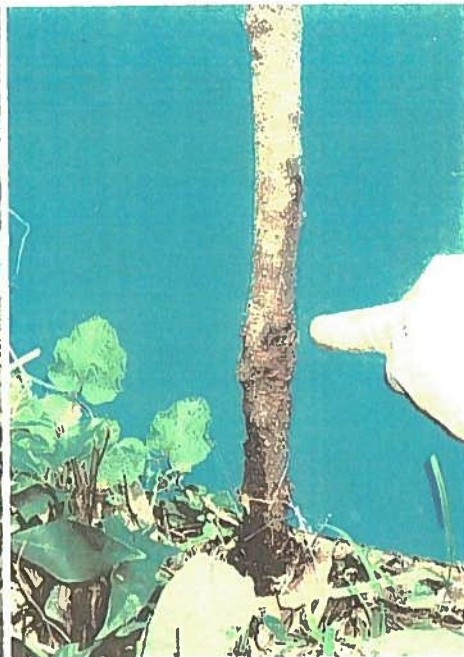
タブノキ  
コウモリが被害状況  
H15. 9/9 撮影

同左 近景

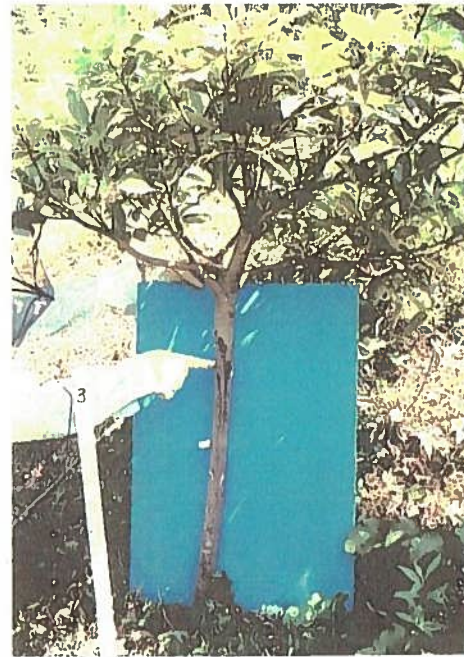
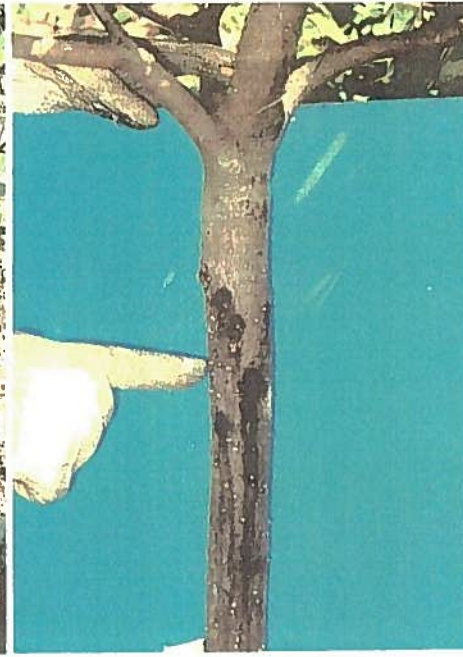
タブノキ  
カミキリムシの被害状況  
(ムシ名は不明)  
H15. 9/9 撮影

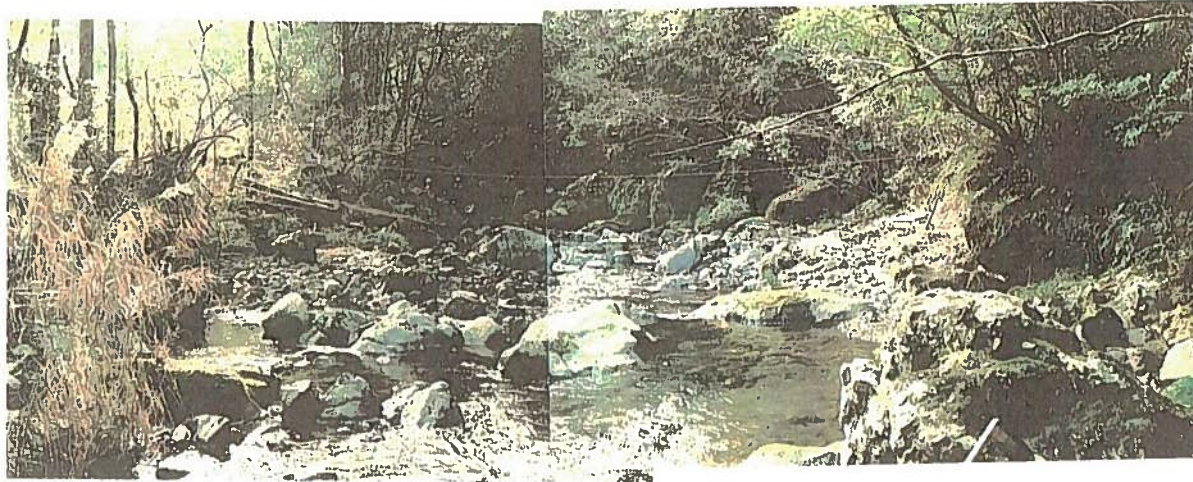
よれい  
267 班へ行く間の和石からの川

上流部から撮影 (増水時に歩道(木橋)が流失していた。)  
11/15、1/8

造林木の生長は概ね良好である。  
野兎による被害も発生していない。  
試験地までの歩道に和石川があり、毎年増水期には木橋が流失していたので、本年度コンクリートで橋脚を作り、増水期でも安全に通れるよう歩道の整備を実施した。
