鹿児島 営林署

技術開発課題完了報告書

| 課題名 | 耐蟻性樹種造林について | | | | | |

### 耐蟻性樹種造林について

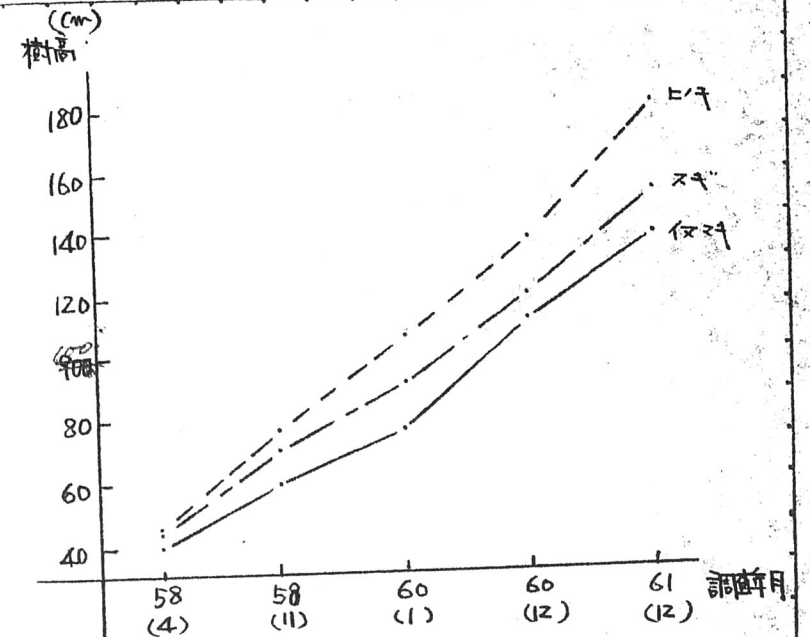
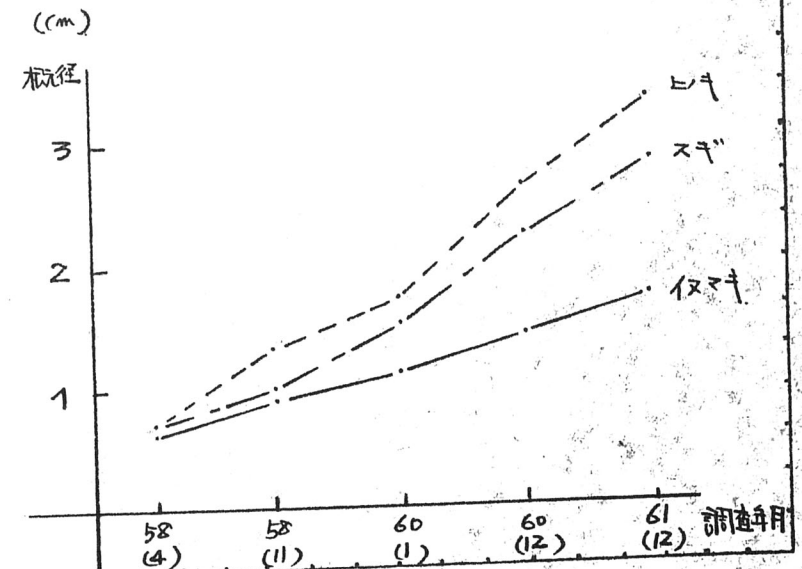
図7-8

- 1) イヌマキは スギ・ヒノキに對し生長がやや劣る。
- 2) 季節風の影響により、西側斜面に イヌマキに花枯の発生が見られ、ニ又となり、生長を続けている。
- 3) 切損木は、下刈時のものも、生長を続けている。

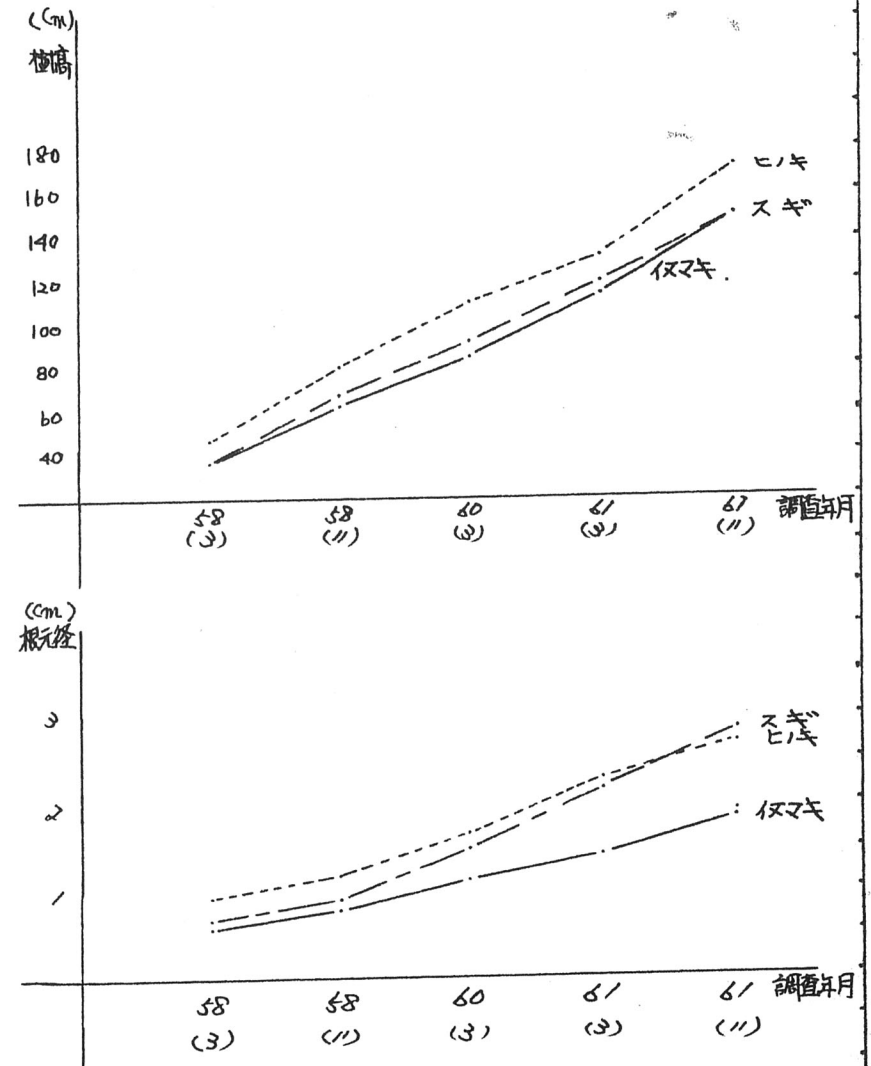
図 9~10

- 1) イヌマキは、スギ、ヒノキに対し成長がやや劣る。
- 2) 季節風の影響により、スギの蒸枯があった。
- 3) 切損木は下刈時のもので枯損している。
