試験経過記録

大分営林署

課題名	イチイガシの人工林を複層林へ誘導する施業方法について				
課題区分	指 示	開発箇所	大 分	開発期間	昭和63年度 ～ 平成 9 年度
当年度別実施計画		当年度実施報告			
1 稚樹の発生、残存数調査		1	稚樹の新たな発生は、地床に草類等が繁茂し芽生えを確認していない。稚樹の残存本数は3プロット(300m ²)内に52本残存しているが、前年度より10本減少した。		
2 下木の成長調査 植栽木、萌芽木、稚樹		2	植栽木の根元径と樹高は31mmと177cmで前年度に比べ6mm、36cmの成長があった。萌芽木は25mmと190cm対前年0mmと-5cmとなったが、複数の萌芽木の観測は最大木を取ってきたが、枯損により次木を観測したためである。 稚樹は14mmと86cm対前年1mmと12cmの成長となっているが、10本の減を考慮すると測定上の誤差が原因と思われる。		
3 枯損調査		3	植栽木の被害は樹幹の枝の側葉をシカ、ウサギによる食害は多々見受けられるが、樹冠部の被害は樹高の成長により見受けられなくなり、生育上支障はない。稚樹の被害はウサギによる樹冠部、側枝葉部の食害があり、特に樹冠部が切斷され樹型の乱れた再生木や枯死が観察された。 萌芽木は前年度同様3株残存しているが、一株から複数発芽した萌芽木の一部に枯損が発生した。		
4 保育の検討		4	新植(稚樹の移植)、稚樹への忌避剤の散布 萌芽木の芽かぎ 再生木の樹型の矯正		
5 種子の豊凶調査		5	種子の落下は皆無の状況であった。

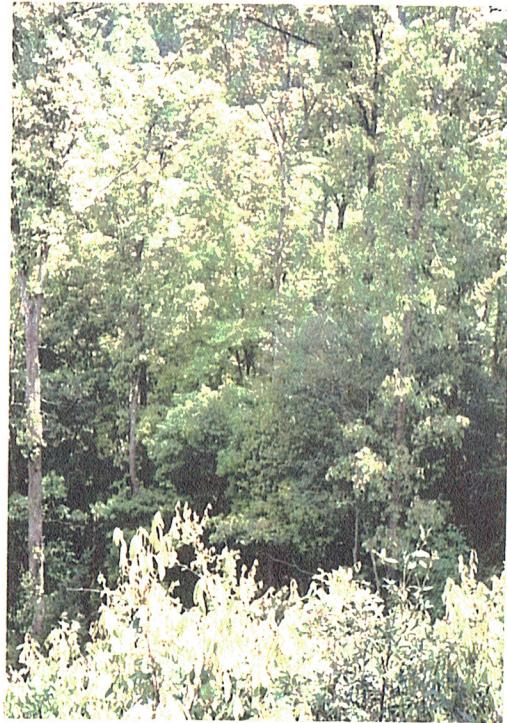
保残区の林相

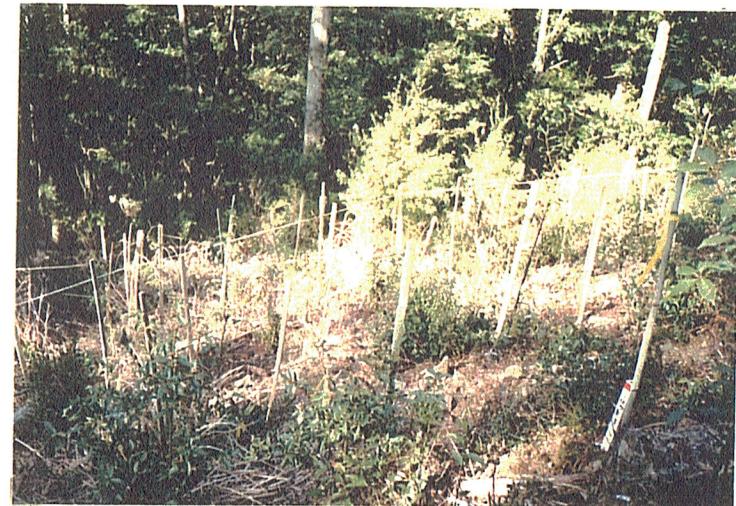
稚樹の発生状況

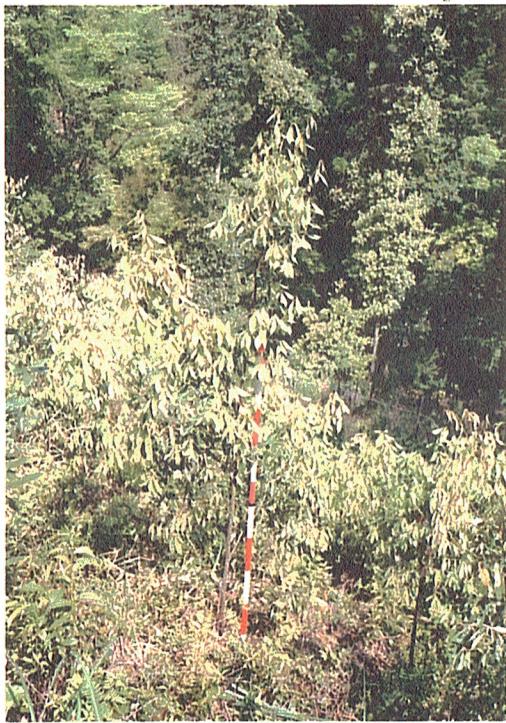
正常木（植栽木）

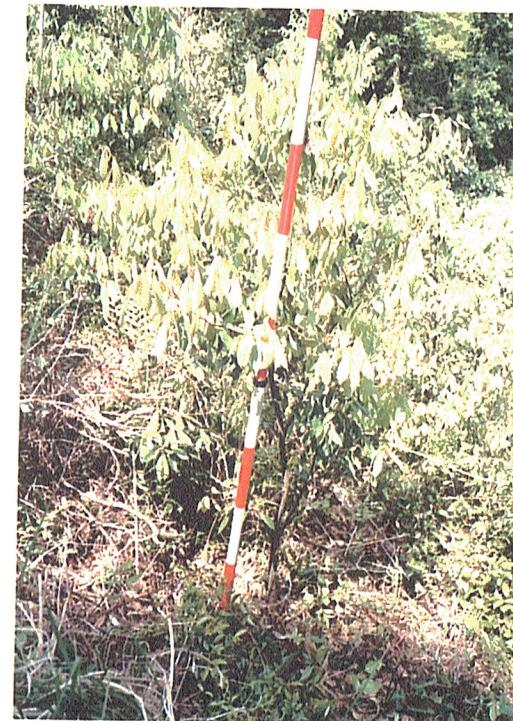
完全な枯損は稚樹がシカによる樹皮剥離のため1本あったが、枯死にはいたらなかったが、ウサギによる食害10本、シカによるものが5本、その他（下刈による切損）1本があり、枯損1本をふくめ被害本数は17本であった。植栽樹に9本、稚樹に8本で被害率は14%、枯損率は0.8%となった。
被害の態様は植栽樹では、枝先に若干の食害がある程度で成育上問題はないが、稚樹は樹冠が切断され再生木となり樹型のみだれか懸念される。

再生木

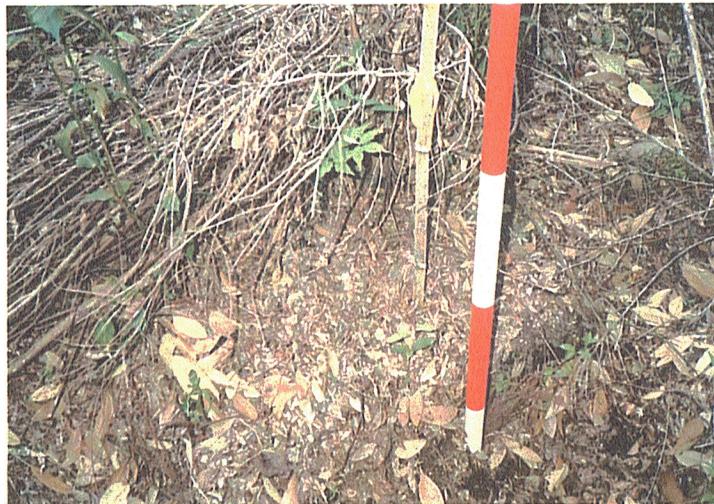
種樹（幼樹）

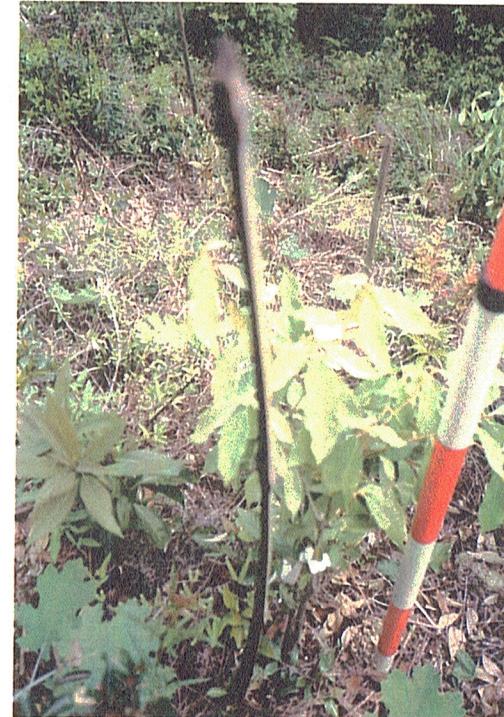
種樹の成長状況

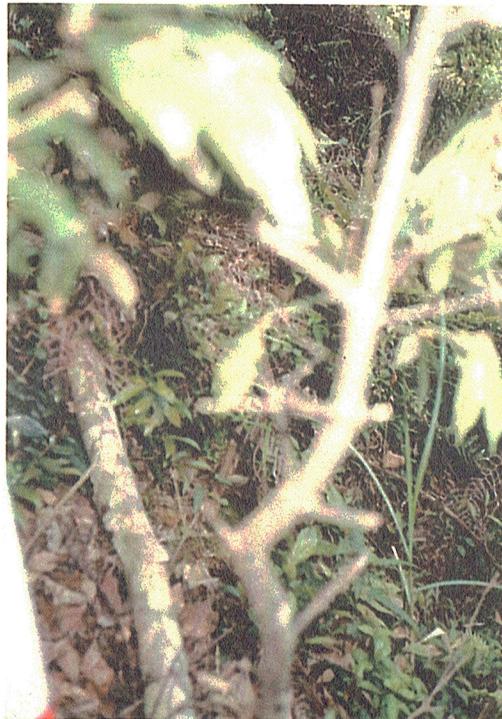
被害木（ウサギ）

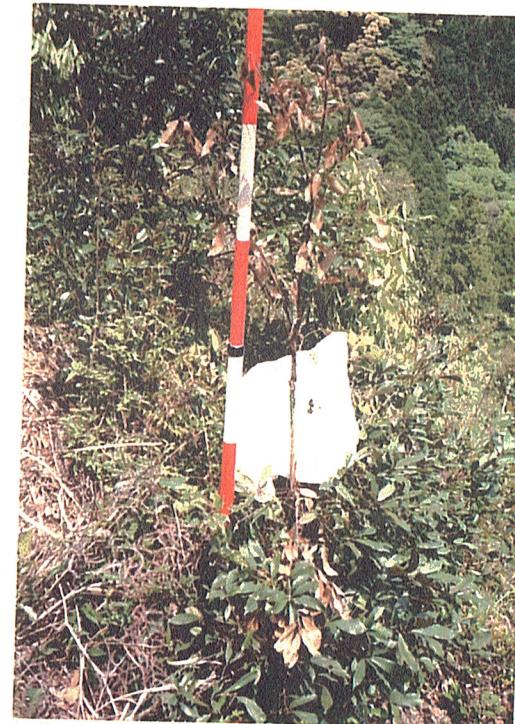
被害木（シカ）

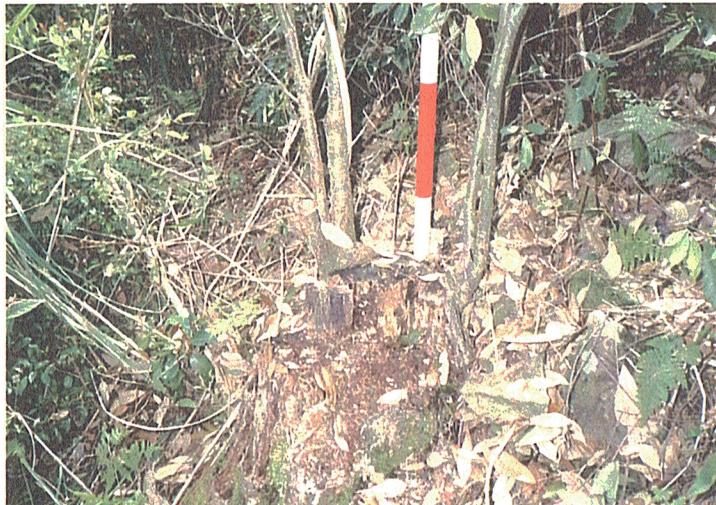
萌芽の株の状況
