状況記録写真

平成10年度技術開発実施報告書

課題名	暖温帯有用広葉樹人工林施業体系の確立(2班)			
課題区分	自主課題	開発箇所	鱈頭国有林 76ほ ₂ 林小班	開発期間 平成8年度 ～ 平成66年度
当年度別実施計画		当年度実施報告		
<p>1, 下刈</p> <p>2, 生長量調査</p> <p>3, 施肥</p> <p>4, 補植</p> <p>5, 実施結果</p>	<p>1, 下刈 ヤマザクラ: 筋刈(林縁2列程度は野兎被害防除のため無下刈り) センダン: 全刈 イヌエンジュ・キリ: 筋刈 面積: 1.00ha 人工数: 14.375人 つる切りを実施 人工数: 4.620人</p> <p>2, 生長量調査 平成11年3月実施 径級・樹高・枝張り測定 別途野帳保管</p> <p>3, 施肥 肥料種類: 鶏糞(黒潮) 施肥数量: 各樹種200g_株/本</p> <p>4, 補植 ヤマザクラ・キリ・センダンの補植を実施 本数: 230本 人工数: 7.500人</p> <p>5, 実施結果 各樹種ともおおむね生長良好であるが、イヌエンジュ・ヤマザクラは、野兎の被害が発生した。特にイヌエンジュは全本被害の状況である。3月にわなによる野兎駆除を実施したが、効果は多く期待できない。イヌエンジュについては野兎被害防除の抜本的な対策が必要であり今回の補植は実施しなかった。</p>

平成11年度技術開発実施報告書

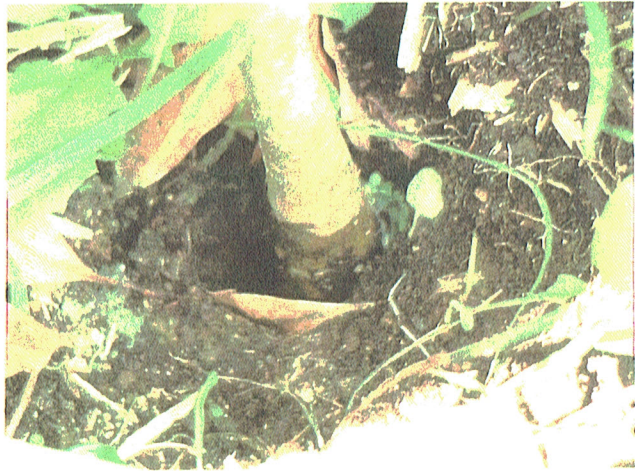
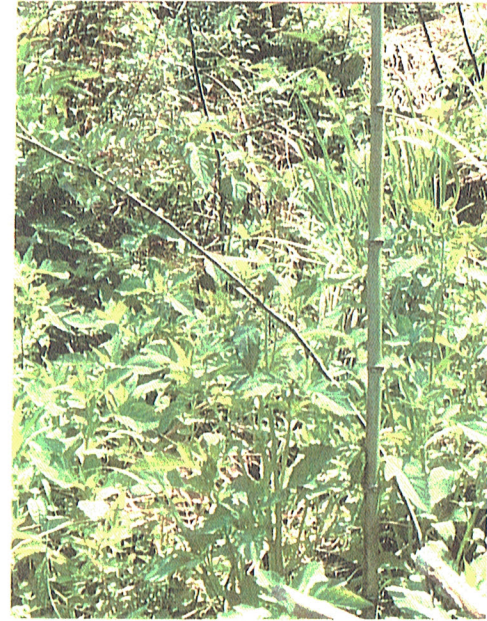
平成9年度風倒木被害

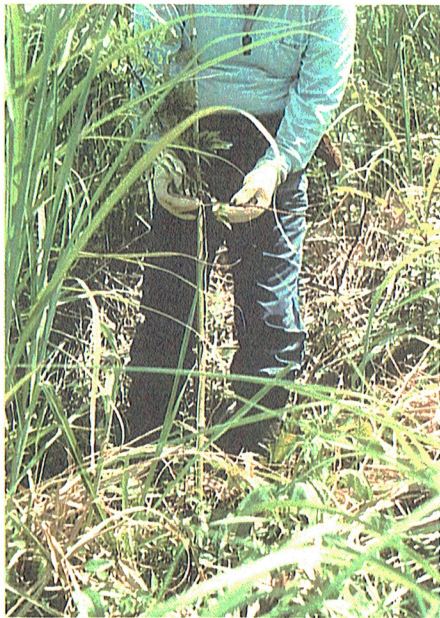
平成9年度倒木起こし実行中

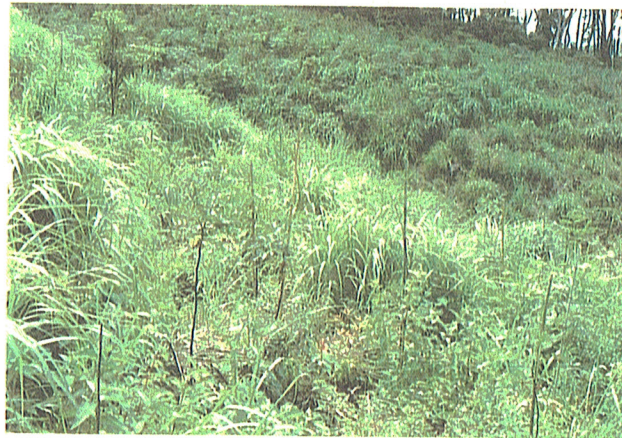
平成9年度倒木起こし実行後

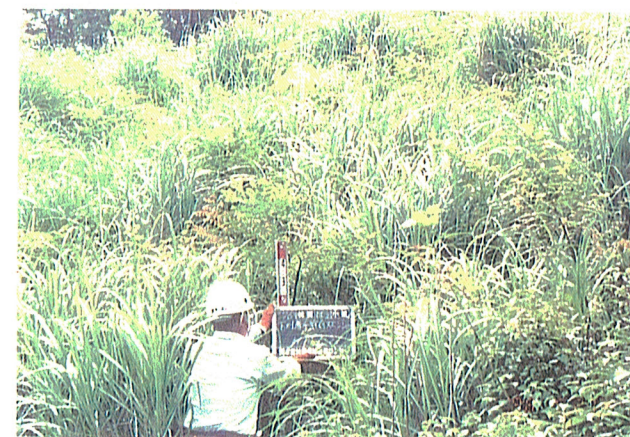
イヌエンジュ

平成10年度76ほ₂下刈実行前

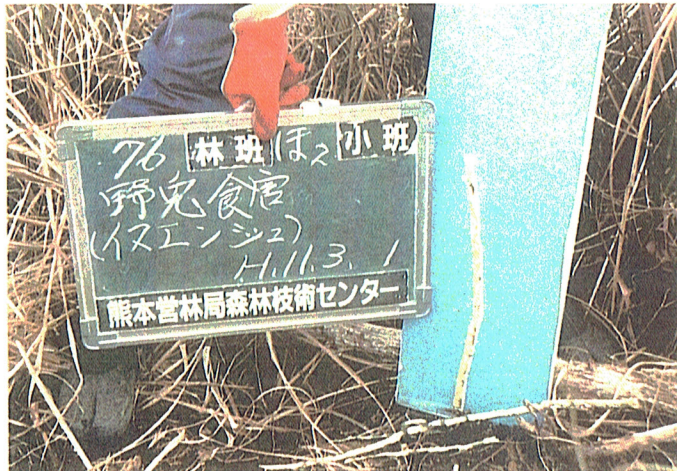
平成10年度76ほ₂イヌエンジュ獣害
野兎
