状況記録写真

技 術 開 発 実 施 報 告 ・ 計 画

課 題	14-2 暖温帯有用広葉樹人工林施業体系の確立（ヤマザクラ等の新たな実証試験林（展示林等）の造成）（その2）					継 続 新 規	担 当	森林技術 センター （業務第1係）	開 発 箇 所	鱒頭国有林 76ほ ₂ 林小班		
	目 的	有用広葉樹（ヤマザクラ・イヌエンジュ等）及び特用樹の広葉樹適地判定育成技術等の人工林施業体系化の確立を目的とし、施業実績や実証データを収集し、暖温帯有用広葉樹等の展示林等として活用する。									開 発 期 間 平成8年度～平成66年度	
年度別実施経過		14年度実施報告					15年度実施計画					
		実 施 内 容	備 考 （評価及び普及指導）			実 施 計 画	1, 下列 2, 生長量調査（樹高・根元径・枝長）					
平成8年度 1, 試験地設定 2, 植付（春植） 3, 樹高・根元径・枝長の測定 4, 試験地標示 5, 施肥 平成9年度 1, 下刈 2, つる切 4, 施肥 3, 生長量調査（樹高・根元径・枝長の測定） 平成10年度 1, 下刈 2, つる切 4, 施肥 5, 補植 3, 生長量調査（樹高・根元径・枝長の測定） 平成11年度 1, 下刈 2, つる切 4, 補植 3, 生長量調査（樹高・根元径・枝長の測定） 平成12年度 1, 下刈 2, 生長量調査（樹高・根元径・枝長の測定） 平成13年度 1, 補植 2, 下刈 3, 生長量調査（樹高・根元径・枝長の測定）		1, 下刈（6月） 面積：1.000 ha 人工数：10.500 人 2, 試験地調査（生長量） 平成14年11月～12月調査（野帳別途保管） 人工数：7.000 人	1, 実施結果 センダン・ヤマザクラは生育良好である。 キリについては、コウモリガの被害が発生し枯損が多い。 ミズメに野兎食害による被害が発生した。 ユリノキに風害による折損・倒木が発生した。 （試験地は風当たりが非常に強い）									
		経 費 科 目					内 訳	物 件 費				
								役 務 費				
								人 件 費	基 職	()人

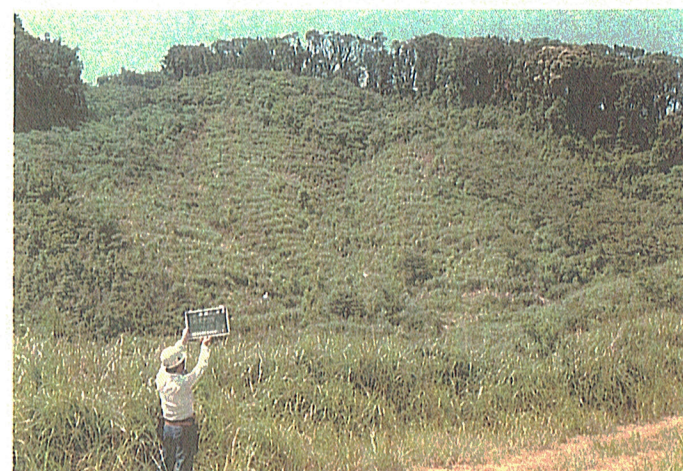
平成13年度 76ほ₂下刈実行後 全景
平成13年7月4日撮影

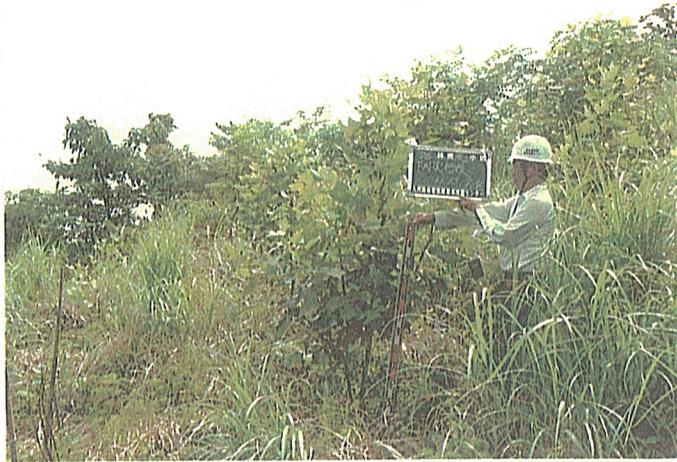
ユリノキ

平成14年度実施内容	平成 年度実施内容
<p>1, 下刈 (6月)</p> <p>面積: 1.00 ha 人工数: 10.500 人 筋 刈: ヤマザクラ・センダン 全 刈: ユリノキ・ミズメ 坪 刈: キリ</p> <p>2, 試験地調査 (生長量)</p> <p>平成14年11月~12月調査 (野帳別途保管) 人工数: 7.000 人</p> <p>考察</p> <p>センダン・ヤマザクラは生育良好である。 キリについては、コウモリガの被害が発生し枯損が多い。 ミズメに野兎食害による被害が発生した。 ユリノキに風害による折損・倒木が発生した。 (試験地は風当たりが非常に強い)</p>
