技術開発実施報告・計画

技術開発中間完了報告

課 題	14-2 暖温帯有用広葉樹人工林施業体系の確立(ヤマザクラ等の新たな実証試験林(展示林等)の造成)				開 発 期 間	平成8年度 ~ 平成19年度																											
開 発 箇 所	鱈頭国有林 76ほ2林小班	担 当 部 署	森林技術センター	共 同 研 究 機 関	技術開発 目 標	5	特 定 区 域 外	○																									
開 発 目 的 (数 値 目 的)	有用広葉樹(ヤマザクラ・イヌエンジュ等)及び特用樹の広葉樹適地判定育成技術等の人工林施業体系の確立を目的とし、施業実績や実証データを収集し、暖温帯有用広葉樹等の展示林等として活用する。																																
実 施 経 過	<p>1 試験地設定 (1) 設定時林況：スギを主とする人工林伐跡地 (2) 試験地面積 1.00ha (3) 植栽樹種 ①設定時(平成9年2~3月)：ヤマザクラ(大苗)450本・センダン(普通苗)900本・イヌエンジュ(普通苗)1,800本・キリ(根株植付(山引き苗と購入苗)220本 計 3,370本 ②平成11年度(平成11年4月)にイヌエンジュ生育不良によりミズメ600本・ユリノキ1,200本に改植する。 (4) 標高 650m (5) 地況 北東向き斜面</p> <p>2 調査事項 (1) 生長量調査：樹高cm単位・根元径mm単位(地上5cm)・胸高直径mm単位・枝長：cm単位(東・西・南・北)</p> <p>3 実施経過 ①1年目(平成9年度)：センダン・キリに寒風害が一部発生。イヌエンジュ・ヤマザクラに鹿・野兎食害発生。 ②2年目(平成10年度)：ヤマザクラ・キリ・センダンの一部を補植(230本)。イヌエンジュ・ヤマザクラに野兎被害発生、特にイヌエンジュはほとんどが被害を受ける。 ③3年目(平成11年度)：イヌエンジュをミズメ・ユリノキに改植(1,800本)、ヤマザクラを補植(30本)する。野兎被害防止対策として忌避剤(グリーンコップ(香水風船))を根元に巻付けたが、効果は継続しなく食害を受けた。キリにコウモリガ被害と寒風害発生。 ④4年目(平成12年度)：センダン・ヤマザクラは生育良好。キリはコウモリガ被害、寒風害発生。ユリノキ・ミズメに野兎被害発生。 ⑤5年目(平成13年度)：ミズメ・ユリノキの一部補植(400本) ⑥6年目以降：センダン・ヤマザクラは生育良好。キリはコウモリガ被害により枯損木が多い。ミズメは野兎被害を受けたが生育している。ユリノキは強風により折損・倒木が発生している。</p> <p>4 年度別実施事項</p> <table border="1" style="width: 1

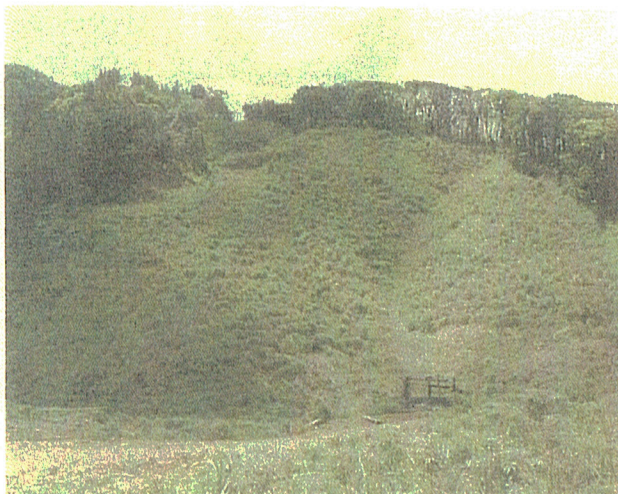
写真1 試験地全景（平成9年度）

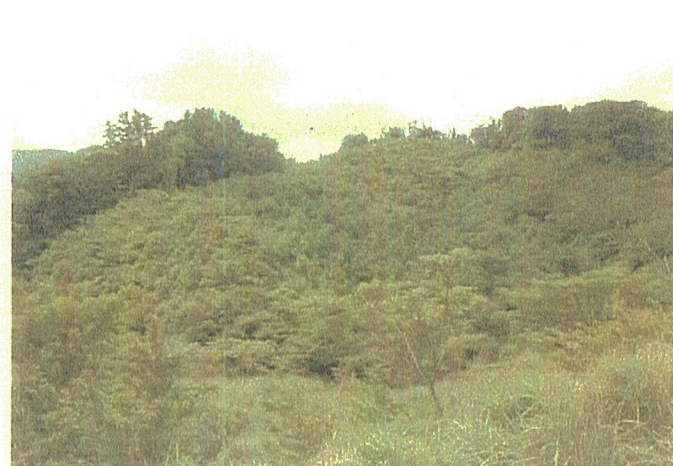
写真2 試験地全景（平成19年度）

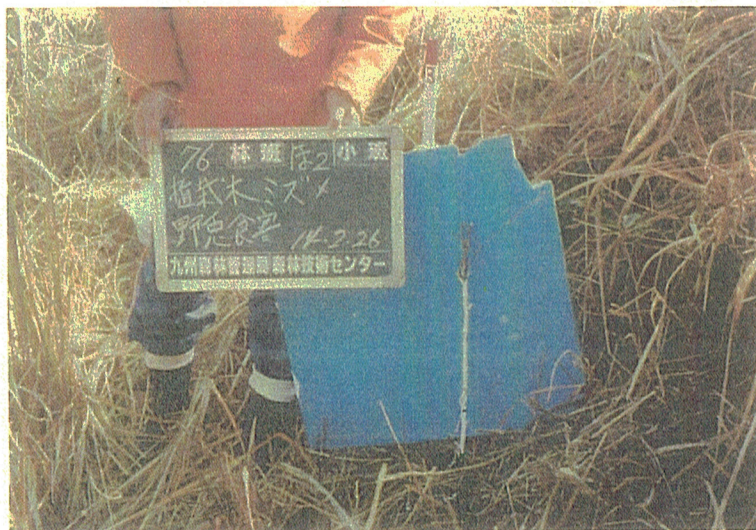
写真3 ミズメ野兎被害状況（平成14年度）

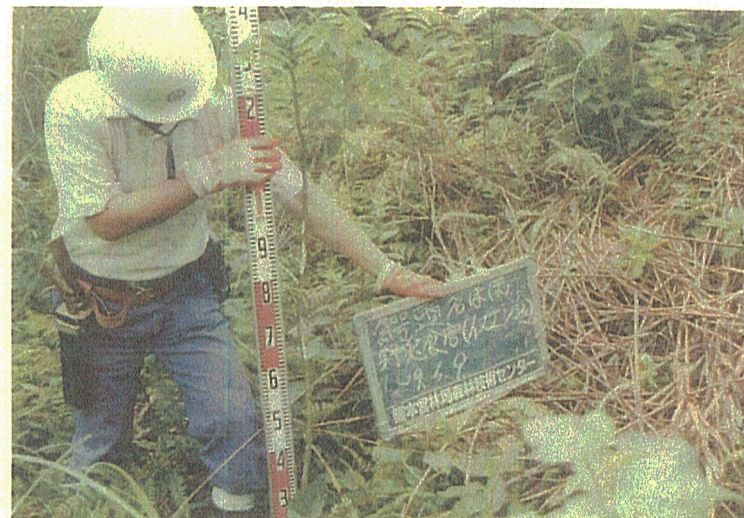
写真4 イヌエンジュ野兎被害状況（平成9年度）

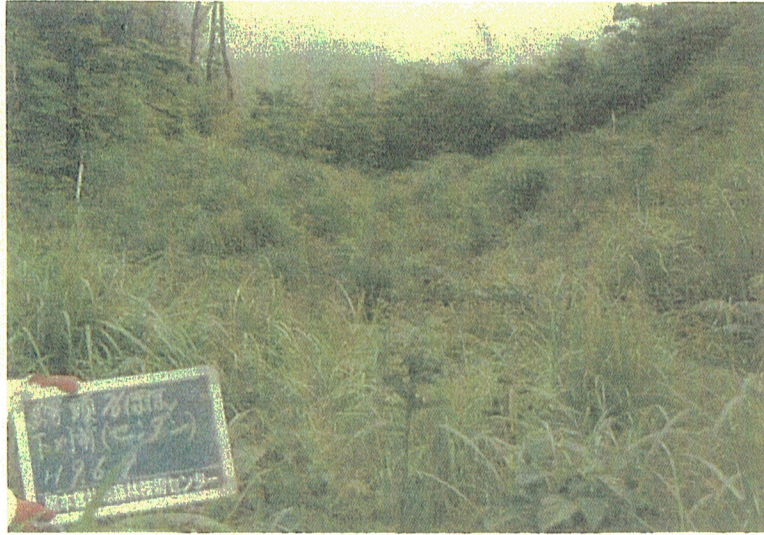
写真5 センダン生育状況（平成9年度）

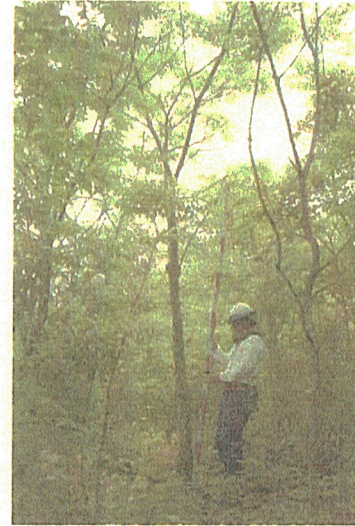
写真6 センダン生育状況（平成19年度）

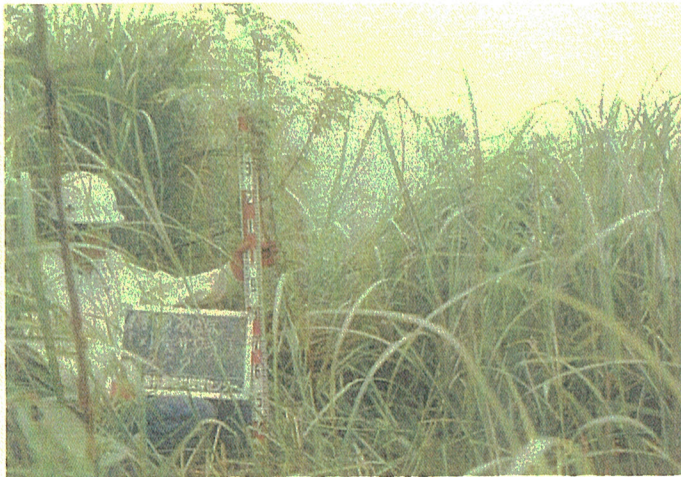
写真7 ヤマザクラ生育状況（平成9年度）

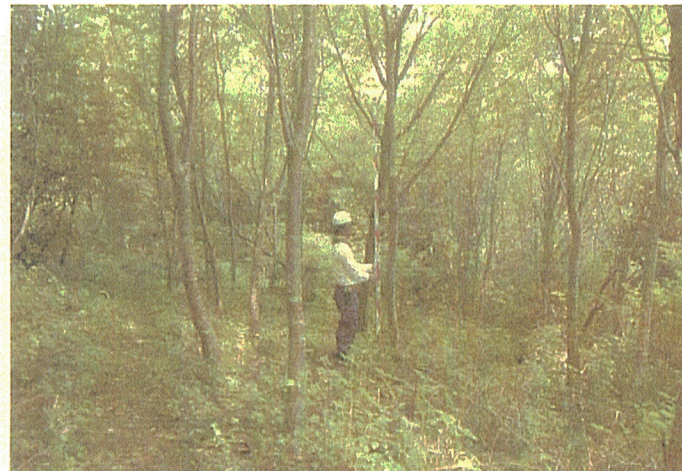
写真8 ヤマザクラ生育状況（平成19年度）

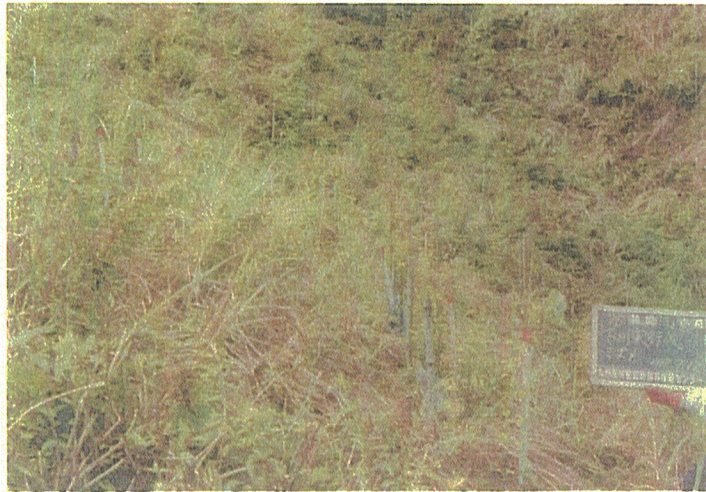
写真9 ミズメ生育状況（平成12年度）

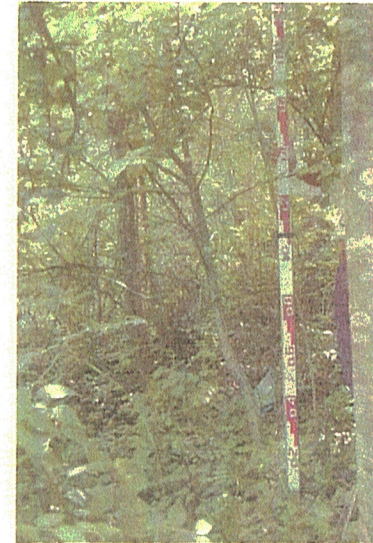
写真10 ミズメ生育状況（平成19年度）

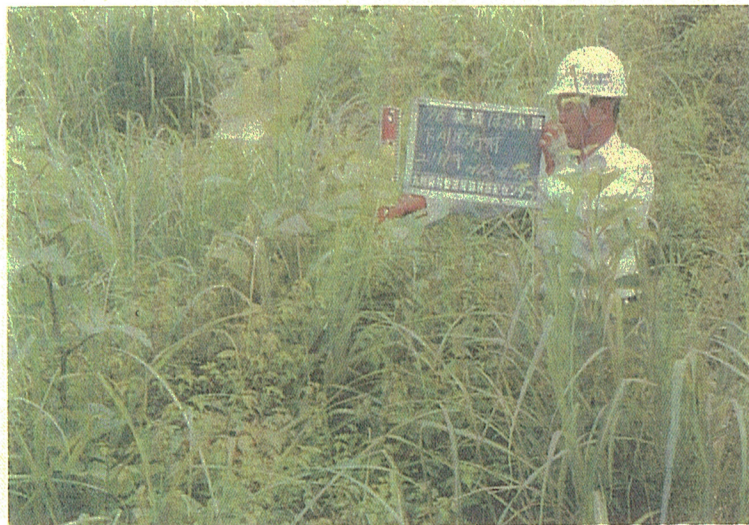
写真11 ユリノキ生育状況（平成12年度）

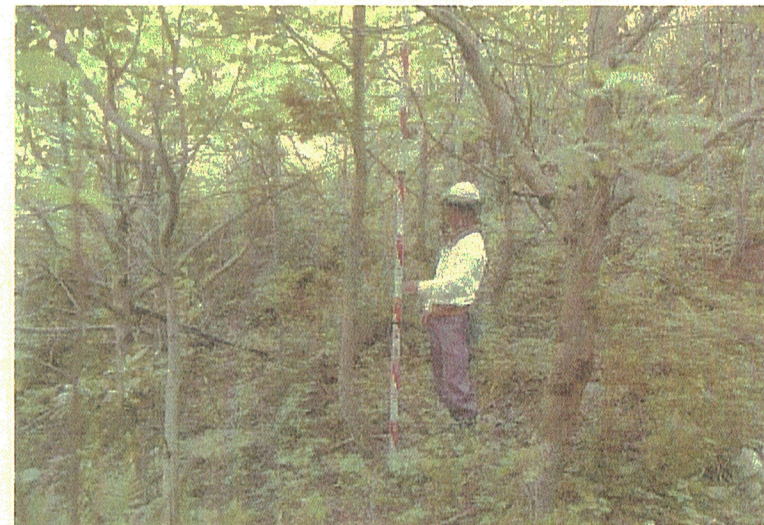
写真12 ユリノキ生育状況（平成19年度）

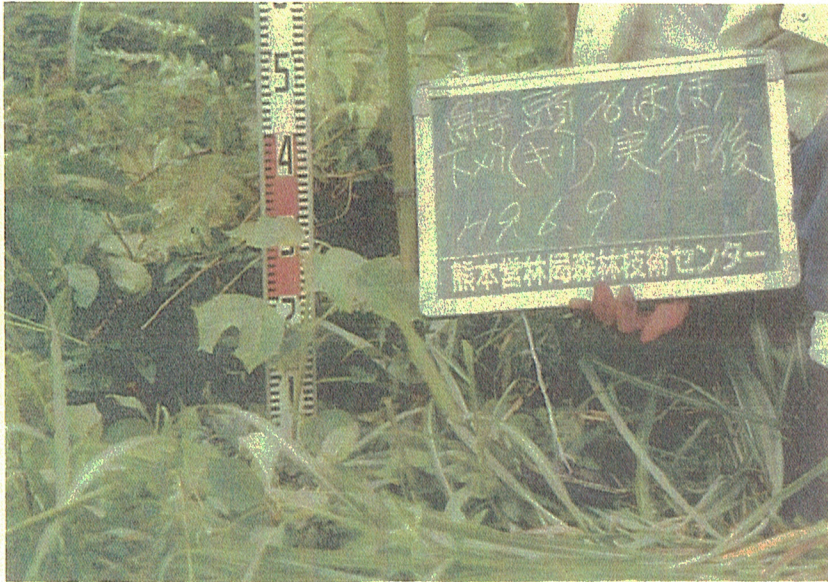
写真13 キリ生育状況（平成9年度）

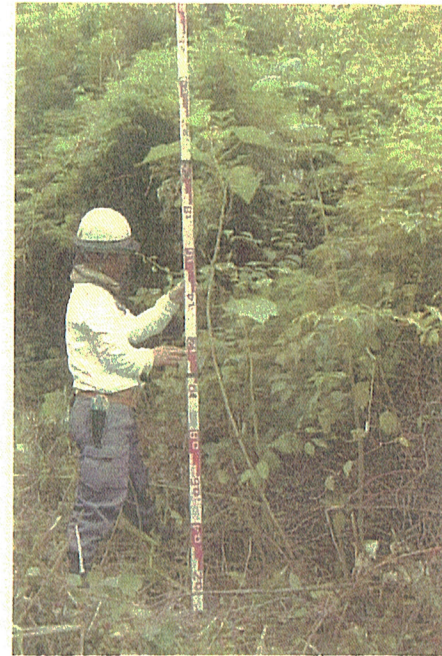
写真14 キリ生育状況（平成19年度）
