皆伐区域内 プロット写真

技術開発課題報告書 (元年度実施報告)

熊本営林局

広葉樹天然林の更新方法について

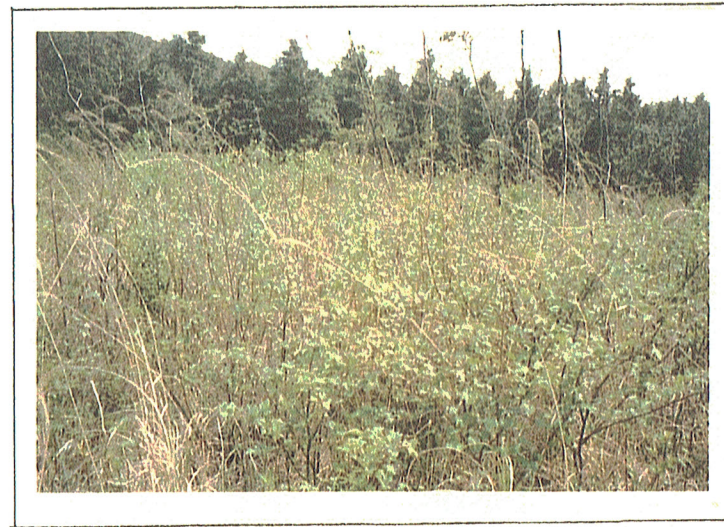
小径木保残区域内
クマイチゴ`侵入状況写真
