高層湿原における流路形状等の 経年変化とモニタリング調査及び 試行的保全対策等の候補地(案)

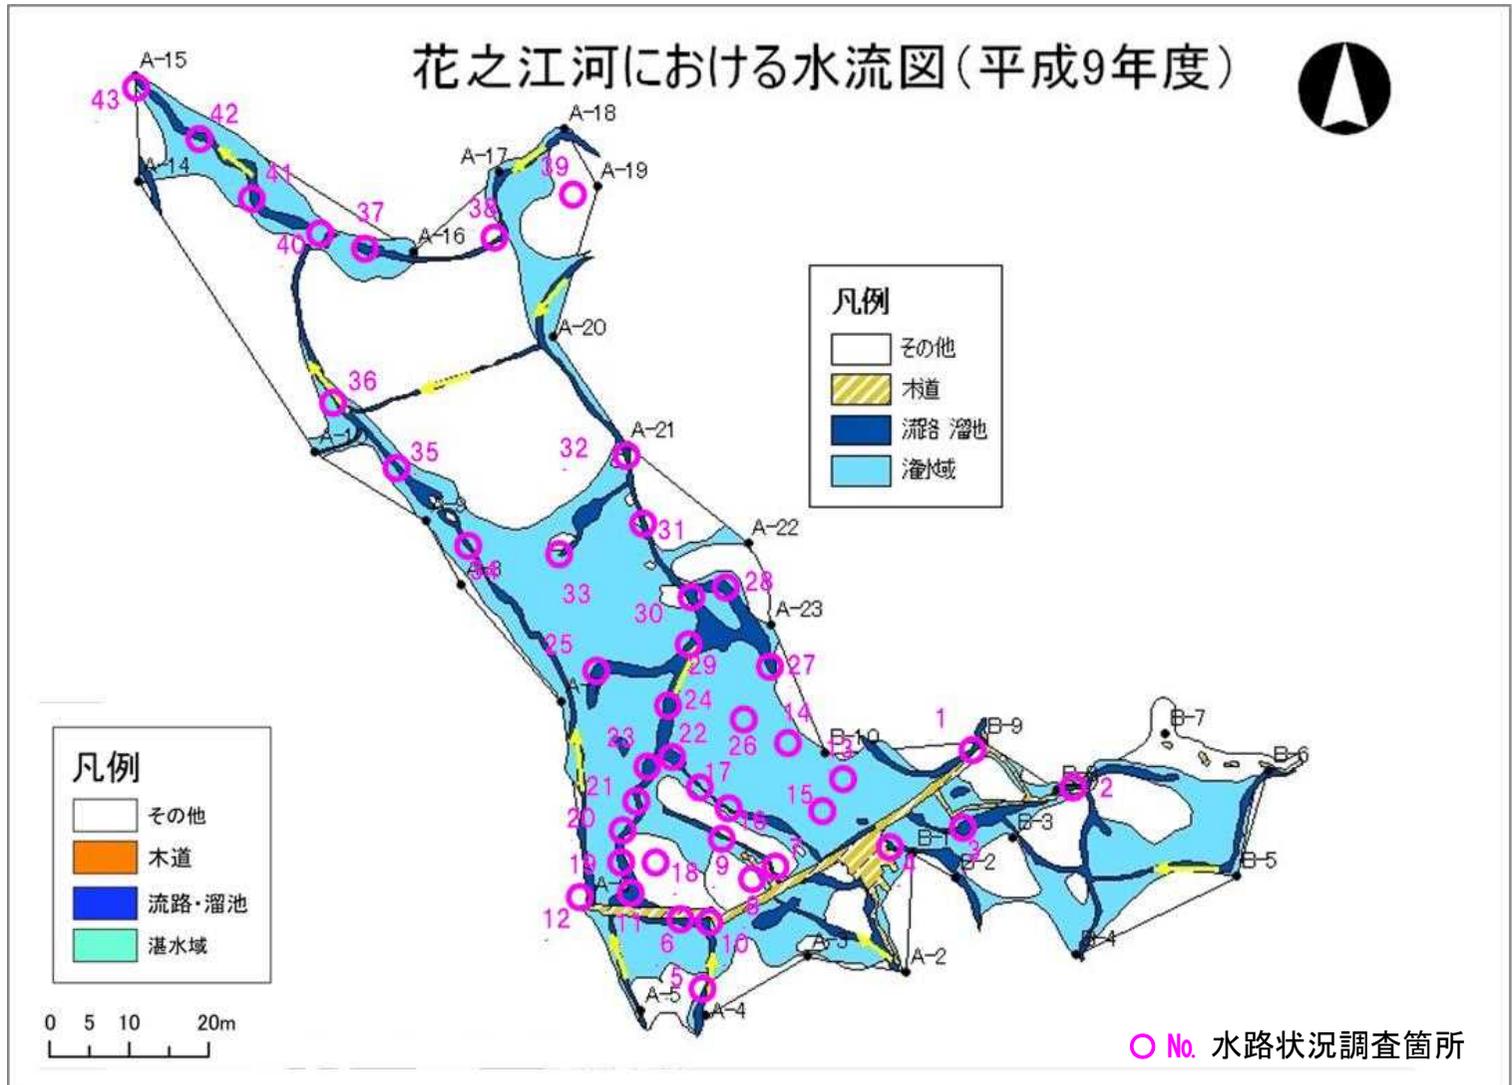
図1 花之江河における水流図(平成9年度)

花之江河		平成9年度					
No.	流路幅 (m)	深さ (m)	路床被覆物	被覆深 (cm)	流入土砂堆積や 流路侵食の状況	堆積深 (cm)	備考
1	0.8	0.15		0.0	木道下にマサ堆積、流路の横侵食が顕著	0.5	黒味方向からの流入流路
2	1.4	0.30	落葉とデトリタス（マサ堆積上）	2.5	上流からの流入土砂（マサ）が堆積	2.0	石塚方向からの流入流路
3	1.4	0.15	落葉とデトリタス（マサ堆積上）	2.0	上流からの流入土砂（マサ）が堆積	3.0	デッキ下の流路
4	1.1	0.25		0.0	上流からの流入土砂（マサ）が堆積	1.0	デッキ下の流路、イグサが密に生育
5	0.8	0.35	落葉とデトリタス（マサ堆積上）	3.5	上流からの流入土砂（マサ）が堆積	2.5	南西方向からの流入流路
6	0.7	0.25	落葉とデトリタス（マサ堆積上）	3.0	上流からの流入土砂（マサ）が堆積	1.0	木道に流路を塞がれ木道脇を流下
7	0.3	0.15		0.0		0.0	木道下を流れ出した流路
8	0.0	0.00		0.0		0.0	ミズゴケ等生育（非流路・陸域）
9	1.0	0.20		0.0	上流からの流入土砂（マサ）が堆積	1.0	流下してきたマサが一面に薄く堆積
10	0.6	0.25	落葉とデトリタス（マサ堆積上）	3.0	上流からの流入土砂（マサ）が堆積	1.0	流路が木道下に淵を作り流入
11	0.8	0.30	落葉とデトリタス（マサ堆積上）	2.0	上流からの流入土砂（マサ）が堆積	1.0	木道下を流れる流路が流出
12	1.4	0.05		0.0	登山道からの流入土砂（マサ・小礫）が堆積	15.0	豪雨時に登山道から土砂が流入し堆積
13	0.0	0.00		0.0		0.0	コハリスゲ等生育（非流路・冠水域）
14	0.0	0.00		0.0		0.0	コハリスゲ等生育（非流路・冠水域）
15	0.4	0.40		0.0		0.0	コハリスゲ等生育（非流路・豪雨時湧水口）
16	1.8	0.10		0.0		0.0	流路にコハリスゲ等が生育
17	0.9	0.25		0.0	流路の縦横侵食地	0.0	流路の法面・路床の所々に泥炭露出

18	1.0	0.10		0.0		0.0	コハリスゲ等生育（非流路・豪雨時湧水口）
19	0.5	0.15		0.0	縦浸食が顕著に見られる	0.0	流路法面、路床の所々に泥炭露出
20	1.2	0.05	落葉とデトリタス（マサ堆積上）	1.5	一部のコハリスゲ等根系域が侵食、一方でマサ堆積	1.0	コハリスゲ等が生育する流路にマサが部分的に堆積
21	1.4	0.15		0.0	一部のコハリスゲ等根系域が侵食、一方でマサ堆積	1.0	コハリスゲ等が生育する流路にマサが部分的に堆積
22	0.8	0.30		0.0	縦浸食が顕著に見られる	0.0	流路法面、路床の所々に泥炭露出
23	0.8	0.25	デトリタス	1.0	横浸食が顕著に見られる	0.0	流路法面、路床の所々に泥炭露出
24	1.1	0.25		0.0	横浸食が顕著に見られる	0.0	流路法面、路床の所々に泥炭露出
25	1.4	0.05	デトリタス	1.0		0.0	コハリスゲ等が生育する浅い流路
26	0.0	0.00		0.0		0.0	コハリスゲ等生育（非流路・冠水域）
27	1.2	0.20	デトリタス（マサ堆積上）	2.0	上流からの流入土砂（マサ）が堆積	2.0	常時冠水池入口。マサ堆積の上にデトリタスが堆積
28	2.5	0.05		0.0	登山道からの流入土砂（マサ・小礫）が堆積	12.0	登山道からの土砂（マサ）流入箇所
29	0.6	0.45	デトリタス（マサ堆積上）	1.0	流路の縦横侵食顕著だが、一部路床にはマサが堆積	1.5	流路法面、路床の所々に泥炭露出
30	0.5	0.25		0.0	流路の縦横侵食顕著だが、一部路床にはマサが堆積	1.5	流路法面、路床の所々に泥炭露出
31	0.8	0.35		0.0	流路の縦横侵食顕著だが、一部路床にはマサが堆積	1.0	流路法面、路床の所々に泥炭露出
32	0.8	0.20		0.0	流路の縦横侵食顕著だが、一部路床にはマサが堆積	1.0	流路法面、路床の所々に泥炭露出
33	1.2	0.20		0.0		0.0	湧水口
34	1.0	0.45		0.0		0.0	豪雨時のみ流下。流路法面や路床の一部に花崗岩や幸屋火砕流が露出

35	0.8	0.45		0.0		0.0	豪雨時のみ流下。流路法面や路床の一部に花崗岩や幸屋火砕流が露出
36	1.0	0.35		0.0	流路の縦横侵食顕著だが、一部路床にはマサが堆積	1.0	流路法面や路床の一部に花崗岩が露出
37	1.2	0.65	デトリタス（マサ堆積上）	1.0	上流からの流入土砂（マサ）が堆積	2.0	流れが淵を形成
38	0.3	0.25		0.0	縦浸食が顕著に見られる	0.0	ミズゴケ等生育内を泥炭とマサを侵食し流下
39	0.0	0.00		0.0		0.0	ミズゴケ等生育（非流路・陸域）
40	0.4	0.35	デトリタス（マサ堆積上）	3.5	上流からの流入土砂（マサ）が堆積	7.0	流れが緩く、路床のマサ堆積物上にデトリタス堆積
41	1.6	0.40	デトリタス（マサ堆積上）	5.0	上流からの流入土砂（マサ）が堆積	10.0	流れが緩く、路床のマサ堆積物上にデトリタス堆積
42	0.7	0.40	デトリタス（マサ堆積上）	4.5	上流からの流入土砂（マサ）が堆積	8.0	流れが緩く、路床のマサ堆積物上にデトリタス堆積
43	0.6	0.40	デトリタス（マサ堆積上）	1.5	上流からの流入土砂（マサ）が堆積	1.5	湿原からの流路の流出口

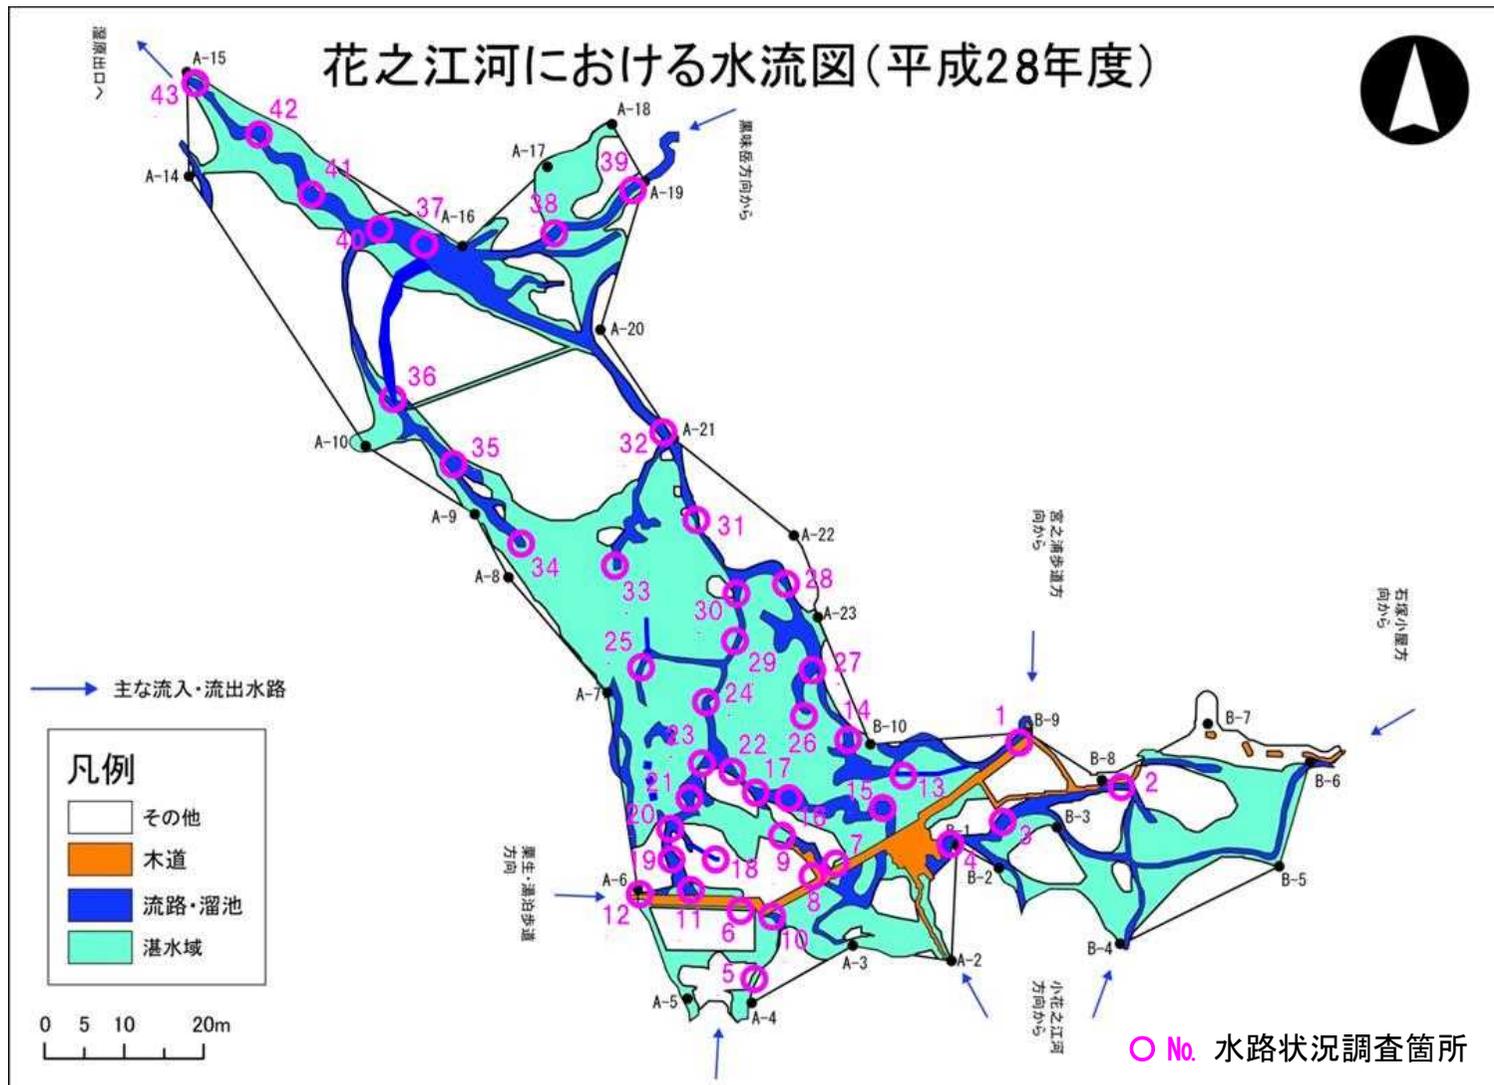
図2 花之江河における水流図(平成28年度)

No.	流路幅 (m)	深さ (m)	路床被覆物	被覆深 (cm)	流入土砂の堆積や 流路侵食の状況	堆積深 (cm)	備考
1	1.2	0.20		0.0	流路の縦横侵食が顕著	0.0	黒味方向からの流入流路
2	1.5	0.30	一部に落葉とデトリタス(マサ堆積上)	0.5	上流からの流入土砂(マサ)が堆積	1.0	石塚方向からの流入流路
3	1.5	0.20	一部に落葉とデトリタス(マサ堆積上)	0.5	上流からの流入土砂(マサ)が堆積	2.0	
4	1.2	0.30		0.0	上流からの流入土砂(マサ)が堆積	1.0	デッキ下の流路、イグサがほとんど消滅
5	1.0	0.40	一部に落葉とデトリタス(マサ堆積上)	1.0	上流からの流入土砂(マサ)が堆積	1.0	南西方向からの流入流路
6	0.7	0.30	落葉(シカ柵脇と水路に沿って)	35.0		0.0	シカ柵に落葉が掛っかり厚く堆積
7	0.4	0.15		0.0		0.0	木道下から流れ出した流路
8	0.3	0.10		0.0	ミズゴケ等生育が侵食された新規流路	0.0	木道下から流れ出した流路。路床にコハリスゲ等生育
9	1.2	0.25		0.0	上流からの流入土砂(マサ)が堆積	1.0	流下してきたマサが一面に薄く堆積
10	0.8	0.30	一部に落葉とデトリタス(マサ堆積上)	0.5	上流からの流入土砂(マサ)が堆積	0.5	流路が木道下に淵を作り流入
11	0.7	0.35	一部に落葉とデトリタス(マサ堆積上)	0.5	上流からの流入土砂(マサ)が堆積	0.5	シカ柵脇流路が木道に流入
12	1.7	0.05		0.0	登山道からの流入土砂(マサ・小礫)が堆積	2.0	粟生歩道方向からの流入流路。H12年排土箇所。
13	0.8	0.25		0.0		0.0	以前のコハリスゲ等生育、その後湧水地となり、現在は新規水路
14	1.4	0.10		0.0		0.0	以前のコハリスゲ等生育、現在は新規水路
15	1.0	0.70	一部にデトリタス	0.5		0.0	以前の豪雨時湧水口、現在は新規水路、一部幸屋火砕流露出
16	2.3	0.15		0.0	コハリスゲ等根系域が著しく侵食され流出	0.0	シカ踏跡により法面及び路床に泥炭露出

17	1.7	0.40		0.0	著しい流路の縦横侵食地	0.0	シカ踏跡により法面及び路床に泥炭露出
18	1.5	0.15		0.0		0.0	以前のコハリスゲ等生育、その後湧水地となり、現在は新規水路
19	0.6	0.30	一部に落葉とデトリタス(マサ堆積上)	0.5	縦浸食が顕著に見られる	0.0	法面から路床に基岩(花崗岩)露出
20	1.8	0.05	一部に落葉とデトリタス(マサ堆積上)	0.5	一部のコハリスゲ等根系域が侵食、一方でマサ堆積	0.5	路床シカ食跡・踏跡顕著
21	2.0	0.20		0.0	一部のコハリスゲ等根系域が侵食、一方でマサ堆積	0.5	路床シカ食跡・踏跡顕著
22	0.8	0.50	一部にデトリタス	0.5	縦浸食が顕著に見られる	0.0	シカ踏跡により法面及び路床の一部に泥炭露出
23	1.4	0.30	一部にデトリタス	0.5	横浸食が顕著に見られる	0.0	シカ踏跡により法面及び路床の一部に泥炭露出
24	1.1	0.50	一部にデトリタス	0.5	縦横浸食が顕著に見られる	0.0	シカ踏跡により法面及び路床の一部に泥炭露出
25	1.4	0.05	デトリタス	1.0		0.0	路床シカ食跡・踏跡顕著
26	1.4	0.05		0.0		0.0	以前のコハリスゲ等生育、湧水口、路床シカ食跡・踏跡顕著
27	1.2	0.20	デトリタス(マサ堆積上)	1.0	上流からの流入土砂(マサ)が堆積	2.0	常時冠水池入口
28	2.5	0.15	一部にデトリタス(マサ堆積上)	0.5	上流からの流入土砂(マサ)が堆積	2.0	かつての登山道からの土砂流入箇所(現在は土砂流入が少ない)
29	1.2	0.55	デトリタス(マサ堆積上)	0.5	流路の縦横侵食顕著だが、一部路床にはマサが堆積	1.0	
30	0.4	0.60		0.0	流路の縦横侵食顕著だが、一部路床にはマサが堆積	1.0	
31	1.1	0.60		0.0	流路の縦横侵食顕著だが、一部路床にはマサが堆積	0.5	
32	1.0	0.40		0.0	流路の縦横侵食顕著だが、一部路床にはマサが堆積	0.5

33	1.2	0.20		0.0		0.0	湧水口、法面シカ踏跡あり
34	1.3	0.55		0.0		0.0	豪雨時のみ流下。流路法面や路床に花崗岩や幸屋火砕流が露出
35	1.2	0.60		0.0		0.0	豪雨時のみ流下。流路法面や路床に花崗岩や幸屋火砕流が露出
36	1.6	0.40		0.0	流路の縦横侵食顕著だが、一部路床にはマサが堆積	0.5	一部法面から路床に基岩(花崗岩)露出
37	1.4	0.80	デトリタス(マサ堆積上)	1.0	上流からの流入土砂(マサ)が堆積	2.0	流れが淵を形成
38	0.4	0.45		0.0	縦浸食が顕著に見られる	0.0	
39	0.3	0.45		0.0	ミズゴケ等生育が侵食された新規流路	0.0	一部流路法面や路床に花崗岩露出
40	1.6	0.20	デトリタス(マサ堆積上)	2.0	上流からの流入土砂(マサ)が堆積	5.0	流れが緩く、路床のマサ堆積物上にデトリタス堆積
41	2.0	0.40	デトリタス(マサ堆積上)	3.0	上流からの流入土砂(マサ)が堆積	8.0	流れが緩く、路床のマサ堆積物上にデトリタス堆積
42	0.8	0.40	デトリタス(マサ堆積上)	2.0	上流からの流入土砂(マサ)が堆積	6.0	流れが緩く、路床のマサ堆積物上にデトリタス堆積
43	0.6	0.45	デトリタス(マサ堆積上)	1.0	上流からの流入土砂(マサ)が堆積	1.5	湿原からの流路の流出口

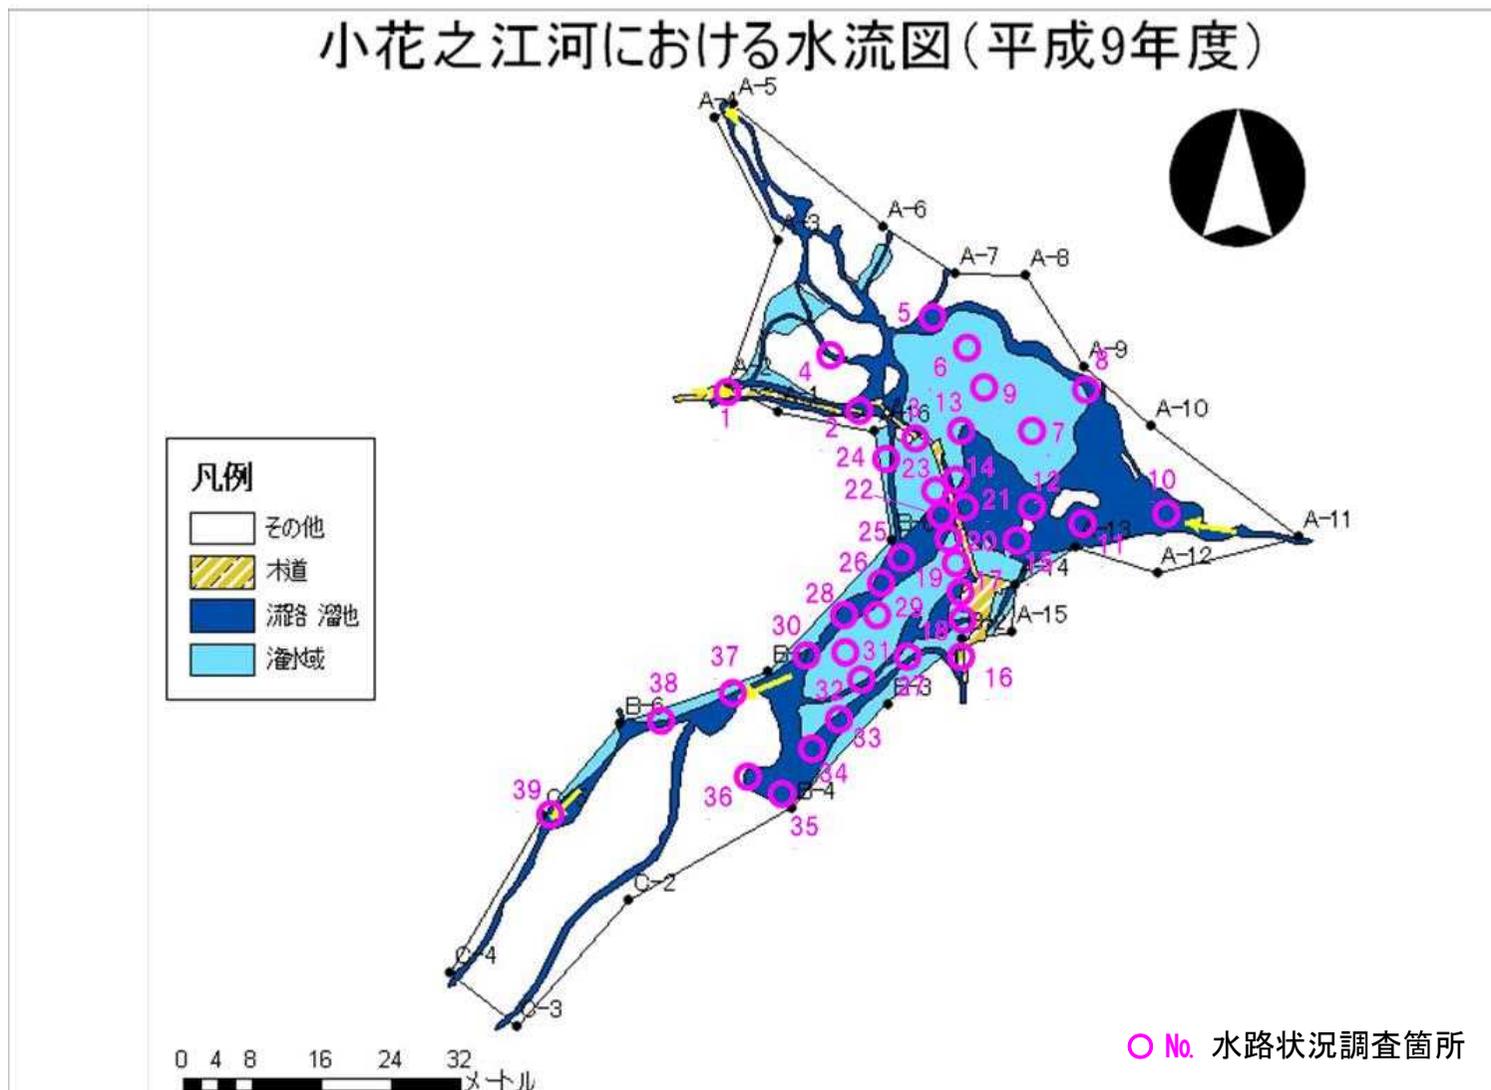
図6 小花之江河における水流図(平成9年度)

No.	流路幅 (m)	深さ (m)	路床被覆物	被覆深 (cm)	流入土砂堆積や 流路侵食の状況	堆積深 (cm)	備考
1	0.6	0.15		0.0	登山道からの流入土砂（マサ・小礫）が堆積	1.5	花之江河方向の登山道からの流入流路、木道脇を流下
2	0.5	0.20		0.0	登山道からの流入土砂（マサ・小礫）が堆積	1.5	木道脇、下を流下
3	0.3	0.15		0.0	登山道からの流入土砂（マサ・小礫）が堆積	1.5	木道脇を流下
4	1.4	0.20	落葉とデトリタス	1.0		0.0	水路内の湧水口
5	1.4	0.20	落葉とデトリタス	1.0		0.0	
6	0.0	0.00		0.0		0.0	ミズゴケ等生育（陸域）
7	2.0	0.10	落葉とデトリタス	1.0		0.0	コハリスゲ等生育（非流路・冠水域）
8	1.0	0.20	落葉とデトリタス	2.0		0.0	水路内の湧水口
9	1.5	0.70	落葉とデトリタス	1.0		0.0	コハリスゲ等生育（非流路・冠水域）
10	2.0	0.20	落葉とデトリタス（部分的）	0.5		0.0	コハリスゲ等が生育（冠水域）合間にデトリタス等堆積
11	2.0	0.20	落葉とデトリタス（部分的）	2.0		0.0	コハリスゲ等が生育（冠水域）合間にデトリタス等堆積
12	1.4	0.25	落葉とデトリタス（部分的）	1.0		0.0	コハリスゲ等が生育（冠水域）合間にデトリタス等堆積
13	2.0	0.15	落葉とデトリタス（部分的）	1.0		0.0	コハリスゲ等が生育（冠水域）合間にデトリタス等堆積
14	2.0	0.15	落葉とデトリタス（部分的）	1.0		0.0	コハリスゲ等が生育（冠水域）合間にデトリタス等堆積
15	2.0	0.15	落葉とデトリタス（部分的）	1.0		0.0	コハリスゲ等が生育（冠水域）合間にデトリタス等堆積
16	0.4	0.15		0.0	登山道からの流入土砂（マサ・小礫）が堆積	15.0	登山道からの土砂流入が堆積、豪雨時のみ流路
17	2.0	0.05		0.0	登山道からの流入土砂（マサ・小礫）が堆積	7.5	登山道からの土砂流入が堆積、豪雨時のみ流路

18	2.0	0.05		0.0	登山道からの流入土砂（マサ・小礫）が堆積	10.0	登山道からの土砂流入が堆積、豪雨時のみ流路
19	2.0	0.05		0.0	登山道からの流入土砂（マサ・小礫）が堆積	7.5	登山道からの土砂流入が堆積、豪雨時のみ冠水域となる
20	1.4	0.05		0.0	登山道からの流入土砂（マサ・小礫）が堆積	2.0	豪雨時のみ冠水域となる
21	1.2	0.15	落葉とデトリタス（マサ堆積上）	5.5	上流からの流入土砂（マサ）が堆積	5.0	路床の堆積マサの上に厚い落葉等が溜っている
22	1.2	0.15	落葉とデトリタス（マサ堆積上）	4.5	上流からの流入土砂（マサ）が堆積	5.0	路床の堆積マサの上に厚い落葉等が溜っている
23	1.0	0.05	デトリタス	0.5		0.0	コハリスゲ等が生育（冠水域）合間にデトリタスが堆積
24	1.6	0.05	デトリタス（マサ堆積上）	2.0	上流からの流入土砂（マサ）が堆積	1.5	コハリスゲ等が生育（冠水域）合間にマサとデトリタスが堆積
25	1.6	0.05	デトリタス（マサ堆積上）	2.5	上流からの流入土砂（マサ）が堆積	2.0	コハリスゲ等が生育（冠水域）合間にマサとデトリタスが堆積
26	2.0	0.05		0.0		0.0	コハリスゲ等生育（非流路・冠水域）
27	1.6	0.05		0.0		0.0	コハリスゲ等生育（非流路・冠水域）
28	1.0	0.15	デトリタス	0.5		0.0	水路内にコハリスゲ等生育
29	2.0	0.05		0.0		0.0	コハリスゲ等生育（非流路・冠水域）
30	1.5	0.15	デトリタス	0.5		0.0	水路内にコハリスゲ等生育
31	1.6	0.05		0.0		0.0	コハリスゲ等生育（非流路・冠水域）
32	0.6	0.05		0.0		0.0	ミズゴケ等生育（非流路・冠水域）
33	1.8	0.05		0.0		0.0	コハリスゲ等生育（非流路・冠水域）
34	1.0	0.05		0.0		0.0	コハリスゲ等生育（非流路・冠水域）
35	2.2	0.10	デトリタス	5.0		0.0	常時冠水池、また無降雨時の水の多くは地中に浸透

36	1.8	0.15	デトリタス	5.0		0.0	常時冠水池、また無降雨時の水の多くは地中に浸透
37	1.4	0.20	デトリタス（マサ堆積上）	3.5	上流からの流入土砂（マサ）が堆積	2.0	流れが淵を形成
38	1.9	0.15	デトリタス（マサ堆積上）	3.5	上流からの流入土砂（マサ）が堆積	4.0	流れが淵を形成
39	1.8	0.30	デトリタス（マサ堆積上）	3.5	上流からの流入土砂（マサ）が堆積	4.0	湿原からの流路の流出口、流れが淵を形成

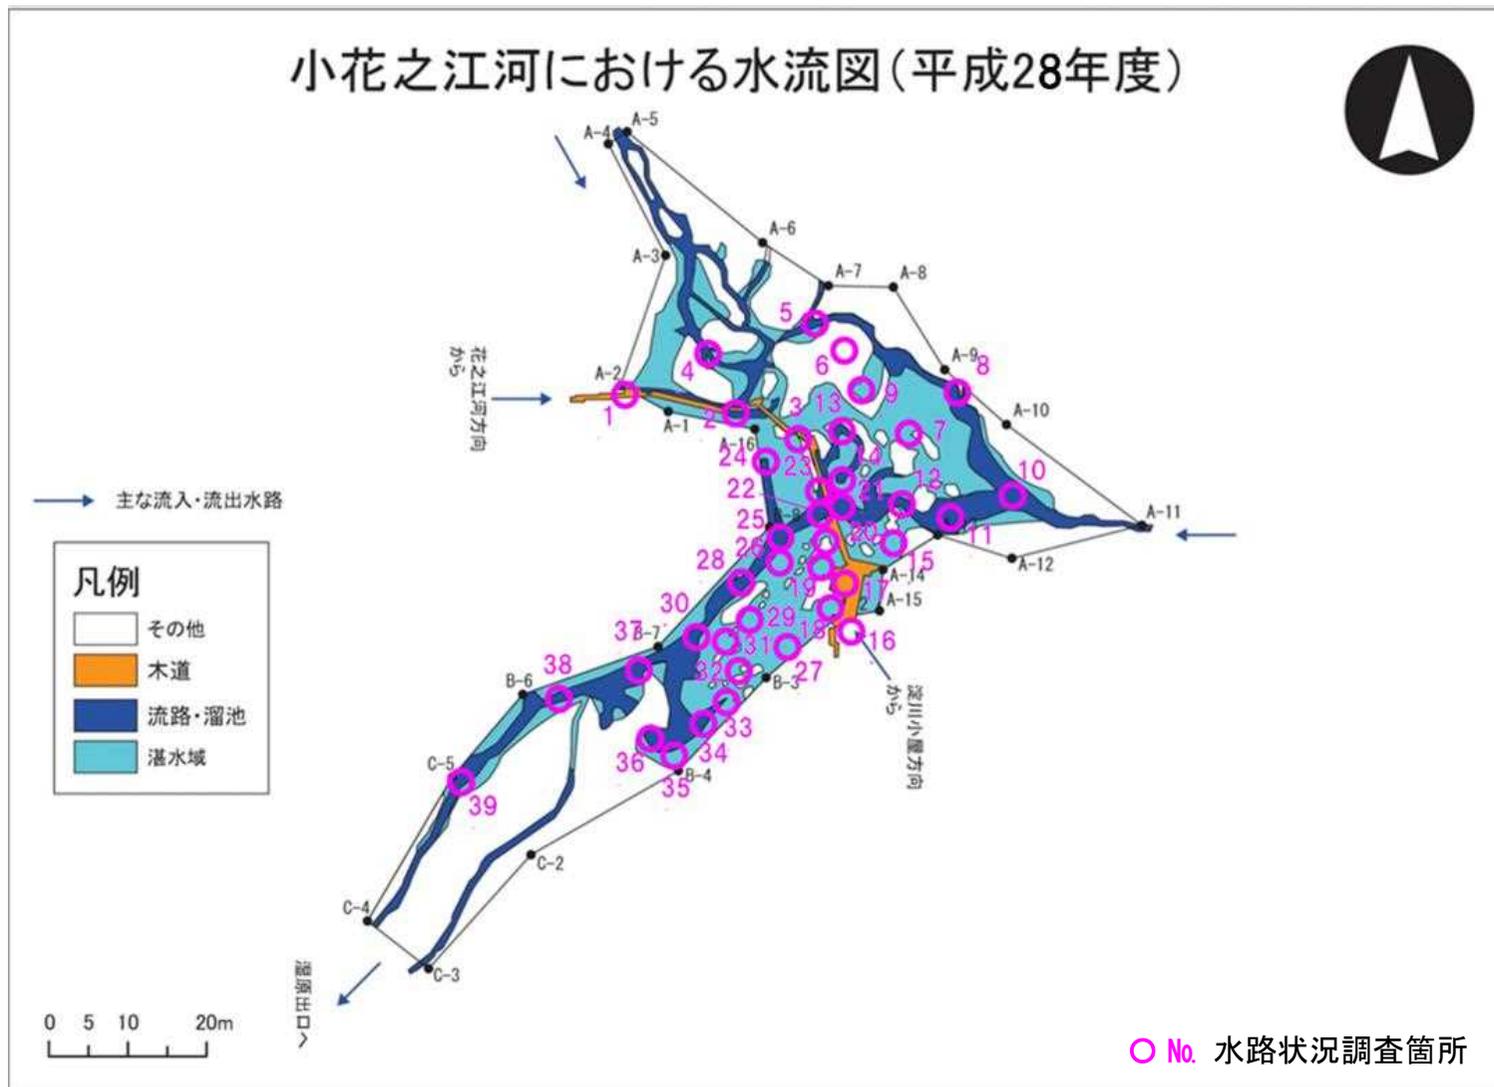
図7 小花之江河における水流図(平成28年度)

No.	流路幅 (m)	深さ (m)	路床被覆物	被覆深 (cm)	流入土砂の堆積や 流路侵食の状況	堆積深 (cm)	備考
1	0.6	0.25		0.0	木道脇が縦侵食	0.0	花之江河方向の登山道からの流入流路、木道脇を流下
2	0.5	0.30		0.0	木道下が縦侵食	0.0	木道脇、下を流下
3	0.3	0.25		0.0	木道脇が縦侵食	0.0	木道脇を流下
4	1.6	0.20	デトリタス	0.5		0.0	湧水口、シカ食跡・踏跡により一部の泥炭が露出
5	1.6	0.20	デトリタス	0.5		0.0	シカ食跡・踏跡により一部の泥炭が露出
6	0.0	0.00		0.0		0.0	シカヌタ場、泥炭が露出
7	2.0	0.10	デトリタス	0.5		0.0	シカ食跡・踏跡により一部の泥炭が露出
8	1.2	0.20	落葉とデトリタス（部分的）	2.0		0.0	シカ食跡・踏跡により一部の泥炭が露出
9	2.0	0.70	デトリタス	0.5		0.0	シカ食跡・踏跡により一部の泥炭が露出
10	2.0	0.25	落葉とデトリタス（部分的）	0.5		0.0	コハリスゲ等の合間にデトリタス堆積、シカ食跡・踏跡多い
11	2.0	0.25	落葉とデトリタス（部分的）	0.5		0.0	コハリスゲ等の合間にデトリタス堆積、シカ食跡・踏跡多い
12	1.4	0.30	落葉とデトリタス（部分的）	0.5		0.0	コハリスゲ等の合間にデトリタス堆積、シカ食跡・踏跡多い
13	2.0	0.20	デトリタス（部分的）	0.5		0.0	シカ食跡・踏跡により泥炭が露出
14	2.0	0.20	デトリタス（部分的）	0.5		0.0	シカ食跡・踏跡により泥炭が露出
15	2.0	0.20	デトリタス（部分的）	0.5		0.0	シカ食跡・踏跡により泥炭が露出
16	0.4	0.25		0.0	登山道からの流入土砂（マサ・小礫）が堆積	5.0	登山道からの土砂流入が堆積、豪雨時のみ流路
17	2.0	0.05		0.0	登山道からの流入土砂（マサ・小礫）が堆積	3.0	登山道からの土砂流入が堆積、豪雨時のみ流路

18	2.0	0.05		0.0	登山道からの流入土砂（マサ・小礫）が堆積	5.0	登山道からの土砂流入が堆積、豪雨時のみ流路
19	2.0	0.05		0.0	登山道からの流入土砂（マサ・小礫）が堆積	4.0	登山道からの土砂流入が堆積、豪雨時のみ冠水域となる
20	1.4	0.05		0.0	登山道からの流入土砂（マサ・小礫）が堆積	1.0	豪雨時のみ冠水域となる
21	1.4	0.15	一部に落葉とデトリタス（マサ堆積上）	1.0	上流からの流入土砂（マサ）が堆積	4.5	以前は落葉等の溜りだったが、現在は流されマサが目立つ
22	1.7	0.15	一部に落葉とデトリタス（マサ堆積上）	1.0	上流からの流入土砂（マサ）が堆積	3.5	以前は落葉等の溜りだったが、現在は流されマサが目立つ
23	1.2	0.10	デトリタス	0.5	部分的に上流からの流入土砂（マサ）が堆積	0.5	シカ食跡・踏跡により泥炭が露出
24	1.8	0.05	デトリタス	0.5	部分的に上流からの流入土砂（マサ）が堆積	0.5	シカ食跡・踏跡により泥炭が露出
25	1.8	0.05	デトリタス	0.5	部分的に上流からの流入土砂（マサ）が堆積	0.5	路床シカ食跡・踏跡顕著
26	2.0	0.05		0.0		0.0	シカ食跡・踏跡により地中堆積土砂（マサ）が露出
27	1.7	0.05		0.0		0.0	シカ食跡・踏跡により地中堆積土砂（マサ）が露出
28	1.0	0.15	デトリタス	0.5		0.0	シカ食跡・踏跡により一部の泥炭が露出
29	2.0	0.05		0.0		0.0	シカ食跡・踏跡により地中堆積土砂（マサ）が露出
30	1.8	0.15	デトリタス	0.5		0.0	シカ食跡・踏跡により一部の泥炭が露出
31	2.0	0.05		0.0		0.0	シカ食跡・踏跡により地中堆積土砂（マサ）が露出
32	0.6	0.05		0.0		0.0	シカ食跡・踏跡により地中堆積土砂（幸塵火砕流）が露出
33	2.0	0.05		0.0		0.0	シカ食跡・踏跡により一部の泥炭が露出
34	1.0	0.05		0.0		0.0	シカ食跡・踏跡により一部の泥炭が露出

35	2.2	0.10	デトリタス	1.0		0.0	常時冠水池、また無降雨時の水の多くは地中に浸透
36	1.8	0.15	デトリタス	1.0		0.0	常時冠水池、また無降雨時の水の多くは地中に浸透
37	1.4	0.25	デトリタス（マサ堆積上）	2.0	上流からの流入土砂（マサ）が堆積	4.0	流れが淵を形成
38	1.9	0.15	デトリタス（マサ堆積上）	2.0	上流からの流入土砂（マサ）が堆積	12.0	流れが淵を形成
39	1.8	0.35	デトリタス（マサ堆積上）	2.0	上流からの流入土砂（マサ）が堆積	10.0	湿原からの流路の流出口、流れが淵を形成
