高層湿原(花之江河)保全対策(素案)

1. 保全対策検討の背景

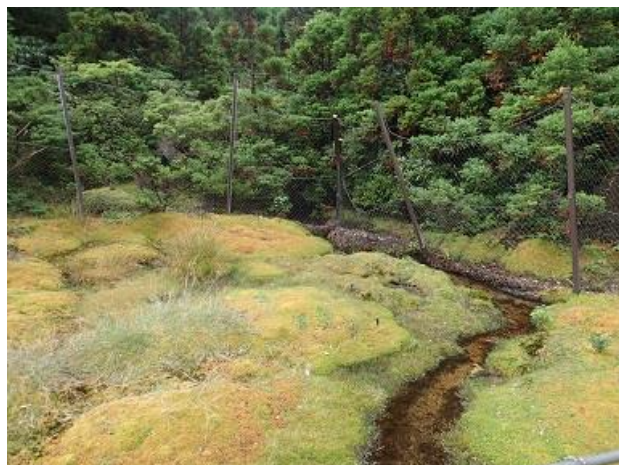
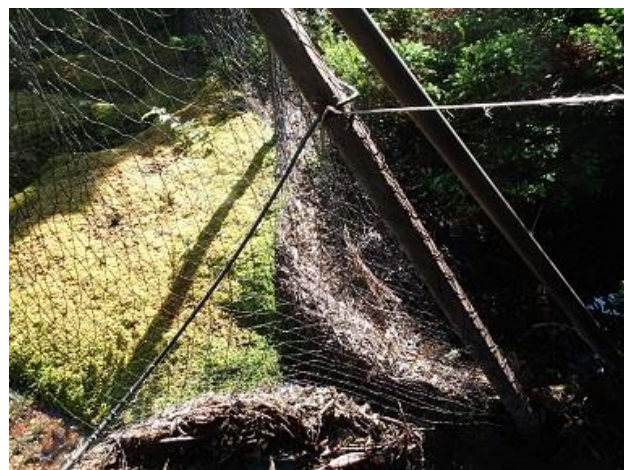
- 本来湿原全域に水が広がるべきところ、木道とシカ柵で枝条をせき止めているので、泥炭の原料である枝条が湿原内に供給されにくい状態にある。
- また、木道下には部分的に枝条が堆積しており、堆積の少ない箇所に水が集約され特定の流路からのみ湿原内に入っている状況にある。
- このため、特定の流路へ水流が集中するとともに流れが速くなり、枝条が流路に入ってきたとしても、湿原内にはとどまらず、下流まで流れてしまう状況にある。湿原内に枝条が堆積しにくい環境になっているため、泥炭形成が進みにくくなり、湿原全体の地下水位は低下していく傾向にあると推測される。
- 湿原中央部のマウンド(扇状地)はダム役割を果たしてきており、湿原に水が滞る状態を維持

シカ柵による枝条の捕捉状況

- ・ 水、土砂、枝条の疎通を妨げているシカ柵を撤去する。

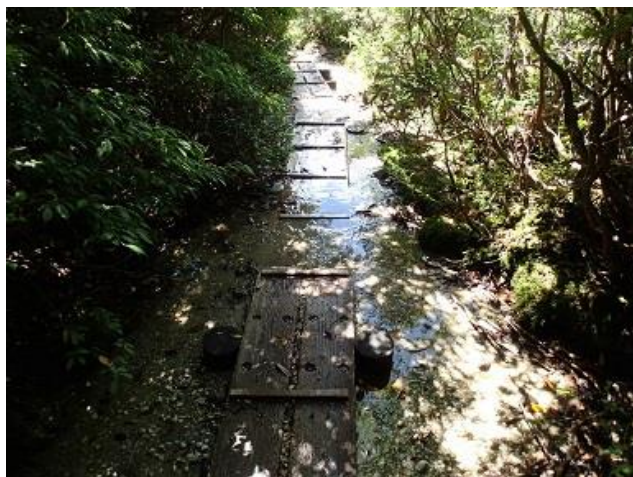
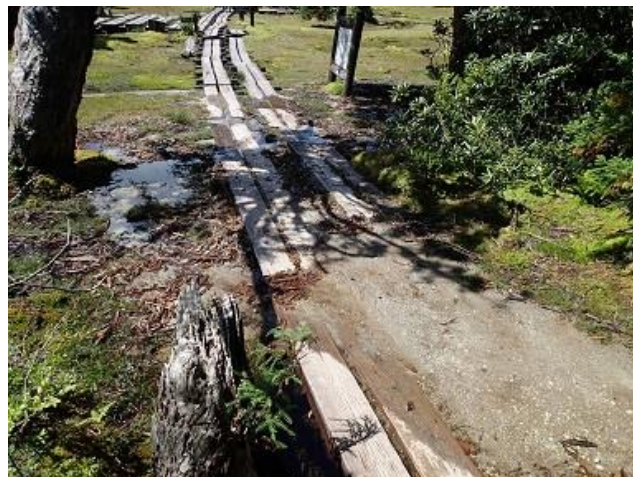
黒味歩道からの水と砂の流入の状況

- ・ 過去に設置した登山道の侵食と土砂流入を防ぐための防止策（土留め工、蛇籠）を撤去した場合、湿原内への土砂流入の有無や、流入する場合でも堆積箇所等が不確定であるため予測できないことから、侵食防止対策は引き続き講じる。

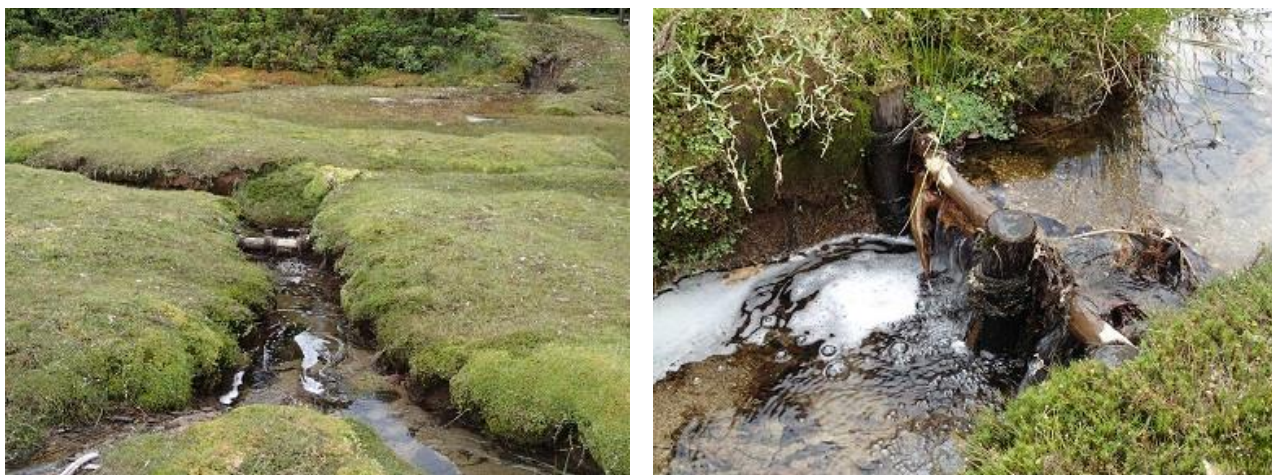
丸太木柵工の設置と堆砂の状況

- ・ 水路床の上昇、水路縦断勾配の緩和などを講じる。
- ・ 例えば、試行的保全対策で設置した丸太木柵工を嵩上げするとともに、新たに丸太木柵工を流路に複数設置し、土砂や枝条を滞留させて勾配の緩和を図る。

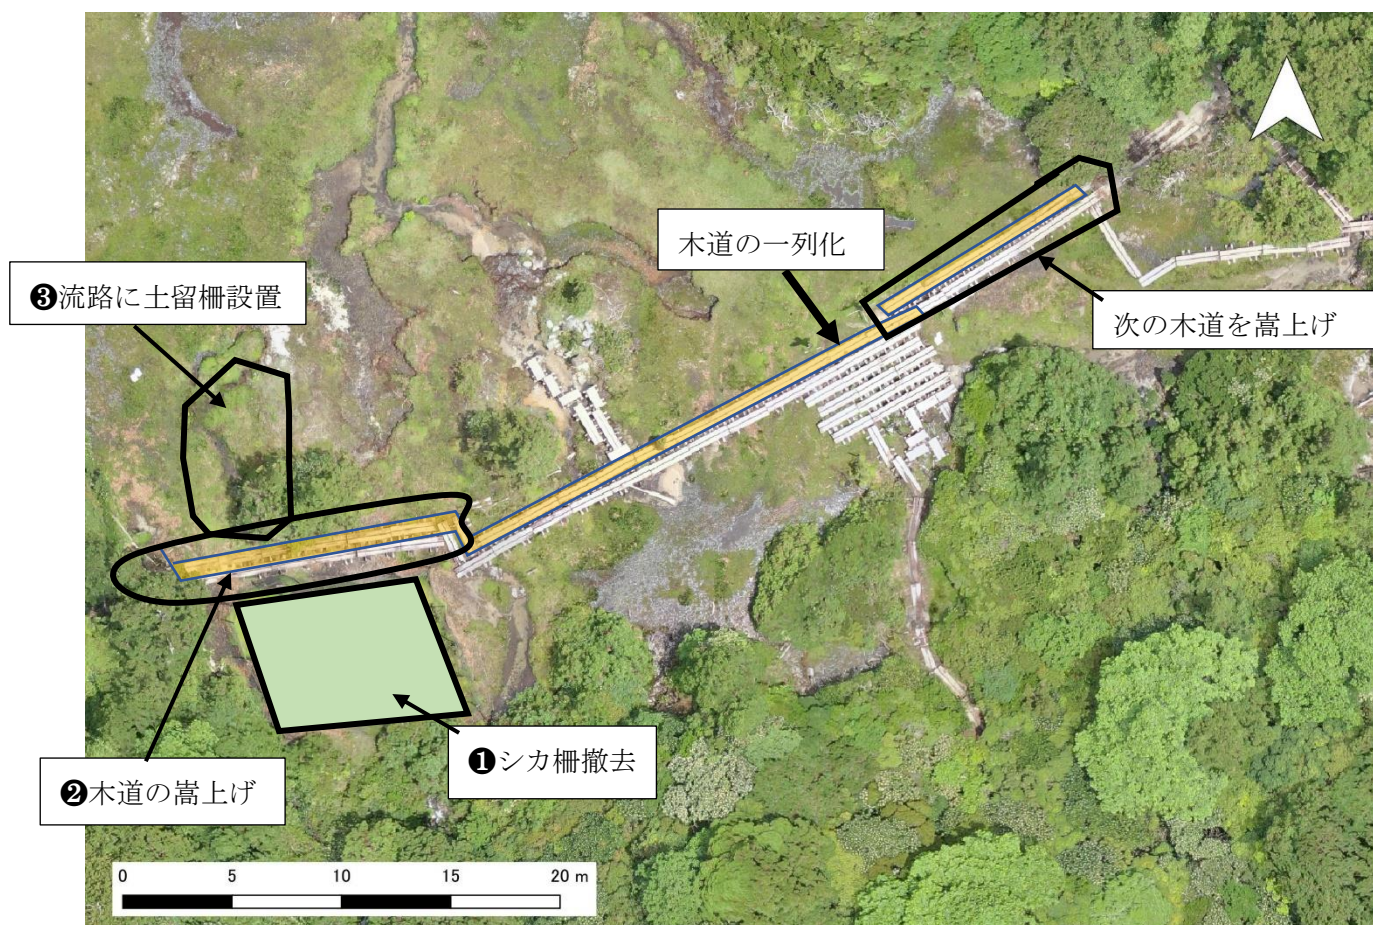
■案2

シカ柵撤去、橋脚の一部高上げ、木道の一部撤去

- 複数の流路から湿原のより広い範囲に水、土砂、枝条を行き渡らせるよう、シカ柵を撤去した上木道両端付近（栗生方面、黒味岳方面）の木道は橋桁を上げて（支柱の上に板を乗せるなど）湿原面とのクリアランスを確保して、下流へと水と枝条を流す。
- また、全体的に木道は2列を1列にするなどして、枝条や水が容易に通過できるよう阻害要因を減少させる。支柱についても数を減らす。
- 継続的なモニタリングにより高架化や一列化による流路の固定化解消等の効果や、湿原環境への負の影響も見られないことが明確となった場合は、次の高架化及び一列化を進める。
- 休憩デッキ下には流路があることから、流路上のデッキの一部だけを撤去し、枝条や水が容易に通過できるようにする。
- 木道下を水と枝条が流れて、水と枝条が湿原全面に流れるようになり、滞留地には枝条がたまりつつあることをモニタリング（流量測定、水位観測等）で確認する。
- 滞留地に枝条がたまりつつあることをモニタリングで確認できた際には、木道の橋桁を上げた場所付近の土留め柵は撤去する。

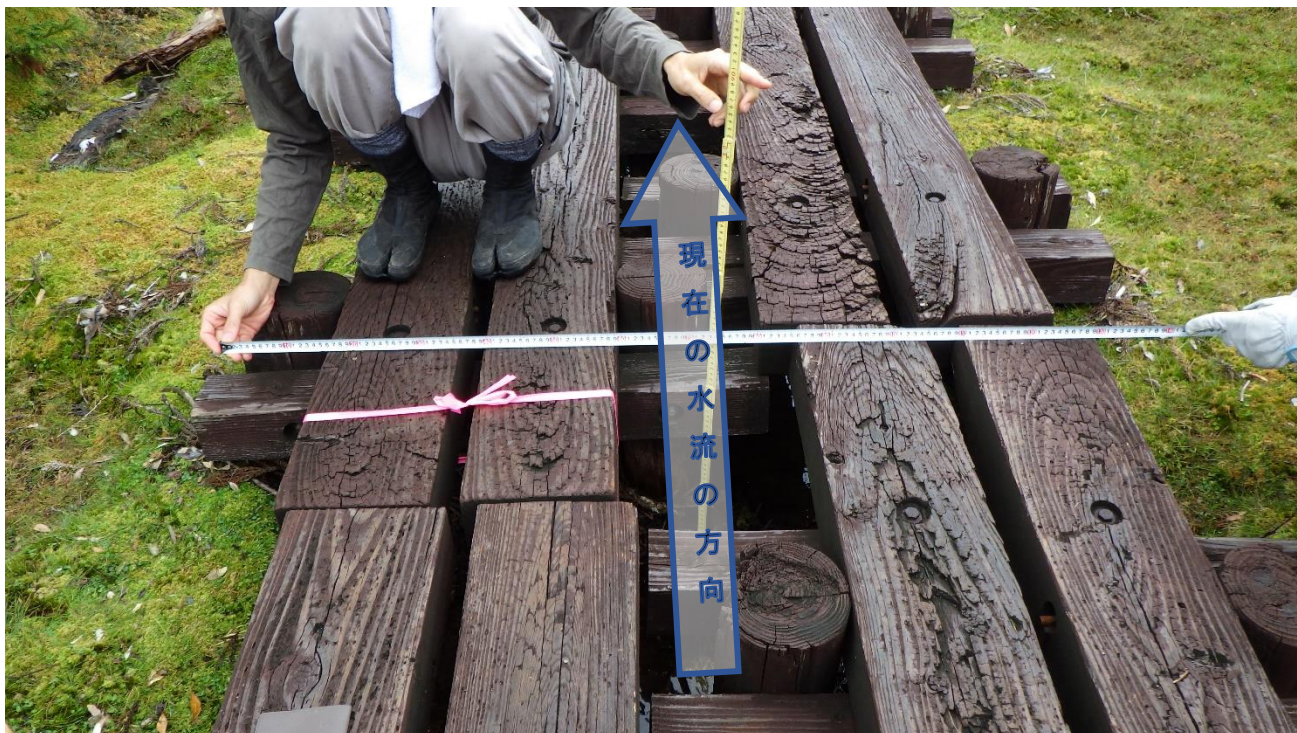
堰の設置箇所(案) 上面から撮影

- ・ 表流水を排出する機能が一部の流路に集中しているため、シカ柵撤去した上で流路内に堰（土嚢）を設置し、複数の流路から湿原のより広い範囲に水、土砂、枝条を行き渡らせるように改善する。
- ・ また、湿原内には過去に表流水の排出に使われていた流路や、湧水が発生したことにより形成された流路があるので、そちらへ水、土砂、枝条を流すように誘導する。
- ・ シカ柵の撤去に伴うシカの入込状況やそれによる植生の変化及び流路の堰き止めによる湿原への水及び枝条等泥炭源の供給状況についてモニタリング（目視、植生調査、流量測定、GPS地盤高測量等）を行う。
- ・ 令和元年度に試行的措置として設置した流路への木柵工については存続するとともに、枝条や土砂の堆積、状況についてモニタリング（目視、流量測定、GPS地盤高測量等）を行う。

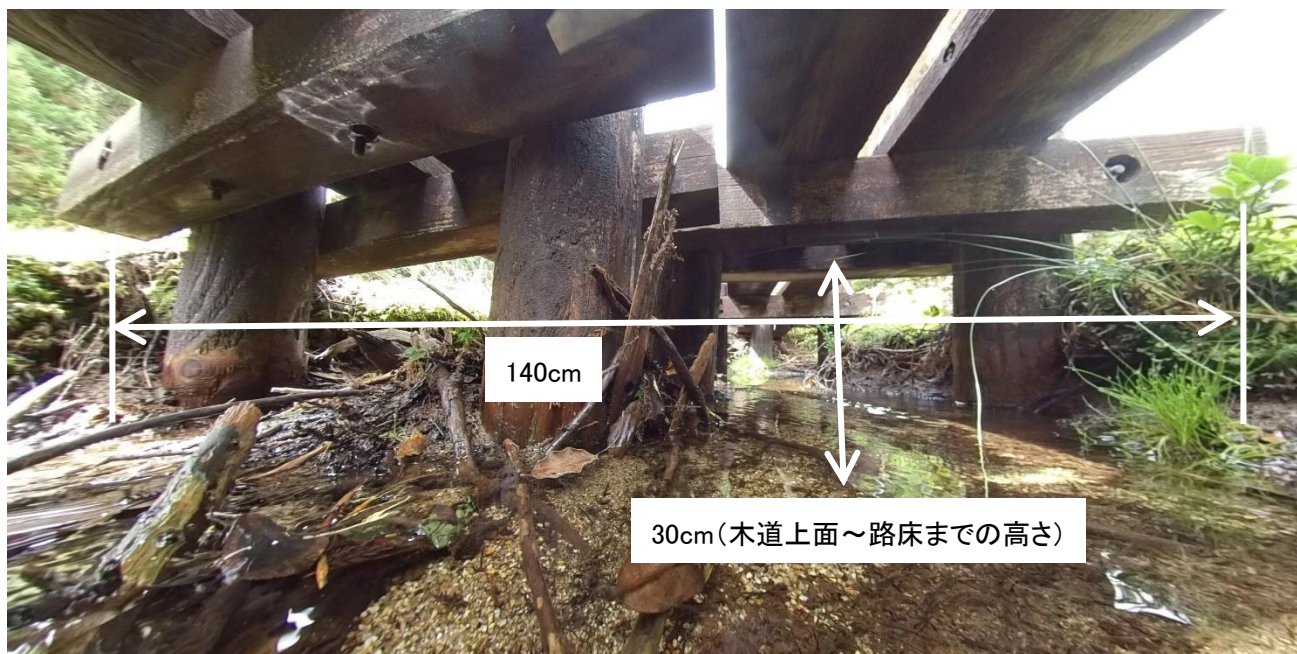
堰の設置箇所(案) 橋桁下から撮影

木道下の流路には、
横40cm×高さ27cmの土嚢を
10個程度設置する

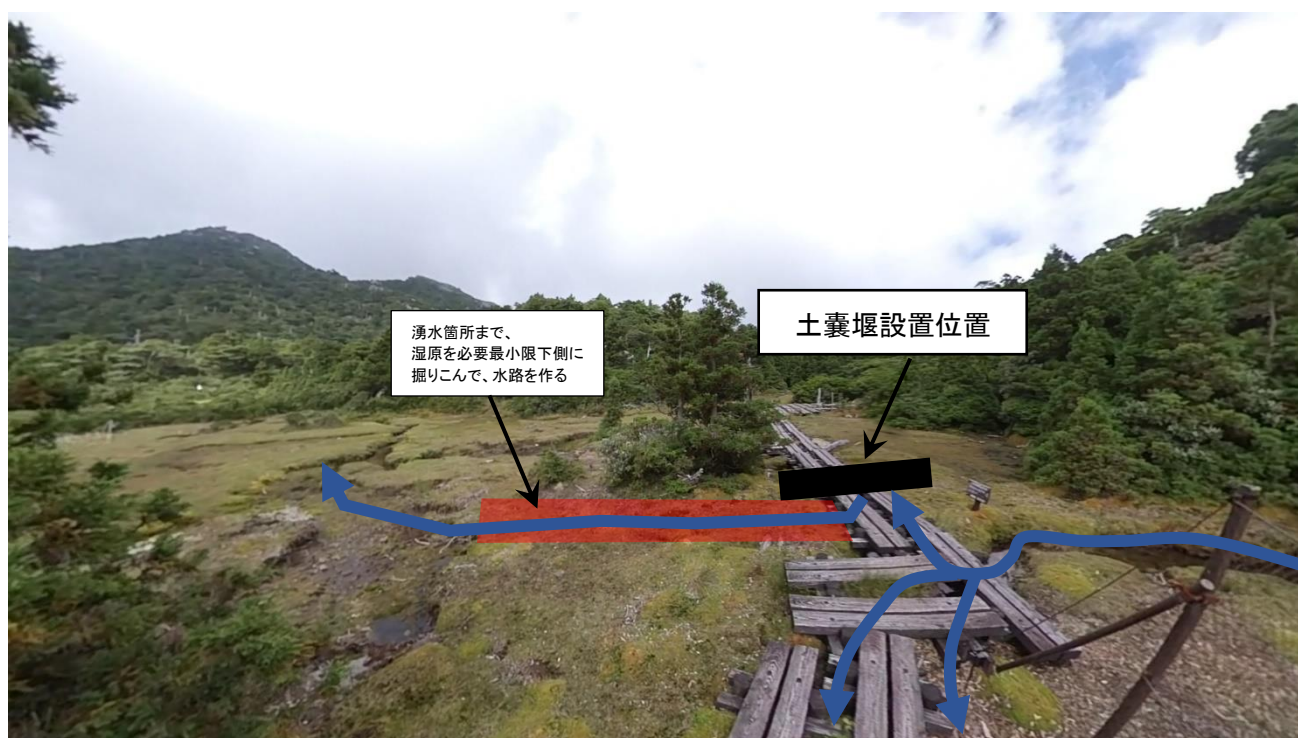
土嚢堰設置後の水の流れのイメージ
