# 縄文スギ樹勢回復措置

## 平成9年度事前調査

## 平成10年度調査

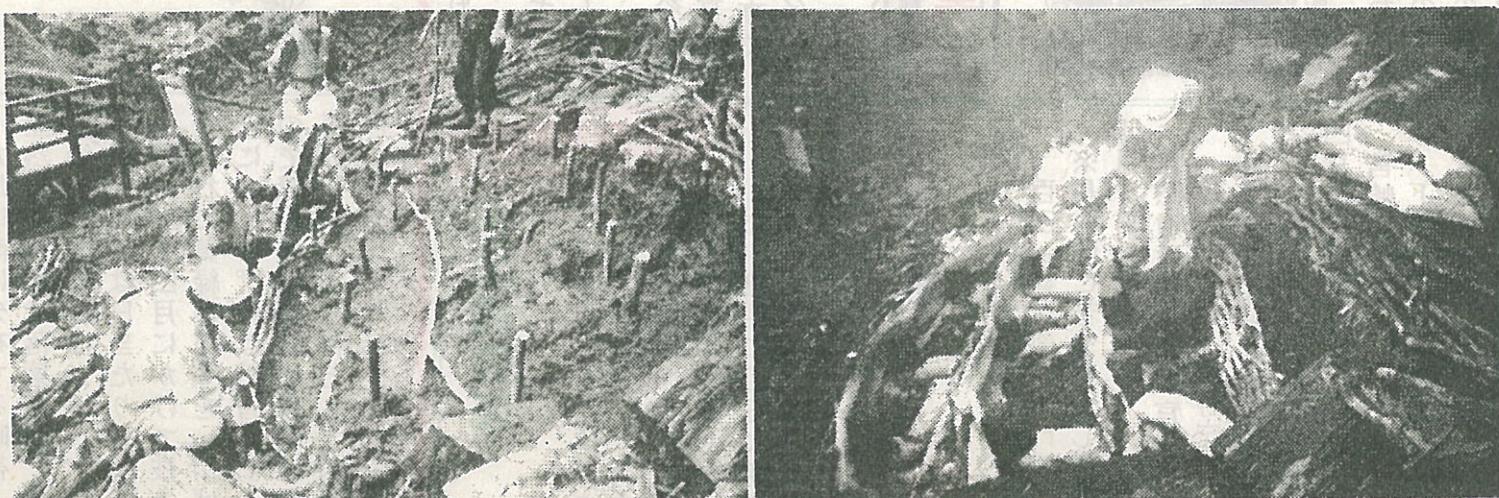
### ◎ 試験地設定状況写真

この調査結果を受け、今回の試験地では客土したA0層に土壤改良材を混合して酸性土壤を中和させ、そのA0層が流出しないように編柵工を階段状に作り流出を防ぐ対策をとり、また、排水対策としてD0パイプの設置も行った。
