## 第1号物件 車 両 概 要 書

## 第2号物件 車 両 概 要 書

## 第3号物件 車 両 概 要 書

## 第4号物件 車 両 概 要 書

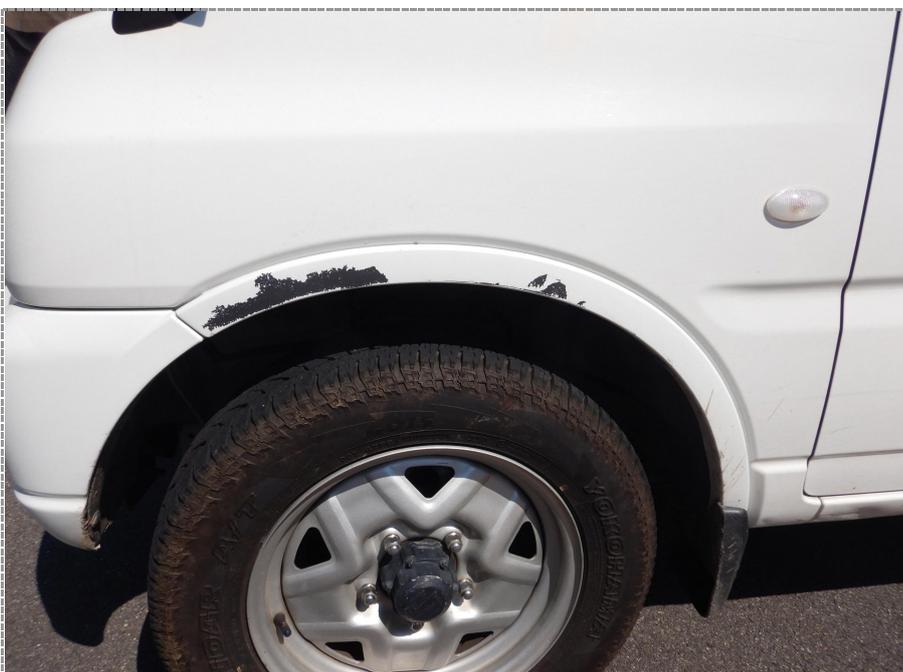
第1号物件

左側面前方、塗装剥がれ

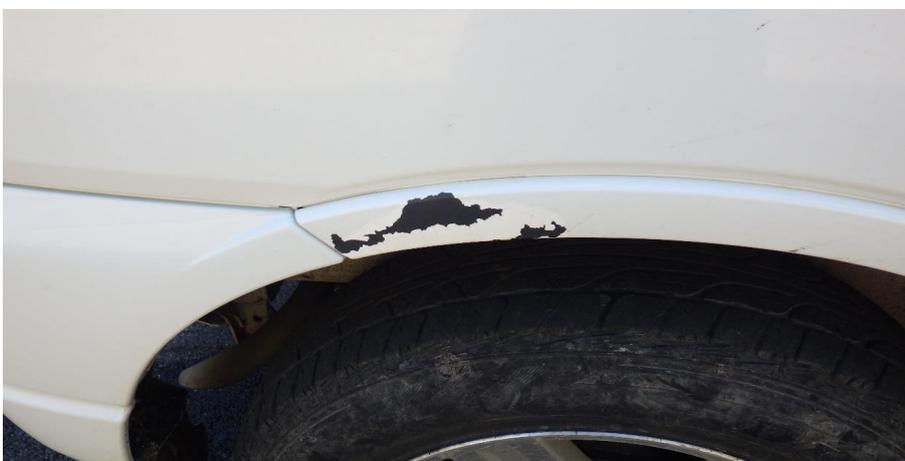
第2号物件

右後部塗装剥がれ

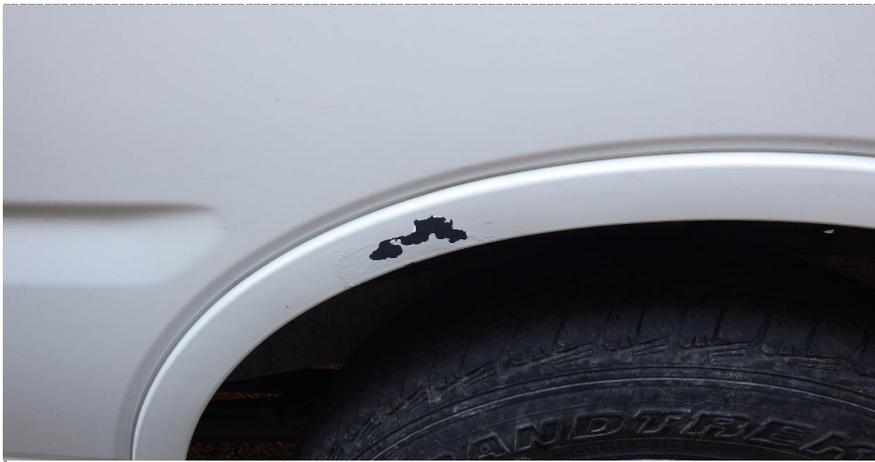
第2号物件

左後部塗装剥がれ

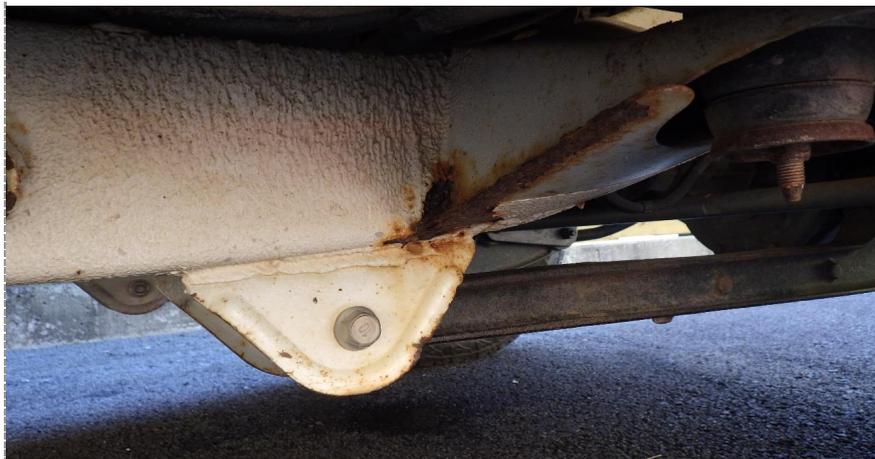
第2号物件

車体下部 サビ①

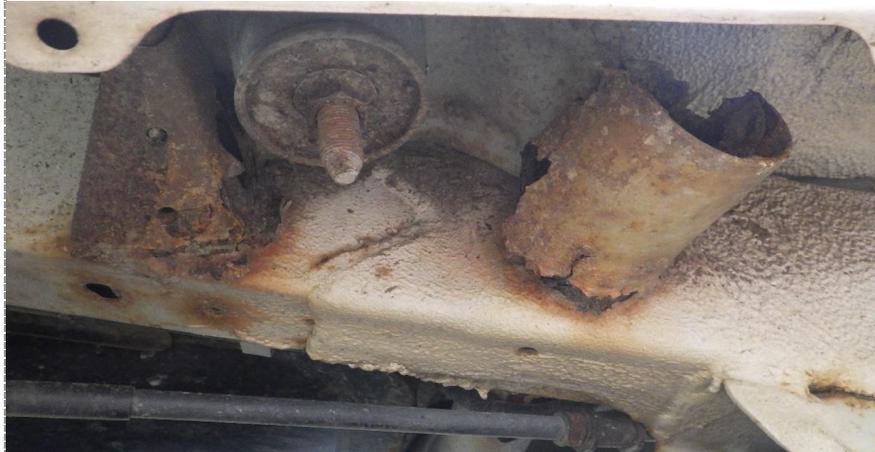
第2号物件

車体下部 サビ②

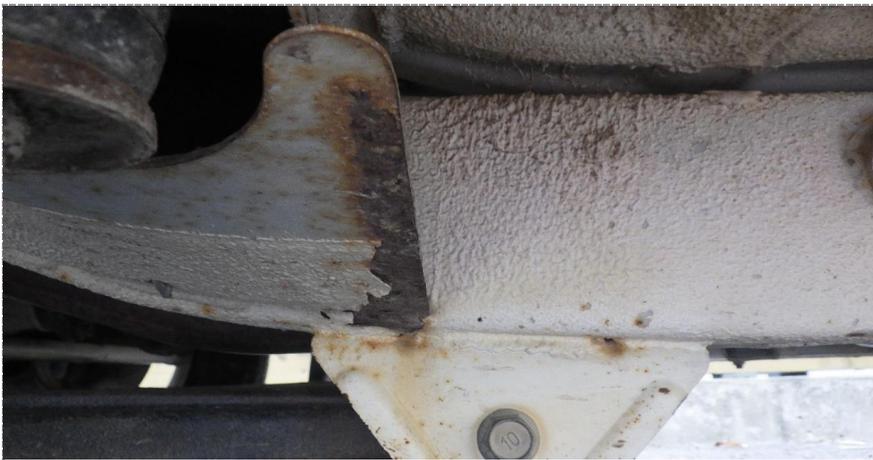
第2号物件

車体下部 サビ③

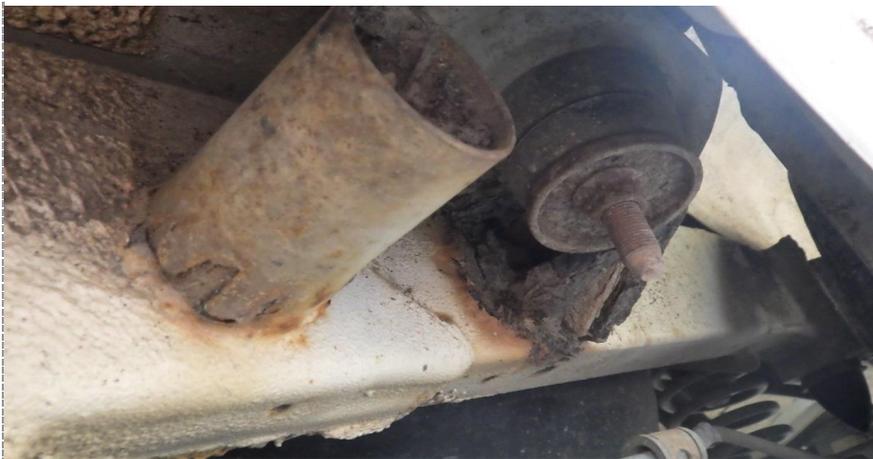
第2号物件

車体下部 サビ④

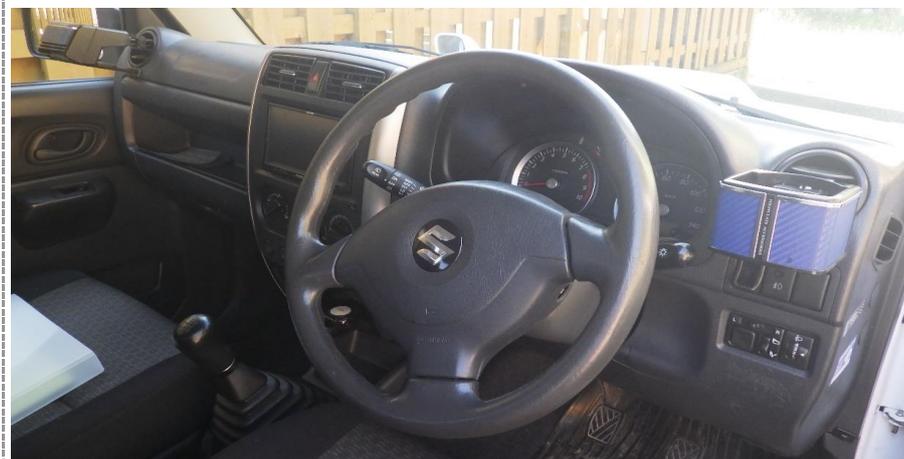
第2号物件

- ・ 現況写真のとおり
- ・ 山林現場において乗用していたため、車体に傷やへこみ、内装に傷や汚れあり
- ・ ハンドル内部の金属芯と周りの皮部分との密着が剥がれ一部がグニャグニャする
- ・ キーレスエントリー電池切れ
- ・ 燃料残、約2割

ハンドル内部の金属心と同  
りの皮部分との密着が剥  
がれ一部がグニャグニャす  
る。

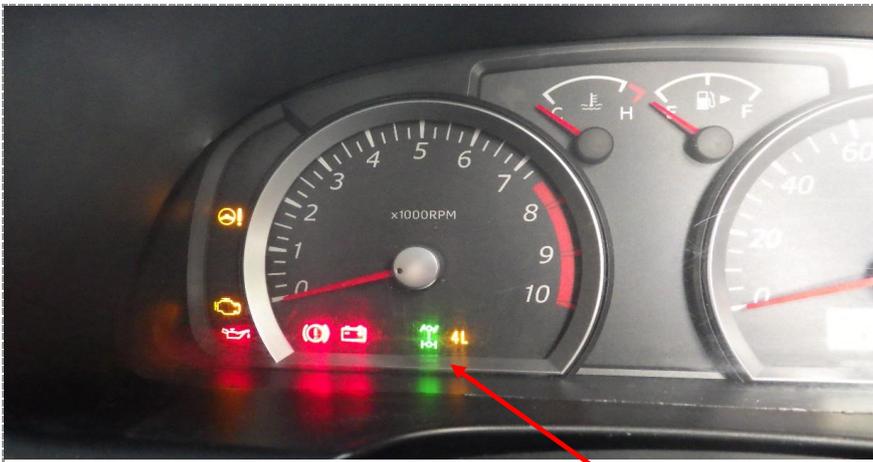
第2号物件

4WD走行時に→の点滅が稀にある。

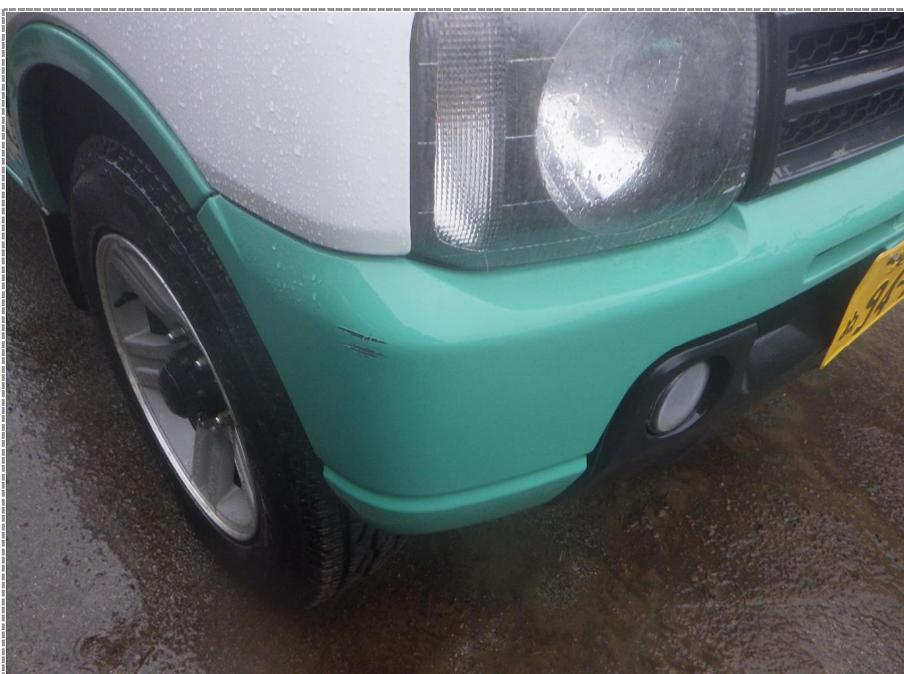
第3号物件

右前方擦り傷

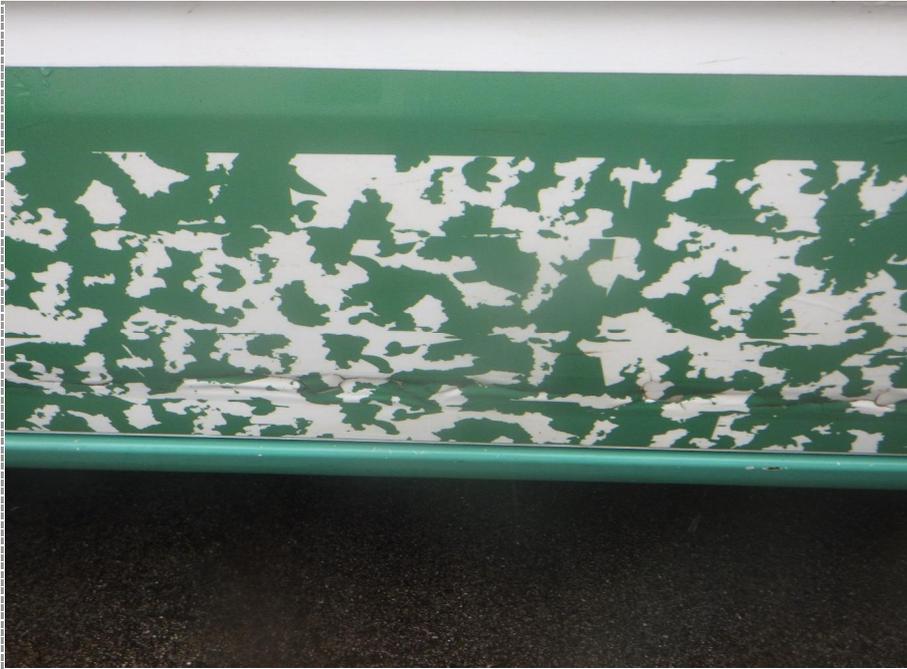
第3号物件

左側面傷

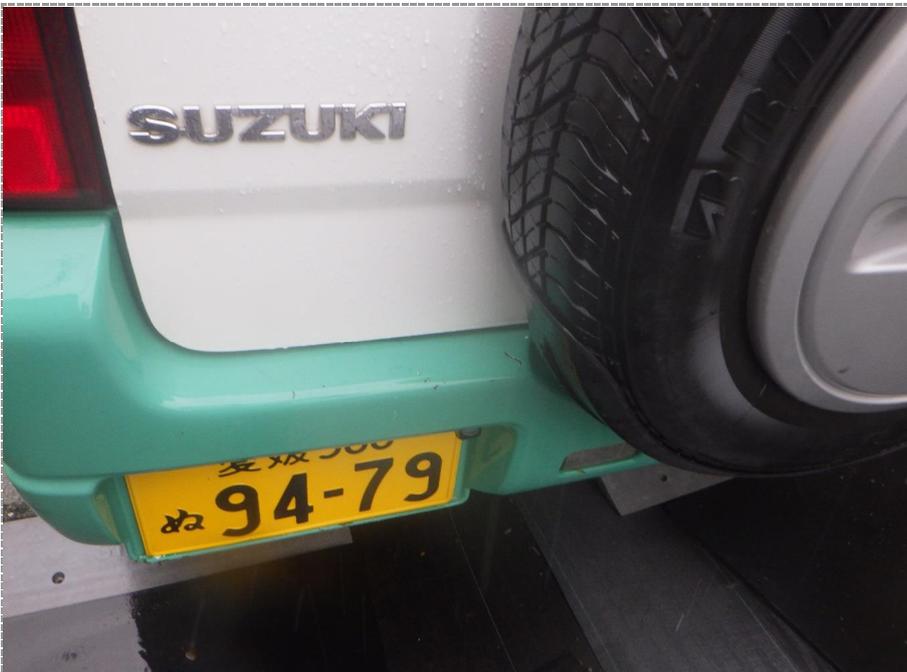
第3号物件

左後方塗装剥がれ

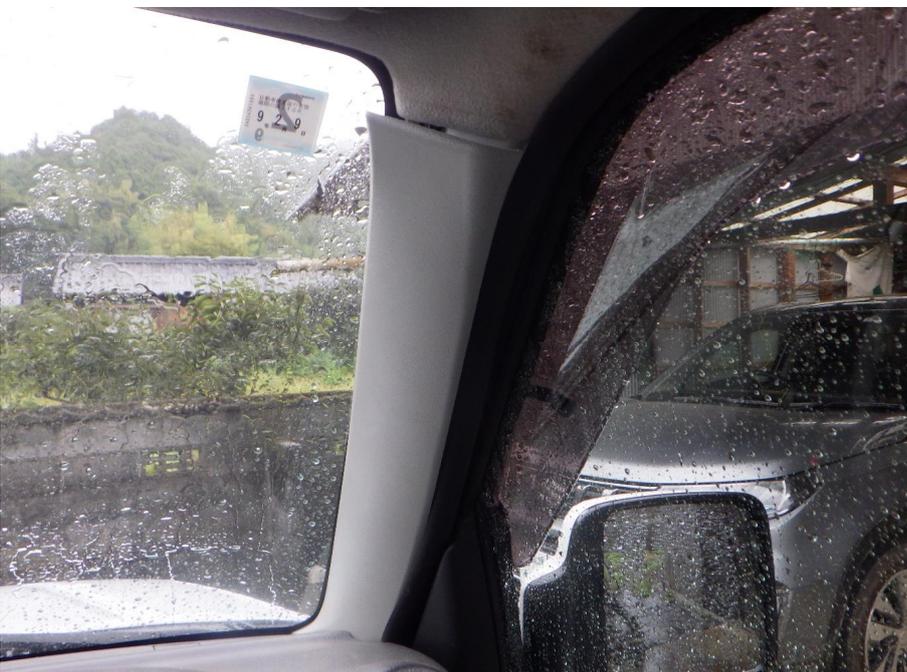
第3号物件

- ・ 現況写真のとおり
- ・ 山林現場において乗用していたため、車体に傷やへこみ、内装に傷や汚れあり
- ・ キーレスエントリー電池切れ
- ・ 運転席側ピラーカバー外れ
- ・ カーナビ不調
- ・ リサイクル券紛失のため、代替書類を引き渡し
- ・ 燃料残、約3割

ピラーカバー外れ

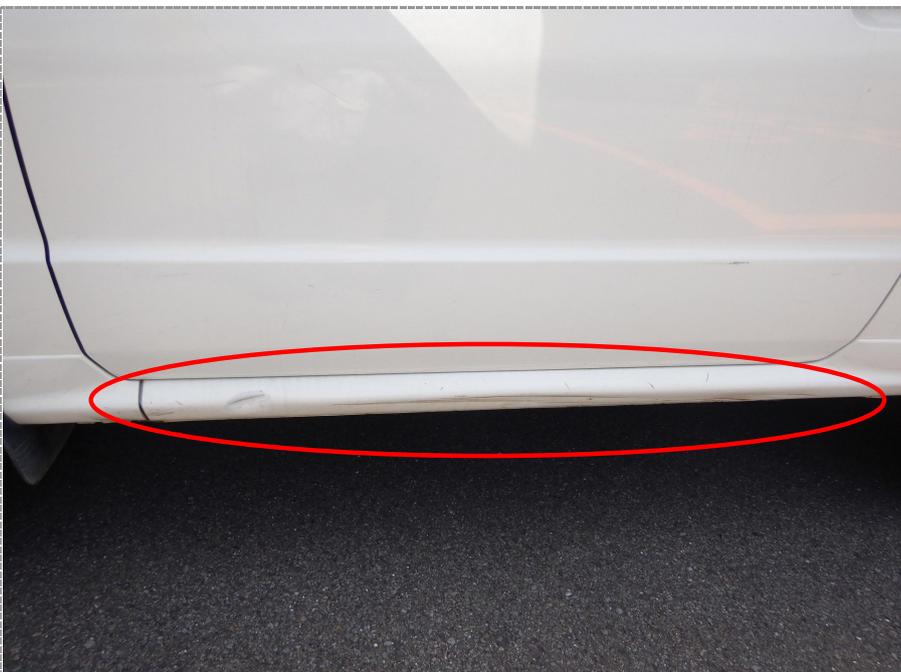
第4号物件

左側面下方へこみ、傷
