# ノウサギ被害調査 報告書

令和4年1月  
森林技術・支援センター

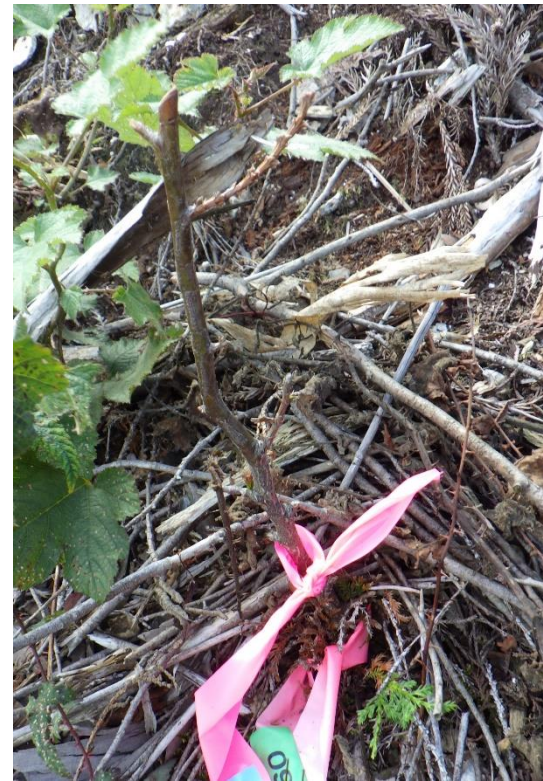
愛媛試験地 食害の様子

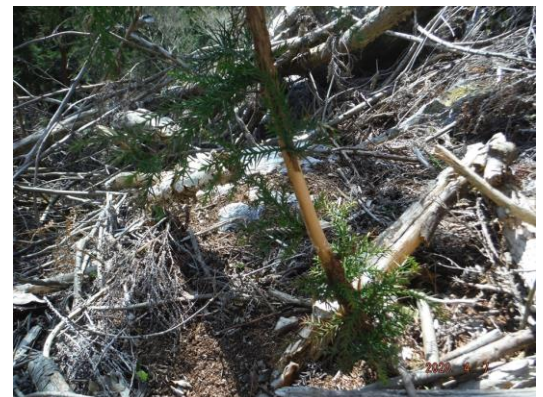
嶺北1試験地 食害の様子

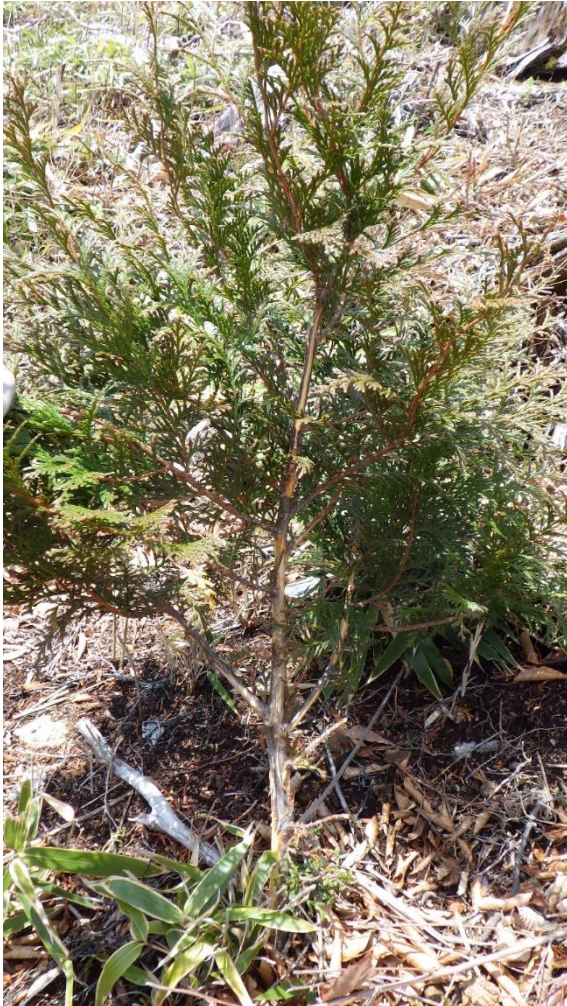
写真3

ノウサギによる食害発生は防護対策を実施していない箇所を除き管内全てで確認された。また、植栽から1年半以上経過しても新たな食害が確認されており、今回の試験地以外でもすでにノウサギのデアラインを超えた3年生苗木でも幹の剥皮被害が確認されている（写真3）。

【高知中部署の3年生のヒノキの食害の状況】

左：1mを超える苗木の剥皮被害

このことから、ノウサギの生息はどの地域においても発生する可能性が高く、また、食害は、植栽直後から3年生程度まで被害を受ける危険性が高いため、一定程度の中期的な対策を講じる必要がある。

今回の試験地でのデータは多くないが、目合いの小さいシカネットや単木保護資材での防護効果が見られたことから、シカの生息数が少ない箇所や植栽本数が少ない植栽地では単木保護資材や忌避剤の導入も検討することができるものとする。

なお、防護に当たっては、ノウサギやシカ等の鳥獣が単独しか居ないような箇所は少ないことから、複合被害を考えた防護ネット（上下の目合い違う、一定での高さがある、L字型等）や忌避剤との併用の防護の導入や施工を検討する必要があると考える。

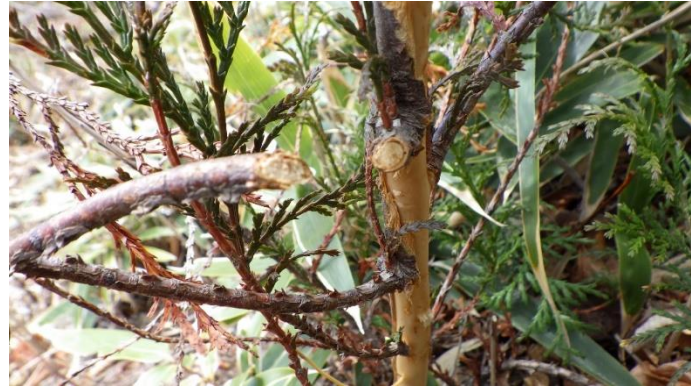
右上：枝切り

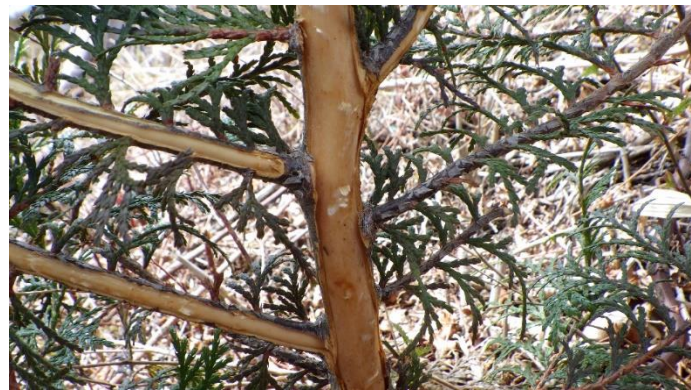
右下：幹・枝の剥皮
