# 鷹取山におけるナラ枯れの現状について

四万十森林管理署 業務グループ  
主任森林整備官 齋藤 充治  
係員 原口 翔吾

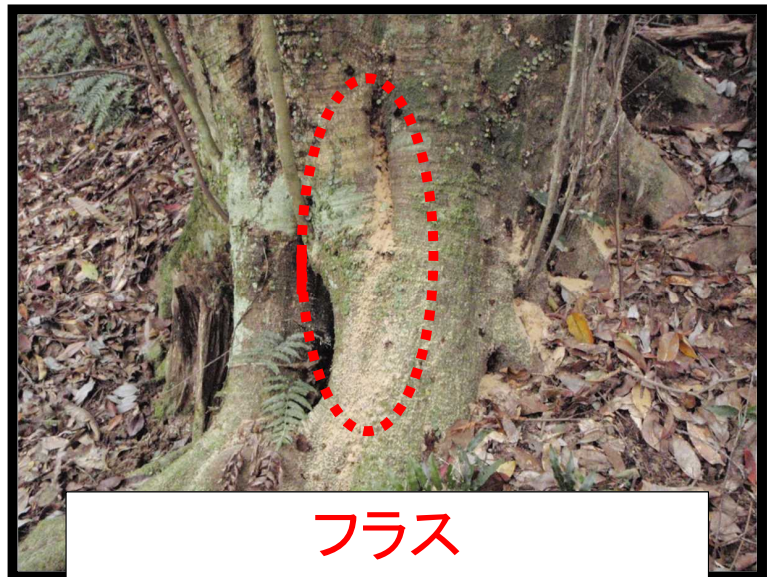
穿孔及びフラスの発見

カシノナガキクイムシの被害が判明

**フラス**  
(木屑と排泄物が混ざったもの)

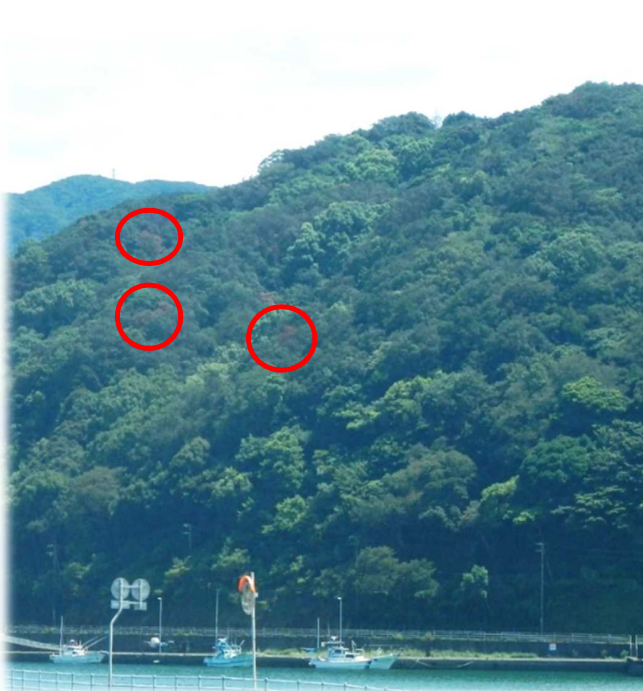
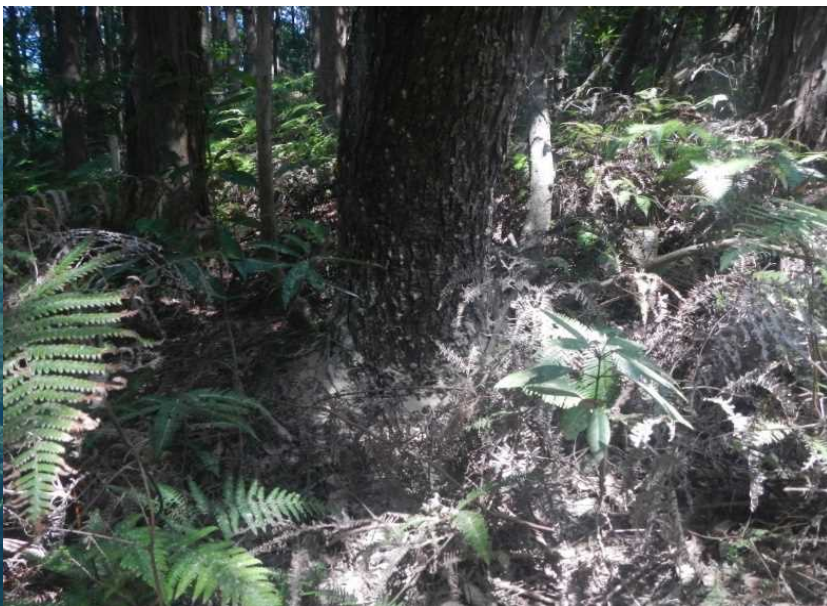
遠望による確認

(写真 枯死木の根元に溜まったフラス)

林内踏査、ドローンを使用した巡視などの**監視を継続**

周囲の民有林も含めた**監視体制の整備**

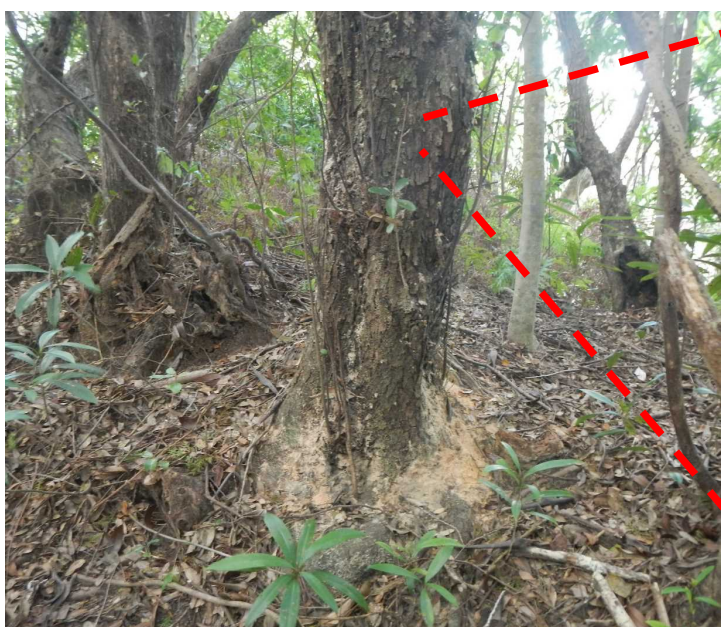
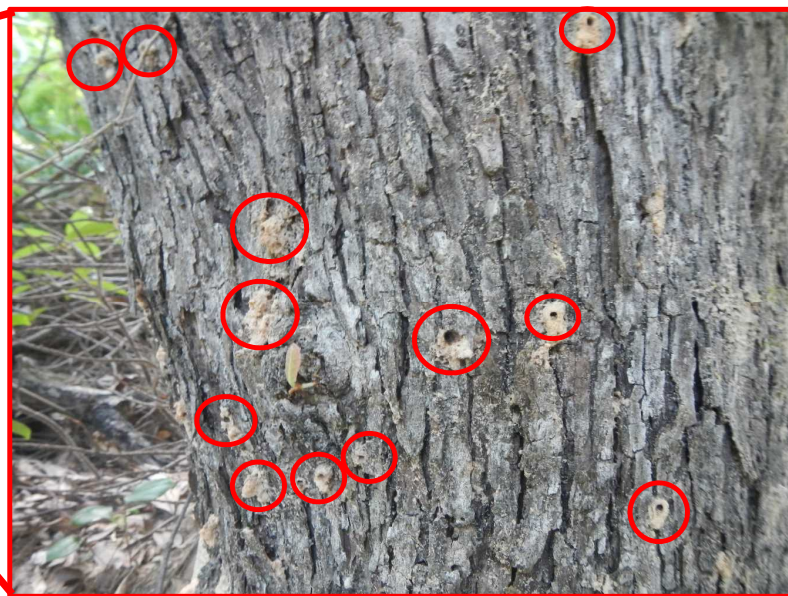
# 枯死していない被害木

拡大図
