祖谷川地区 直轄地すべり防止事業（四国森林管理局）

祖谷川地区 全体計画（概要）

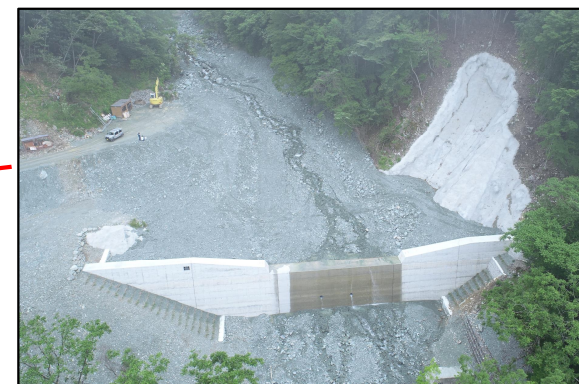
治山ダム(谷止工) 施工状況 (令和5年)

地すべりブロック末端部では、度重なる地すべり活動で、既設治山ダムが被災し、現在も大量の土石が堆積しているため、治山ダム^{たにどめこう}（谷止工、床固工^{とこがためこう}）を施工しています。

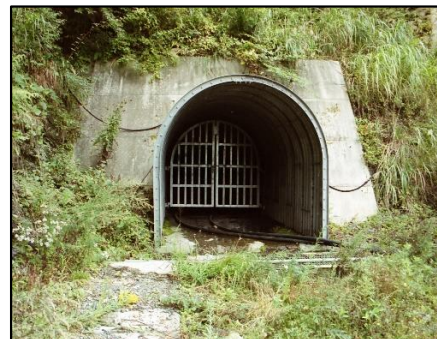
地すべり対策工（排水トンネル工）
施工状況（平成12年）

降雨の影響による、地すべり活動によって、民家や道路構造物等に亀裂現象が発生し、地すべり活動と豊富な地下水が確認されたため、地すべり対策工（排水トンネル工、集水井工）を施工しています。

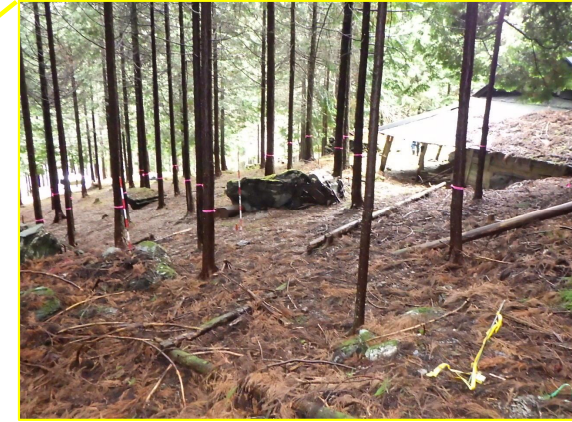
地すべり対策工（集水井工）施工前

降雨の影響による、地すべり活動によって、民家や道路構造物等に亀裂現象が発生し、地すべり活動と豊富な地下水が確認されたため、地すべり対策工（集水井工、アンカー工）を施工しています。

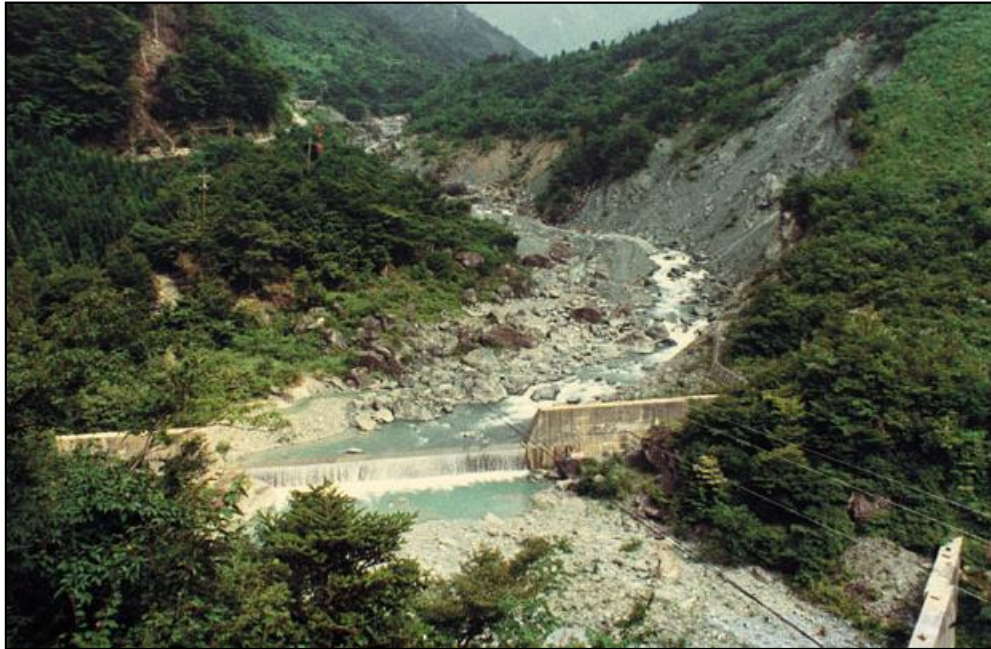
名頃(下)区域 平谷被害状況(昭和39年)

豪雨により山腹崩壊が発生し、下流域へは大量の土砂等が流出し、大規模な溪岸浸食を起こしました。

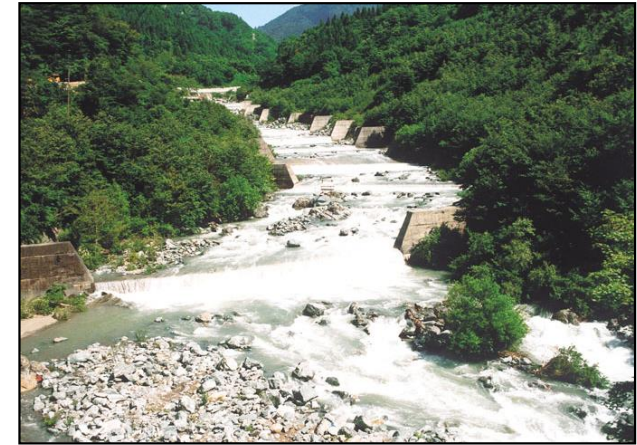
治山ダム(床固工)等 施工状況(平成10年)

渓流内では、土砂等流出防止対策として治山ダム(床固工)を施工しています。

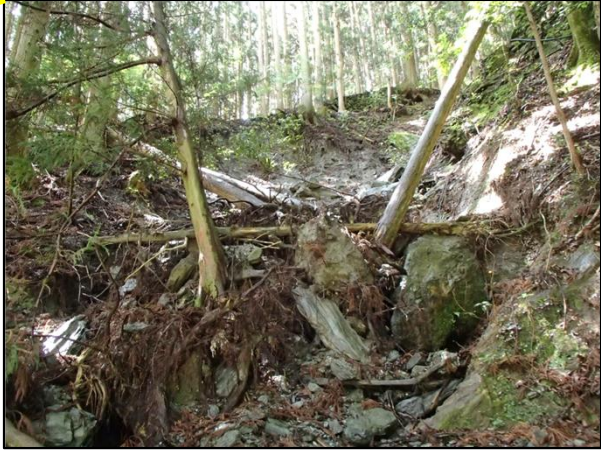
林内溪岸浸食状況 施工前

豪雨により林内斜面水路の荒廃が著しく、更なる侵食の拡大に伴う山腹崩壊を防止することを目的に山腹工（水路工等）を施工しています。

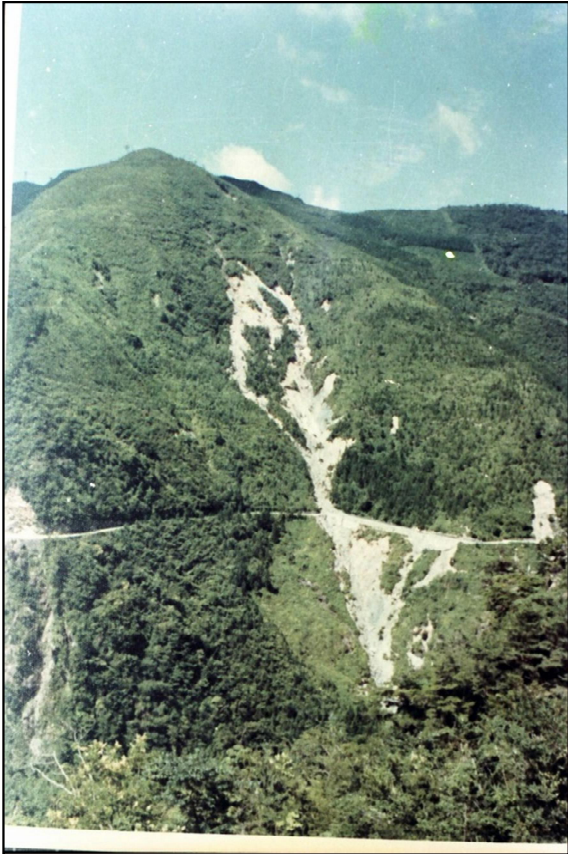
オオアレ区域 秋山谷被害状況（昭和46年）

豪雨により山腹崩壊が発生し、下流域へは大量の土砂等が流出しました。

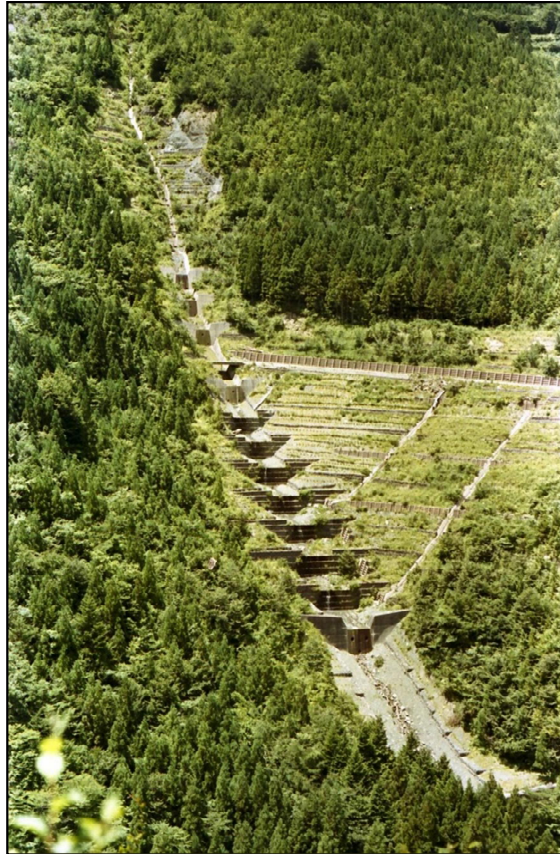
山腹工（土留工、水路工等）等
施工状況（平成26年）

山腹斜面では、降雨による更なる侵食の拡大に伴う山腹崩壊を防止することを目的に山腹工（水路工等）を施工しています。

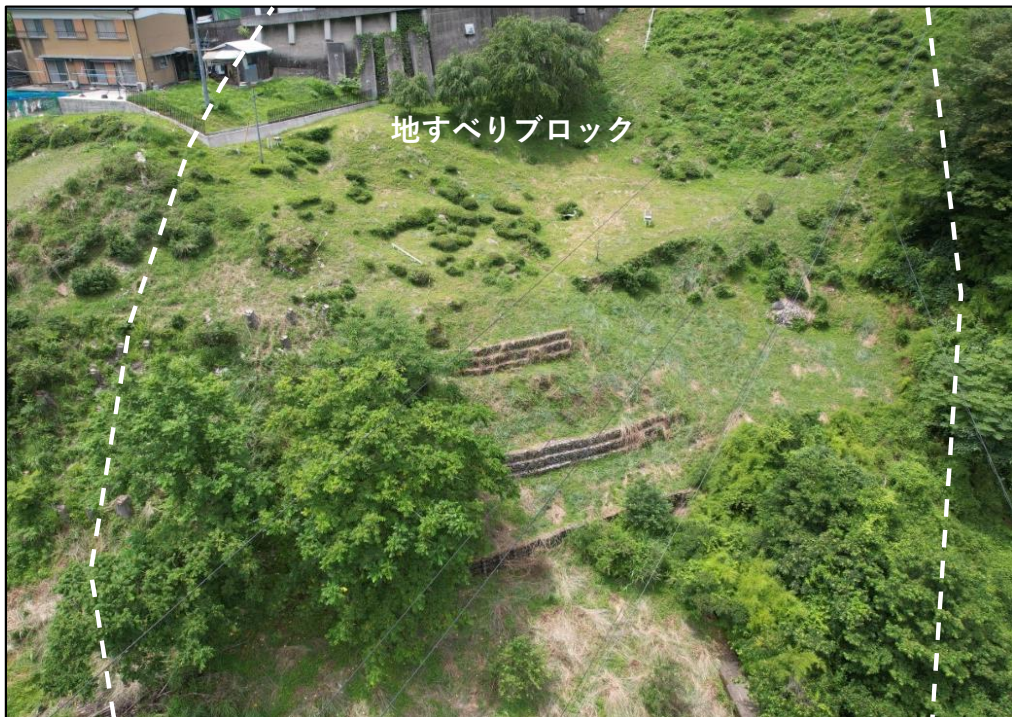
小川区域 地すべりブロック内 地すべり対策工（アンカー工等）
施工前状況

降雨の影響による、地すべり活動によって、民家や道路構造物等に亀裂現象が発生し、地すべり活動と豊富な地下水が確認されたため、地すべり対策工（アンカー工、地上集水ボーリング工）を施工しています。

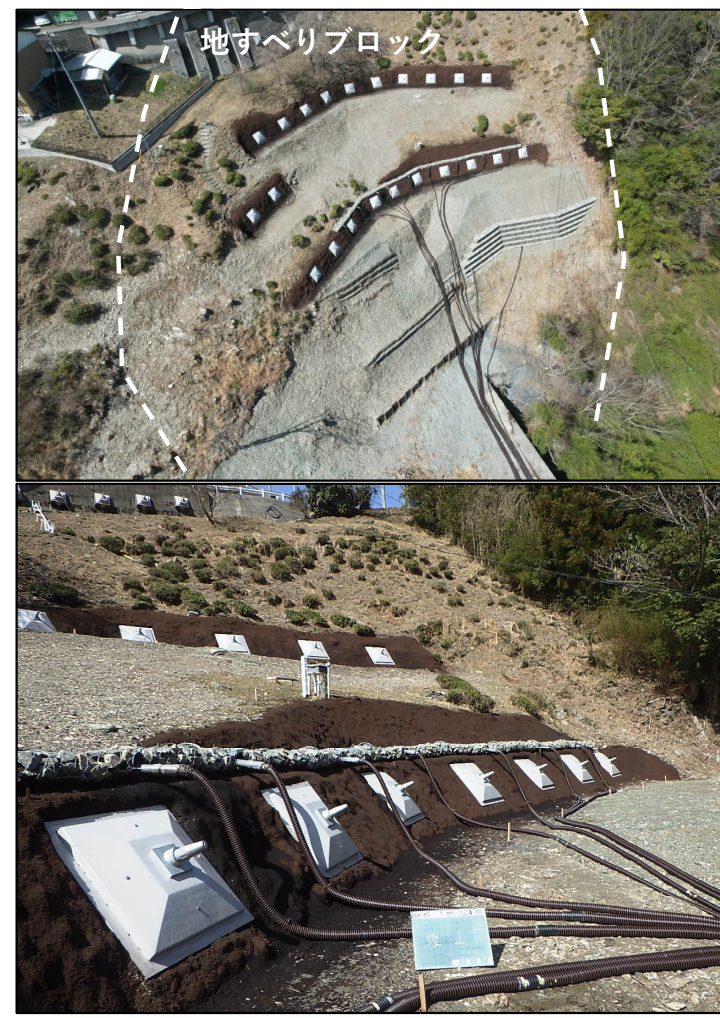
地すべりブロック内 地すべり対策工（アンカー工等）
施工状況（令和5年）

現在は、計画した地すべり対策工を実施し、地すべり活動は沈静化しています。

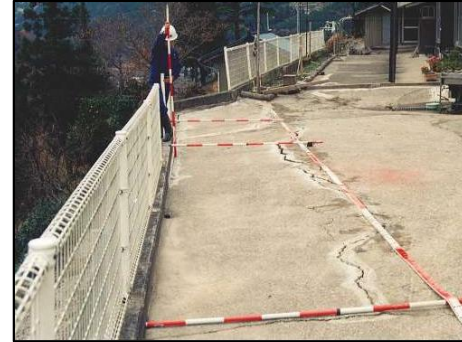
民家 被害状況

降雨の影響による、地すべり活動によって、民家や道路構造物等に亀裂現象が発生し、地すべり活動が確認されたため、地すべり対策工（アンカー工）を施工しています。

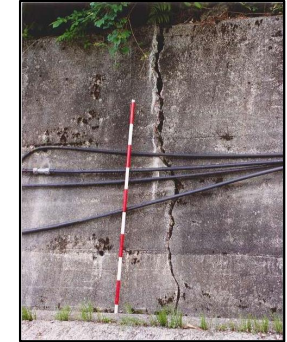
道路擁壁 被害状況

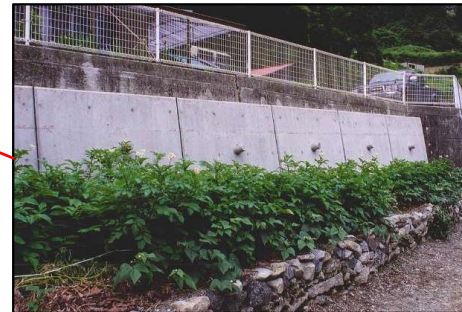
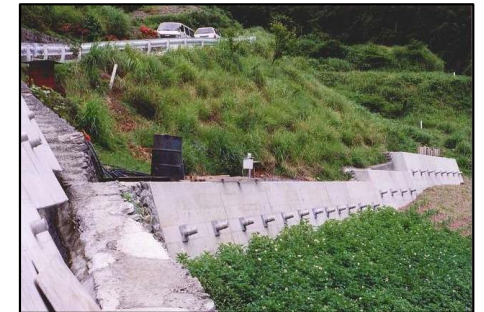
地すべり対策工（アンカー工）施工状況（平成12年）

現在は、計画した地すべり対策工を実施し、地すべり活動は沈静化しています。

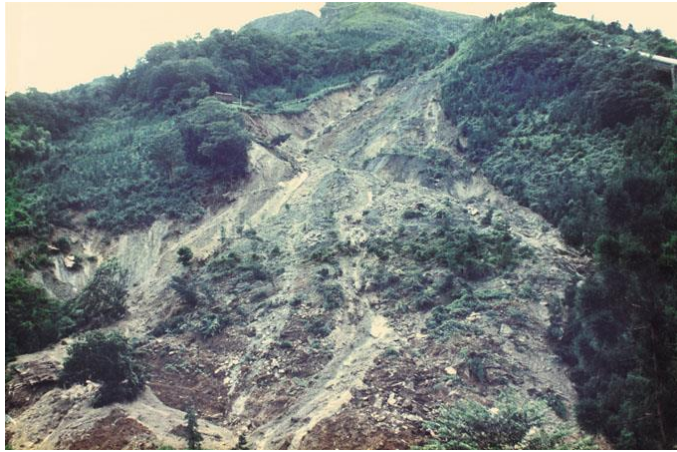
切谷区域 被害状況（昭和51年）

豪雨により山腹崩壊が発生し、下流域へは大量の土砂等が流出しました。

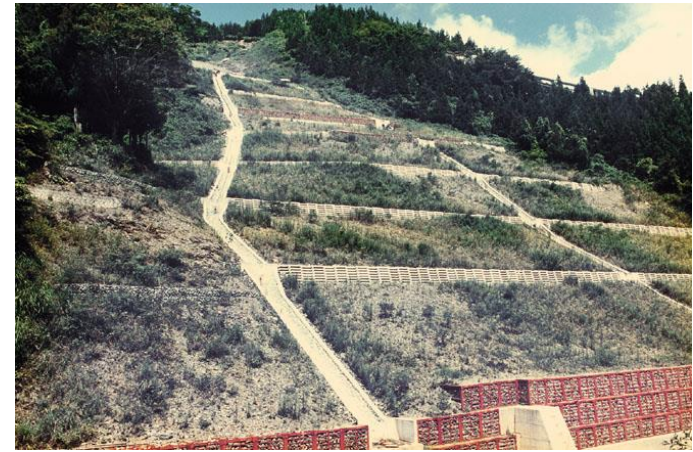
山腹工（土留工、水路工等）施工状況（昭和60年）

山腹斜面では、地すべり活動が確認されたため地すべり対策工（アンカー工）を施工し、降雨による更なる侵食の拡大に伴う山腹崩壊を防止することを目的に山腹工（水路工等）を施工しています。
