# 吉野川上流地区 民有林直轄治山事業（四国森林管理局）

# 事業実施状況 徳島県 白川区域

# 事業実施状況 高知県 立川下名区域

# におがうち 事業実施状況 高知県 仁尾ヶ内区域

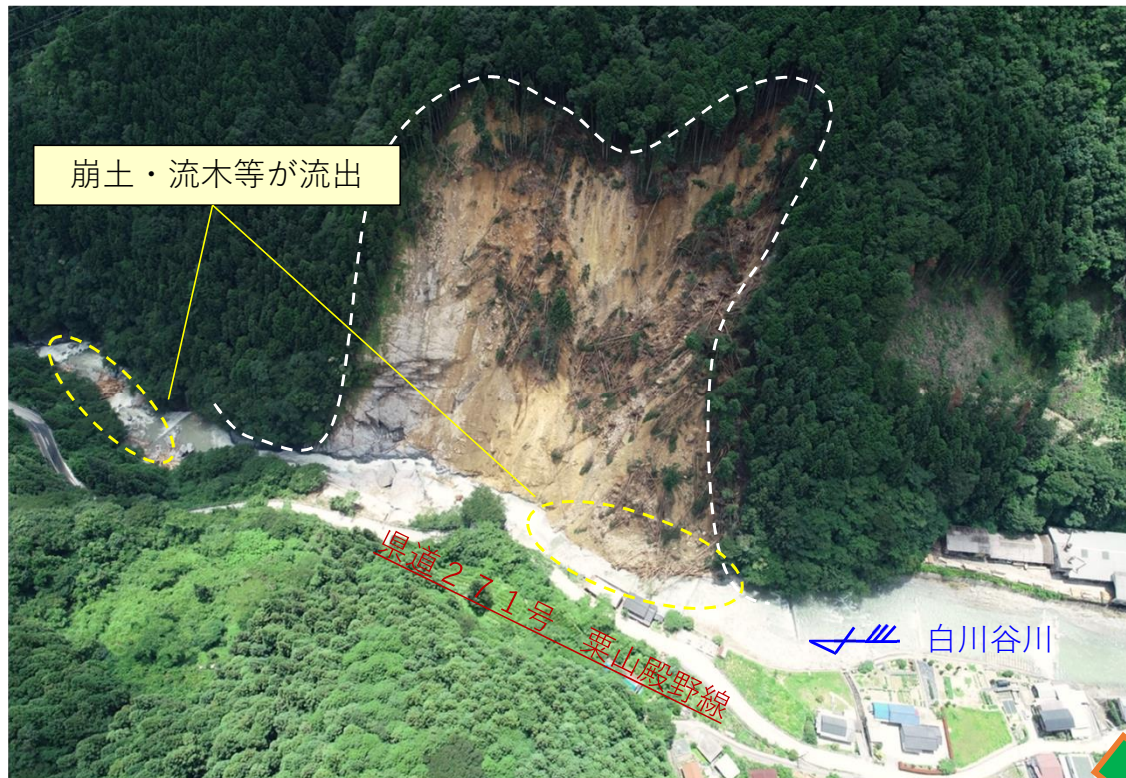
白川区域 全景  
(平成30年7月豪雨 被災直後)

豪雨により山腹崩壊が発生し、白川谷川に大量の土砂等が流出しました。また崩壊地内には、転石・倒木・土砂等が堆積し、上方斜面についても不安定な状況となっていたことから、山腹崩壊の復旧（斜面の安定化等）に取り組んでいます。

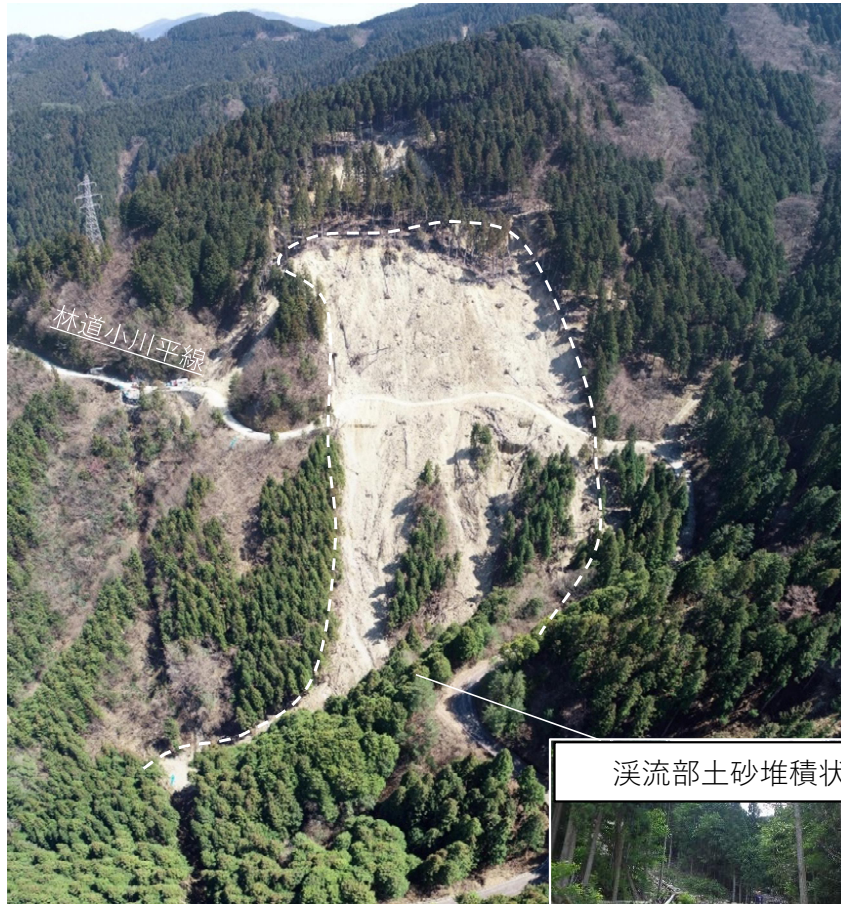
根津木区域  
山腹崩壊地全景

崩壊が発生し、下流域に大量の土砂等が流出しました。また、崩壊斜面内は、降雨のたびに表土が侵食され、土砂が流出している状況であったことから、土砂等流出防止対策と山腹崩壊の復旧に取り組んでいます。

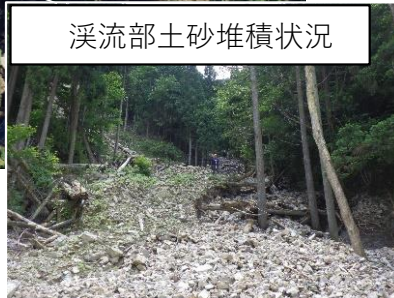
溪流部土砂堆積状況

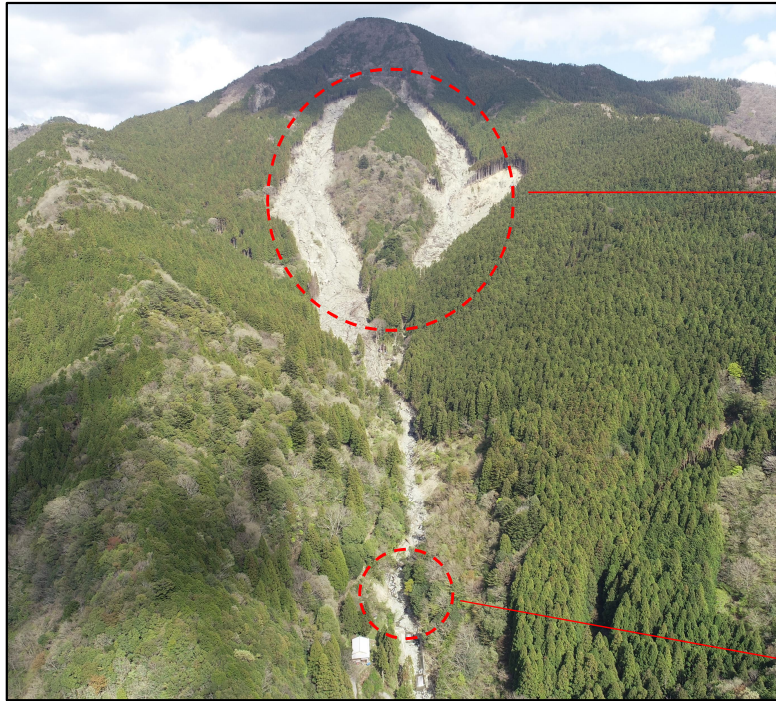
立川下名区域  
山腹崩壊地全景

山腹斜面が中畝を残し、二股状に大規模崩壊（約9.0ha）をおこしました。崩壊地内には、転石・倒木・不安定土砂が堆積するとともに、崩壊上部には不安定な斜面が存在し、今後、台風等の豪雨によって、拡大崩壊や堆積土砂の流出が懸念されたことから、土石等の流出防止対策や山腹崩壊の復旧に取り組んでいます。

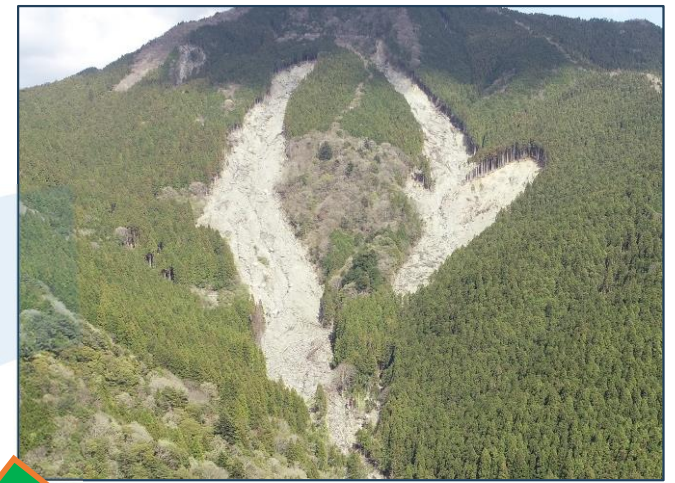
被災状況（令和2年7月）

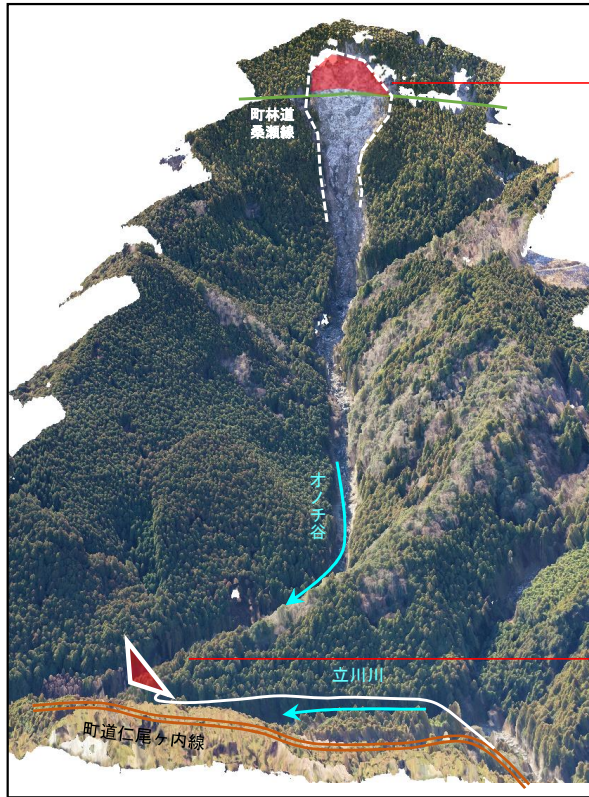
仁尾ヶ内区域全景

上流部で山腹崩壊が発生、土石流となり下流の立川川へ大量の土砂等が流出しました。また中流部では、土石や倒木などが堆積しており、今後の豪雨により流出することが懸念されることから、土石等の流出対策及び山腹崩壊の復旧に取り組んでいます。

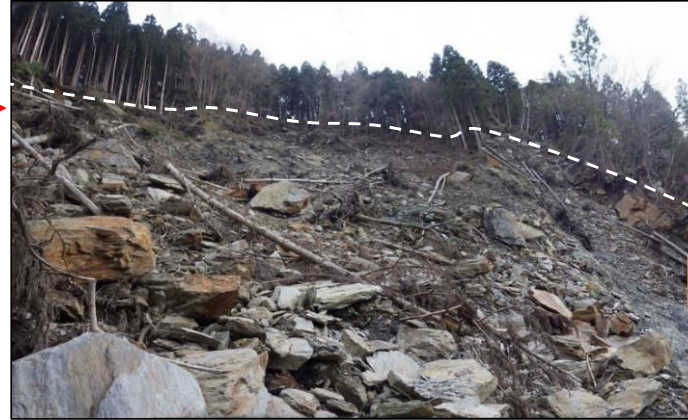
崩壊地上部斜面荒廃状況

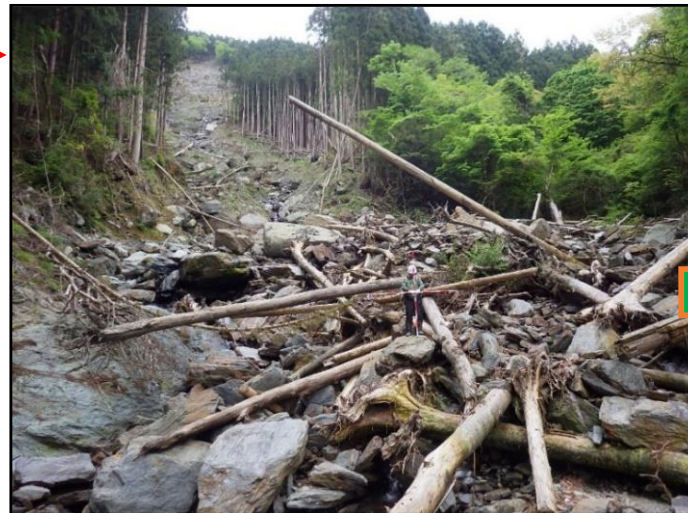
崩壊地直下及び中腹部に堆積した土石や流木
