# 令和7年度 保護林モニタリング調査 調査結果報告

令和8年2月9日  
四国森林管理局  
有限会社 工一環境研究所

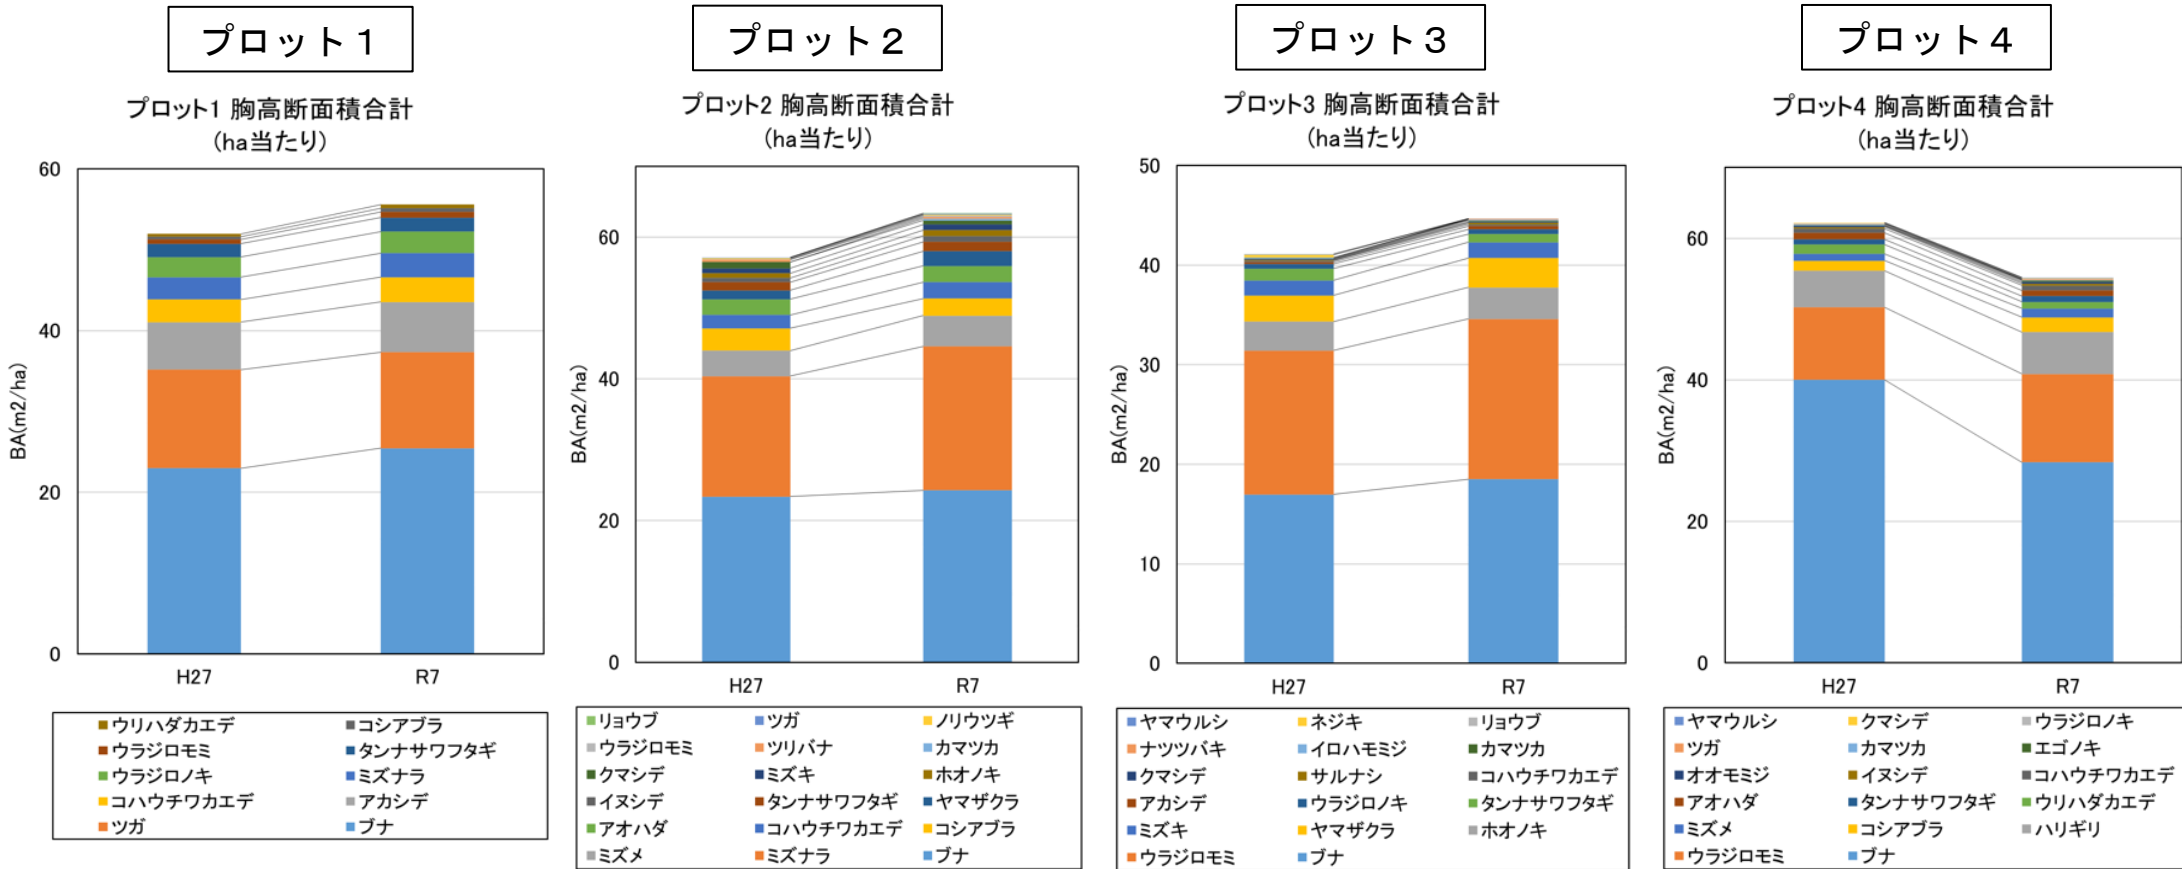
### ■ 毎木調査：プロットごとの胸高断面積合計 (BA) の比較

- ・ ブナが優占、ウラジロモミやミズナラなどが混生
- ・ 大部分では5年間で構成樹種に大きな変化はなく、優占種などの成長により、BA増加
- ・ プロット4ではブナの枯死（48~100cm程のブナ合計3本）によりBA減少  
→ 大部分では、安定した森林の状態を維持、プロット4のブナの枯死は、森林遷移の過程と考えられる

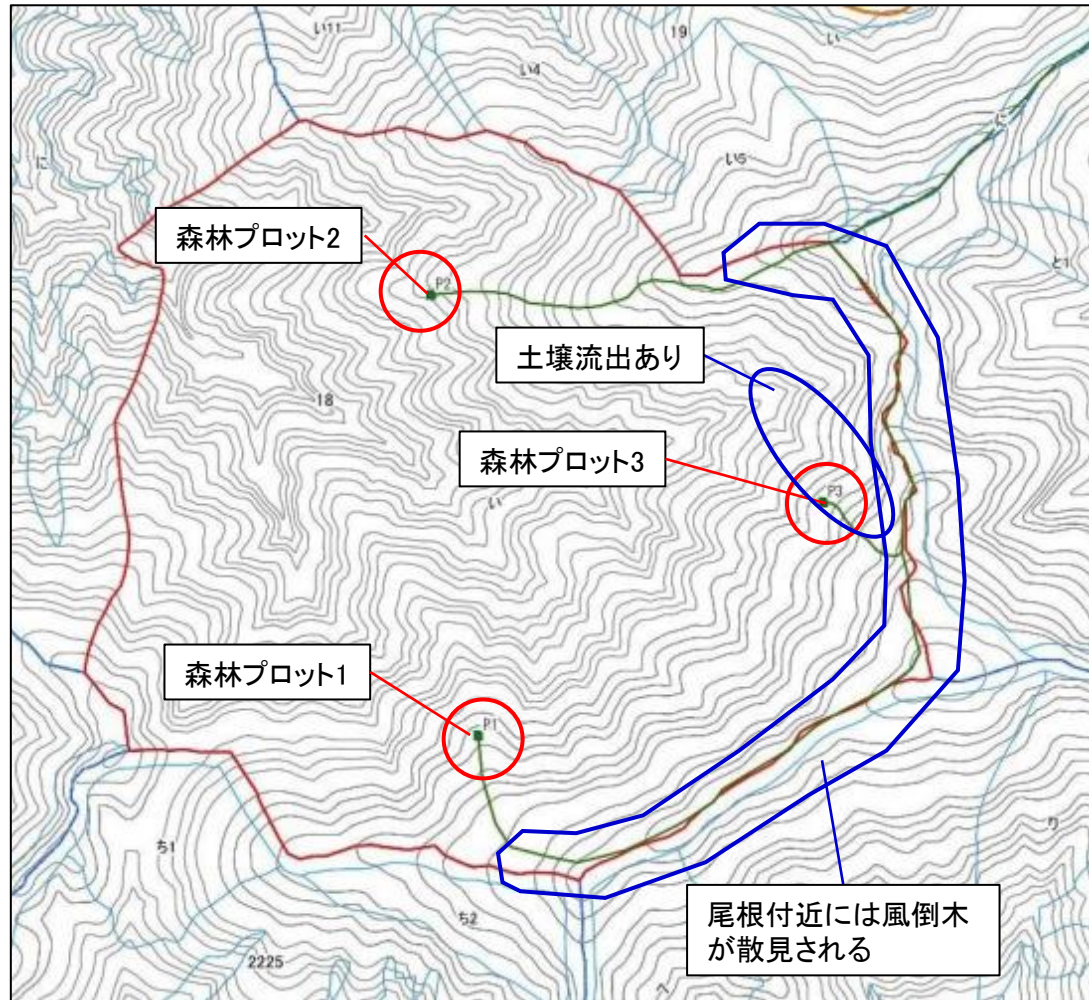
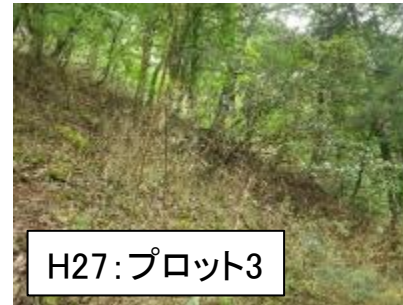
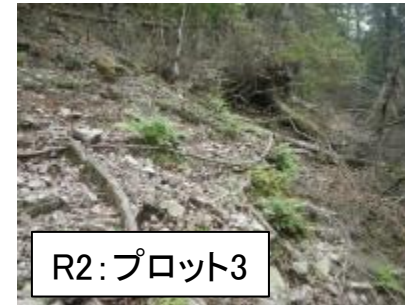
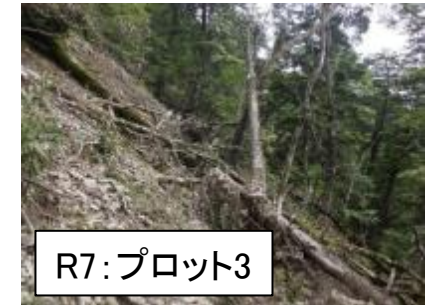
## ■ 土壌流出及び風倒木の被害状況

### 【土壌流出の状況】

- ・ 土壌流出は、プロット3周辺で目立つ
- ・ プロット3は、土壌流出の影響を受けており、プロット内の森林環境の変化、樹木の枯死（計測個体ではR2にツガ4本、R7にツガ1本、ブナ1本）がみられる
- ・ プロット3の写真の比較により、H27以降に被害を受けたと判断される
- ・ R2とR7ではプロット3の状況に大きな変化なし

利活用	<ul style="list-style-type: none"> <li>・近年の利用実績はない</li> </ul>	<ul style="list-style-type: none"> <li>・近年の利用実績はない</li> </ul>
管理体制	<ul style="list-style-type: none"> <li>・管轄する森林管理署により、保護林を周知するための看板の設置等を行い保護・管理されている</li> </ul>	<ul style="list-style-type: none"> <li>・土壌流出や風倒木のある箇所は、今後の森林の動態に注意する必要がある、今後、ドローン撮影により状況を確認する予定である</li> </ul>

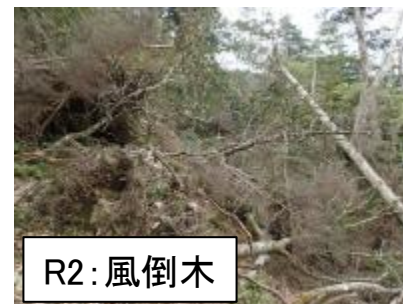
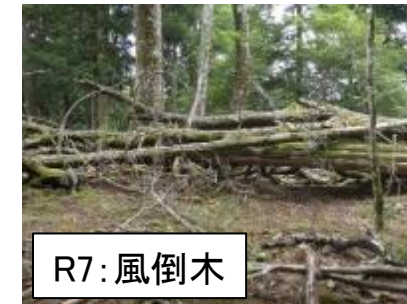
### 【風倒木の状況】

- ・ 風倒木は、保護林内の東側から南側付近に点在
- ・ 大径木の倒木もみられる
- ・ 風倒木はR2から報告されている

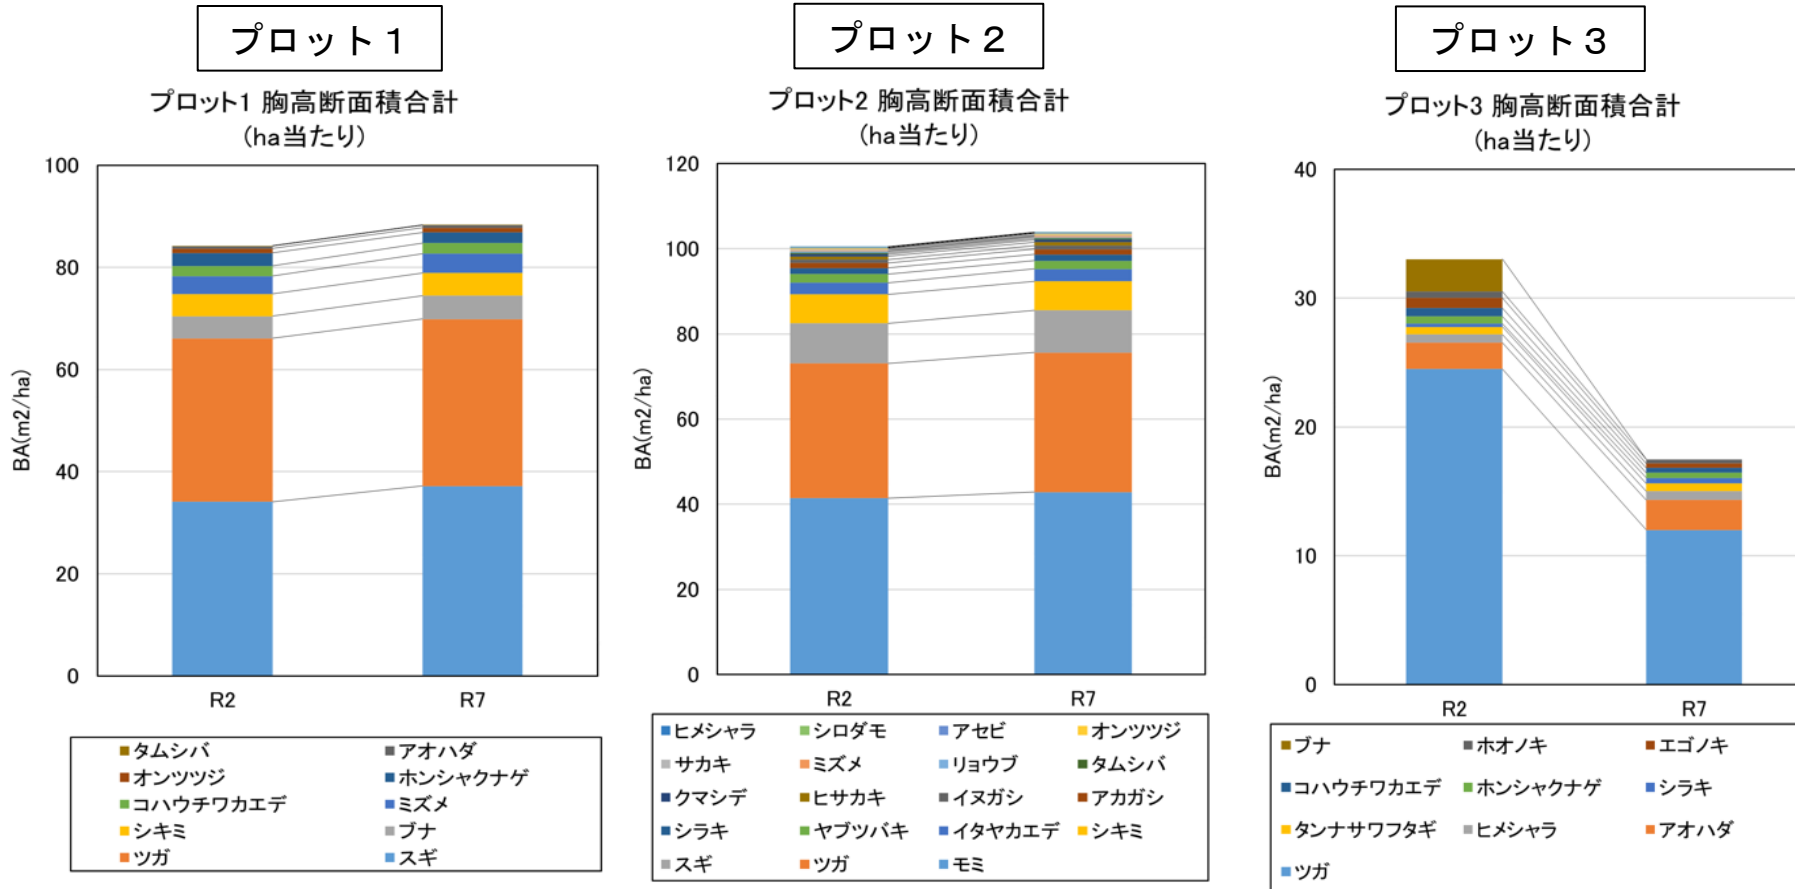
### ■ 毎木調査：プロットごとの胸高断面積合計（BA）の比較

- ・ モミ、ツガ、スギが優占し、ブナやシキミなどが混生
- ・ 5年間で構成樹種に大きな変化はなし
- ・ BAはプロット1、2で微増（モミやツガの生長）、プロット3は減少（ブナ、大径木のツガが枯死）  
→ 大部分は安定した森林を維持しているが、一部では、大径木の枯死によるBAの減少がみられた
