# 生物群集保護林

# 船形山(御所山)生物群集保護林 (宮城南部森林計画区)

# 蔵王生物群集保護林（宮城南部森林計画区）

# 鳥海山生物群集保護林（子吉川森林計画区）

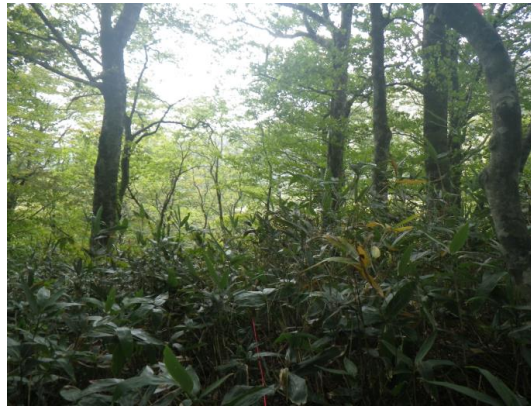
プロット1

樹木の生育状況に目立った変化は  
確認されなかった

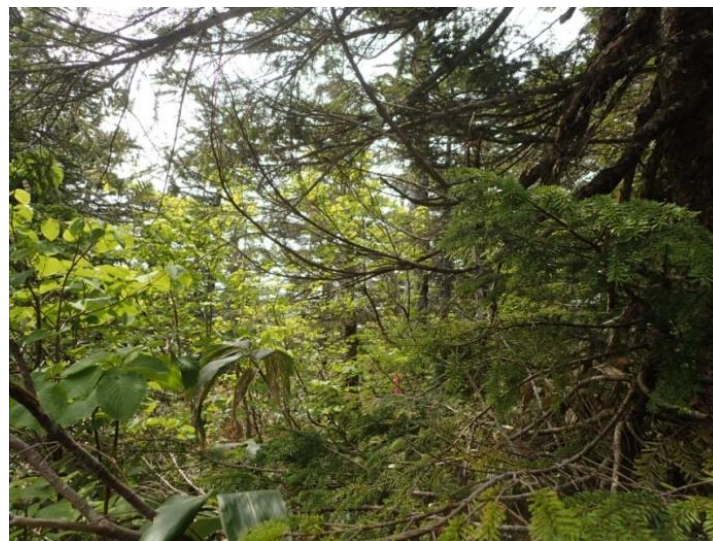
プロット2

プロット2ではアオモリトドマツの枯損による本数の減少が見られた  
 なお下層植生にはアオモリトドマツが確認されている（後述）

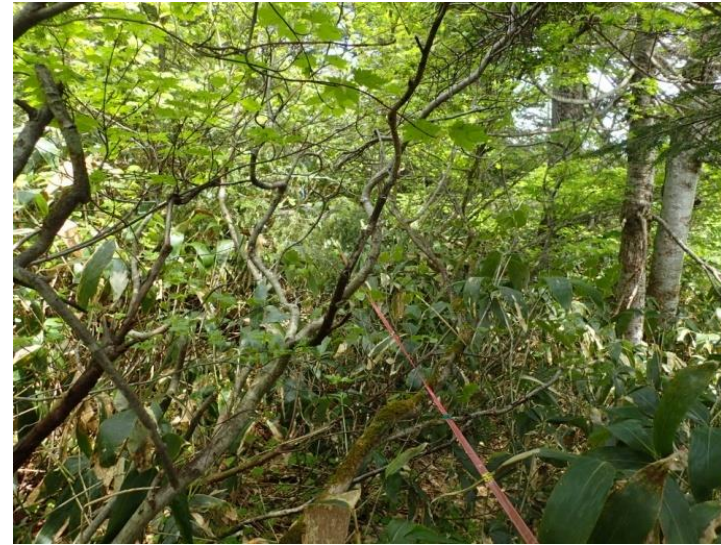
プロット2

下層植生の生育状況に目立った変化は見られない  
プロットNo.2では、アオモリトドマツが下層植生に確認されている

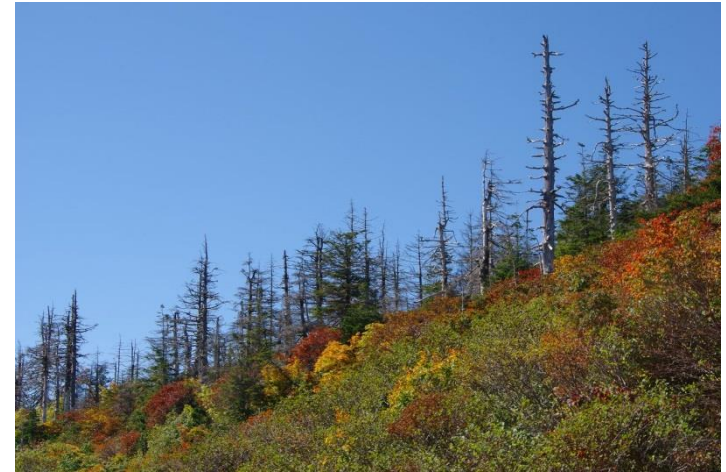
山火事	なし
山腹崩壊・地すべり	なし
病虫害	トドマツノキクイムシによる アオモリトドマツ枯損被害 (※次スライドへ)
鳥獣害	なし
気象害	なし

宮城県側エコーラインから見た  
アオモリトドマツの枯損状況  
(令和元年秋撮影)

**アオモリトドマツ枯損被害が発生している**

- ・平成期に入り、アオモリトドマツの枯損・衰退が指摘されるようになったことを踏まえ、青森営林局（当時）が平成9年度に「宮城蔵王における亜高山帯針葉樹の枯損実態緊急調査」を実施した。調査では、気象害・病虫害等による影響の可能性はいくつか認められたが、直接的な原因は特定できなかった。
- ・その後、枯損実態は大きく変化することなく推移した。
- ・平成25年にアオモリトドマツに軽微な変色被害を確認した。
- ・平成29年にハイライン沿いから屏風岳までの複数箇所での面的な立枯れが確認され、枯損木にはトドマツノキクイムシの穿入が見られた。

- ・ 仙台森林管理署では、定期的な巡視を実施している。
- ・ トドマツノキクイムシによりアオモリトドマツが一部枯損しているのを確認し、仙台森林管理署において有識者等と合同で現地検討、枯損のモニタリング、再生の取組などを実施している。
- ・ 森林総研東北支所や山形大学、宮城県、山形県、東北森林管理局等の関係機関からなるアオモリトドマツ枯損被害対策等についての検討委員会を令和元年11月に開催した。
- ・ グリーン・サポート・スタッフによる高山植物保護等のための巡視や入込み者への普及啓発等を実施している。

- 令和元年度より森林総合研究所や宮城県林業技術総合センターと連携してアオモリトドマツの再生の取り組みを実施している。
  - ・ 自生苗を採取して試験的に移植。
  - ・ 稚樹周辺のササを刈り払い、生育の効果を比較検証。
  - ・ 種子を採取し、研究機関で保存。

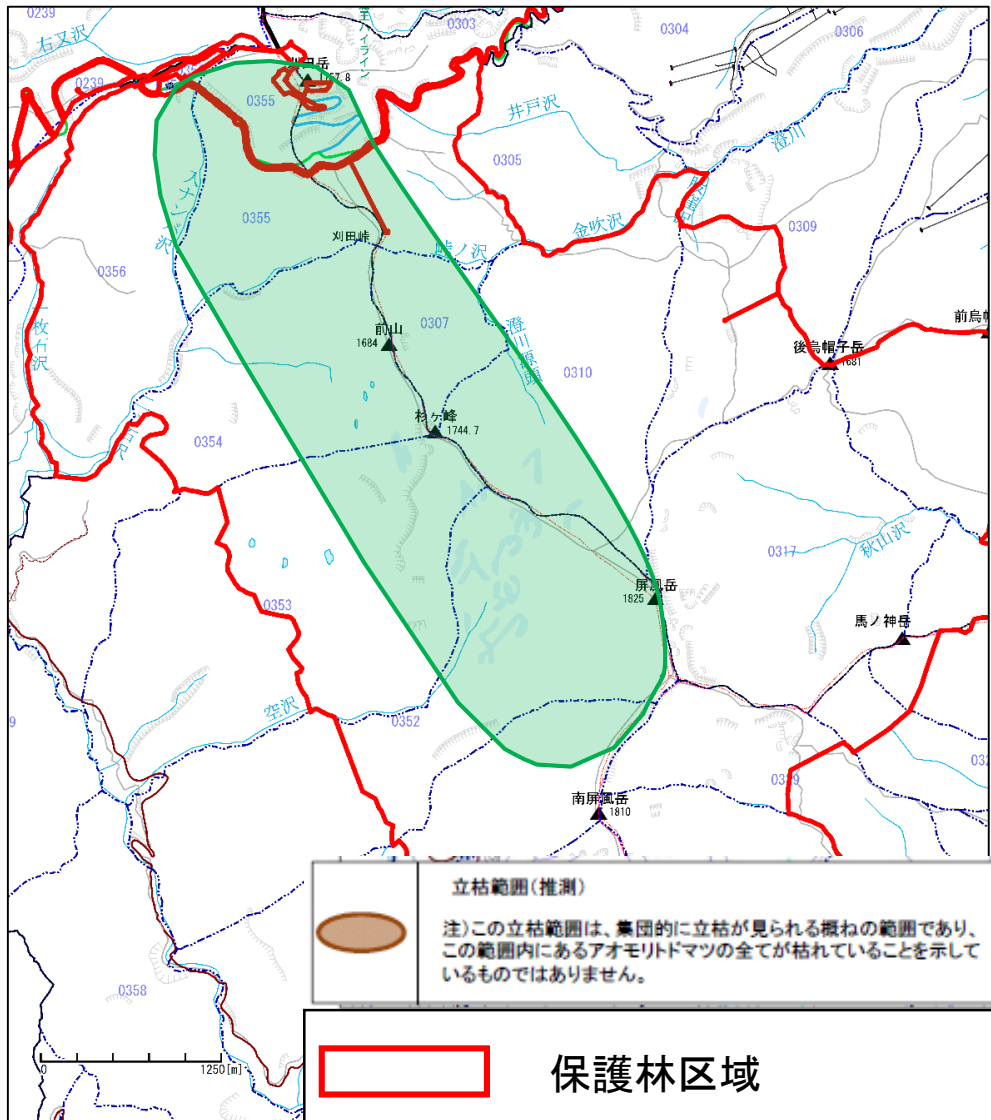
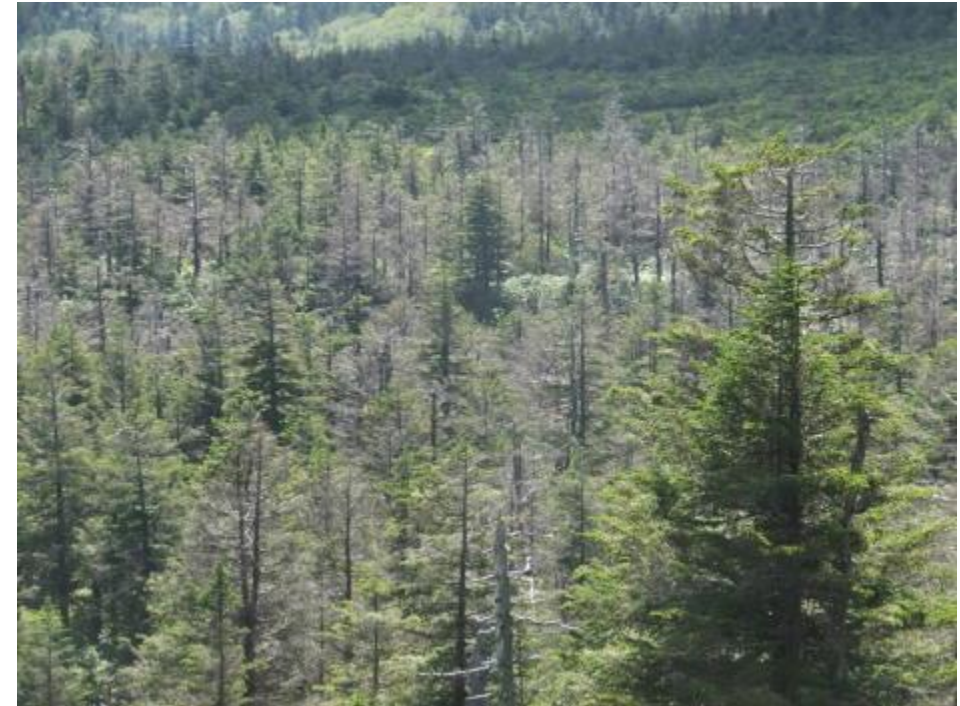
刈田岳～屏風岳にかけてのアオモリトドマツ枯損被害

アオモリトドマツの枯損被害が確認されている

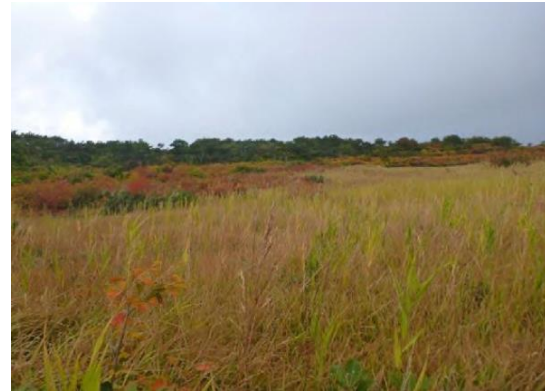
定点1(平成26年9月28日)

キンコウカ、ヨシ、イワカガミ、チングルマ、カキラン、ミズゴケ類

**湿原の植生の生育状況に目立った変化は見られなかった**
