総括整理表

保護林名	白神山地森林生態系保護地域		調査時写真1 調査プロット3		調査時写真2 調査プロット5		
管轄森林管理局・署名	東北森林管理局 津軽森林管理署						
所在地	青森県(西津軽郡鰺ヶ沢町、深浦町、中津軽郡西目屋村)						
面積	12,627.09ha(全体16,971.24ha)						
設定・変更年	平成2年

白神山地森林生態系保護地域

調査結果及び評価

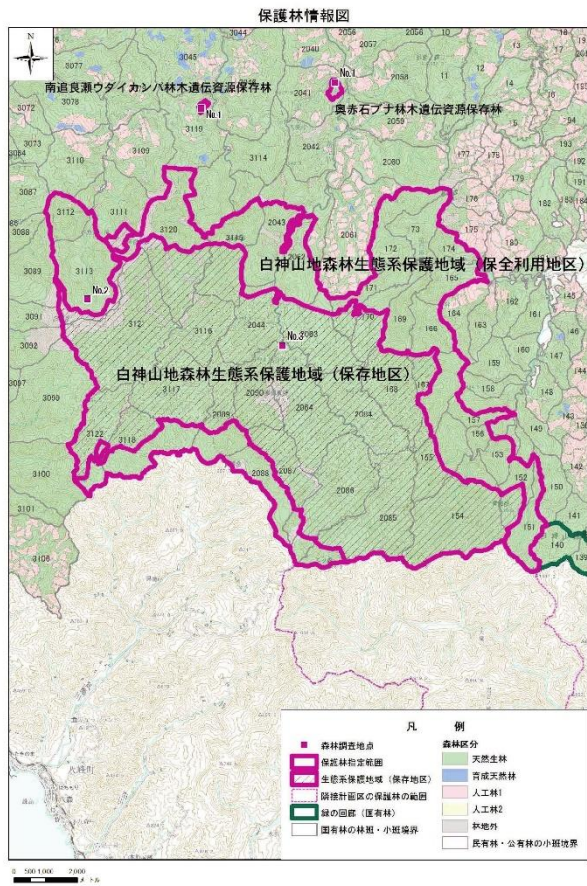
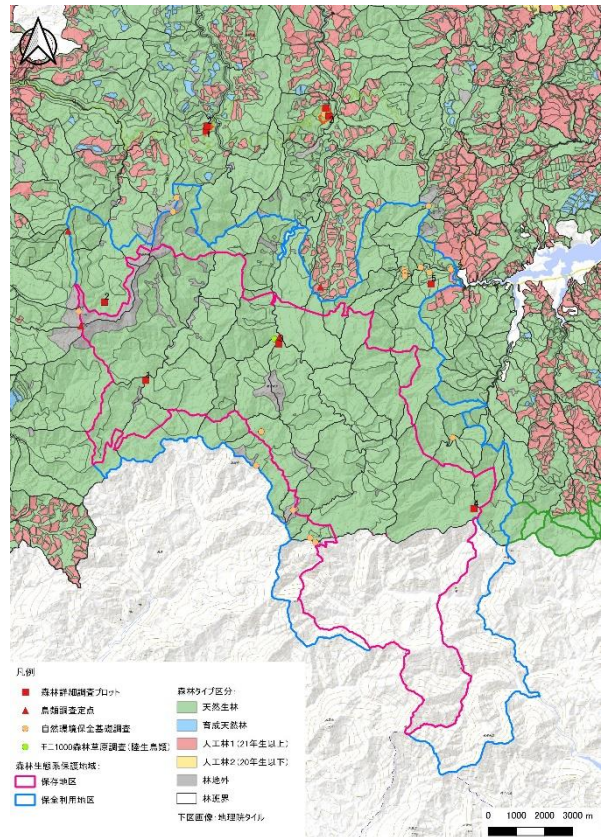
図1 森林タイプの分布状況

本保護林内及び周辺の森林タイプの分布に変化は確認されなかった。

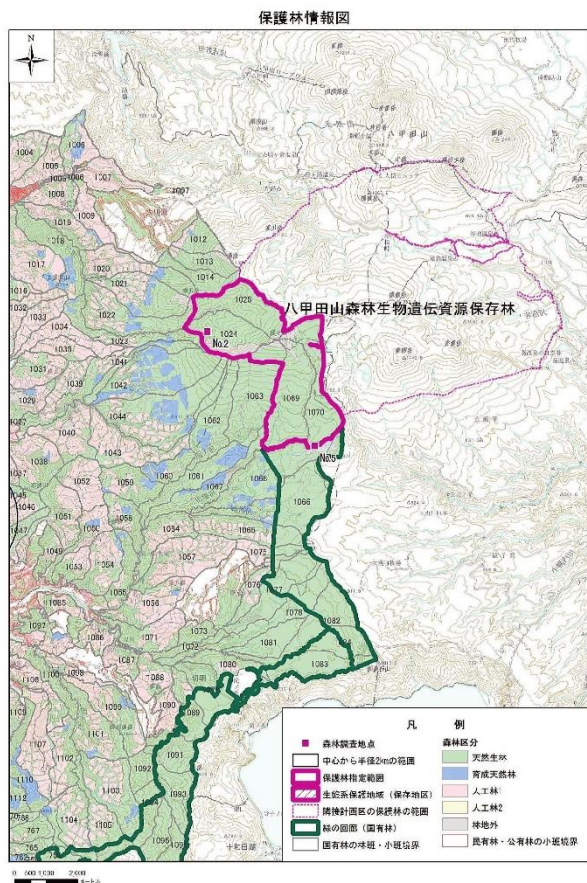
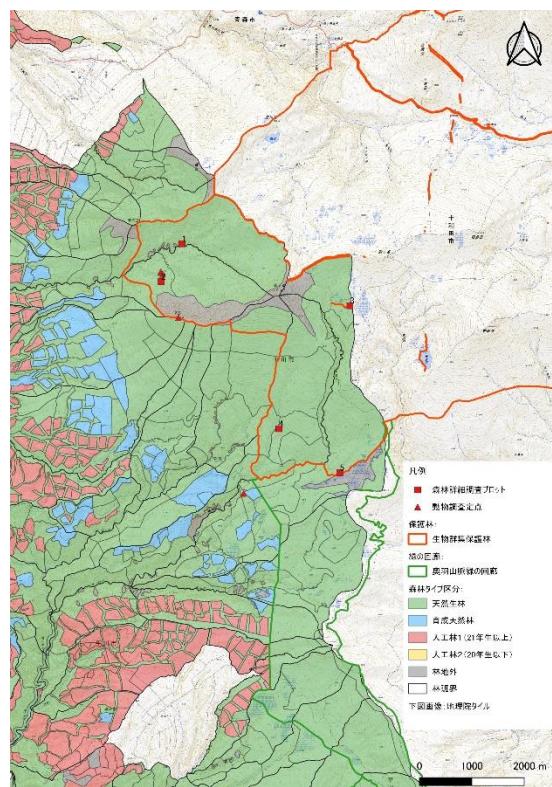
図1 森林タイプの分布状況

本保護林内及び周辺の森林タイプの分布に変化は確認されなかった。

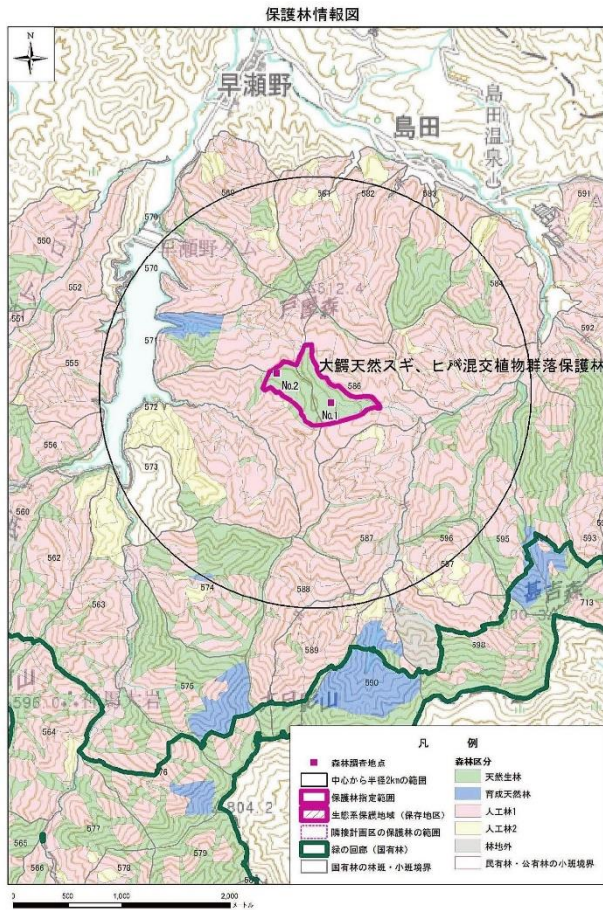
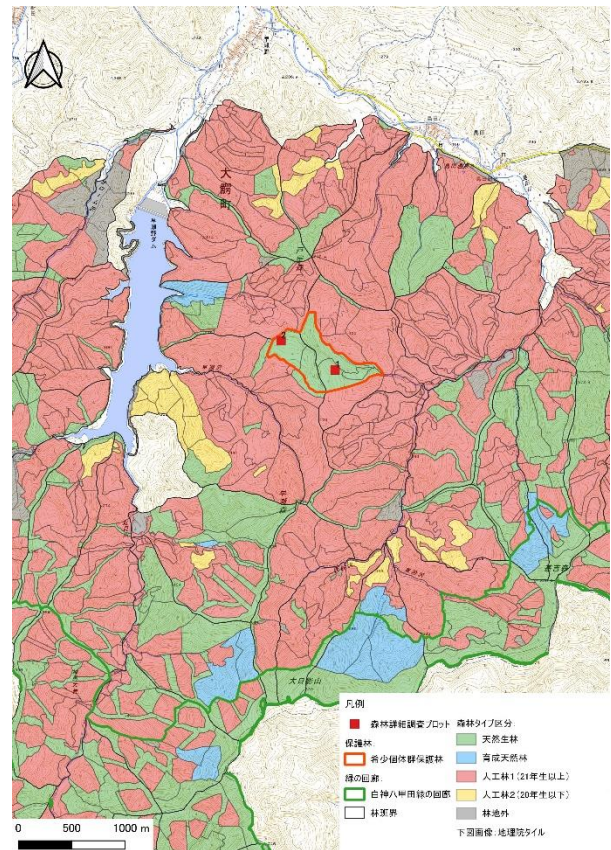
図1 森林タイプの分布状況

本保護林内及び周辺の森林タイプの分布に変化は確認されなかった。

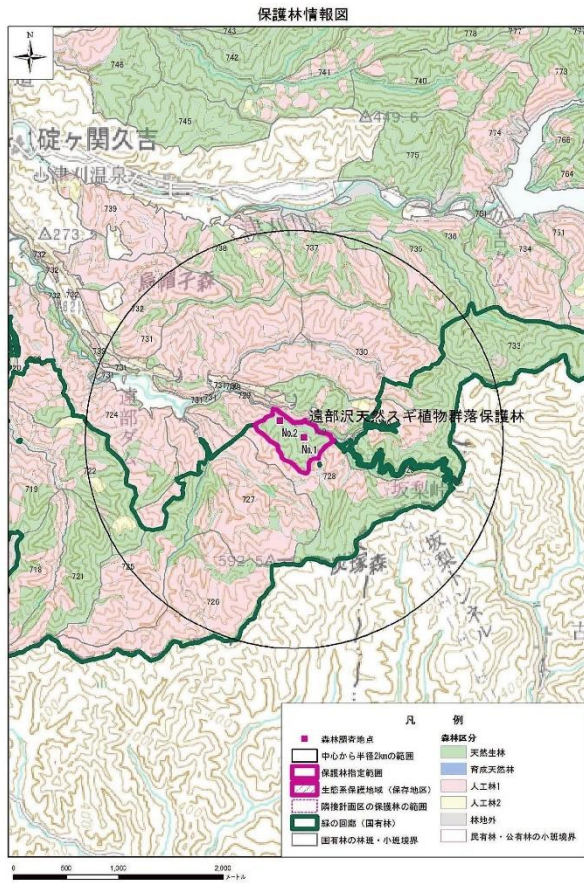
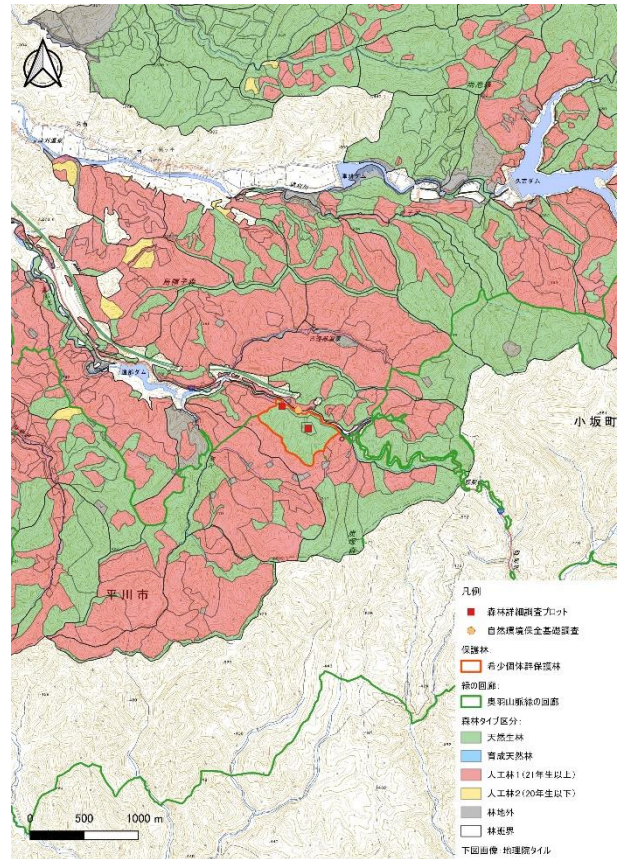
図1 森林タイプの分布状況

本保護林内及び周辺の森林タイプの分布に変化は確認されなかった。

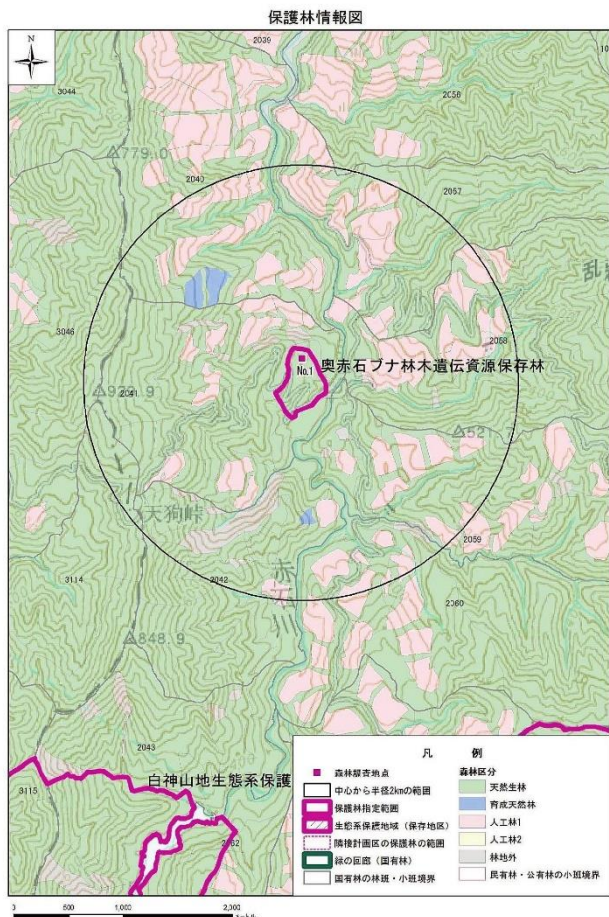
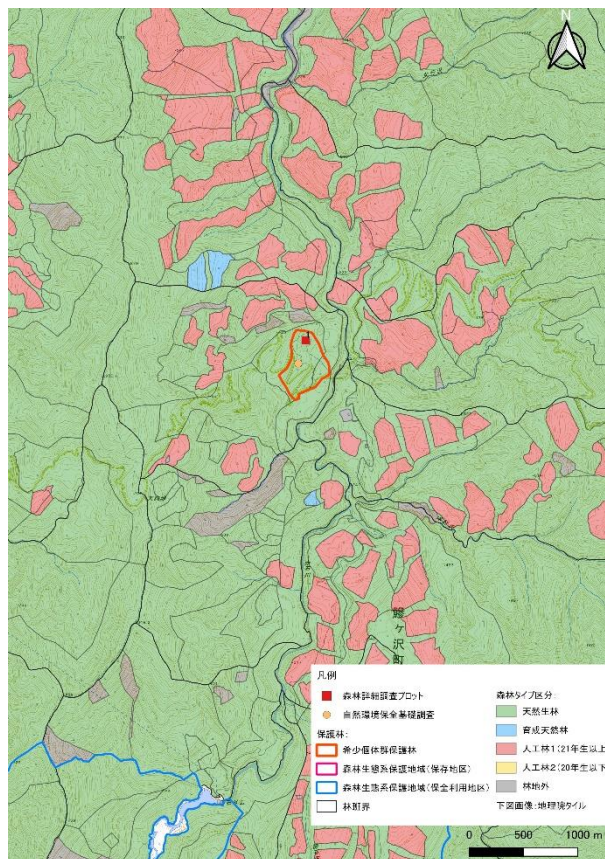
図1 森林タイプの分布状況

本保護林内及び周辺の森林タイプの分布に変化は確認されなかった。

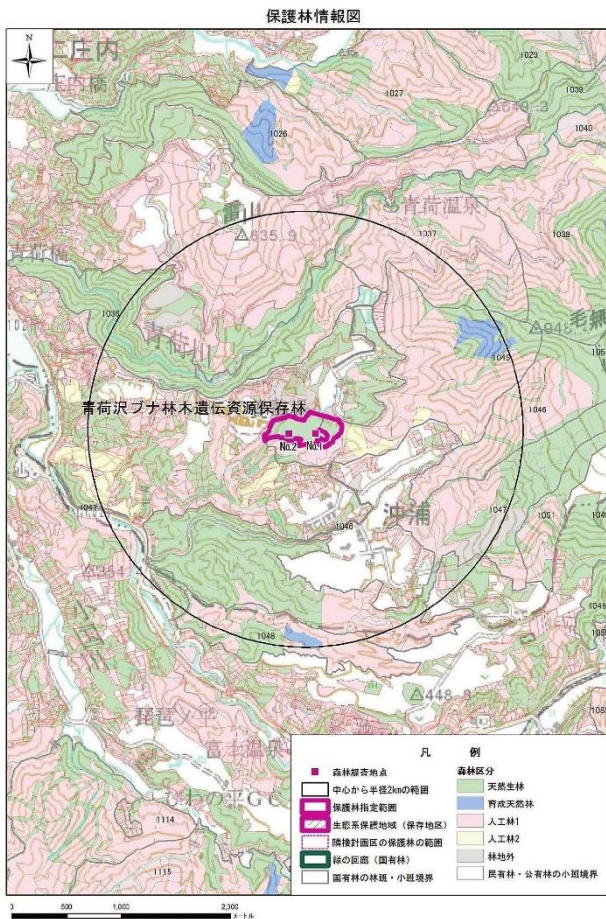
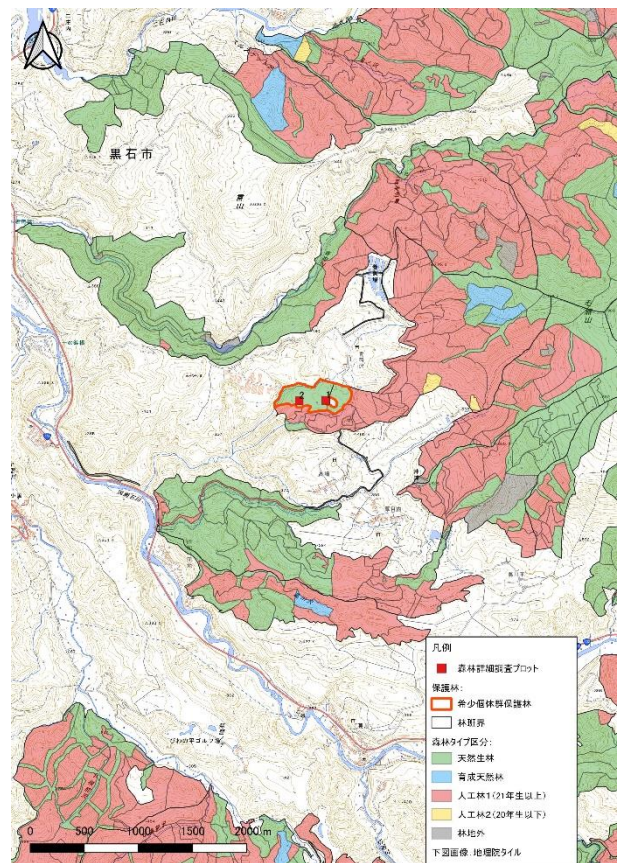
図1 森林タイプの分布状況

本保護林内及び周辺の森林タイプの分布に変化は確認されなかった。

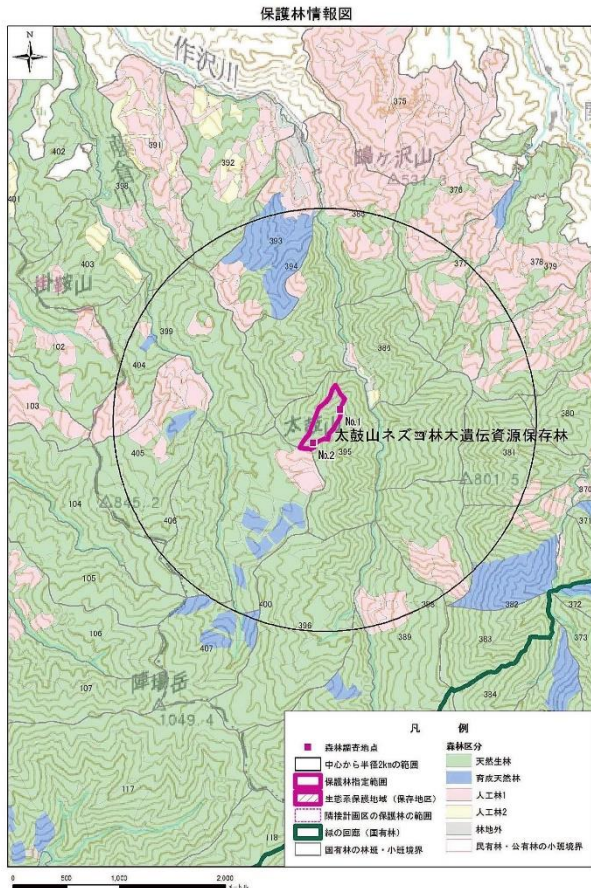
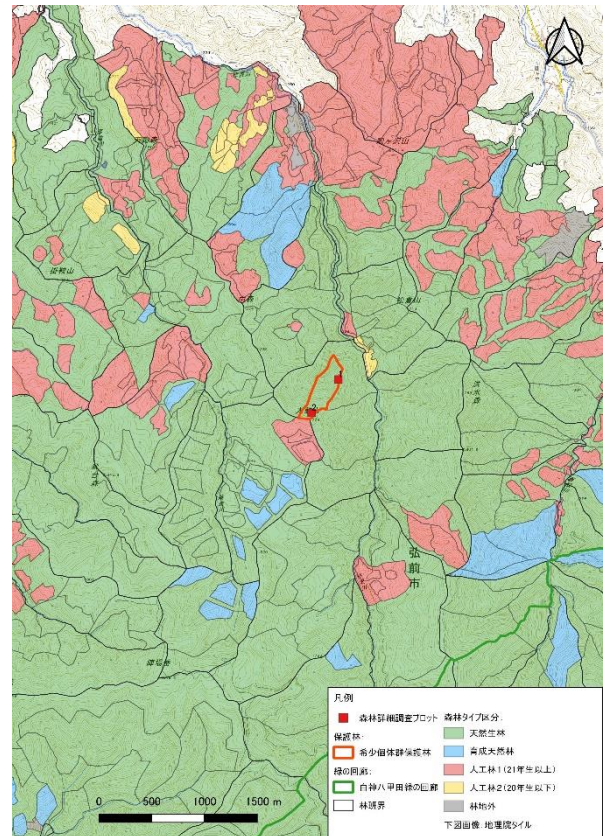
図1 森林タイプの分布状況

本保護林内及び周辺の森林タイプの分布に変化は確認されなかった。

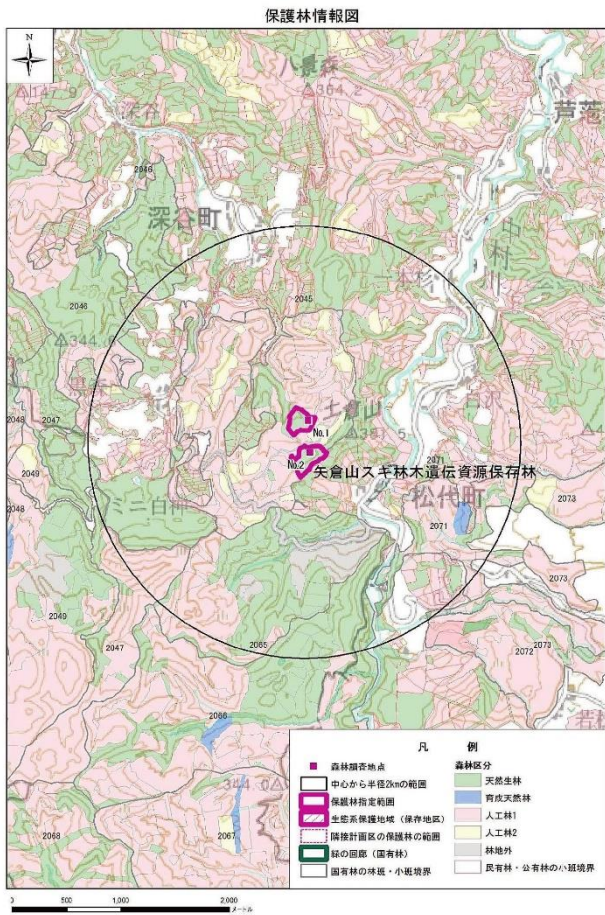
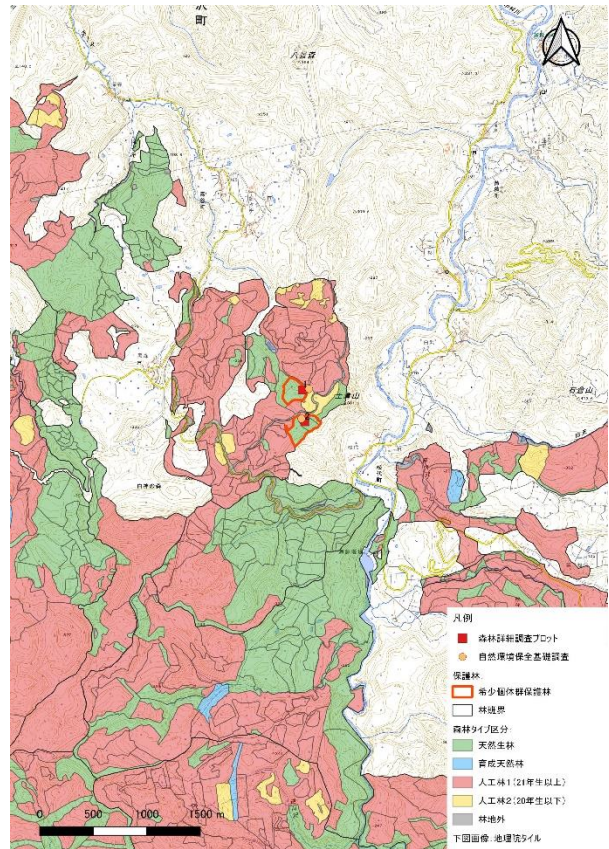
図1 森林タイプの分布状況

本保護林内及び周辺の森林タイプの分布に変化は確認されなかった。

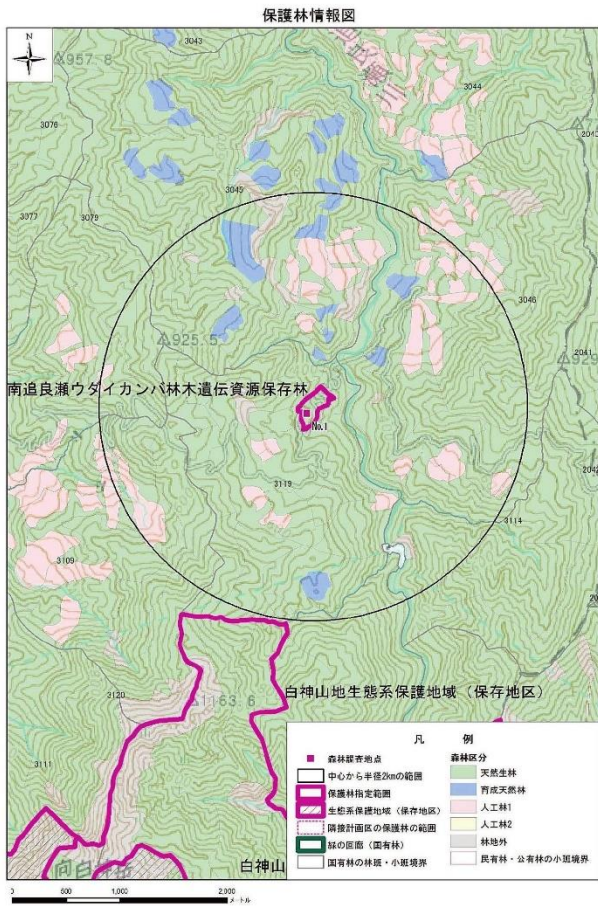
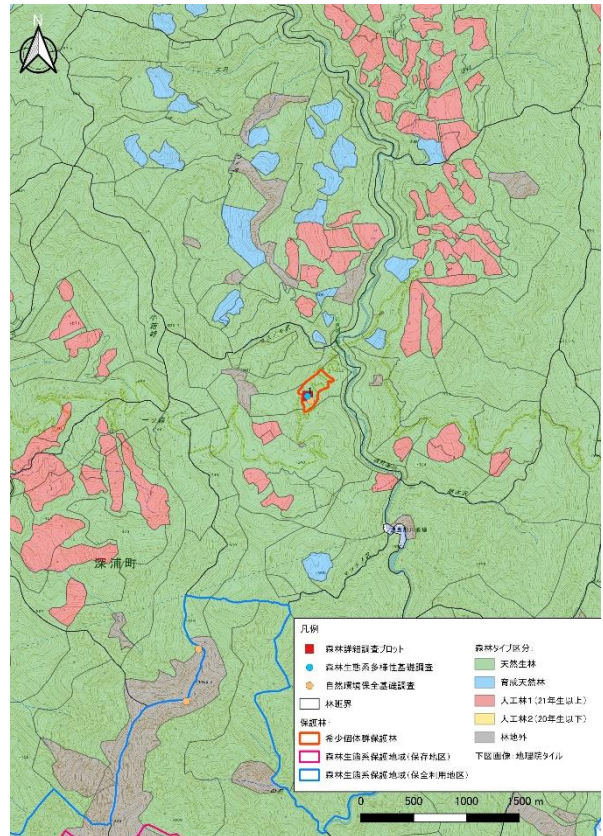
図1 森林タイプの分布状況

本保護林内及び周辺の森林タイプの分布に変化は確認されなかった。

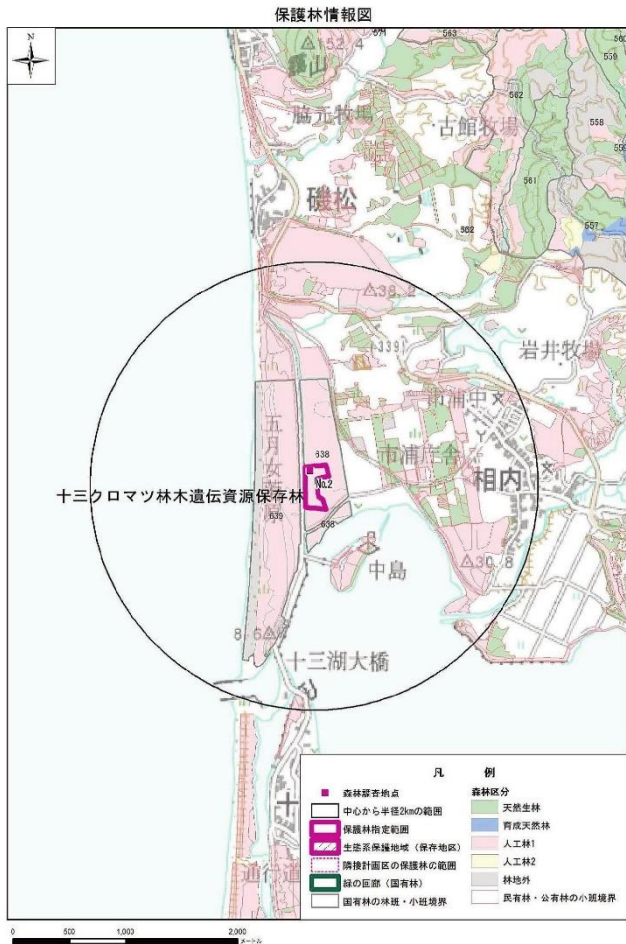
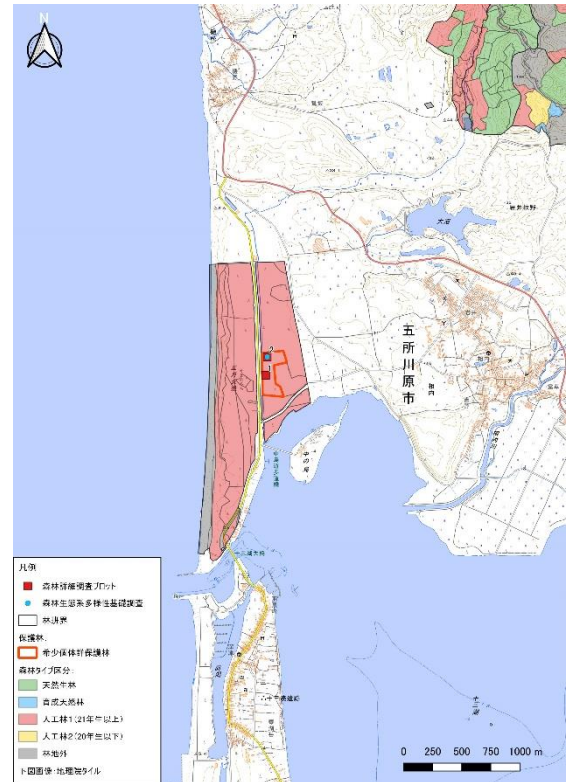
図1 森林タイプの分布状況

本保護林内及び周辺の森林タイプの分布に変化は確認されなかった。
