お すけ やま おうしゆく
男助山鶯宿スギ希少個体群保護林

面積	計：15.00ha（盛岡森林管理署）
設定目的（管理方針書より抜粋）	岩手県雫石町の鶯宿川上流部に位置する、天然スギ、ヒバ、ネズコ、落葉広葉樹混交林で、このうち天然スギを保存すると共に自然の推移に委ねた場合の変化を観察・記録し、学術上並びに森林施業上の資料とする。
前回調査の評価・課題等	総合評価：問題なし
モニタリングの実施間隔	10年

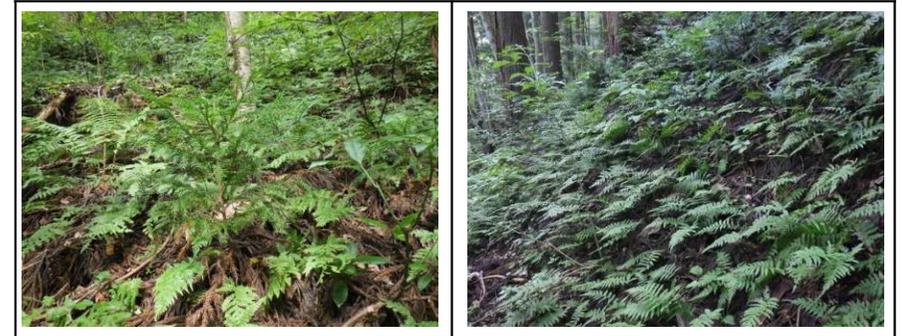
- ・出現種は前回調査時と大きな変化はない。
- ・調査プロット内の植生調査区外にスギの幼樹が生育していた。
- ・前回調査よりミゾシダの優占度が高くなった。
- ・外来種は確認されなかった。

スギの幼樹

ミゾシダの優占度が高くなった

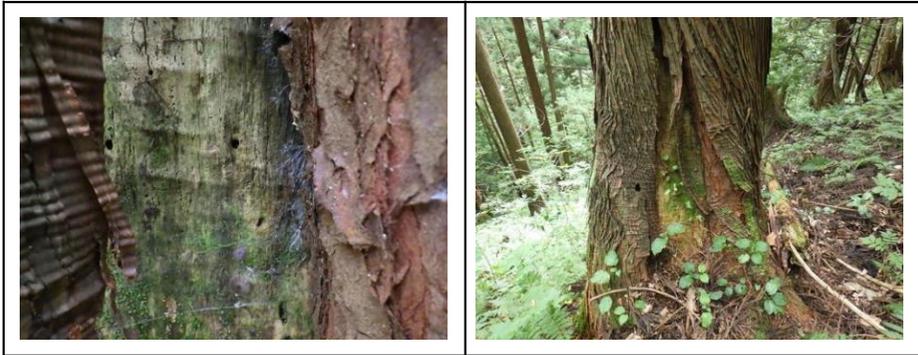
虫の穿孔（スギ）

古いシカの食痕（スギ）

- ・スギの生立木に虫の穿孔がみられた（古いシカの剥皮部）。
- ・調査ルート of 沢沿いのウワバミソウにシカの食痕が多い（採食されやすい）。
- ・風害によるものと思われる古い倒木がみられた。

- ・森林タイプの分布状況に変化はみられなかった。
- ・対象樹種のスギが生長できる環境であり、幼樹や若木も育ち多様な樹齢が生育し天然更新が進んでいる。
- ・シカの被害は現状少ないが、継続した巡視が必要。
- ・虫の穿孔のあるスギはあるが、穿孔性害虫による影響の緊急性は現時点では低いと考えられる。
- ・継続的な巡視、及びモニタリングを実施し、被害等の状況の変化に注意する。

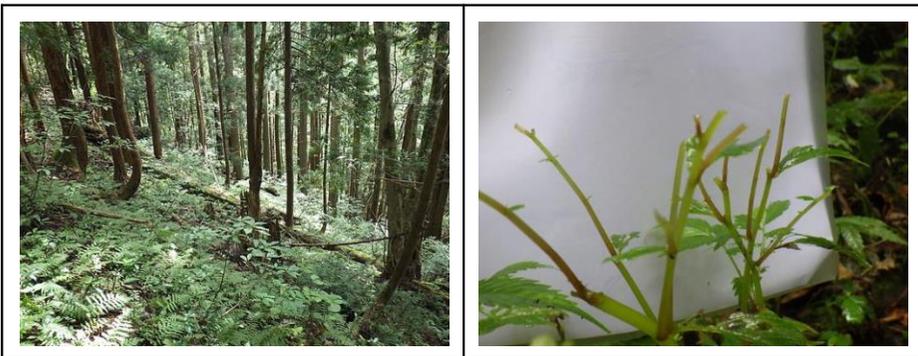
古い倒木（樹種不明）

シカの食痕（ウワバミソウ）
