# 北上山御堂松希少個体群保護林

北上山御堂松希少個体群保護林

実施した調査

資料調査、森林概況調査、森林詳細調査(1箇所)

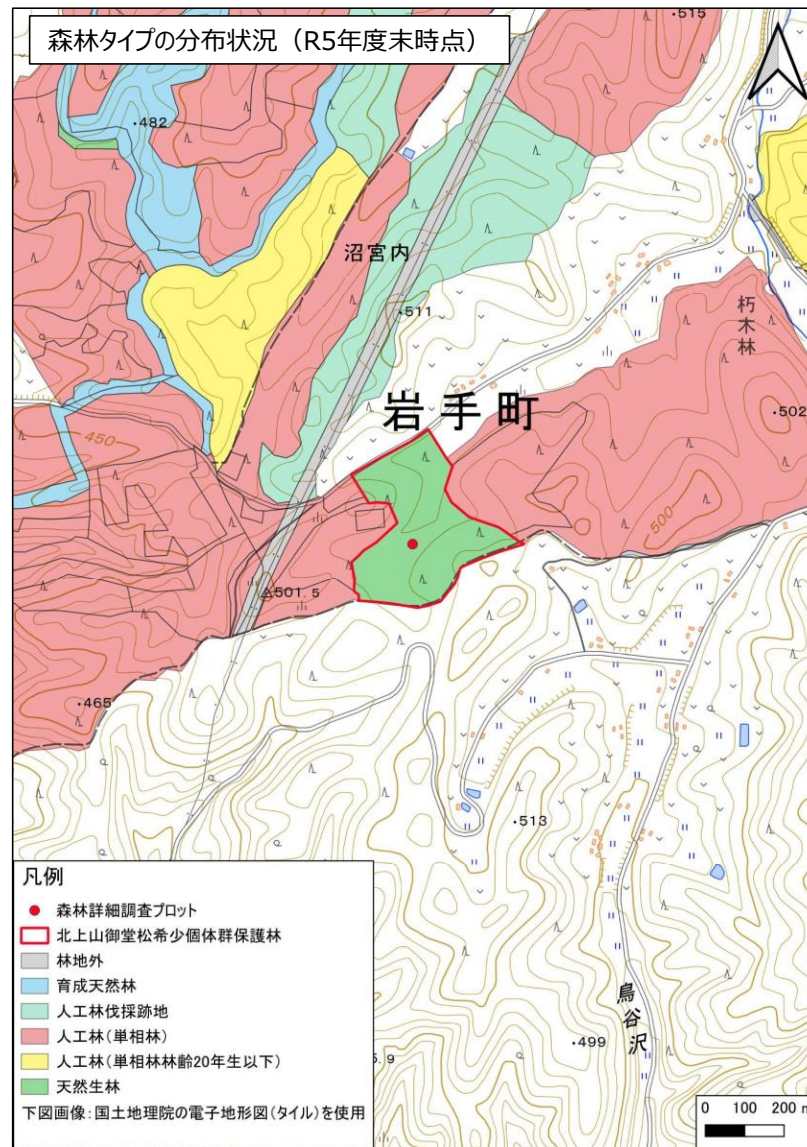
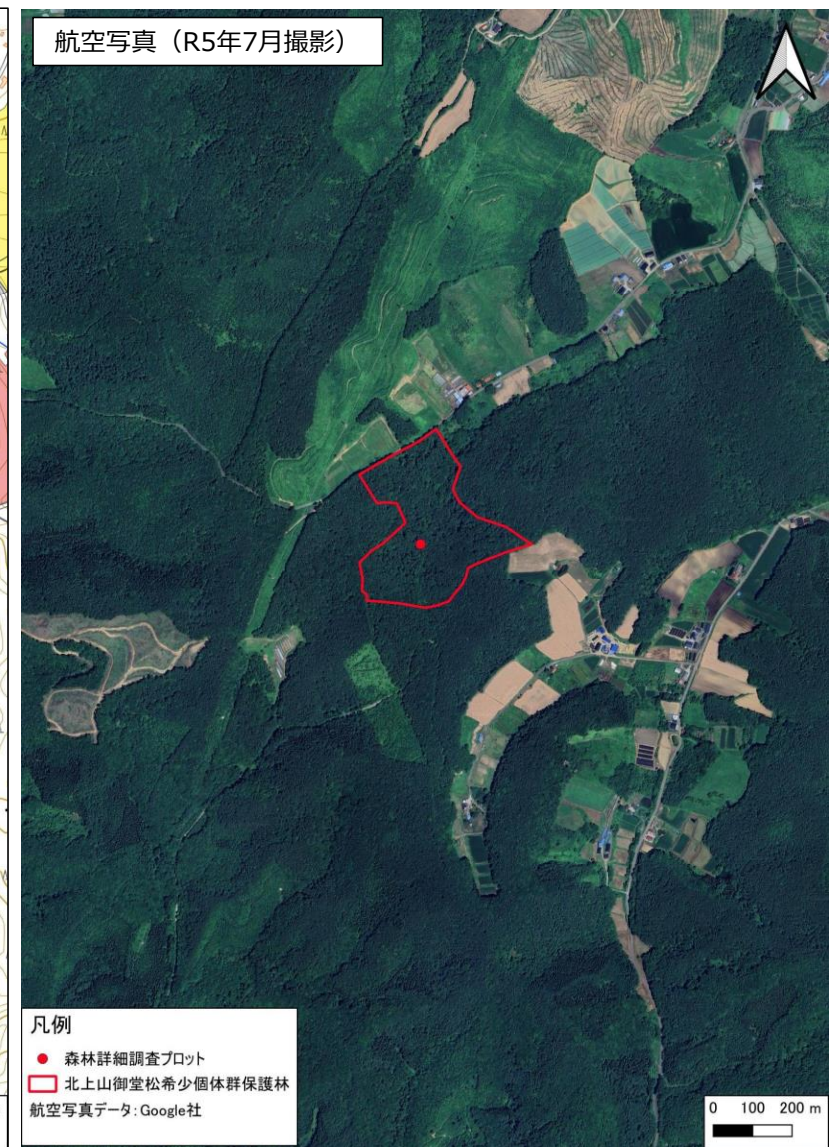
調査地の林況

保護林北側の国有林にて人工林伐採跡地ができたが、保護林及び東西に隣接する国有林に大きな変化はみられない。

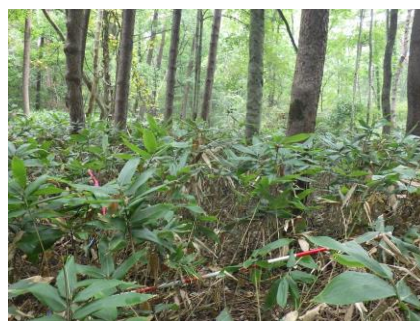
植生調査N区

- ・確認種は前回調査時と大きな変化はない。
- ・クマイザサが優占し、アカマツの稚樹、幼樹は見つからなかった。
- ・エビネの自生は継続して確認できた。
- ・外来種は確認されなかった。

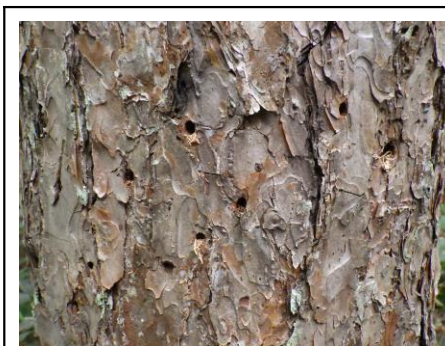
- ・虫の穿孔のあるアカマツの枯損木がプロットで3本みつき、2本は前回調査時から枯れていたが1本は5年の間に枯れたものである。葉は既に落ち、フラスに繊維状の材片が混じる。
- ・盛岡森林管理署への聞き取りにより、衛生伐など継続的な管理が行われている。

| 基準 | 指標 | 結果 |
|---|---|---|
| | | 環境は成熟したアカマツの生育に適している一方で、クマイザサが林床を覆って実生や稚樹の成育を妨げていることが考えられる。<br>虫の穿孔のある枯損木が過年度より1本増加しており、松くい虫被害と断定はできないが注意を要する。 |

アカマツ 虫の被害

| 項目 | 結果・対応等 |
|---|---|
| 今回の評価を踏まえた<br>今後の対応について | <ul style="list-style-type: none"> <li>・定期的な巡視を継続</li> <li>・松くい虫に注視</li> <li>・5年後にモニタリングを実施</li> </ul> |

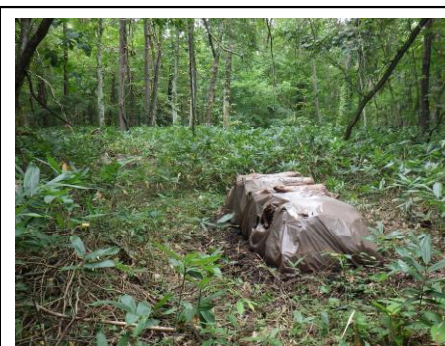
くん蒸処理の跡
