青葉南モミ希少個体群保護林

実施した調査

資料調査、森林概況調査、森林詳細調査(1箇所)、森林生態系多様性基礎調査(1箇所)

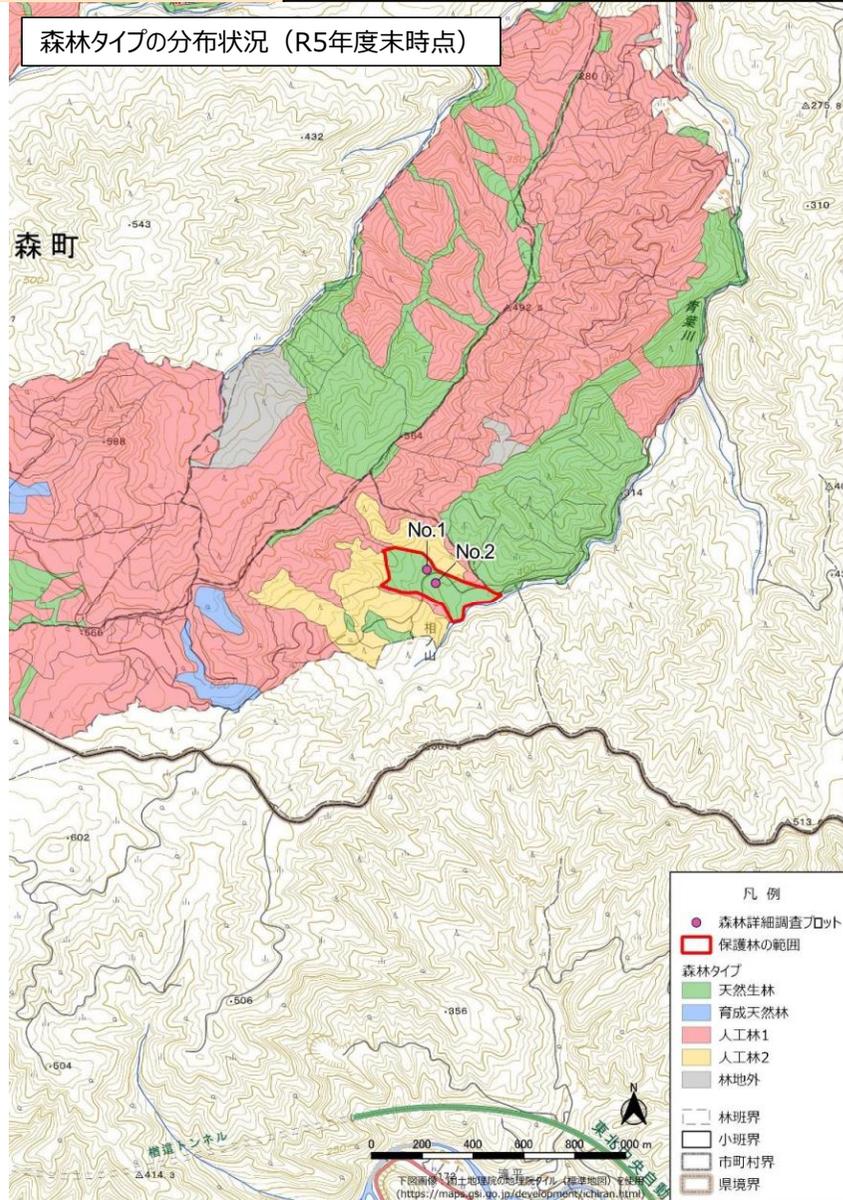
森林タイプの分布状況 (R5年度末時点)

本保護林内及び周辺の森林タイプの分布に大きな変化は確認されなかったが、一部林地外になった箇所がある。

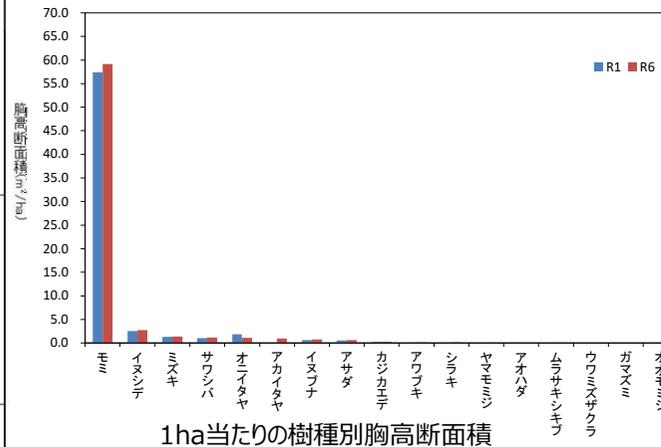
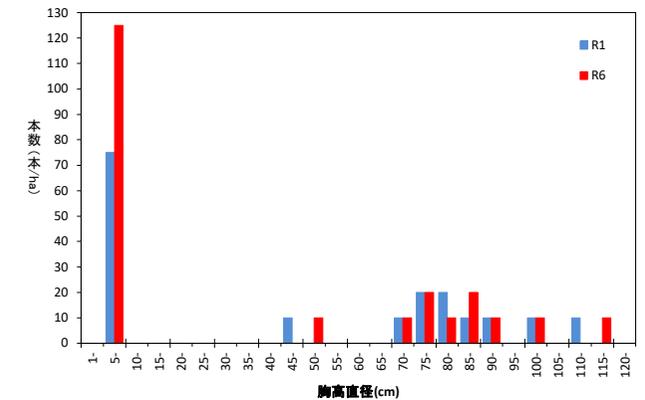
プロットNo.1

・モミの胸高断面積は微増し、胸高直径階の進階が一部で確認された。
 ・出現種及び胸高断面積に大きな変化はみられなかった。

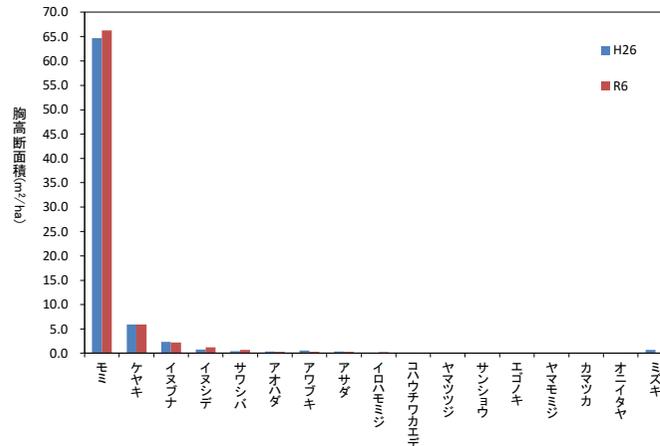
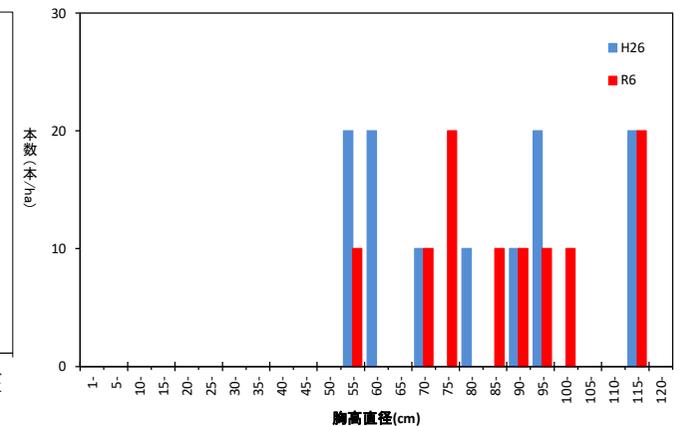
プロットNo.2

- ・モミの胸高断面積は微増し、胸高直径階の進階が一部で確認された。
- ・高木層、亜高木層について、出現種及び胸高断面積に大きな変化はみられなかった。

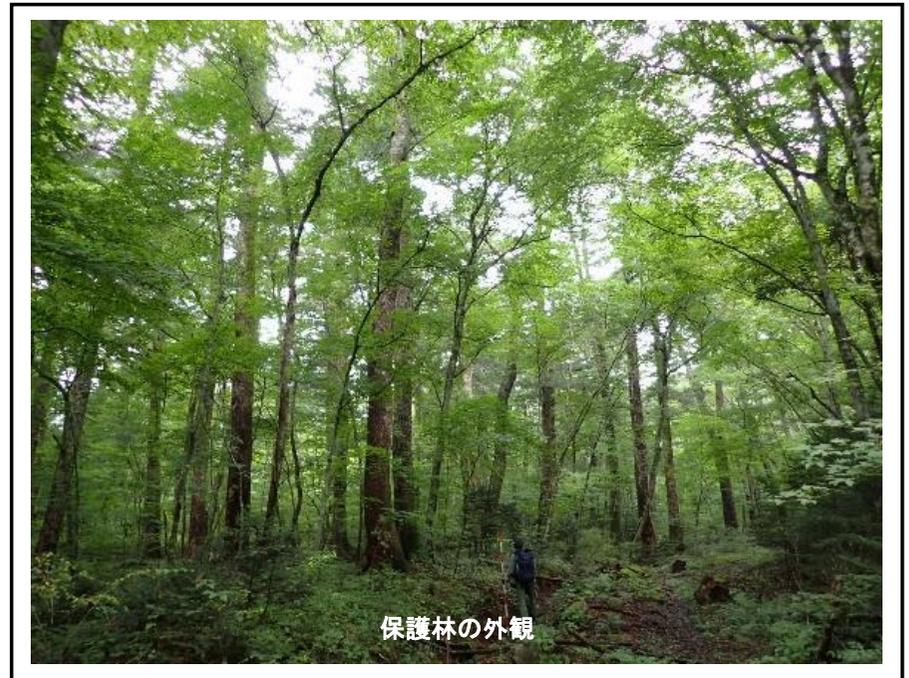
保護林の外観

基準	指標	結果
希少な野生生物の生育・生息地及び個体群の存続に必要な更新適地等が維持されている	希少個体群の生育・生育環境となる森林の状況、森林の被害状況	森林タイプの分布に大きな変化は確認されなかった。
		モミの健全な立木が確認された。
		下層植生の生育状況に目立った変化はみられなかった。
		目立った森林被害は確認されなかった。

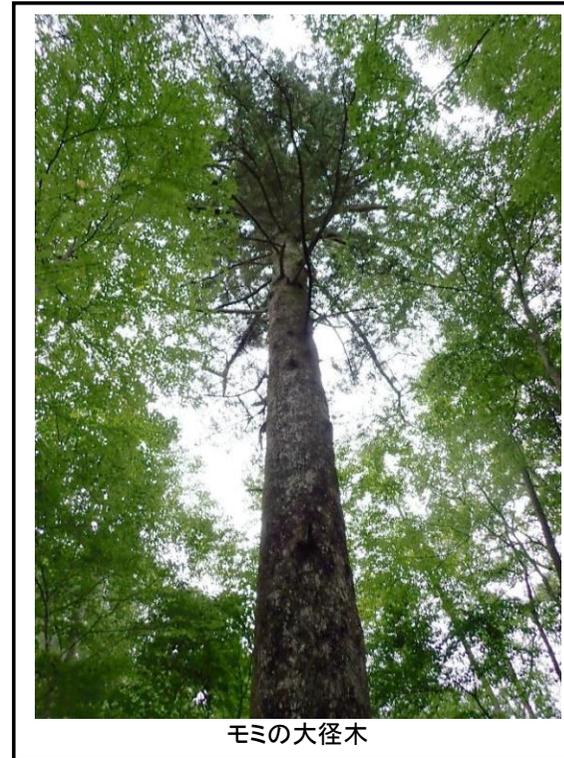
モミの大径木

項目	結果
被害等	記録なし
モミの生育状況	プロット内のモミの大径木は健全な状態であった。
	プロット内で天然更新が確認された。
	保護林内、踏査ルート上でもモミの生立木は多数確認された。
	踏査ルート上で、モミの実生や幼齢木が確認された。
