# 鳥海ムラスギ希少個体群保護林

面積	計：13.18ha（由利森林管理署）
設定目的（管理方針書より抜粋）	<p>鳥海山麓の標高650mに生立しているこの地域唯一の天然スギ自生地。スギのほかブナ、ミズナラが混生しており、スギの多くは地上3～4mで樹幹が分岐し特異な形態を示し、積雪量と関係が深いと考えられている。この鳥海ムラスギ・ブナの遺伝資源の保存を目的とする。保護林設定管理要領第4の3の(2)キその他保護が必要と認められる個体群に該当。</p> <p>なお、本保護林は鳥海ムラスギ林木遺伝資源保存林から移行したものである（H29.4.1時点で統合、増減はなし）。</p>
前回調査の評価・課題等	総合評価：問題なし
モニタリングの実施間隔	10年

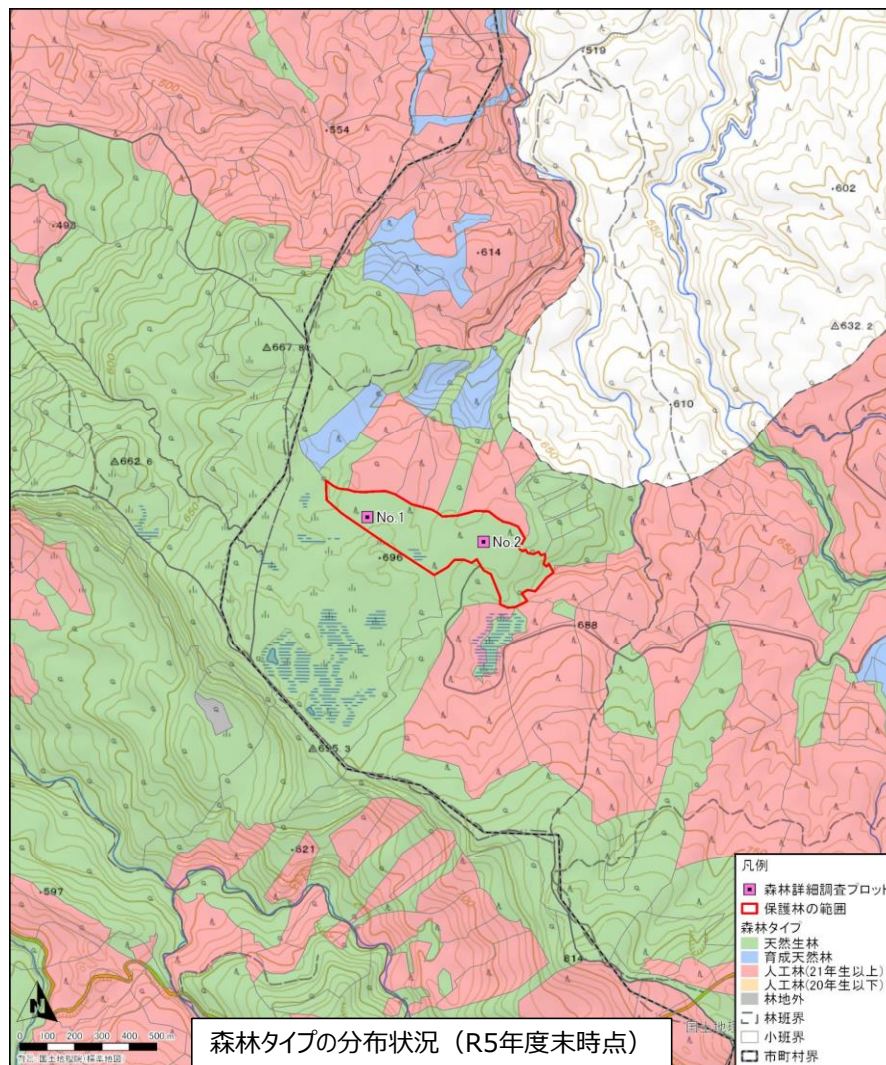
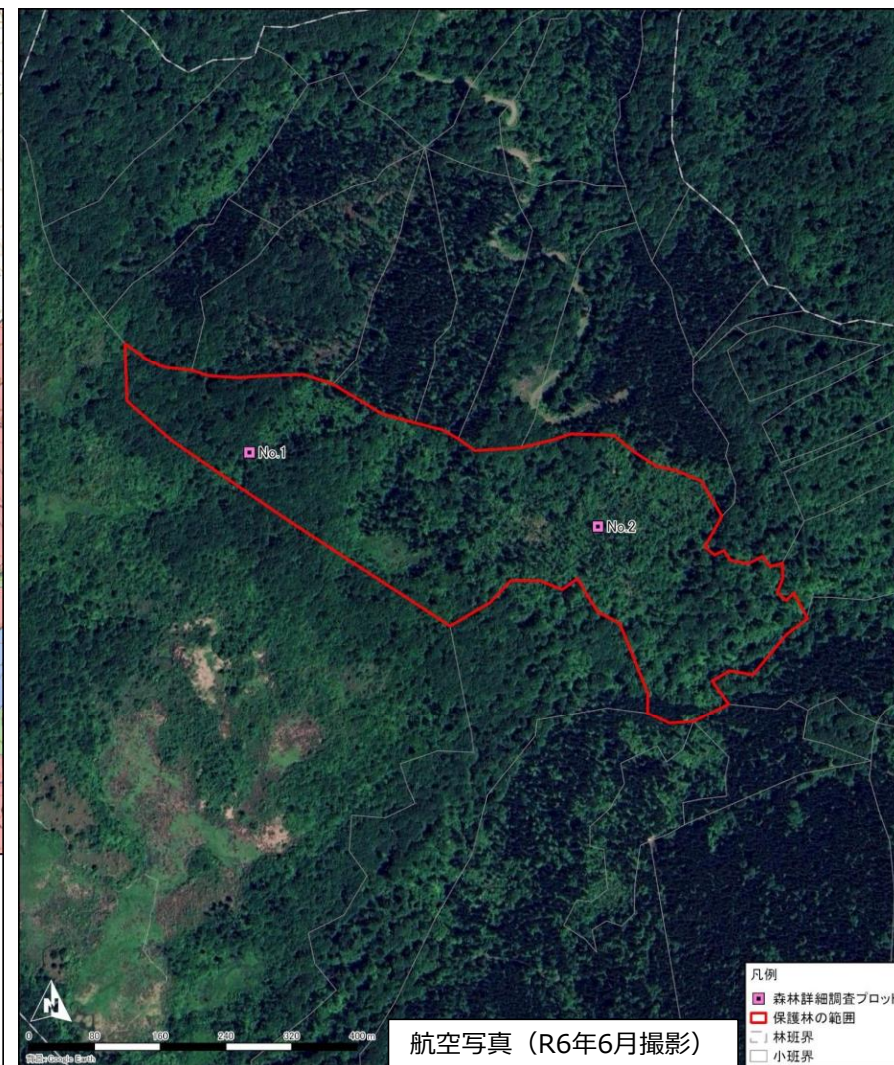
鳥海山麓の標高650mに成立しているこの地域唯一の天然スギ自生地。スギの多くは地上3~4mで樹幹が分岐し特異な形態を示す。

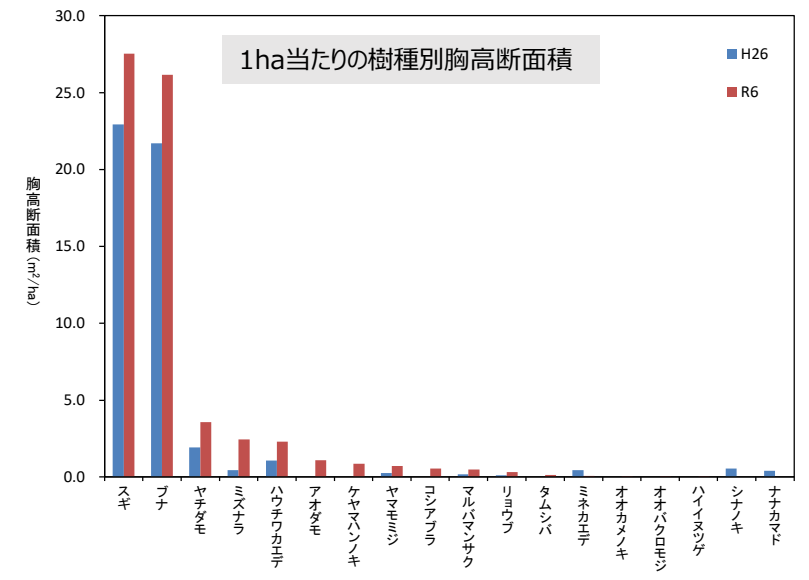
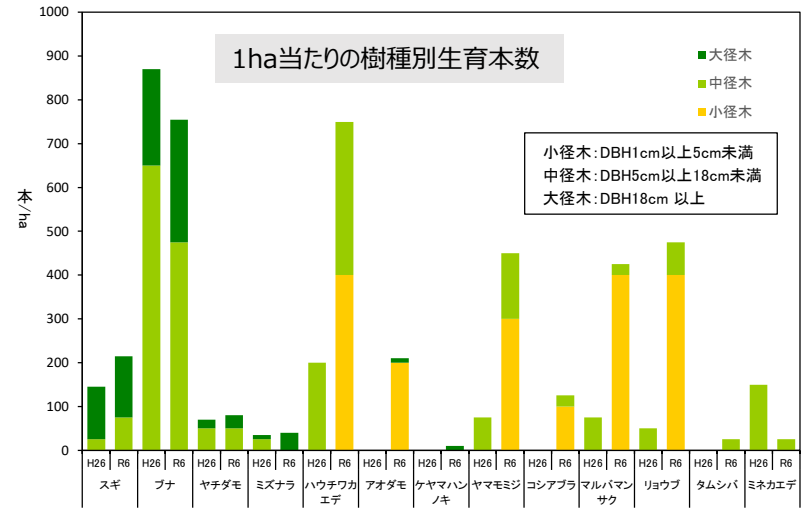
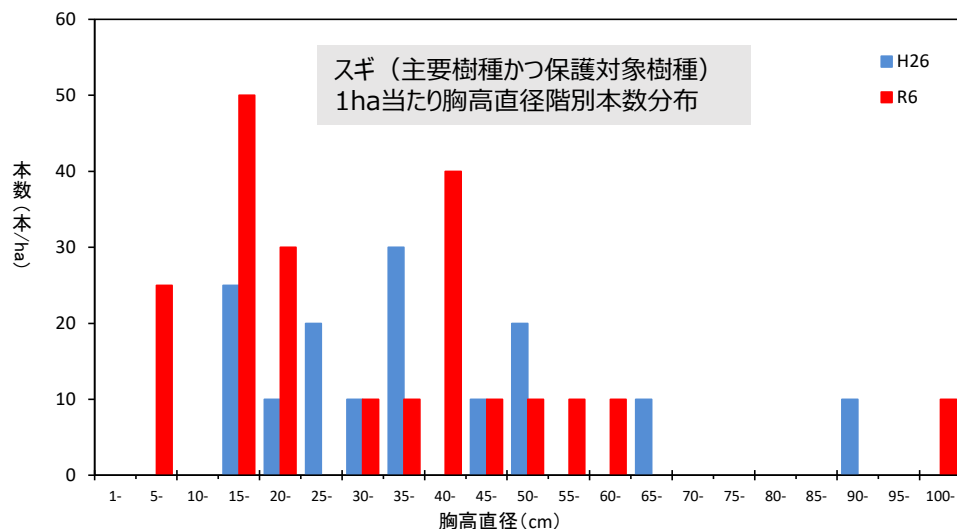
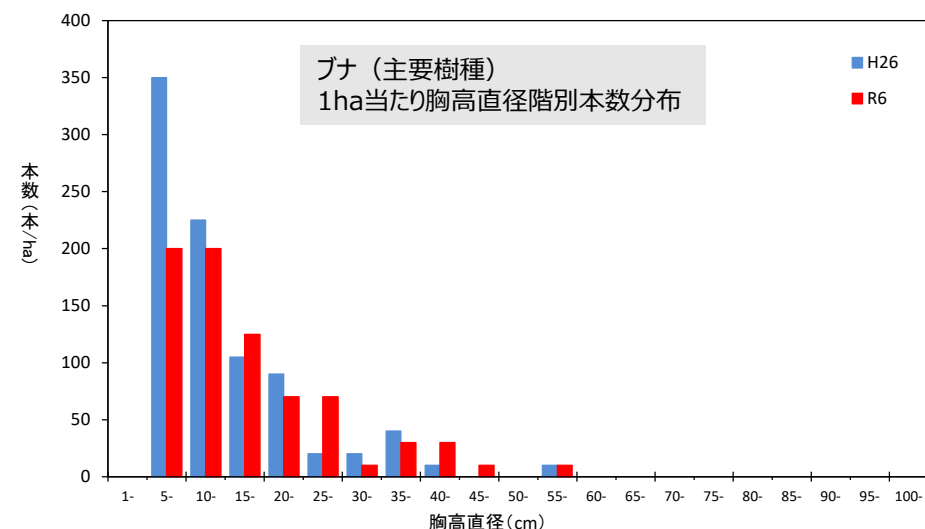
デザイン 森林詳細調査 【プロットNo.1】

- ・保護対象樹種であるスギ及びブナの胸高断面積は増加し直径階分布が進階した。
- ・スギは小径木や中径木で本数の増加が見られた。
- ・胸高断面積割合ではブナが41.4%、スギが39.4%となった。
- ・ブナがスギの3倍以上の生育本数であり、スギは大径木、ブナは中径木の占める割合が高く、また大径木の本数はブナがスギの約2倍である。

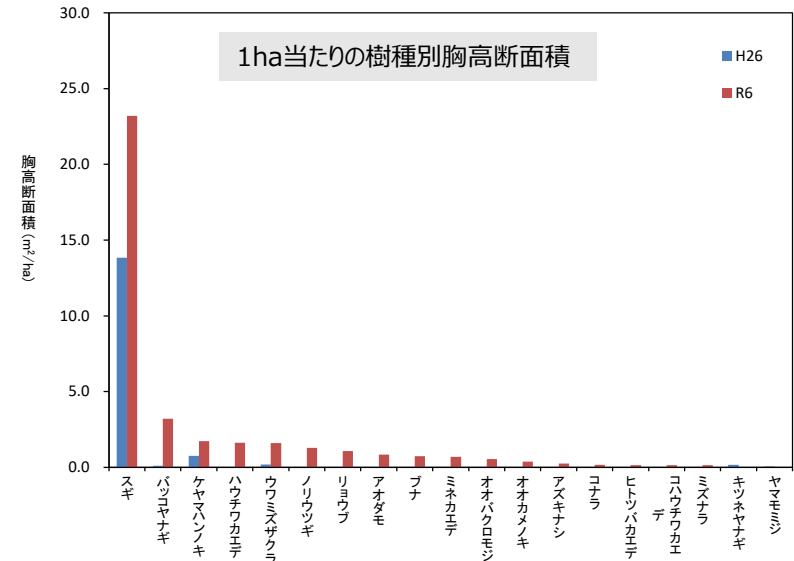
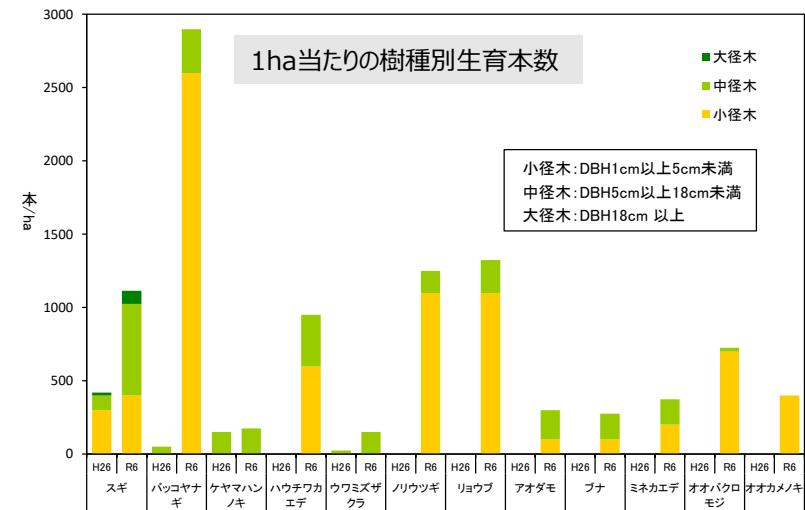
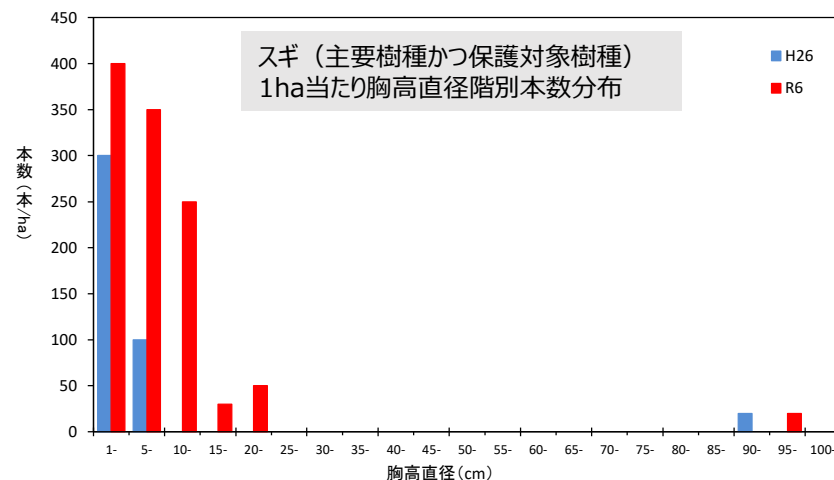
森林詳細調査 【プロットNo.2】

- ・主要樹種かつ保護対象樹種であるスギの胸高断面積は増加し、胸高直径階の進階が確認された。
- ・スギは前回調査から約2.5倍の生育本数となった（前回調査では計測対象外の胸高直径だった個体が10年間の成長により計測対象となり新たにデータに加わったことや、前回調査における調査漏れの可能性も推測される）。
- ・低木層ではバッコヤナギ、ハウチワカエデ、ノリツギ等の小径木が多数生育する。
- ・胸高断面積割合ではスギが前回調査時の91.6%から61.4%と大幅に減少し、バッコヤナギ等の広葉樹の割合が増加した（前回調査と今回調査との間に調査マニュアルが変更され（平成29年度）、小円部の計測対象木が胸高直径5cm以上から胸高直径1cm以上に変更されたことにより、低木層の小径の立木が計測対象となったことに起因する可能性）。

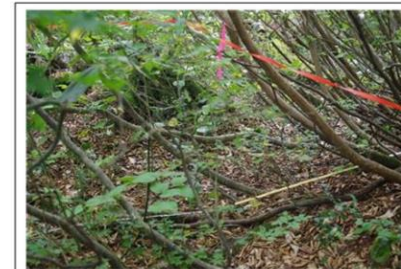
プロット1(N区)

・前回調査と今回調査では調査範囲及び面積が異なるため出現種数が異なるが、下層植生の生育状況に目立った変化は見られなかった。  
 ・前回調査のプロット1で確認された秋田県レッドデータブックで準絶滅危惧種に指定されている [redacted] は、今回調査では確認されなかった。

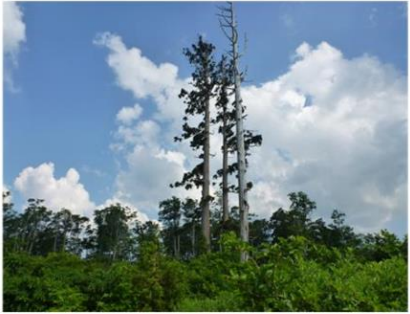
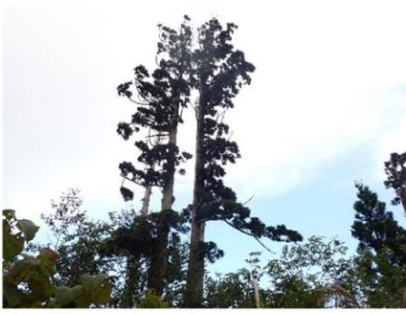
総括表【プロット2】

調査年度		H26	R6
調査日		2014/6/26	2024/9/11
プロット情報	斜面方位、傾斜(平均)	S、8°	
	局所地形	平衡斜面	
林分状況	段階	途中攪乱相	途中攪乱相
	【高木層】主要構成樹種	スギ	スギ
	【高木層】植被率	10%	10%
	【高木層】樹高	18~20m	13~22m
	【高木層】DBH	80~90cm	90~100cm
林分等の状況	【草本層】優占種	ツタウルシ、イワガラミ	ミヤマシラスゲ、チマキザサ
	【草本層】植被率	50%	30~70%
林分等の状況		大径のスギが疎らに生育しており、亜高木層は形成されていない。過去の台風により甚大な被害を受けた地点であり、大径木スギの多くは立ち枯れている。	大径のスギが疎らに生育しており、亜高木層は形成されていない。過去の台風により甚大な被害を受けた地点であり、大径木スギの多くは立ち枯れている。林相に大きな変化はないが、低木が密に生育し、低木層の樹高が高くなってきている。
林況写真

- ・台風被害により林冠が開けたままの状態であり、倒伏せずに残存した数本の大径のスギや、樹高10m前後のスギが散在する。
- ・前回調査時よりスギの生育本数は約2.5倍に増加したが、多くが胸高直径10cm以下であり、スギが優占する林分が成立するには程遠い状況である。
- ・到達経路周辺やプロット内の林床にはスギの稚樹も見られるが、密生する低木層のため光環境が悪く生長が阻害されていると考えられる。
- ・前回調査時と比較してチシマザサやリョウブ等からなる低木層は樹高を増しており、スギの稚樹の生育環境としてはより厳しい状況となっている。
