青葉南モミ希少個体群保護林

実施した調査

資料調査、森林概況調査、森林詳細調査(1箇所)、森林生態系多様性基礎調査(1箇所)

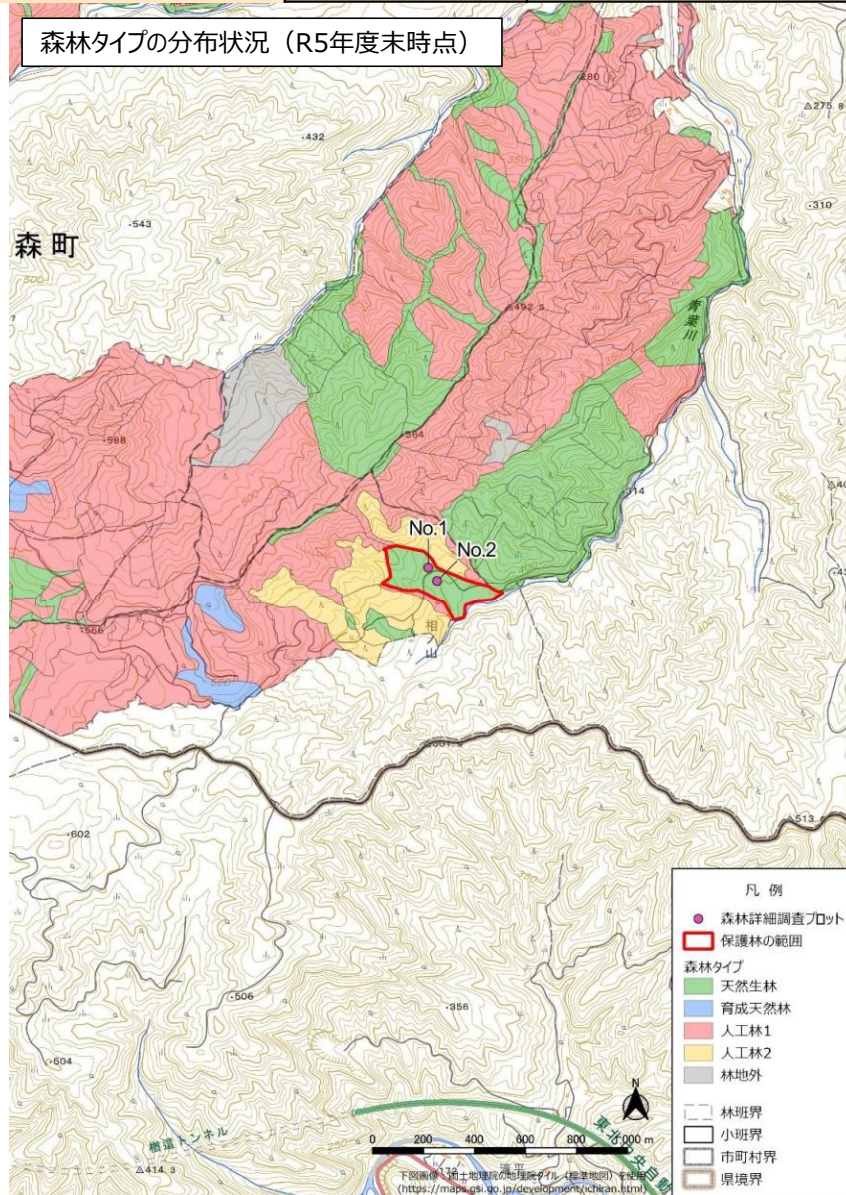
森林タイプの分布状況 (R5年度末時点)

本保護林内及び周辺の森林タイプの分布に大きな変化は確認されなかったが、一部林地外になった箇所がある。

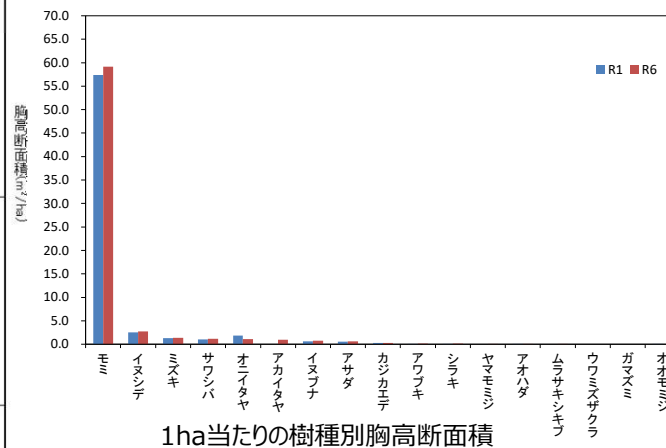
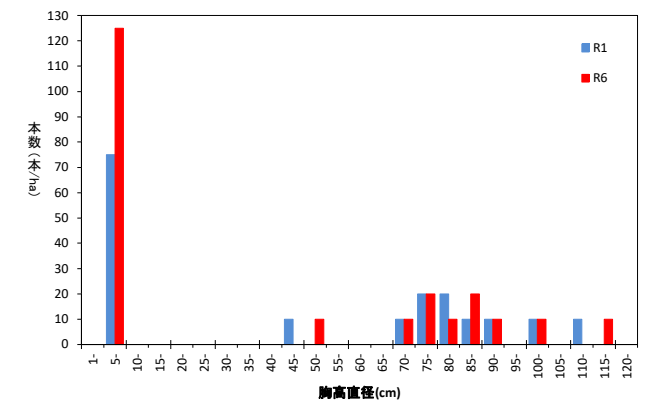
プロットNo.1

・モミの胸高断面積は微増し、胸高直径階の進階が一部で確認された。
 ・出現種及び胸高断面積に大きな変化はみられなかった。

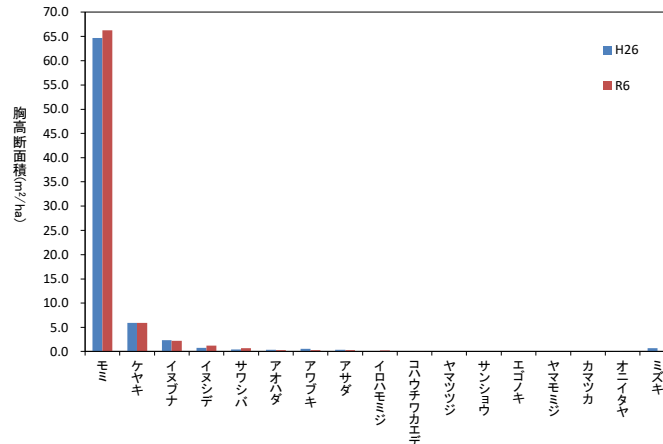
1ha当たりの樹種別胸高断面積

- ・モミの胸高断面積は微増し、胸高直径階の進階が一部で確認された。
- ・高木層、亜高木層について、出現種及び胸高断面積に大きな変化はみられなかった。

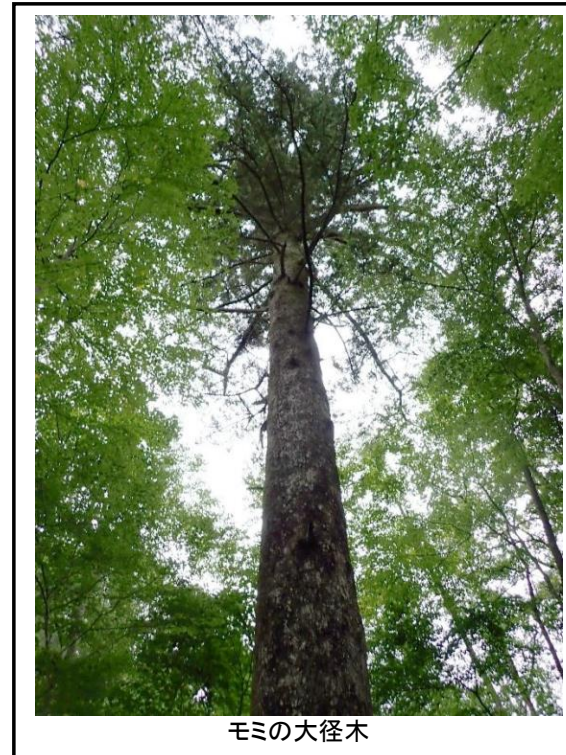
モミの大径木

項目	結果
被害等	記録なし
モミの生育状況	プロット内のモミの大径木は健全な状態であった。
	プロット内で天然更新が確認された。
	保護林内、踏査ルート上でもモミの生立木は多数確認された。
	踏査ルート上で、モミの実生や幼齢木が確認された。
