令和 6 年度  
保護林モニタリング調査結果について

東北森林管理局

# 令和6年度モニタリング調査 結果報告

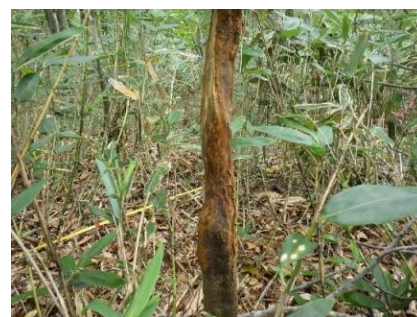
項目	結果
病虫害	記録なし
鳥獣害	ブナの稚樹やオオバクロモジの幼樹、小低木のサワダツ、チシマザサなどの下層植生でニホンジカの食痕がみられた。ケアオダモなどの低木には剥皮がみられた。
気象害	記録なし

剥皮のあるケアオダモ

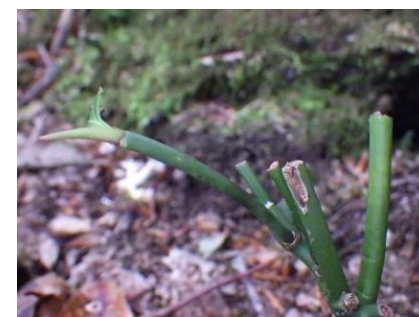
サワダツに食痕

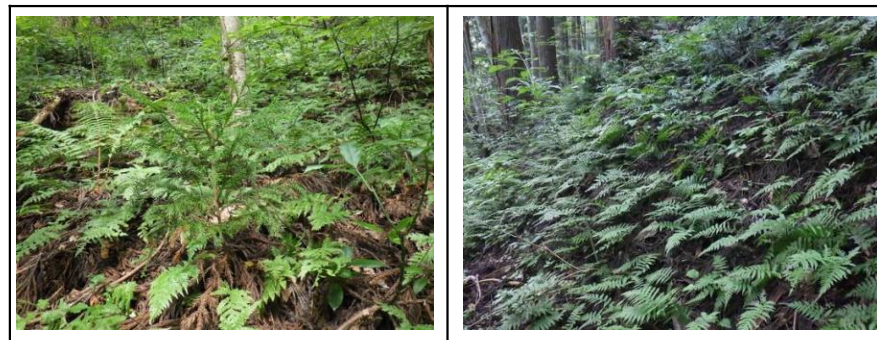
- ・出現種は前回調査時と大きな変化はない。
- ・調査プロット内の植生調査区外にスギの幼樹が生育していた。
- ・前回調査よりミゾシダの優占度が高くなった。
- ・外来種は確認されなかった。

スギの幼樹

ミゾシダの優占度が高くなった

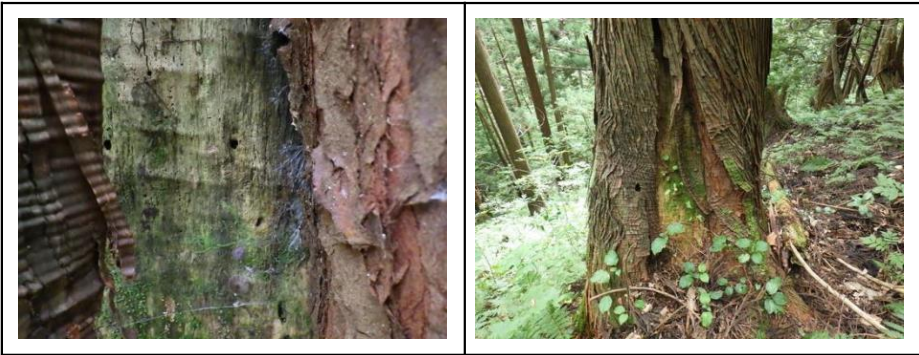
虫の穿孔 (スギ)

古いシカの食痕 (スギ)

- ・スギの生立木に虫の穿孔がみられた (古いシカの剥皮部)。
- ・調査ルート of 沢沿いのウワバミソウにシカの食痕が多い (採食されやすい)。
- ・風害によるものと思われる古い倒木がみられた。

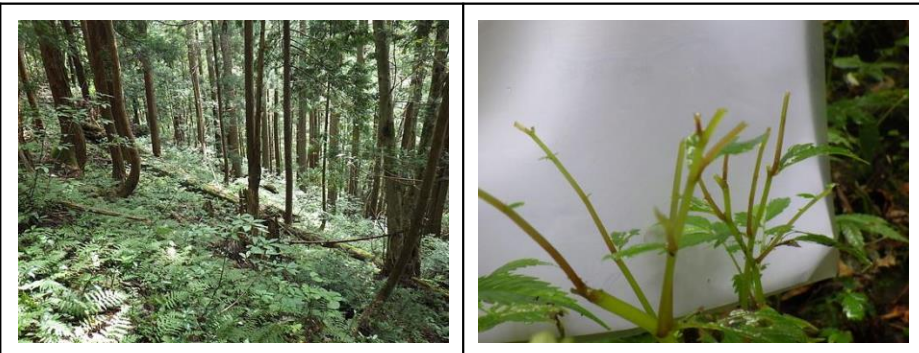
古い倒木 (樹種不明)

シカの食痕 (ウワバミソウ)

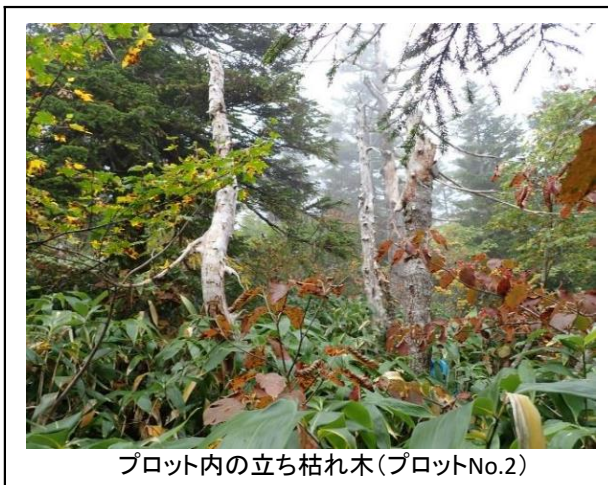
プロットNo.2では大きな森林被害は確認されなかったが、一部でオオシラビソの立ち枯れが確認された。原因として、穿孔性昆虫あるいは寒風害等の影響が考えられる。一方で、前回調査時も今回と同様に数本の立ち枯れ木が確認（DBH18cm以上で確認された枯損木 R1:13本、R6:13本）されており、林分の状況について大きな変化はないと考えられる。

プロット内の立ち枯れ木(プロットNo.2)
