# し し が はな 獅子ヶ鼻湿原希少個体群保護林

獅子ヶ鼻湿原希少個体群保護林

実施した調査    資料調査、森林詳細調査(2箇所)

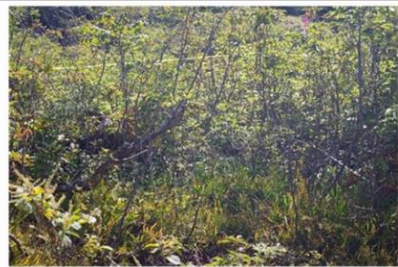
プロット1(E区)

- ・下層植生の生育状況に目立った変化は見られなかった。
- ・絶滅危惧種等の重要種は確認されなかった。

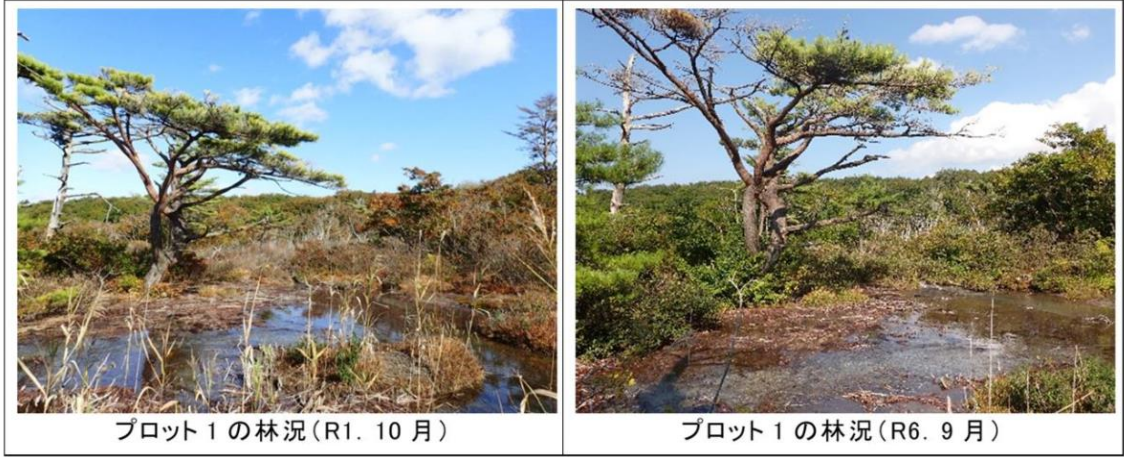
湿原の状況

- ・湿地の中に胸高直径20～30cm程度のアカマツが疎らに生育しており、キンコウカ、ヨシ、モウセンゴケ、ショウジョウバカマなどの湿生植物が生育していた。過年度調査結果との比較では、立木本数及び平均胸高直径等に大きな変化は見られなかった。
- ・植生分布に大きな変化は見られず、流路は豊富な水量を維持していた。

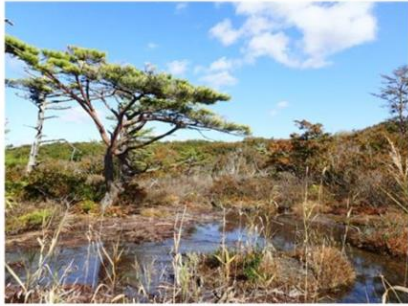
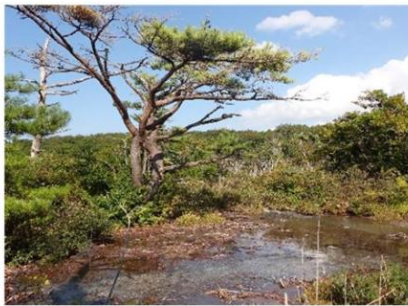
| 調査年度 | | R1 | R6 |
|---|---|---|---|
| 林分等の状況 | | 湿原の中にアカマツが疎らに生育しており、下層には多様な湿生植物が確認された。特に流水中やその周辺には大量のコケ類が見られた。<br>湿原の面積に大きな変化は見られず、豊富な水量を維持していた。 | |

- ・高木層が疎らであり、点在するアカマツが胸高断面積割合の約7割を占める。
- ・その他はマルバマンサク等の低木林や湿生草地、湧水からの流路が分布する湿原の景観を呈する。
- ・林況に大きな変化はなく、下層植生のキンコウカ、ヨシ、ショウジョウバカマ等の湿生植物や、コケ類が生育しており、林床における環境も前回調査時から大きな変化はないと考えられる。
- ・プロット内や到達経路周辺の流路は豊富な水量を維持しており、流水中やその周辺には大量のコケ類が見られ、非常に貴重な湿原であると考えられる。

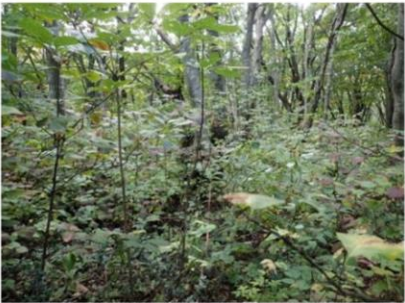
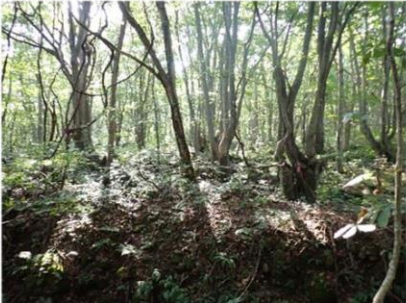
| 調査年度 | | R1 | R6 |
|---|---|---|---|
| 林分等の状況 | | ブナが主として林冠を構成しており、林相に大きな変化はなく、順調な生育が確認された。<br>ただしプロットの周辺樹林においてミズナラのナラ枯れが確認された。 | |

・ブナが主として林冠を構成しており、薪炭利用により伐採が行われていた天然生林と考えられ、プロット内や到達経路周辺には地上数mで幹が分岐したあがりこ樹形を呈するブナが多く存在し、貴重な森林であると考えられる。

・前回調査時にはミズナラのナラ枯れが確認されていたが、今回は新たなナラ枯れ被害木は見られず、現時点ではナラ枯れの発生は落ち着いているものと考えられる。

| 項目 | 結果・対応等 |
|---|---|
| 保護・管理及び利用に関する事項<br>（保護林管理方針書） | <ul style="list-style-type: none"><li>・原則として自然の推移にゆだねることを基本とし、施業等を必要とする場合には、管理経営の指針に基づき行うこととする。</li><li>・秋田県内においてはナラ枯れ被害が継続しており、増加傾向にあることから、ナラ枯れ被害の発生を注視した保護・管理を継続していく。</li></ul> |
