# 早池峰山周辺森林生態系保護地域

早池峰山周辺森林生態系保護地域（北上川上流森林計画区）

実施した調査

資料調査、森林概況調査、森林詳細調査(2箇所)、哺乳類調査

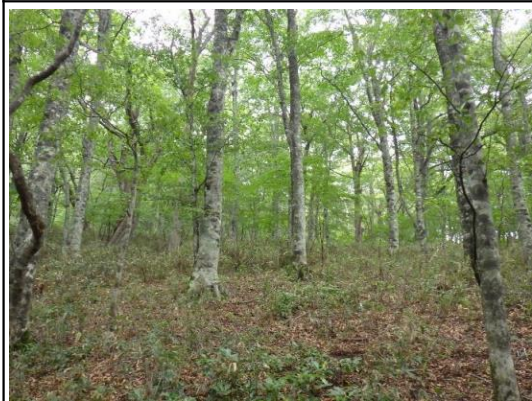
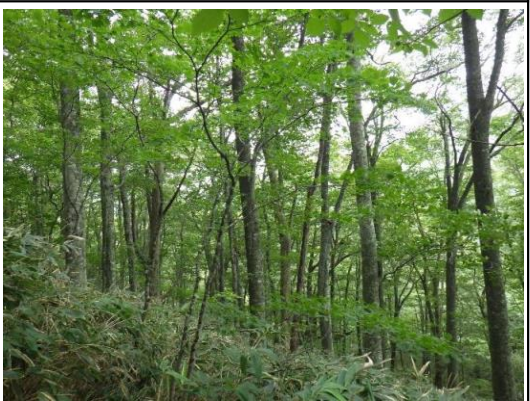
調査地の外観

| 基準 | 指標 | 結果 |
|---|---|---|
| 気候帯又は森林帯を代表する原生的な天然林を主体とした森林が維持されている | 原生的な天然林等の構成状況 | 森林タイプの分布に大きな変化は確認されず、主要樹種のブナは多様な樹齢が生育し、進階もみられていることから、原生的な天然林が維持されている。 |

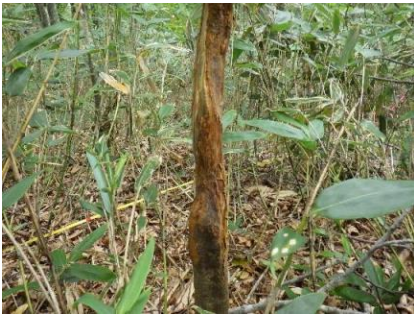
| 項目 | 結果 |
|---|---|
| 鳥獣害 | ブナの稚樹やオオバクロモジの幼樹、小低木のサワダツ、チシマザサなどの下層植生でニホンジカの食痕がみられた。ケアオダモなどの低木には剥皮がみられた。 |

剥皮のあるケアオダモ

| 項目 | 結果・対応等 |
|---|---|
| 今回の評価を踏まえた今後の対応について | ・定期的な巡視を継続<br>・ニホンジカの被害状況を注視<br>・5年後にモニタリングを実施 |

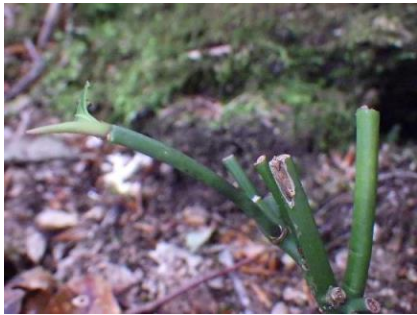
サワダツに食痕
