# 朝日山地森林生態系保護地域

朝日山地森林生態系保護地域

実施した調査 資料調査、森林概況調査、森林詳細調査(1箇所)

デザイン 森林詳細調査 【プロットNo.2】

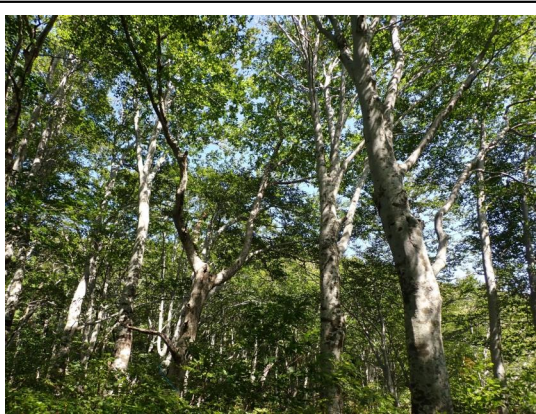
調査地の外観 (プロット2)

- ・ブナの生育本数が前回調査から約1.1倍に増加した。
- ・ブナは大径木の占める割合が高く、小径木は確認されなかった。
- ・タムシバ等の小径木を多数確認 (調査手法の変更により 1 cm以上の小径木が計測対象となったため本数が大幅に増加した)。

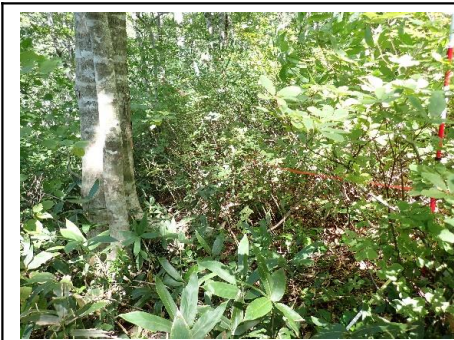
プロット2 (N区)

- ・下層植生の生育状況に目立った変化は見られなかった。
- ・ブナの稚樹や実生はわずかに確認されたのみであった（H27、H30は豊作、R4は並作）。
- ・絶滅危惧種等の重要種は確認されなかった。

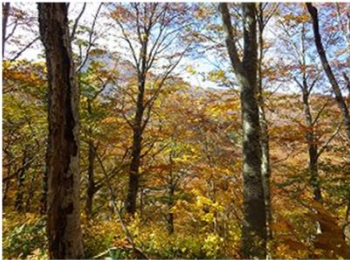
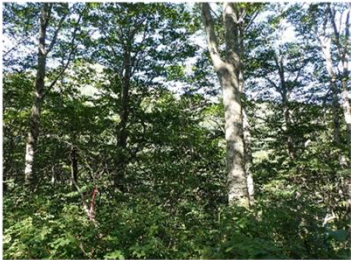
| 調査年度 | | H27 | R7 |
|---|---|---|---|
| 林分等の状況 | | 高木層にブナ、ミズナラ、ホオノキ、垂高木層にブナ、ミズナラ、コハウチワカエデ、低木層にホツツジ、オオバクロモジ、タムシバ、草本層にチマキザサ、ホツツジ、オオイワウチワが生育。良好な状態が保たれている。 | ブナが優占する成熟した天然林であり、低木層にホツツジやムラサキヤシオツツジなどが密生する。ブナの胸高断面は微増し、緩やかに成長していることが確認された。林相に大きな変化はなく、おおむね健全な状況が確認された。 |
