つがみね いいもりやま  
**杣峰・飯森山生物群集保護林**

【プロットNo.2】

総括表【プロット2】

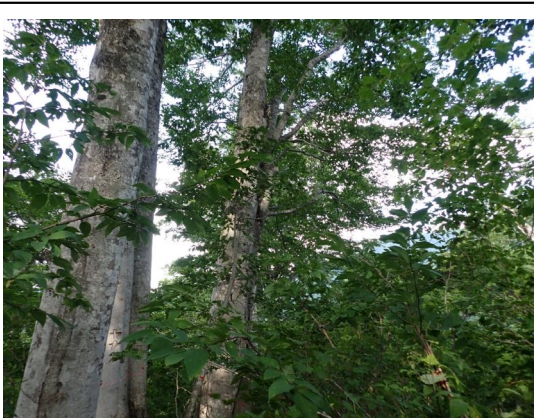
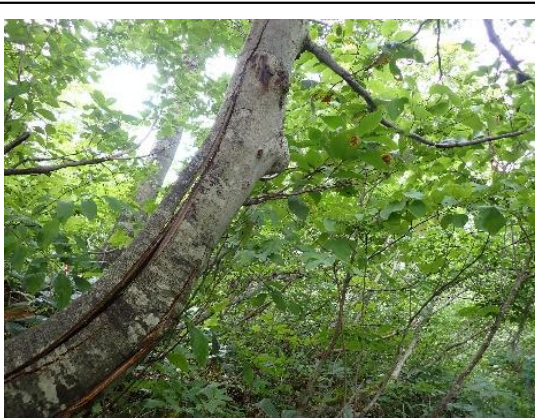
調査地の外観（プロット2）

- ・ブナは大径木の割合が高く、小径木は確認されなかった。
- ・リョウブ、ミネカエデ、タムシバ等の小径木が多数確認された（調査手法の変更により、1 cm以上の小径木が計測対象となったため本数が大幅に増加）。

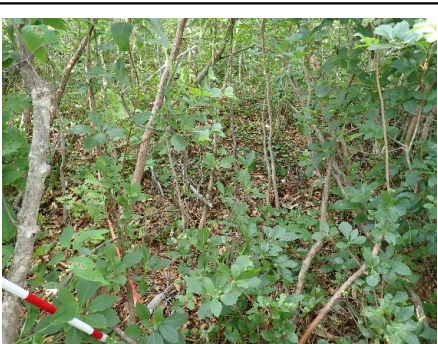
プロット2（N区）

- ・下層植生の生育状況に目立った変化は見られなかった。
- ・ブナの稚樹や実生が確認された（H27、H30は豊作、R4は並作）。
- ・絶滅危惧種等の重要種は確認されなかった。

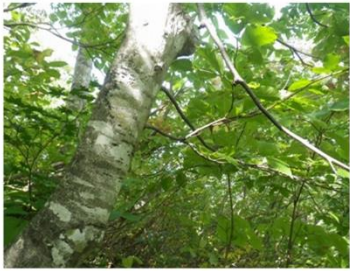
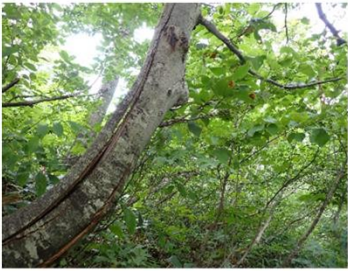
| 調査年度 | | H27 | R7 |
|---|---|---|---|
| 林分等の状況 | | 高木層を形成するブナは、おおそ胸高直径30～100cmであり、下層にはブナの稚樹が見られ、良好な状態が保たれている。低木層に見られる種は積雪により、斜上となっているものがほとんどである。 | 高木層を形成するブナは胸高直径50～70cm程度の大径の割合が高く、前回調査時の100cm近い個体は倒伏した。成熟段階から老齢段階へ推移していると考えられる。亜高木層から低木層では積雪により斜立したリョウブ等が密生する。林相に大きな変化はなく、おおむね健全な状況が確認された。 |
